Eksperimentalna primjena lombardskog modela Karte rizika na odabranim kulturnim dobrima grada Rijeke

Master's thesis / Diplomski rad

2020

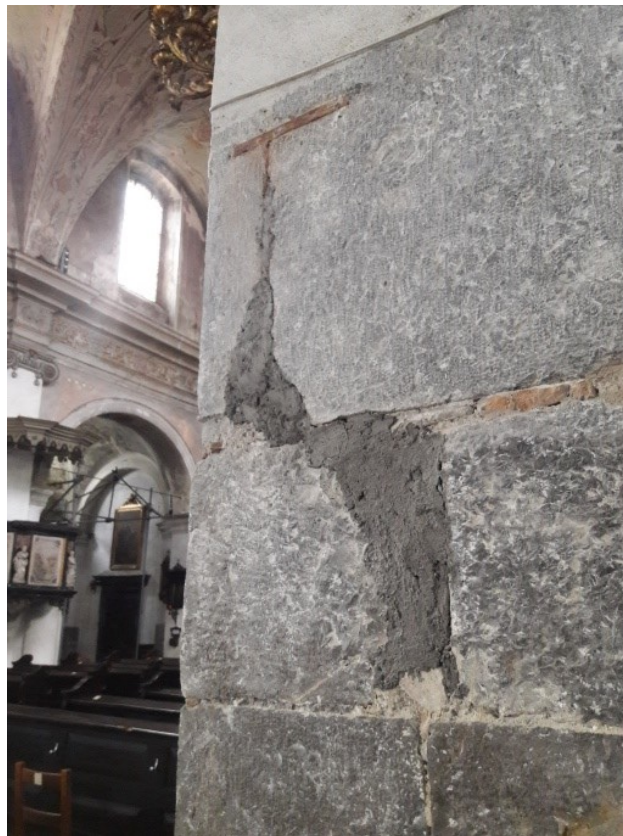
Slika 24. Primjer intervencije na stubu južnog broda

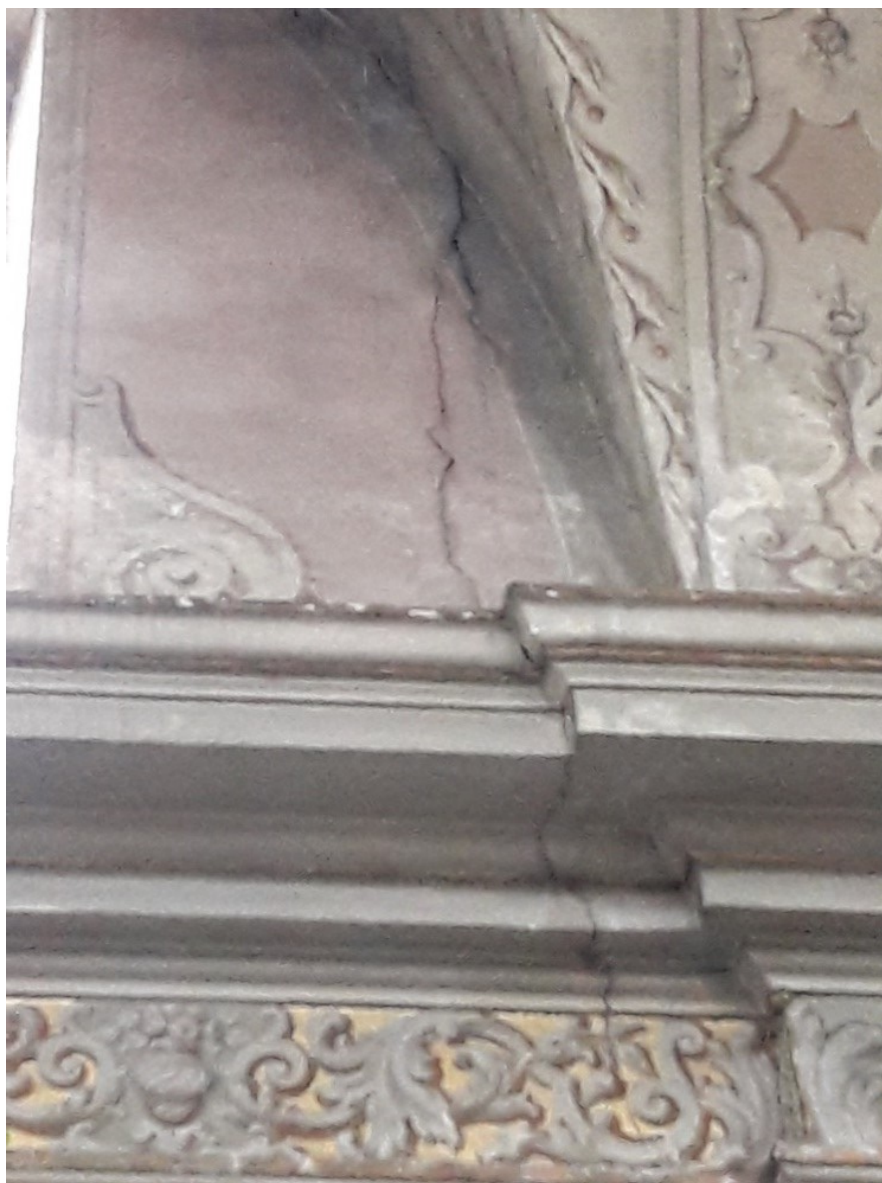
Druga razina procjene suzila je teška i najteža oštećenja na pukotine na svodu sjevernog broda i pukotine na sjevernom zidu glavnog broda, dok rasprostranjenost različitih tipova oštećenja na različitim elementima varira. Ta je razina procjene omogućila oštriju sliku o povezanosti oštećenja pa onda i njihovom mogućem uzroku, budući da se druga težina oštećenja sada više ne vezuje neodređeno uza sve horizontalne strukture i obloge zidova, već je jasno

Slika 27. Pukotine na sjevernom zidu glavnog broda

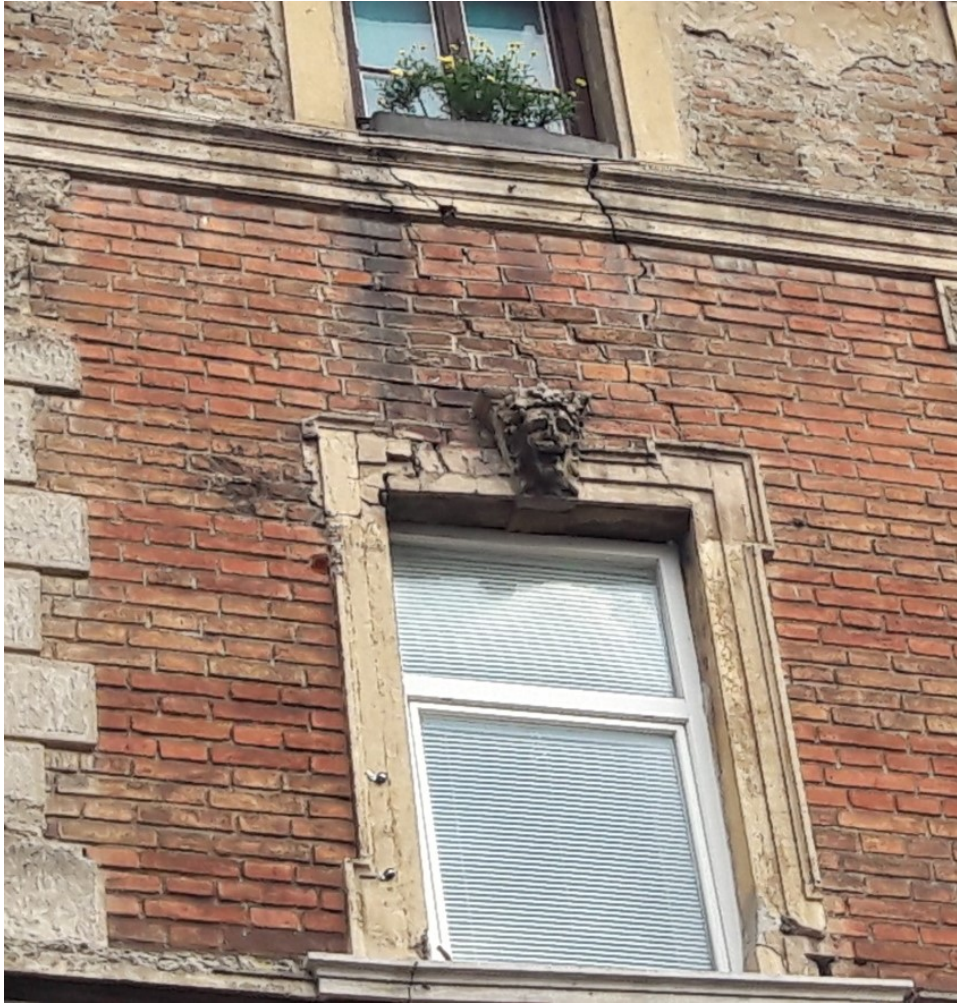
Slika 35. Pukotine i deformacija zida na zapadnom pročelju
