# Crkva Svetog Jurja na Bregu u Lopatincu: Povijesnoumjetnička analiza i konzervatorsko- restauratorski radovi nakon urušavanja crkve 2008. godine

Master's thesis / Diplomski rad

CRKVA SVETOG JURJA NA BREGU U LOPATINCU:  
POVIJESNOUMJETNIČKA ANALIZA I KONZERVATORSKO-  
RESTAURATORSKI RADOVI NAKON URUŠAVANJA CRKVE  
2008. GODINE

Church of St. George on the Hill in Lopatinec: Art Historical analysis and Restoration and  
Conservation work after the collapse of the Church in 2008

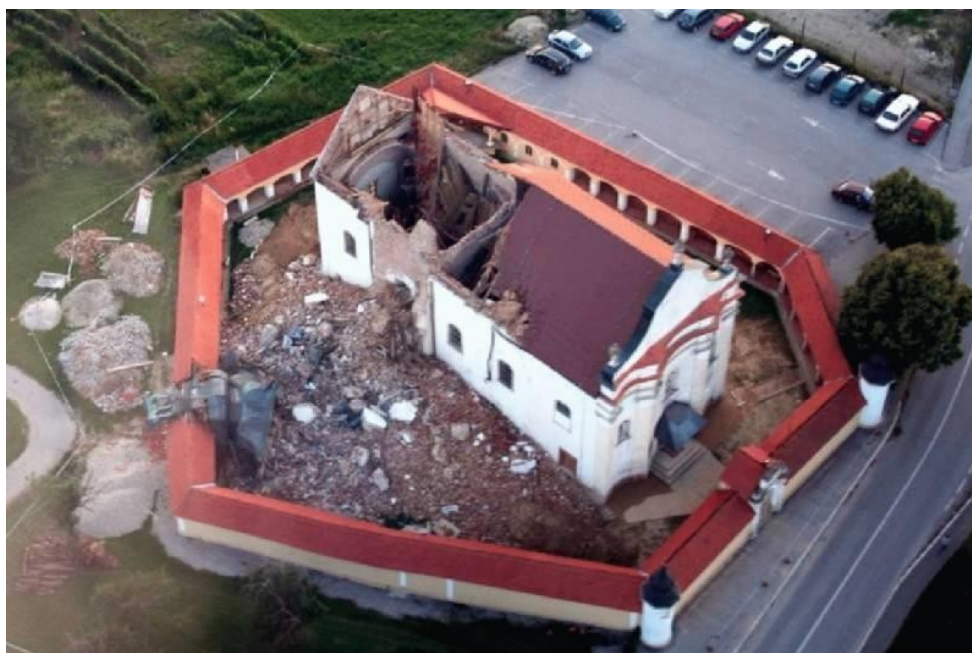
**Slika 60. Pogled na urušeni zvonik i crkvu iz zraka (snimljeno 2008.)**

Pretpostavljen uzrok urušavanja zvonika i crkve su otkopani temelji s ciljem njihove zaštite od vlage i površinskih voda. Pravi razlozi još uvijek nisu utvrđeni i predmet su rasprave.<sup>187</sup> U trenutku urušavanja zvonika i crkve radilo se od kraja 2007. do svibnja 2008. godine pod nadzorom Konzervatorskog odjela u Varaždinu, na zaštiti temelja koji su bili poprilično načeti vlagom, a oštećena je bila i fasada na kojoj je mjestimično probijala sol, što je na koncu uzrokovalo otpadanje žbuke i ljuštenje boje.<sup>188</sup> Od vlage je ujedno stradao i cinktor.<sup>189</sup> Nakon što je došlo do urušavanja, ti su radovi privremeno bili obustavljeni. Tijekom radova crkva i zvonik bili su opasani rovom koji je bio potreban da se izvede drenažna odvodnja oborinskih voda i sanacija temelja.<sup>190</sup> Geomehanička istraživanja koja su provedena nakon urušavanja potvrdila su da je tlo bilo relativno dobre kvalitete, ali i da je osjetljivo na oscilacije vlažnosti.<sup>191</sup> Puno duže od zidova zvonika bili su iskopani zidovi crkve u gotovo punoj duljini, a ta činjenica potvrđuje dobru kvalitetu tla.<sup>192</sup> Što se tiče zvonika, njegova dva zida bila su otkopana dan prije urušavanja, jedan zid ostao je netaknut, a četvrti zid spaja se sa svetištem pa zbog toga također nije otkopavan.<sup>193</sup> Preliminarnim analizama statičkog proračuna ustanovljeno je da je zvonik prije početka radova sanacije već bio u geostatički prilično nepovoljnim uvjetima,<sup>194</sup> stoga se ne može sa sigurnošću reći da su hidroizolacijski radovi u potpunosti uzrokovali urušavanje. Istim analizama utvrđeno je i da je došlo do povećanog lokalnog naprezanja na kontaktu temelj – tlo i to ispod temelja zvonika, na zidu koji je zajednički sa svetištem.<sup>195</sup> Razlogom povećanog lokalnog naprezanja smatra se oslobađanje bočnog pritiska i spuštanje tla izvedenim iskopom.<sup>196</sup> Naposljetku je došlo do pucanja zatege trijumfalnog luka, što je uzrokovalo urušavanje zvonika.<sup>197</sup> Urušavanjem zvonika došlo je i do kolateralnih posljedica – urušili su se svod i krovna konstrukcija iznad svetišta i trijumfalnog luka te svod uz trijumfalni luk.<sup>198</sup> Nosiva konstrukcija znatno je stradala zbog gubitka stabilnosti, a to je vidljivo na obodnim zidovima i svodu iznad

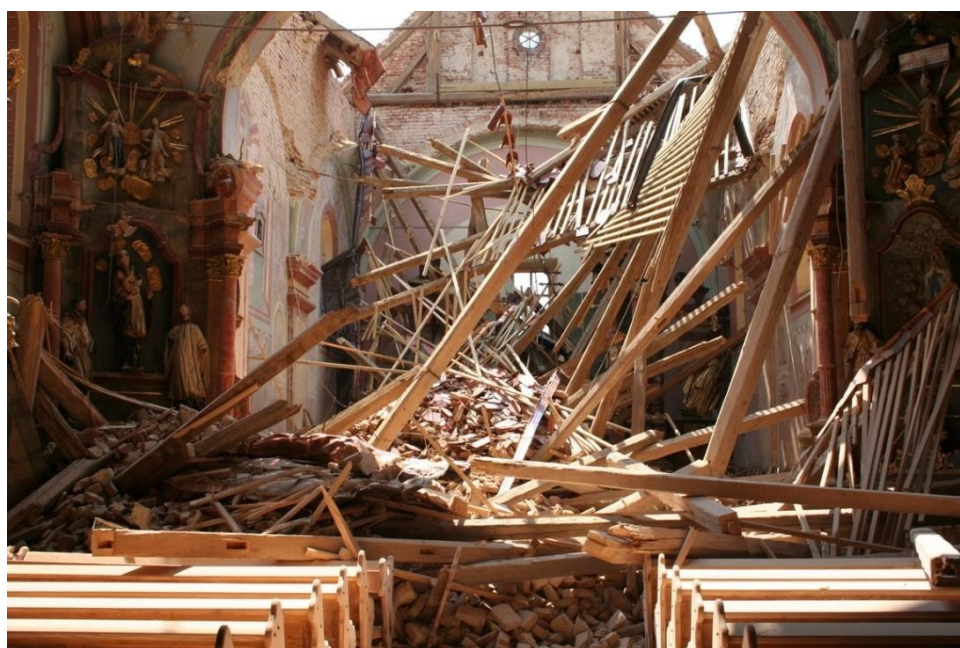
**Slika 62. Pogled na urušeno svetište iz unutrašnjosti crkve**

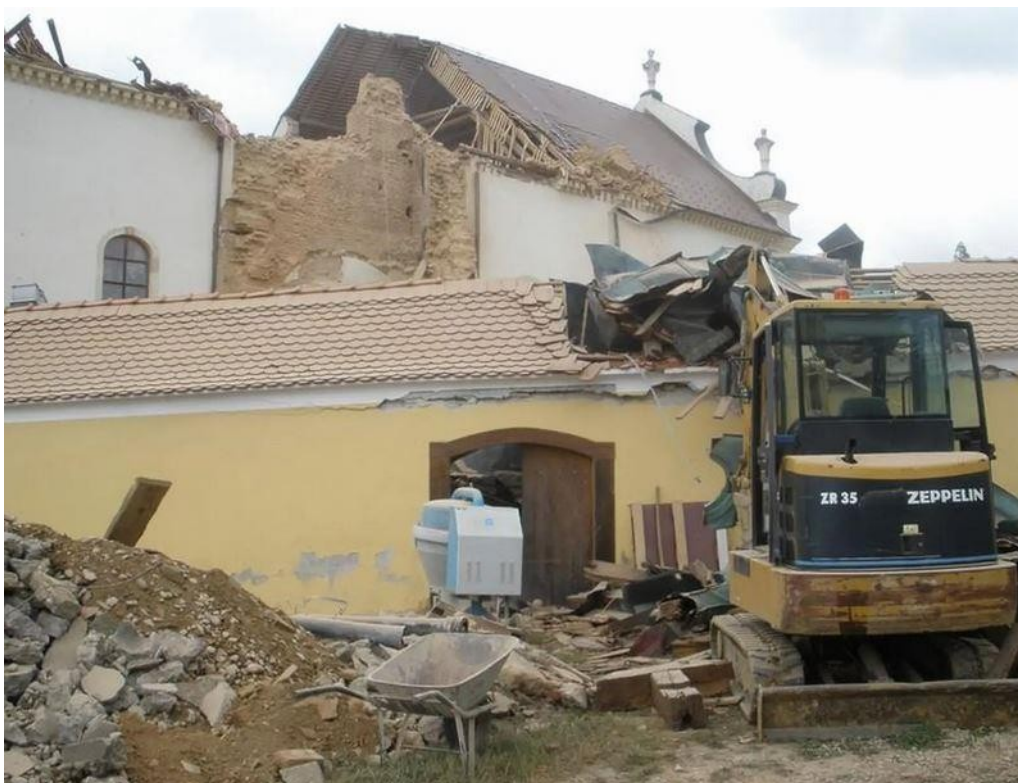
pjevališta gdje su se pojavile brojne pukotine.<sup>199</sup> Uslijed svega stradao je i cinktor na koji se u južnom smjeru prevrnuo zvonik prilikom urušavanja.<sup>200</sup> Mjesto gdje se cinktor urušio iskorišteno je tako da je ondje napravljen privremeni transportni put kroz koji se odvozio urušeni materijal i šuta.<sup>201</sup>

Slika 70. Oštećenje na cinktoru (snimljeno 2008.)

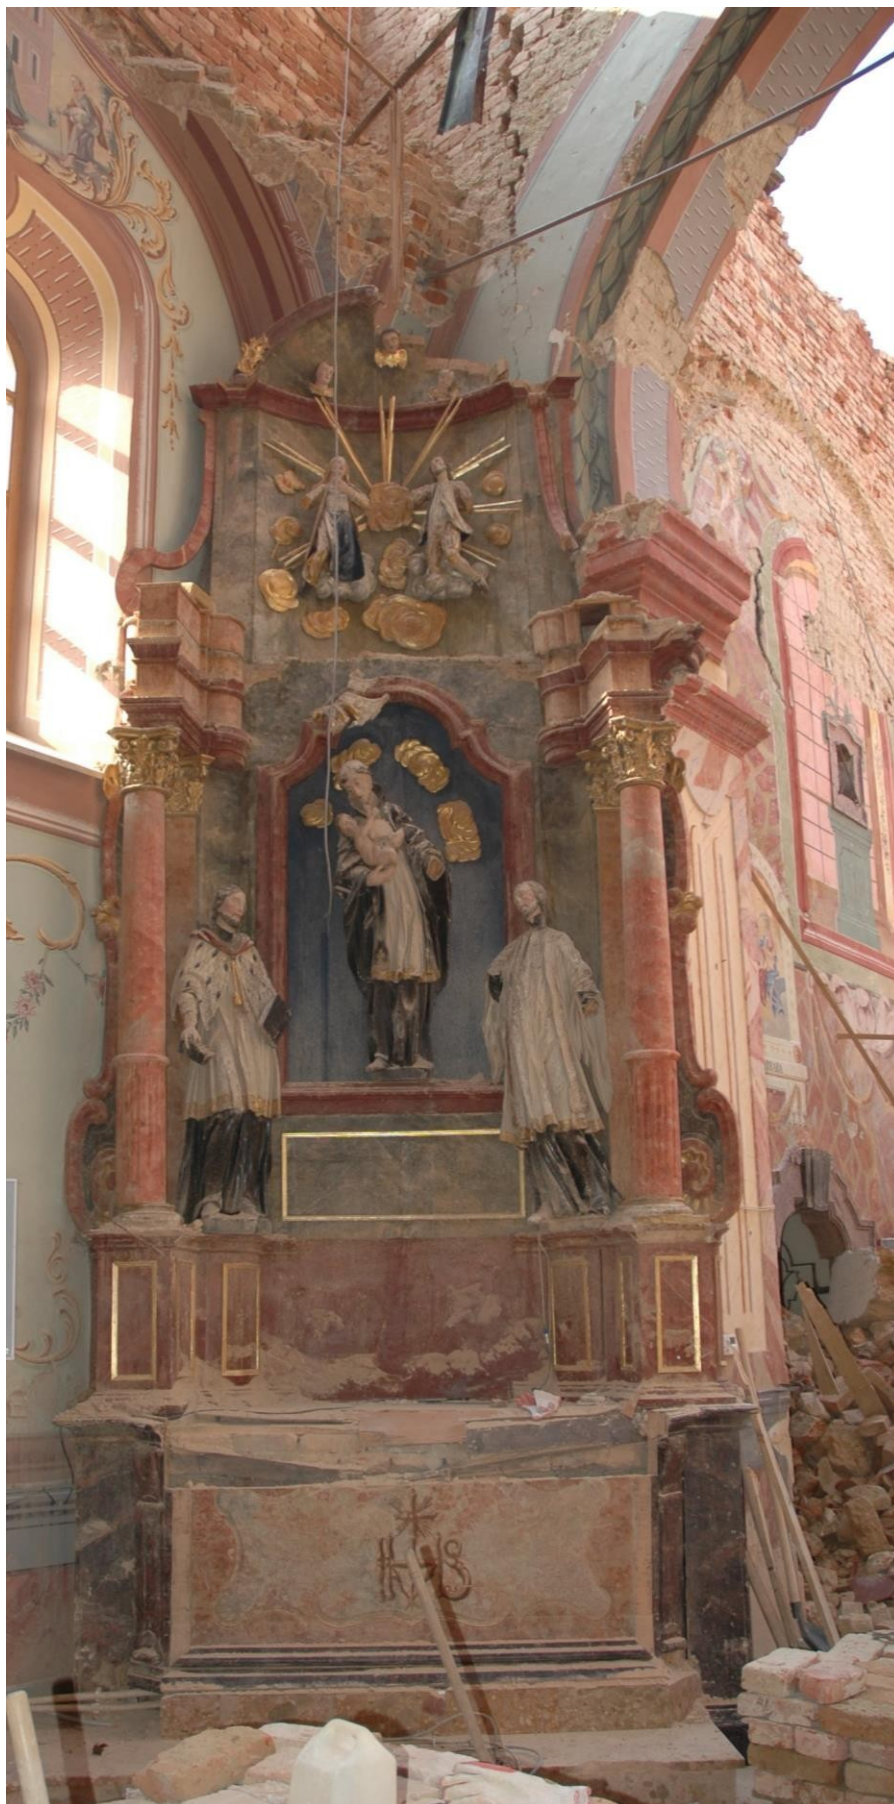
**Slika 81. Oltar Sv. Antuna Padovanskog nakon urušavanja crkve**

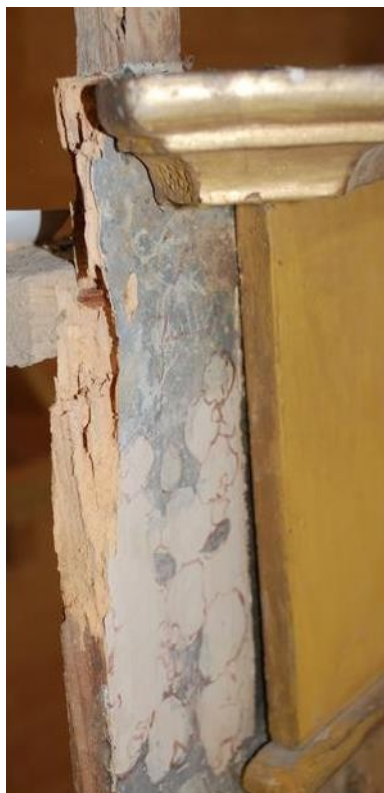
**Slika 85. Detalj oštećenja drvenog nosača u zoni atike oltara Sv. Križa**

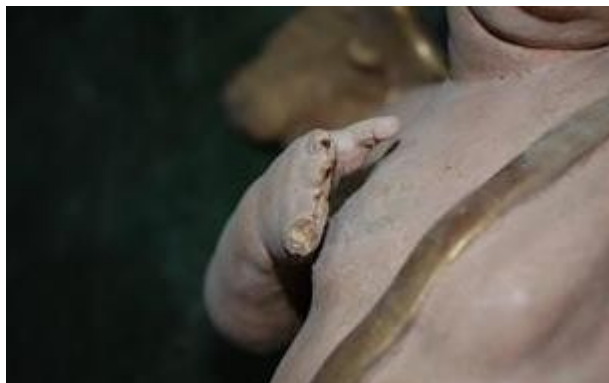
**Slika 86. Detalj oštećenja anđela u zoni atike oltara Sv. Križa**
