Konzervatorsko-restauratorski radovi na crkvi svetog Brcka na Kalniku

Master's thesis / Diplomski rad

**Konzervatorsko-restauratorski radovi na crkvi sv. Brcka na
Kalniku**

CONSERVATION AND RESTORATION WORKS ON SAINT BRCKO'S CHURCH AT KALNIK

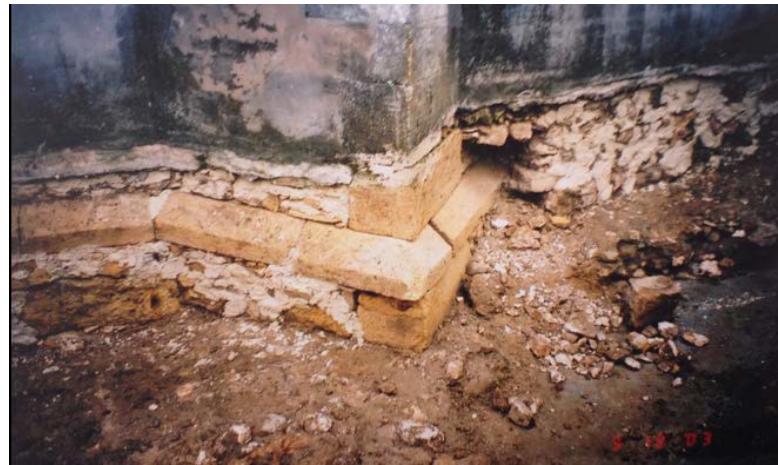
Slika 11: Dilatacija temelja lađe i svetišta vidljiva nakon iskopa jarka za drenažu, snimljeno u prosincu 2003. godine

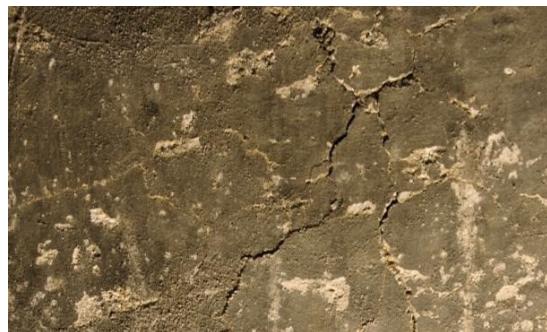
Dakle, na većini slikanih fragmenata prisutne su pukotine, gusta mreža sitnih i širih pukotina do 1.5 mm rasprostranjenosti po čitavoj površini, a na sjevernom zidu su ujedno i mjesto gdje je solima omogućeno efloresciranje.⁸⁴

Slika 22: primjer pukotina na zidnom osliku

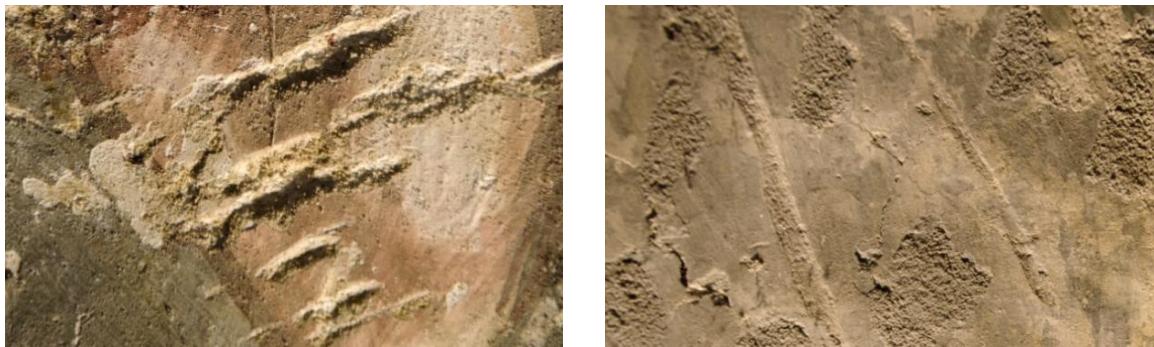
Nadalje, uz pukotine, prisutna su mehanička oštećenja i ogrebotine. Na površini svih slikanih fragmenata pronađena je veća količina mehaničkih oštećenja različitih dubina i širina, a na mjestima dubljih oštećenja izvorna žbuka se osipala. Na osliku sjevernog zida zabilježene su ogrebotine koje su vjerojatno nastale kao posljedica struganja zašiljenim predmetom po površini slike. Ogrebotine su prouzrokovale duboka oštećenja, no površina izvorne žbuke se ne nazire, stoga se pretpostavlja da su oštećenja reintegrirana bojom tijekom ranijih restauriranja.⁸⁵

Slika 23 i 24: primjer mehaničkih oštećenja i ogrebotina na zidnim oslicima

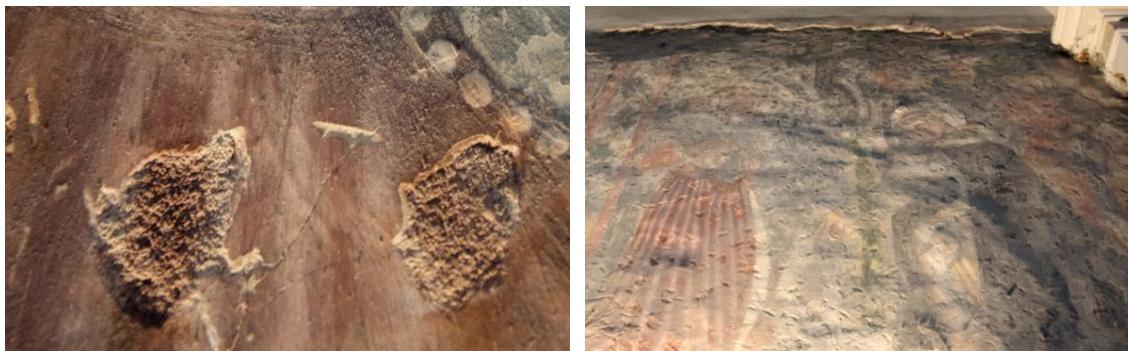
Sve površine oslika bile su gusto natučene oštrim predmetom zbog boljeg prianjanja naknadnih slojeva, takva oštećenja su reintegrirana novom žbukom na sjevernom zidu. Na sjevernom zidu zabilježene su podbuhline, odnosno oslabljena adhezija između izvornih žbukanih slojeva. Pod kosim svjetлом bila je vidljiva neravna površina oslika koja ne prati izvornu građu nosioca. Također, na svim slikanim površinama zabilježeno je osipanje izvornog žbukanog sloja.⁸⁶

Slika 25 i 26: primjer natučetina i podbuhlina na zidnim oslicima

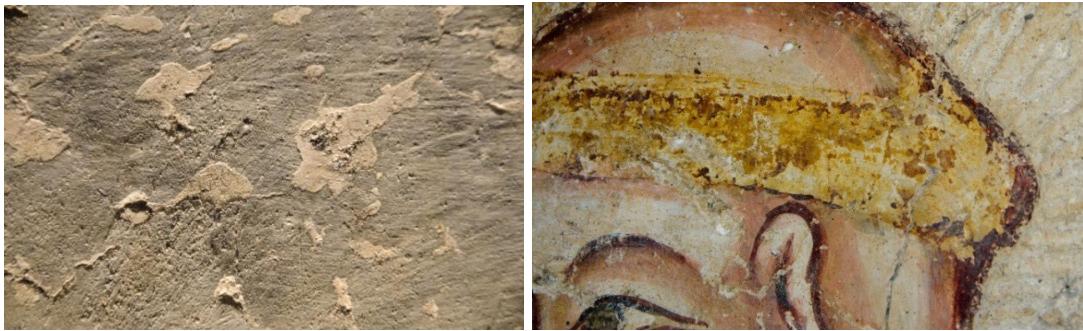
Nadalje, na dijelovima slikanim *a secco* je slikani sloj mjestimično u potpunosti otpao. Različite veličine ovog oštećenja otkrivaju zaglađenu površinu *intonaca* s koprenom kristaliziranih zrnaca vapna. Većinom se odnosi na dijelove slikanim pigmentima nepogodnim za rad *a fresco*. Na dijelovima površine slikani sloj otpao je djelomično ili se praškasto osipa, otkrivajući dijelove oslika slikane *a fresco*, a većinom se radilo o dijelovima oslika koji su bili slikani zemljanim pigmentima.⁸⁷

Slika 27 i 28: primjeri otpalog slikanog sloja

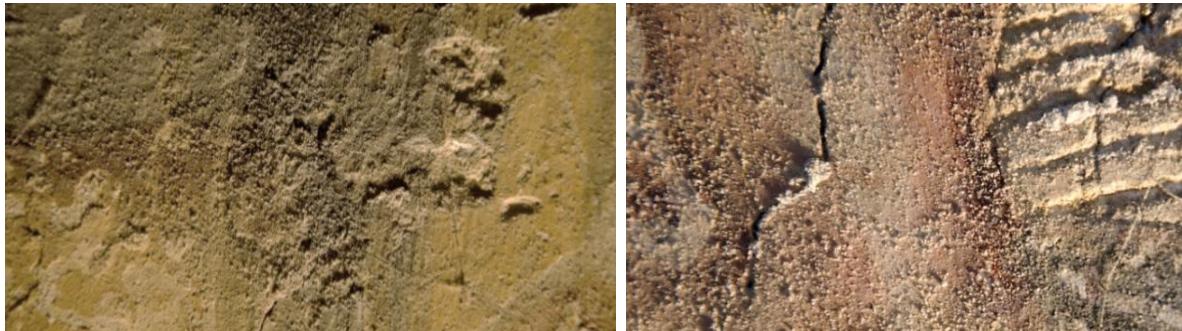
Oslici na sjevernom zidu bili su prekriveni talogom prašine i paučine koja se miješala s iscvjetanim solima. Ova oštećenja specifična su za fragmente na sjevernom zidu koji nije bio zaštićen naknadnim slojevima žbuke. Na oslicima su bila zabilježena oštećenja uzrokovana djelovanjem soli. Zabilježena je prisutnost subflorescencije; iako nije bila površinski vidljiva, mogla se posredno utvrditi na osliku. Ekspanzija soli u strukturi rezultira erozijom i pucanjem žbuke te osipanjem i ljskanjem slikanog sloja. Nadalje, zabilježeno je djelovanje eflorescencije, odnosno iscvjetavanje soli na mjestima otvorene porozne strukture žbuke, uzduž pukotina i na mjestima štukaturnih aureola.⁸⁸

Slika 29 i 30: primjer oštećenja uzrokovana djelovanjem soli

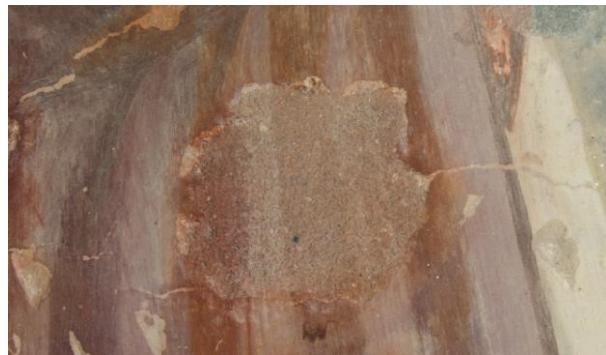
Zabilježena je promjena optičkih svojstava ranijih restauriranja uslijed starenja. Ranijim restauriranjem su estetski reintegrirana veća oštećenja na osliku. Natučetine su zapunjene novom žbukom, a na novoj žbuci su izvedeni retuši s rekonstrukcijom nedostajućeg oslika.⁸⁹

Slika 31: primjer izmijene boje retuša ranijeg restauriranja

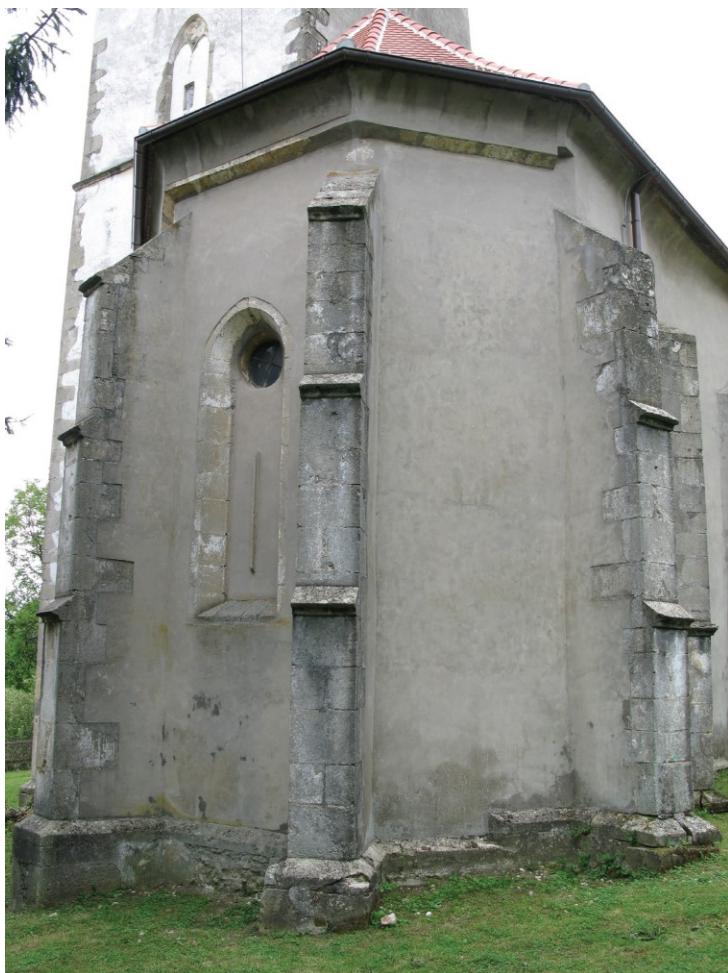
Slika 56: istočno pročelje, zatečeno stanje središnjeg prozora svetišta

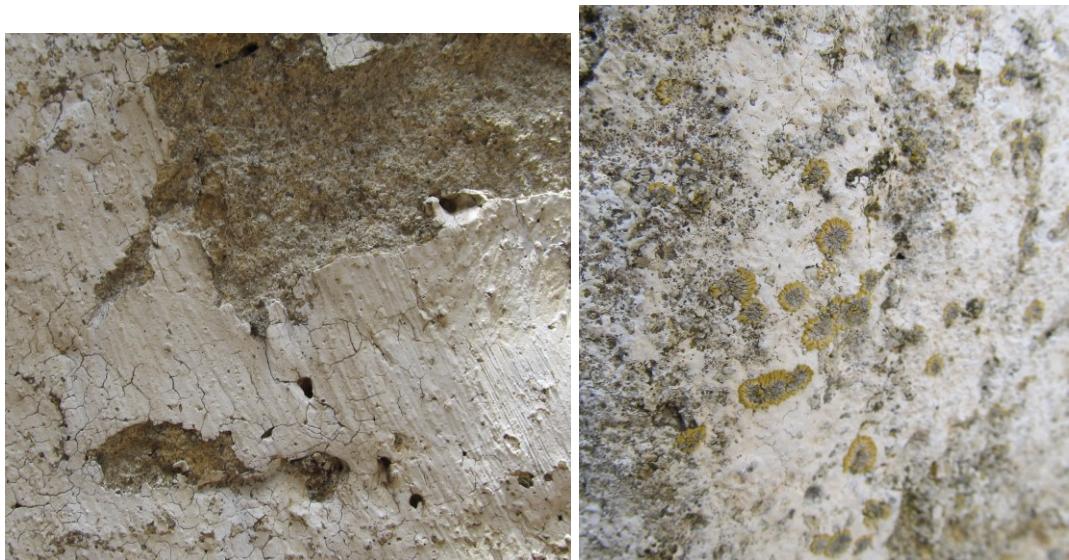
Slika 57 i 58: Središnji prozor, odvajanje bijelog naliča od podloge i mikroorganizmi na bijelom naliču

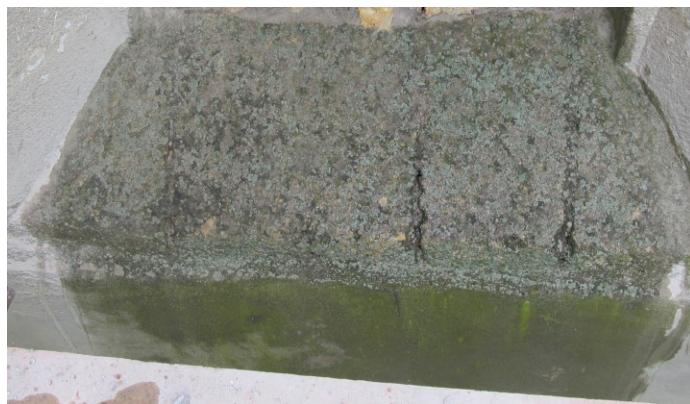
Slika 59: prozorska klupčica središnjeg prozora, mikroorganizmi koji degradiraju kamen

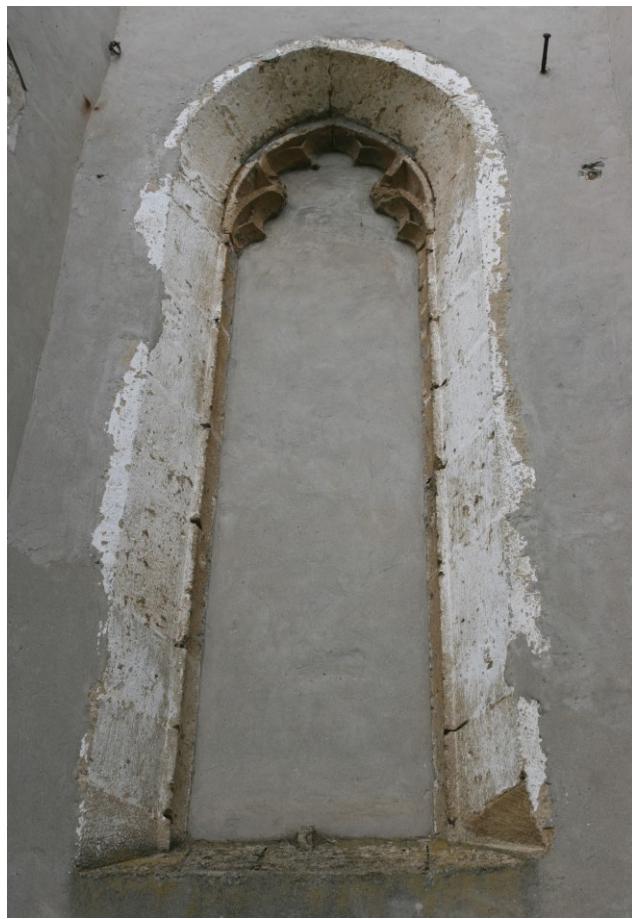
Slika 60: zatečeno stanje južnog prozora svetišta 2015. godine

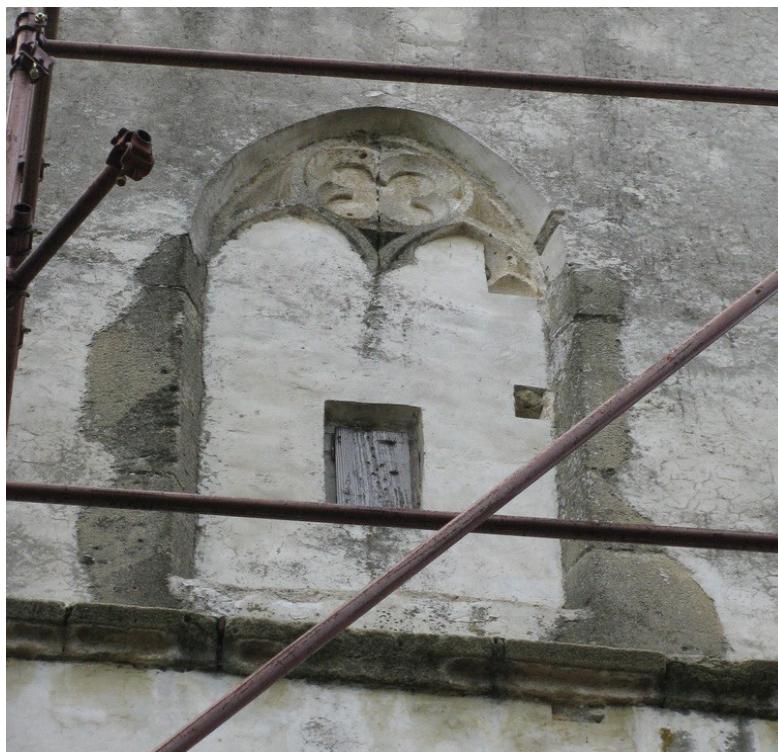
Slika 61: zatečeno stanje istočnog prozora zvonika 2015. godine

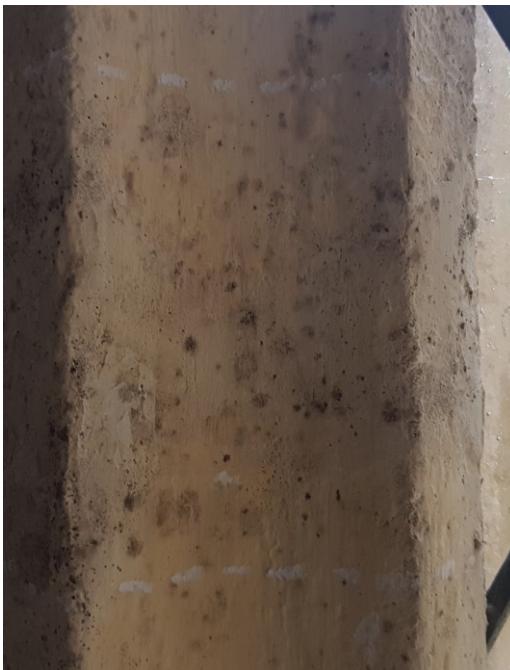
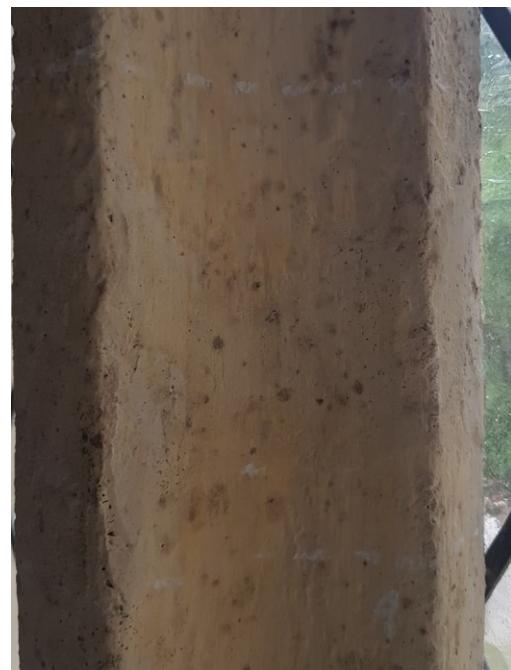
Slika 72 i 73: segment unutrašnje strane stupića bifore zaražene mikroorganizmima, zatečeno stanje i stanje nakon nanošenja *Biotina t* i mehaničkog čišćenja
