DIPLOMSKI RAD

**Konzervatorsko-restauratorski radovi na crkvi sv. Brcka na
Kalniku**

Martina Šteković

ZAGREB, 2022.

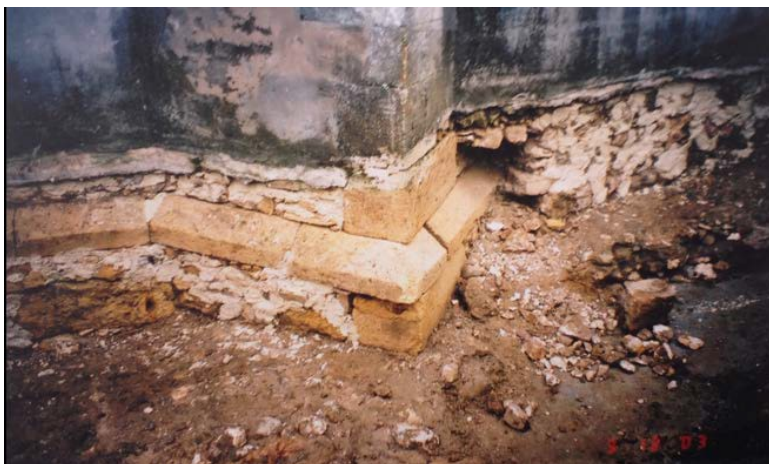
izmjena zraka u prostoru tijekom dana. Crkva nije imala adekvatan odvod krovnih i oborinskih voda, pa se voda spuštala vertikalno uz zidove i izravno je vlažila temelje i okolno zemljište što je uzrokovalo kapilarnu vlagu u zidovima.⁶³ Kapilarna vlaga zidova dalje je radila oštećenja oslikanih dijelova zidova, odljepljivanje žbuke od zidova, taloženje soli i minerala na površini zidova.

Slika 11: Dilatacija temelja lađe i svetišta vidljiva nakon iskopa jarka za drenažu, snimljeno u prosincu 2003. godine

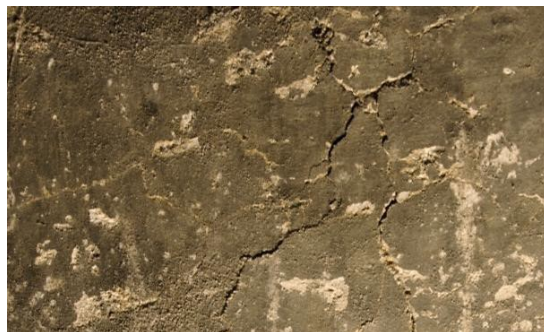
Dakle, na većini slikanih fragmenata prisutne su pukotine, gusta mreža sitnih i širih pukotina do 1.5 mm rasprostranjenosti po čitavoj površini, a na sjevernom zidu su ujedno i mjesto gdje je solima omogućeno efloresciranje.⁸⁴

Slika 22: primjer pukotina na zidnom osliku

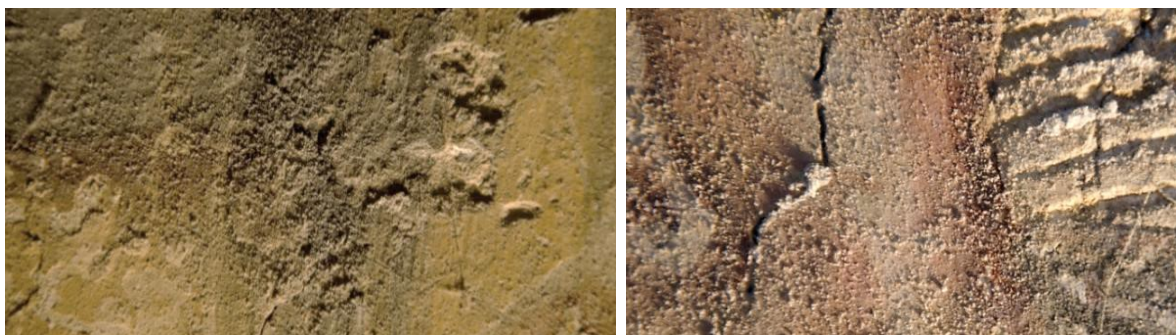
Oslici na sjevernom zidu bili su prekriveni talogom prašine i paučine koja se miješala s iscvjetanim solima. Ova oštećenja specifična su za fragmente na sjevernom zidu koji nije bio zaštićen naknadnim slojevima žbuke. Na oslicima su bila zabilježena oštećenja uzrokovana djelovanjem soli. Zabilježena je prisutnost subflorescencije; iako nije bila površinski vidljiva, mogla se posredno utvrditi na osliku. Ekspanzija soli u strukturi rezultira erozijom i pucanjem žbuke te osipanjem i luskanjem slikanog sloja. Nadalje, zabilježeno je djelovanje eflorescencije, odnosno iscvjetavanje soli na mjestima otvorene porozne strukture žbuke, uzduž pukotina i na mjestima štukaturnih aureola.⁸⁸

Slika 29 i 30: primjer oštećenja uzrokovana djelovanjem soli

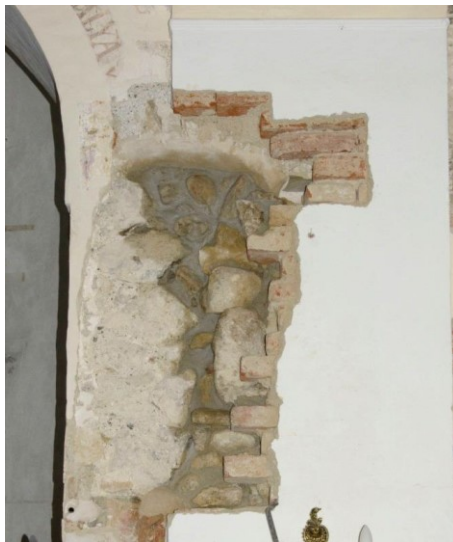
Slika 52: Niša nakon zapune novom građom
