Diplomski rad

**Konzervatorsko - restauratorske intervencije u staroj
jezgri Dubrovnika nakon Domovinskog rata**

Anja Vijatović

ZAGREB, 2019.

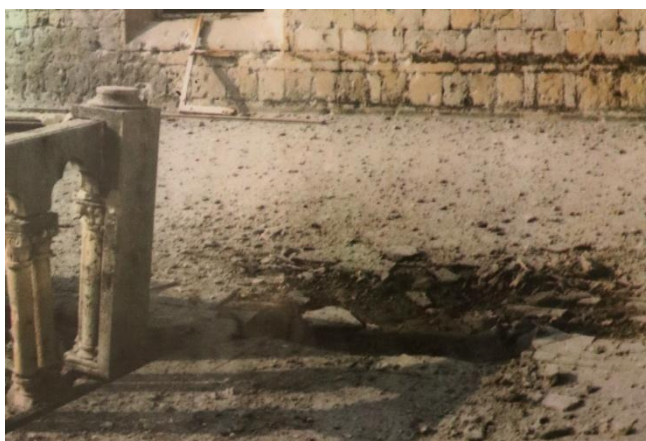
Balustrada terase je bila teško oštećena i to najviše u zapadnom krilu. Od izravnog pogotka potpuno su uništena dva polja dvostrukih stupića. Od krhotina projektila balustrada je bila oštećena s vanjske i unutarnje strane. Ugaoni kvadratni stup (jugozapadni) dislociran je zajedno s dijelom grede s lučnim otvorima. Površinska oštećenja balustrade vidljiva su na južnom i sjevernom dijelu.

Slika 26. Teško oštećenje terase i ograde

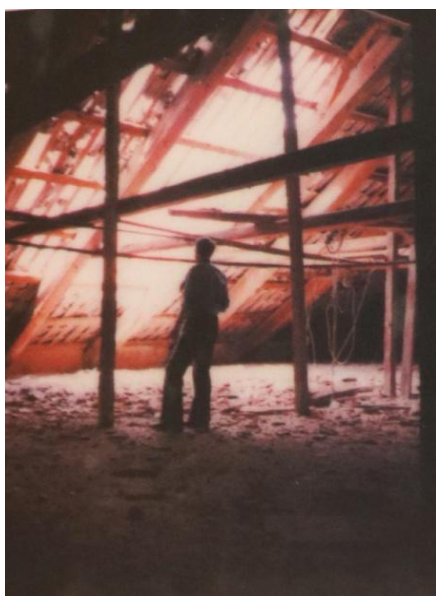
Slika 30. Polomljeno krovište crkve

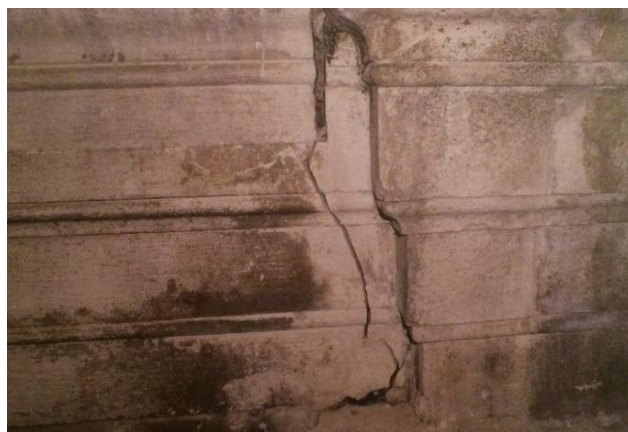
U 2000. godini nastavilo se sa zahvatima na kamenim pročeljima crkve jer je prijetila opasnost od urušavanja oštećenih vanjskih i unutarnjih kamenih vijenaca. Izvedene su i dvije temeljne sondažne jame kako bi se utvrdilo stanje temelja. Vertikalne pukotine simetrično na zapadnom i istočnom pročelju ustanovljene su prilikom detaljnog pregleda. Te pukotine počele su se s vremenom širiti.¹⁵⁶ Tijekom provedbe zaštitnih arheoloških istražnih radova otkriveni su potpuno očuvani temelji prvobitne crkve ispod dijela gabarita sadašnje. Pokrenuta su detaljna geomehnička istraživanja tla oko crkve, te pisanje projekta za konstrukcijsku sanaciju. U kamenu su nastale mikropukotine zbog detonacija i udara granata, te je djelovanjem atmosferske vode došlo do prodora vlage sve do željeznih klinova i spona. Pod utjecajem vode korodirale su željezne spona koje su povećavale svoj volumen te je zbog njihovog bubrenja došlo do ispadanja kamenih elemenata s vijenca.¹⁵⁷

Slika 39. Pukotine i oštećenja kamenog zida

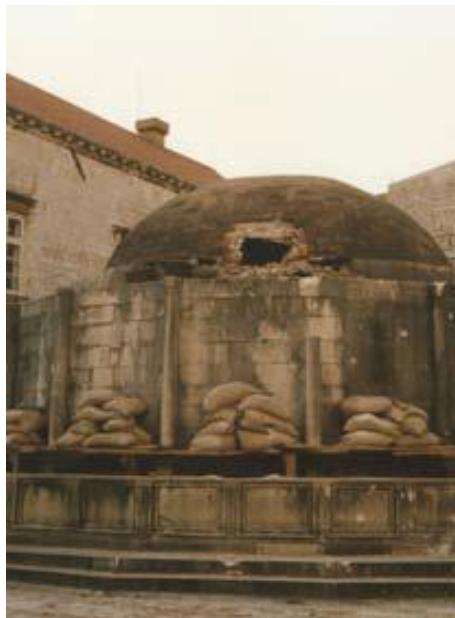
Slika 46. Oštećena Velika Onofrijeva fontana

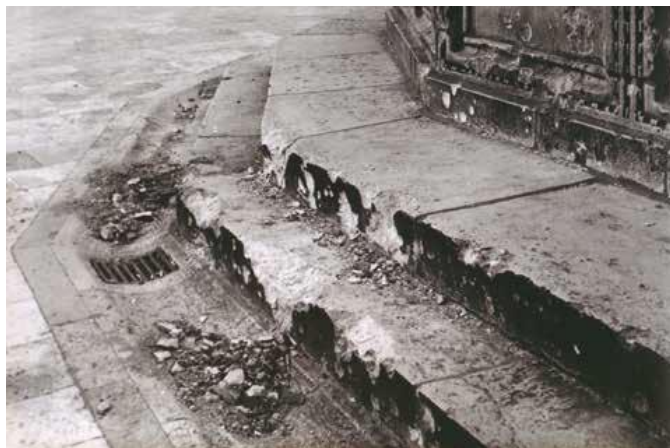
Slika 47. Detalj oštećenja stepenica na sjevernom dijelu fontane uzrokovanih gelerima, prosinac 1991.
