Eksperimentalna primjena lombardskog modela Karte rizika na odabranim kulturnim dobrima grada Rijeke

Master's thesis / Diplomski rad

2020

EKSPERIMENTALNA PRIMJENA LOMBARDSKOG MODELA
KARTE RIZIKA NA ODABRANIM KULTURNIM DOBRIMA
GRADA RIJEKE

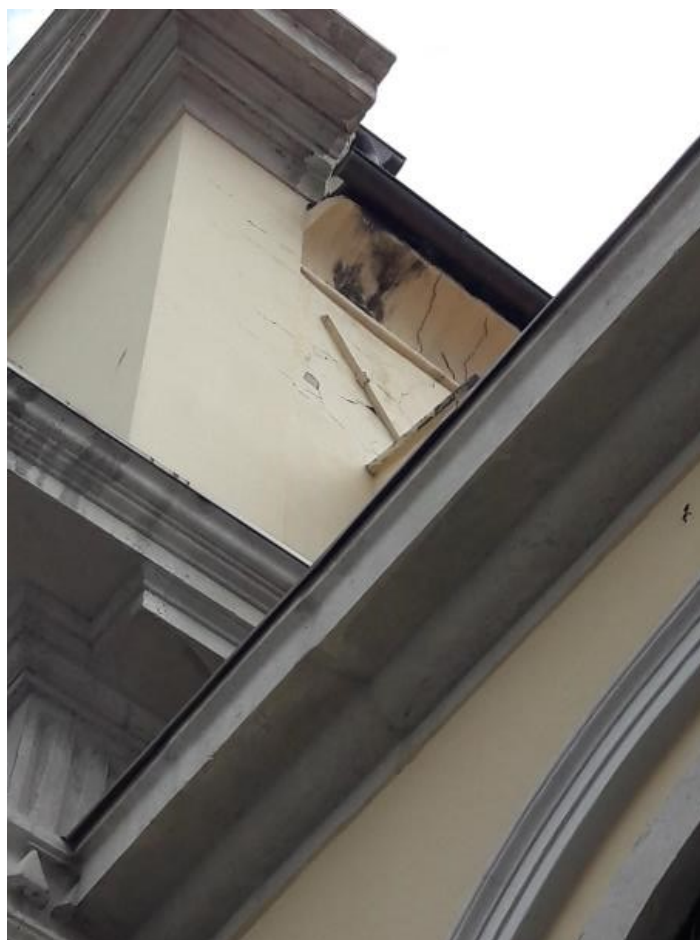
Prva razina procjene predviđa i analizu funkcionalnosti instalacija koja se u praksi svodi na jednostavno određivanje koji sustav je u funkciji, a koji nije. Iako, jasno, neke sustave nije bilo moguće provjeriti, zanimljiv je zaključak o neadekvatnosti najjednostavnijeg među njima – odvodnje oborinskih voda. Sudeći prema tragovima podlijevanja na južnom vanjskom zidu i, djelomično, na glavnom pročelju, može se pretpostaviti kako postoje (ili su barem postojali) problemi s odvodnjom vode, odnosno olucima.

Slika 25. Podlijevanje vode zbog neadekvatnosti odvodnje oborinskih voda

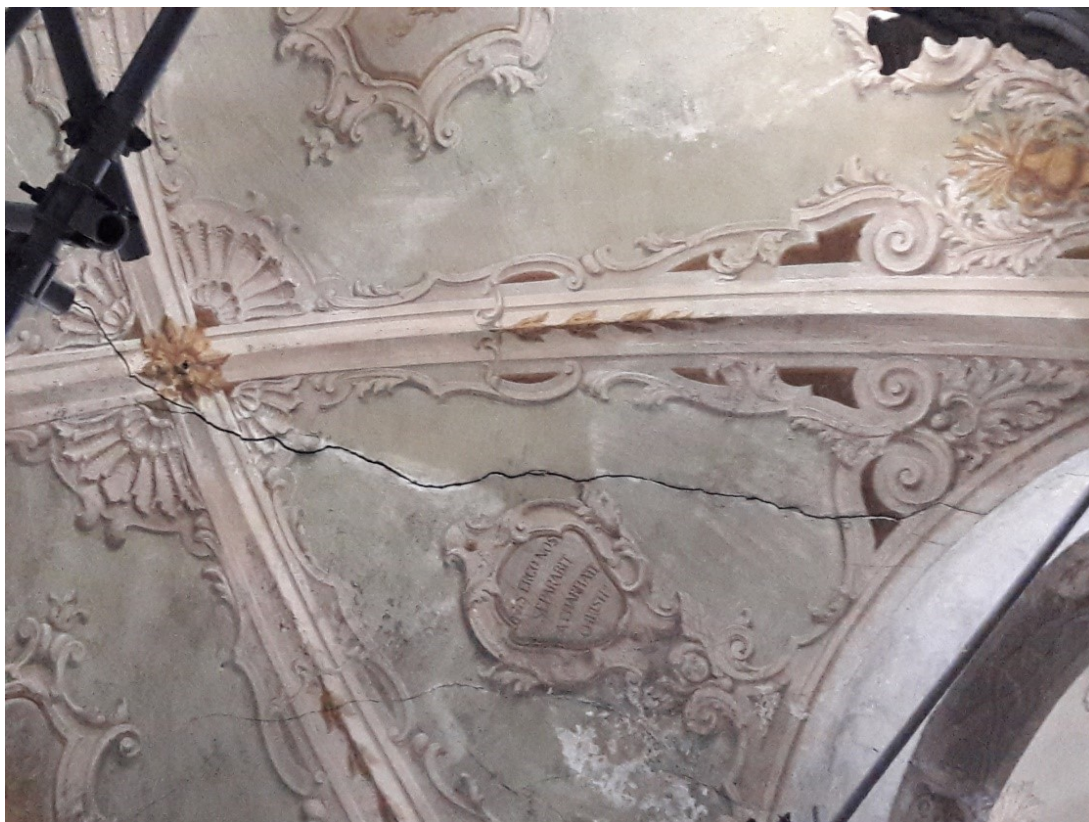
Druga razina procjene suzila je teška i najteža oštećenja na pukotine na svodu sjevernog broda i pukotine na sjevernom zidu glavnog broda, dok rasprostranjenost različitih tipova oštećenja na različitim elementima varira. Ta je razina procjene omogućila oštriju sliku o povezanosti oštećenja pa onda i njihovom mogućem uzroku, budući da se druga težina oštećenja sada više ne vezuje neodređeno uza sve horizontalne strukture i obloge zidova, već je jasno

Slika 26. Pukotine na svodu sjevernog broda

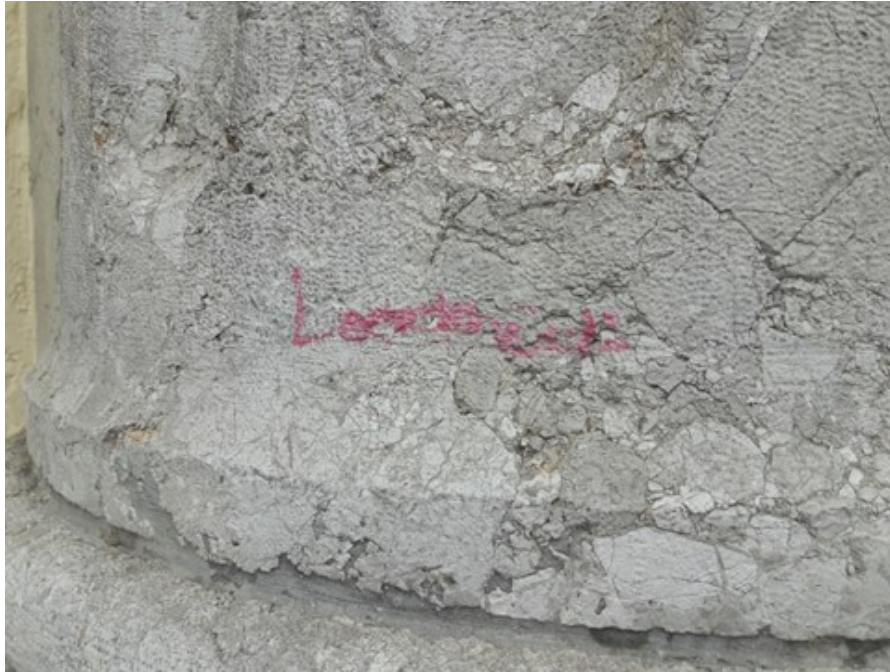
Slika 30. Natpis na stupu

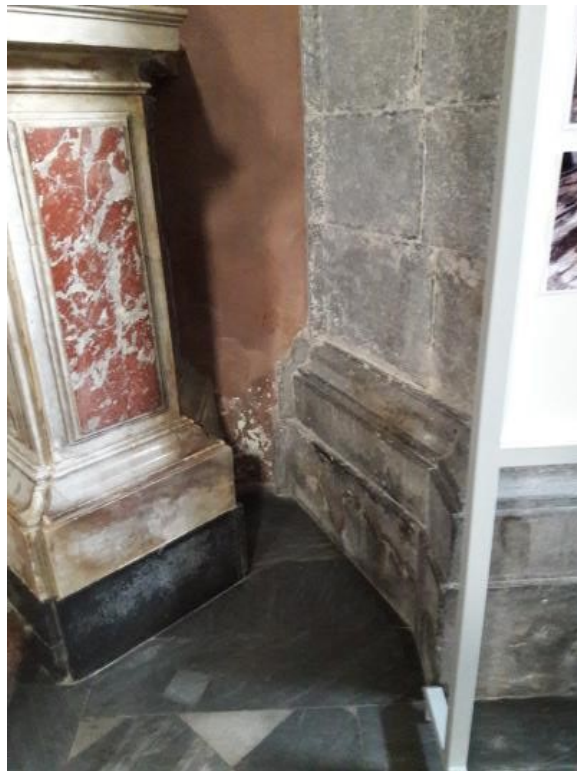
Slika 32. Oštećenja nastala djelovanjem kapilarne vlage u donjoj zoni zida južnog broda

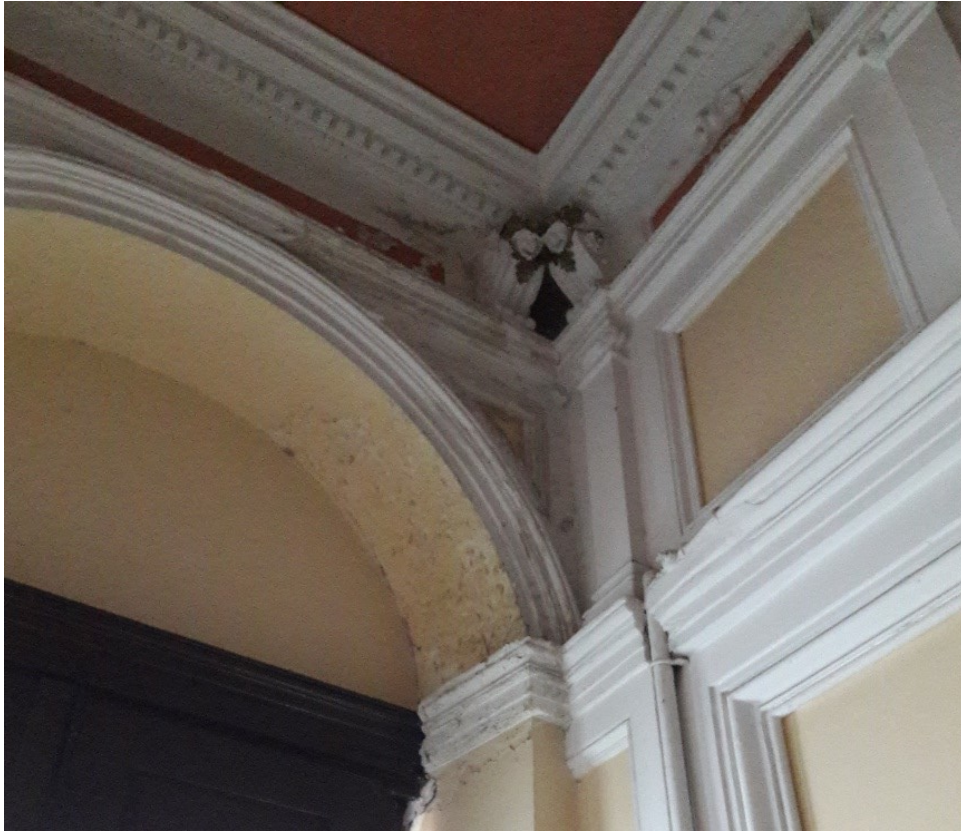
Slika 36. Djelovanje vlage u ulaznom hodniku: luk nad ulazom

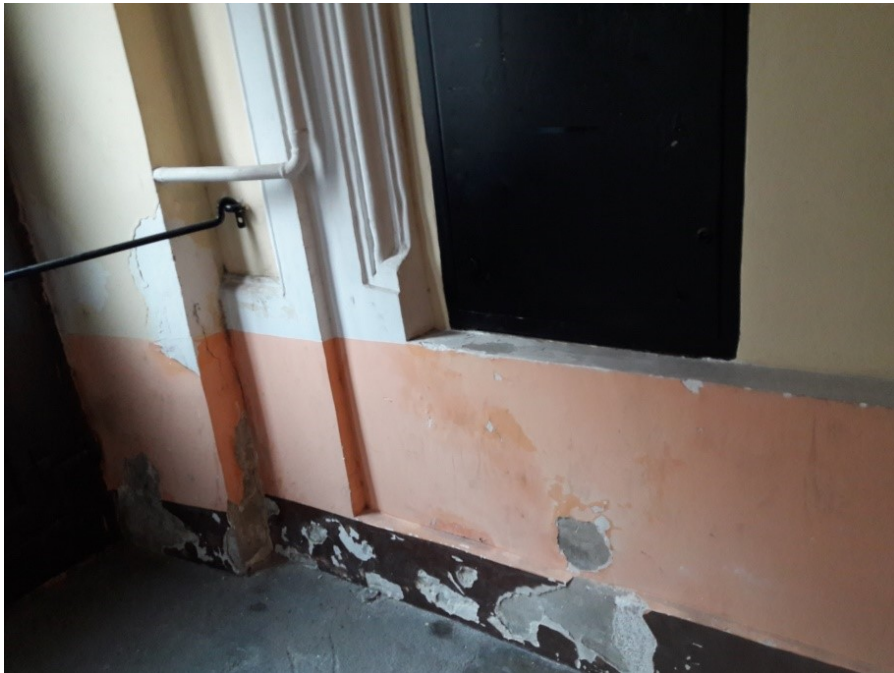
Slika 37. Djelovanje kapilarne vlage u ulaznom hodniku: donja zona zida

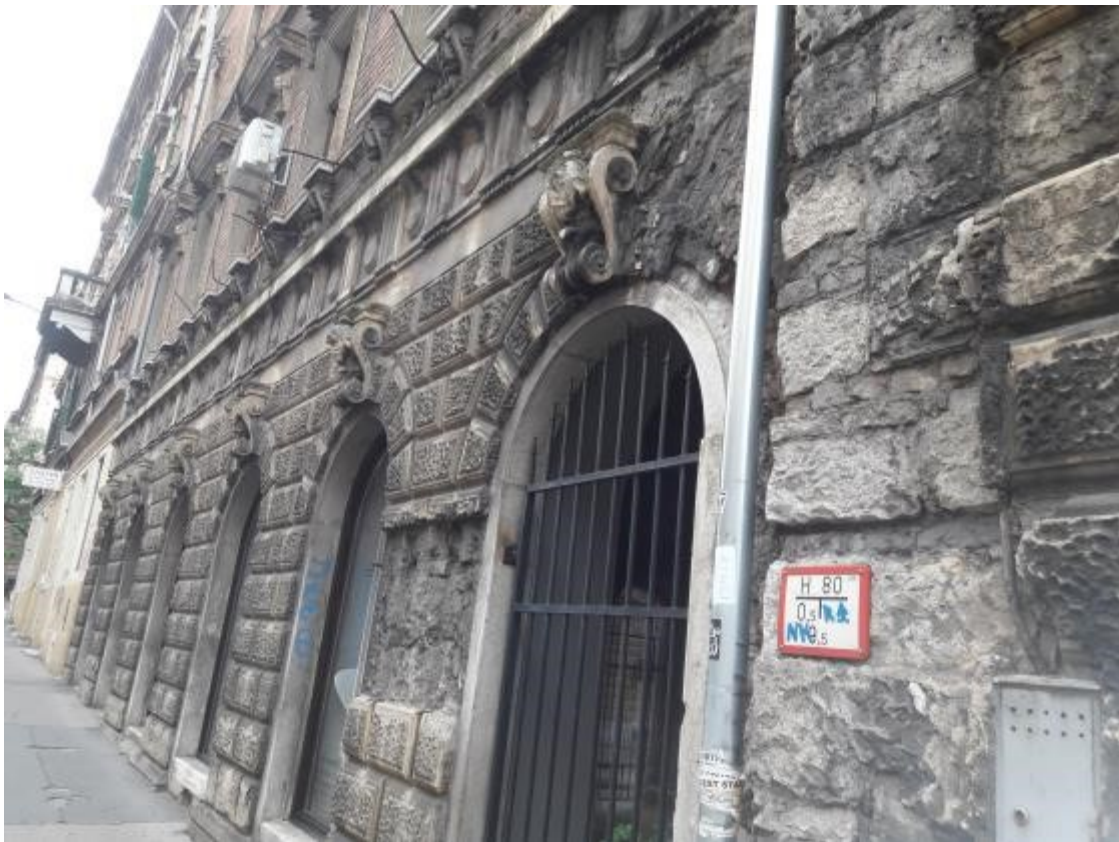
Slika 39. Donja zona sjevernog pročelja: mehanička oštećenja, oštećenja nastala djelovanjem vlage, crne kore

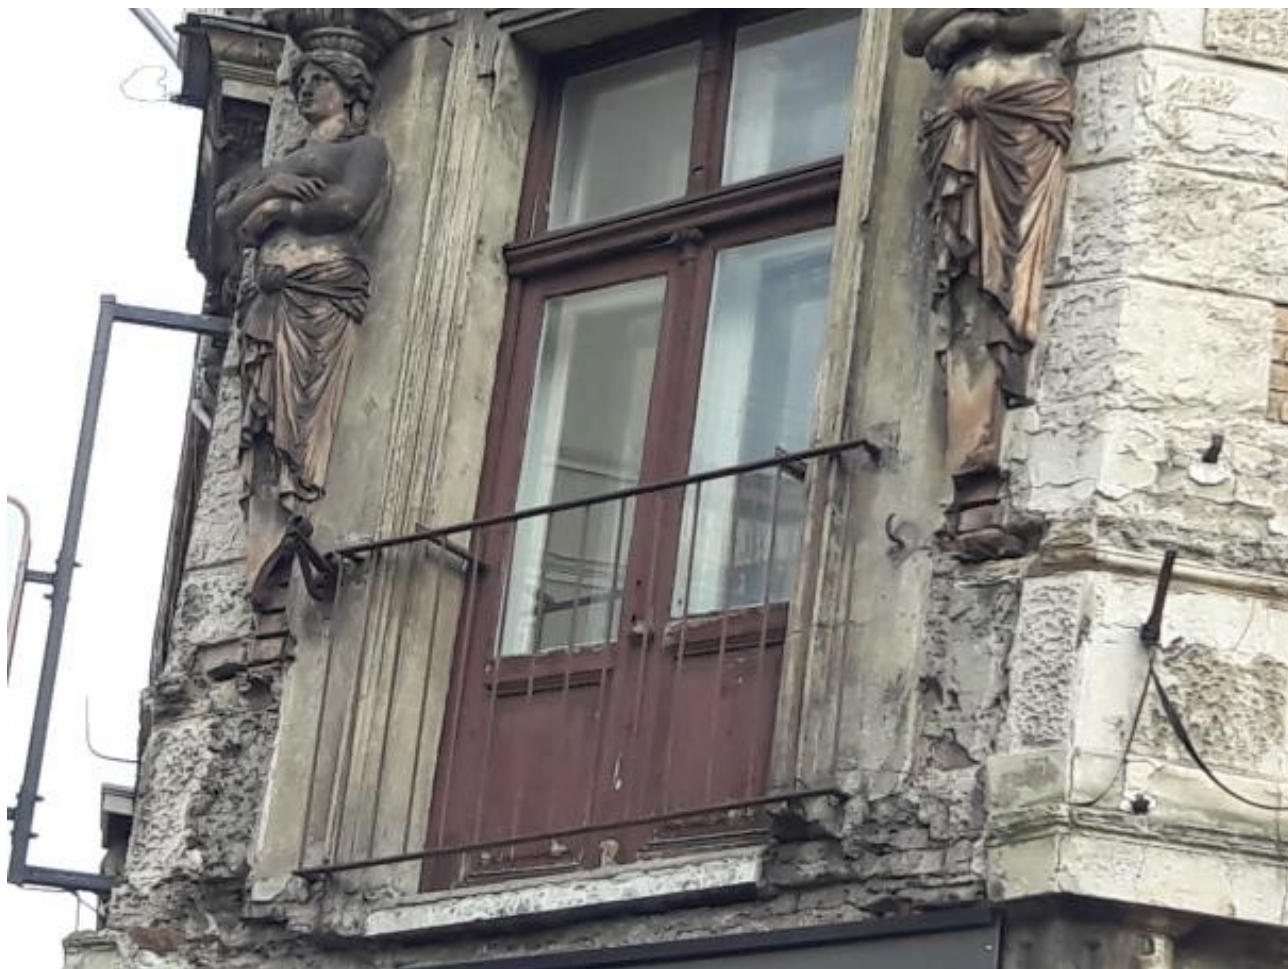
Slika 40. Sjeverno ugaono pročelje: oštećenja obloge zida i dekorativnih elemenata

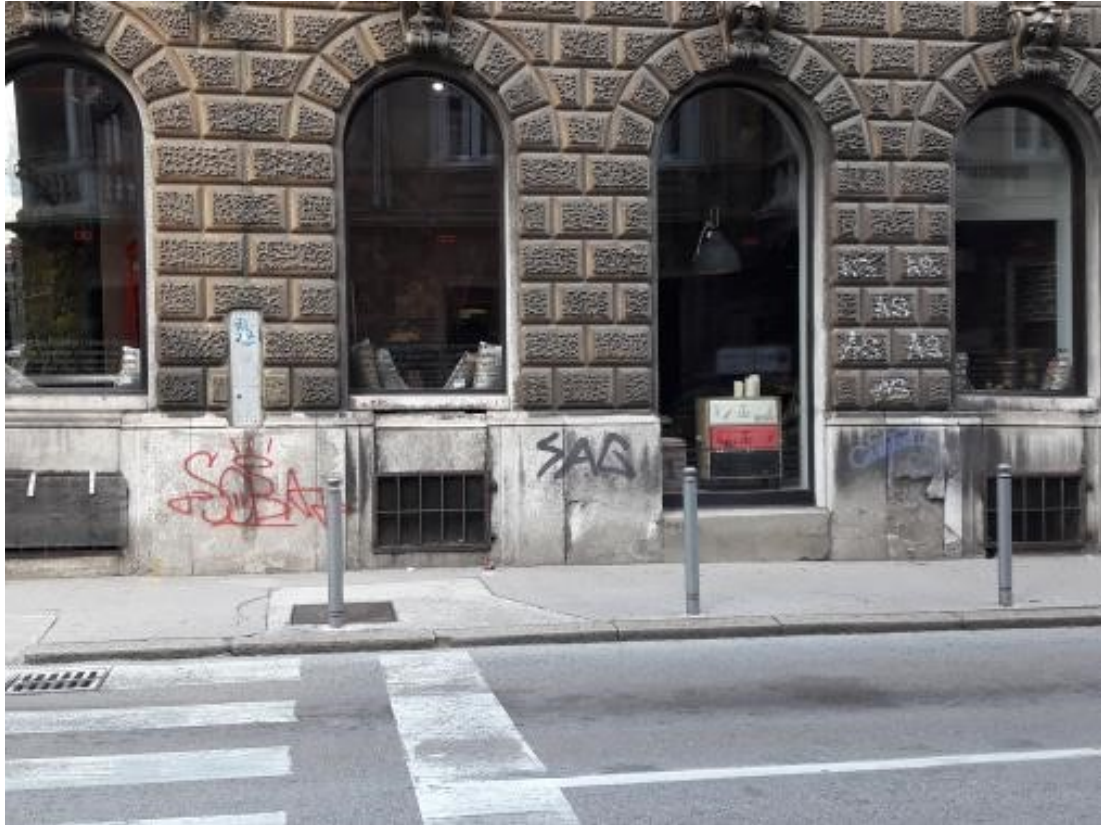
Kao i drugdje, i na palači Bakarčić primjećen je vandalizam u vidu šaranja sprejem pa čak i rezbarenja natpisa u žbuku na zidovima. Ono što iznenađuje jest što je velik dio takvih natpisa u unutrašnjosti zgrade, unatoč zaključanim vratima. U smislu antropogene opasnosti može se na temelju viđenog, ali i na temelju lokacije i izostanka zaštitnih sustava, reći kako je ona nešto veća u odnosu na prethodno pregledanu crkvu.

Slika 41. Južno pročelje: crne kore, grafiti i oštećenja zidnog obloga prouzročena vlagom

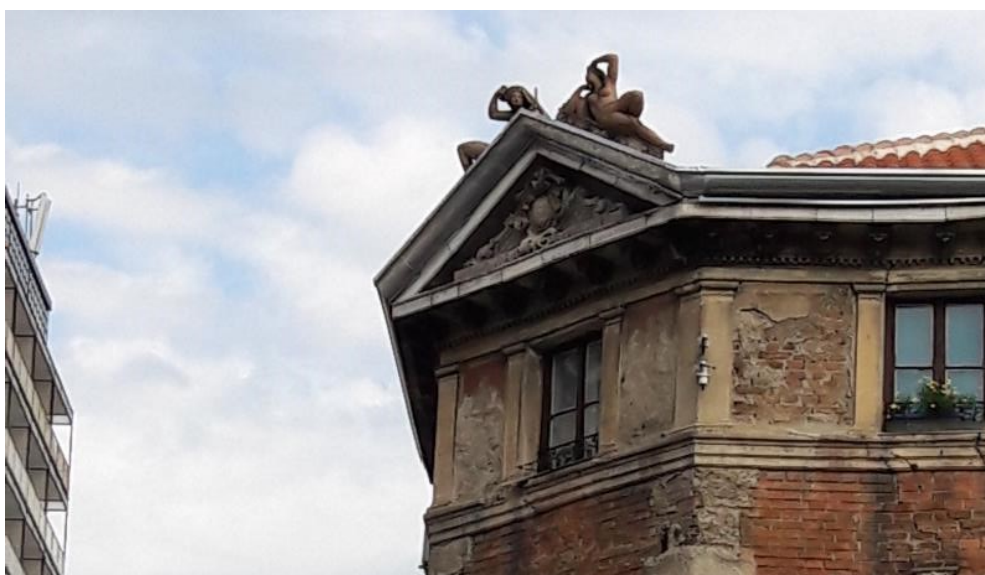
Slika 43. Skulpture na zabatu i izgubljene slikane dekoracije na poljima između prozora

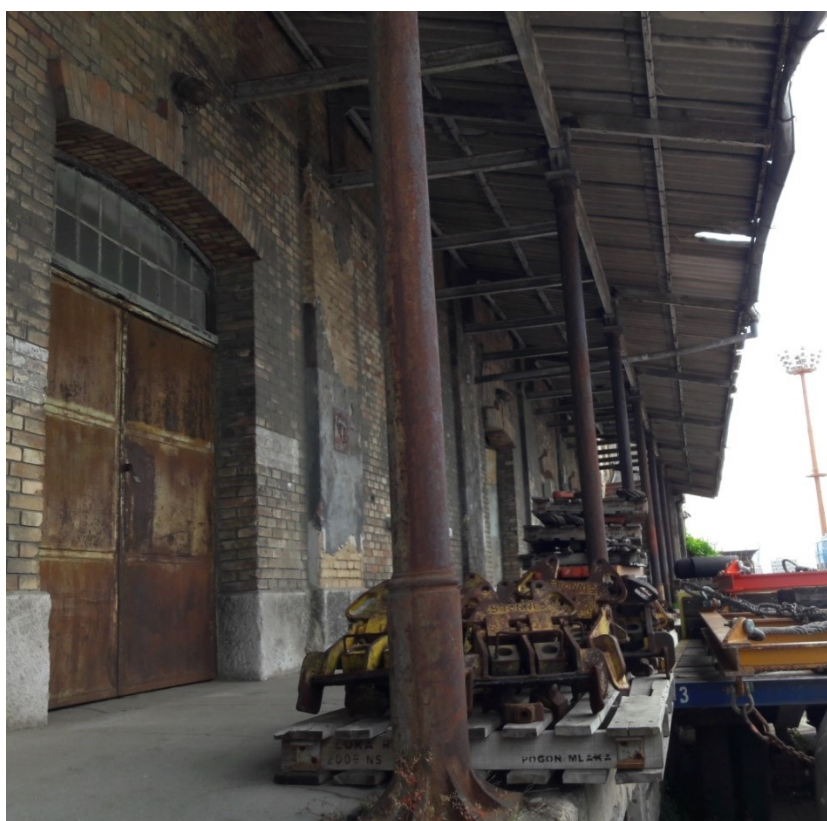
Slika 46. Južna strana skladišta: zahrđali stupovi, oštećena nadstrešnica i oluci

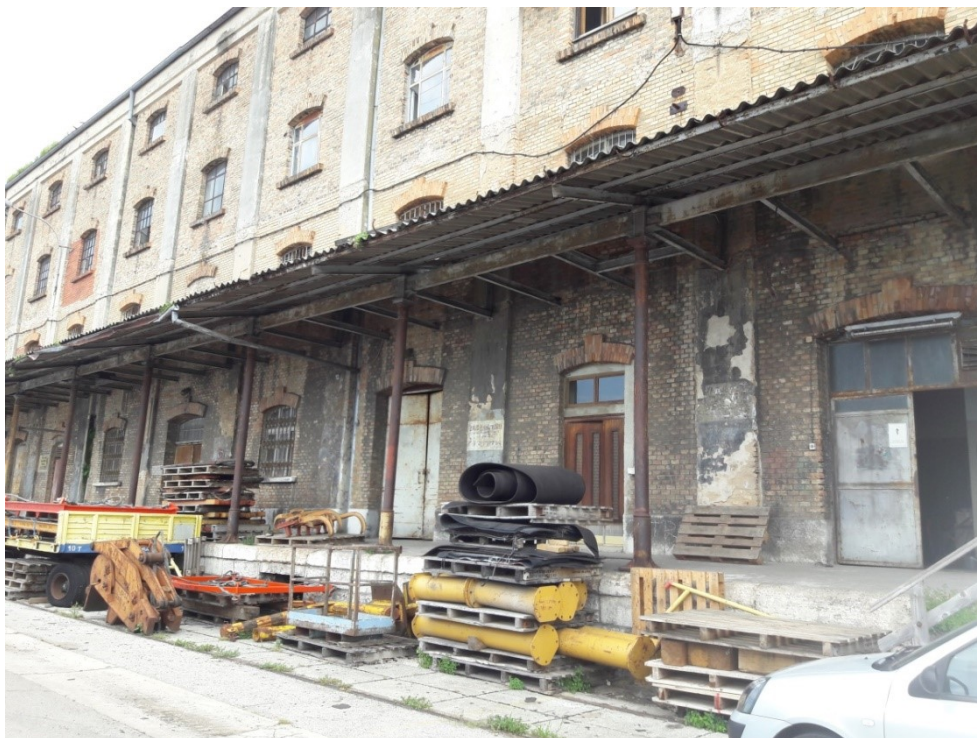
Slika 48. Dio južnog pročelja: crne kore, hrda

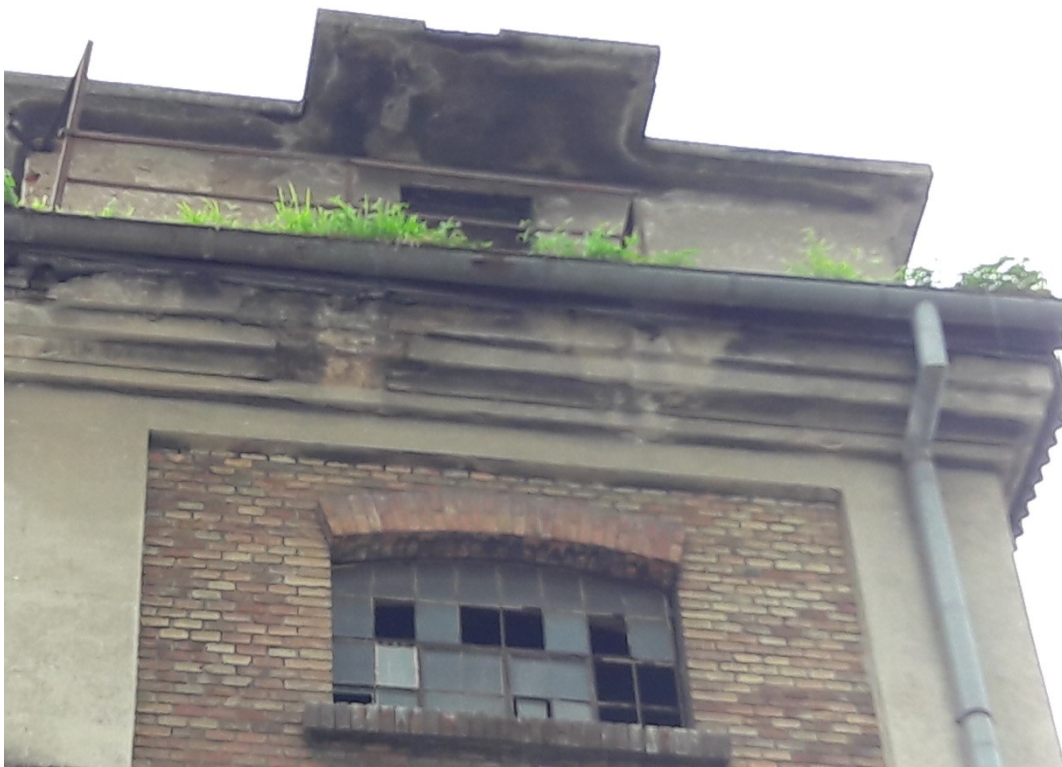
Slika 49. Sjeverozapadni ugao skladišta: neadekvatan sustav odvodnje oborinskih voda i razbijen prozor

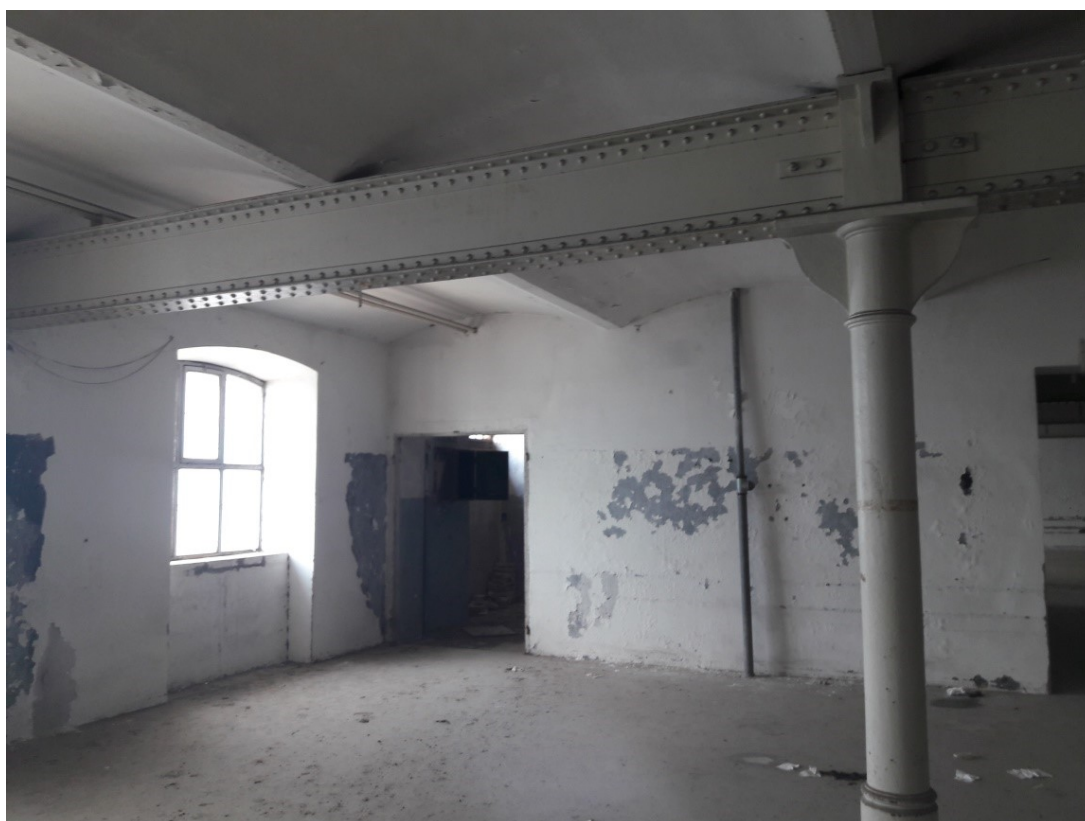
Slika 50. Zapuštena unutrašnjost skladišta
