Eksperimentalna primjena lombardskog modela Karte rizika na odabranim kulturnim dobrima grada Rijeke

Master's thesis / Diplomski rad

2020

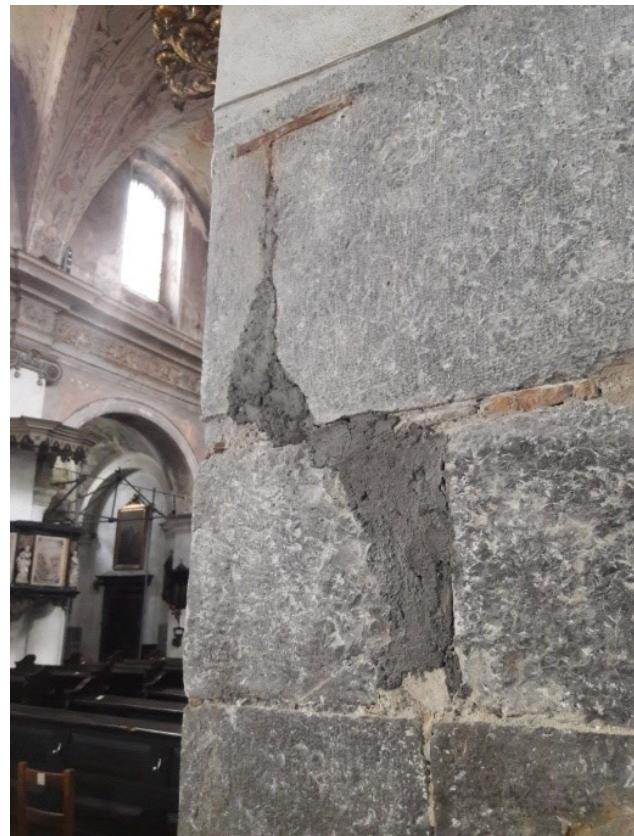
Slika 24. Primjer intervencije na stubu južnog broda

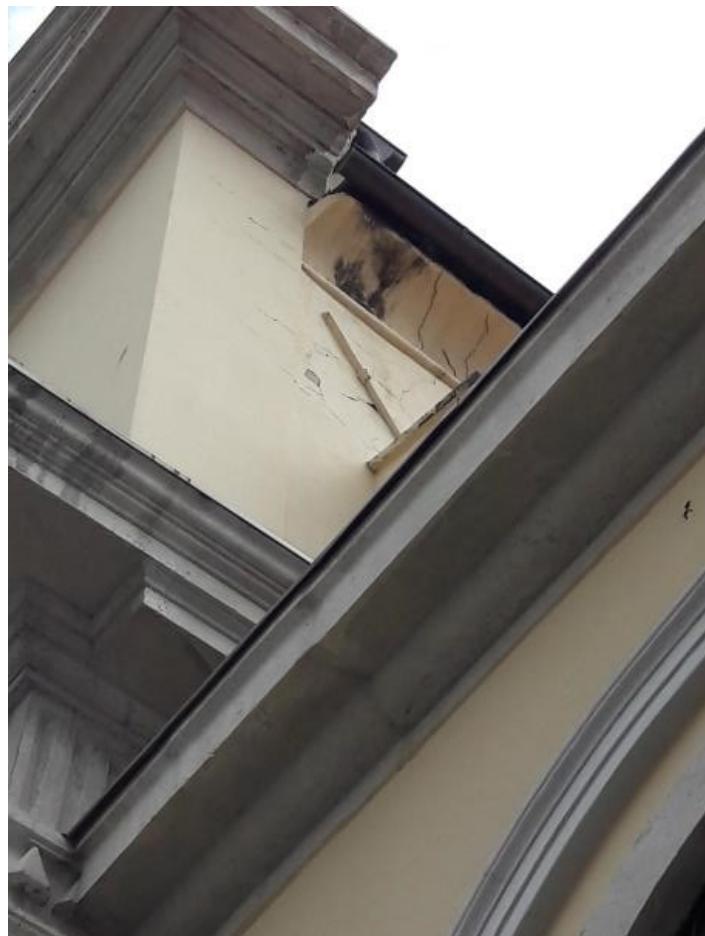
Slika 25. Podlijevanje vode zbog neadekvatnosti odvodnje oborinskih voda

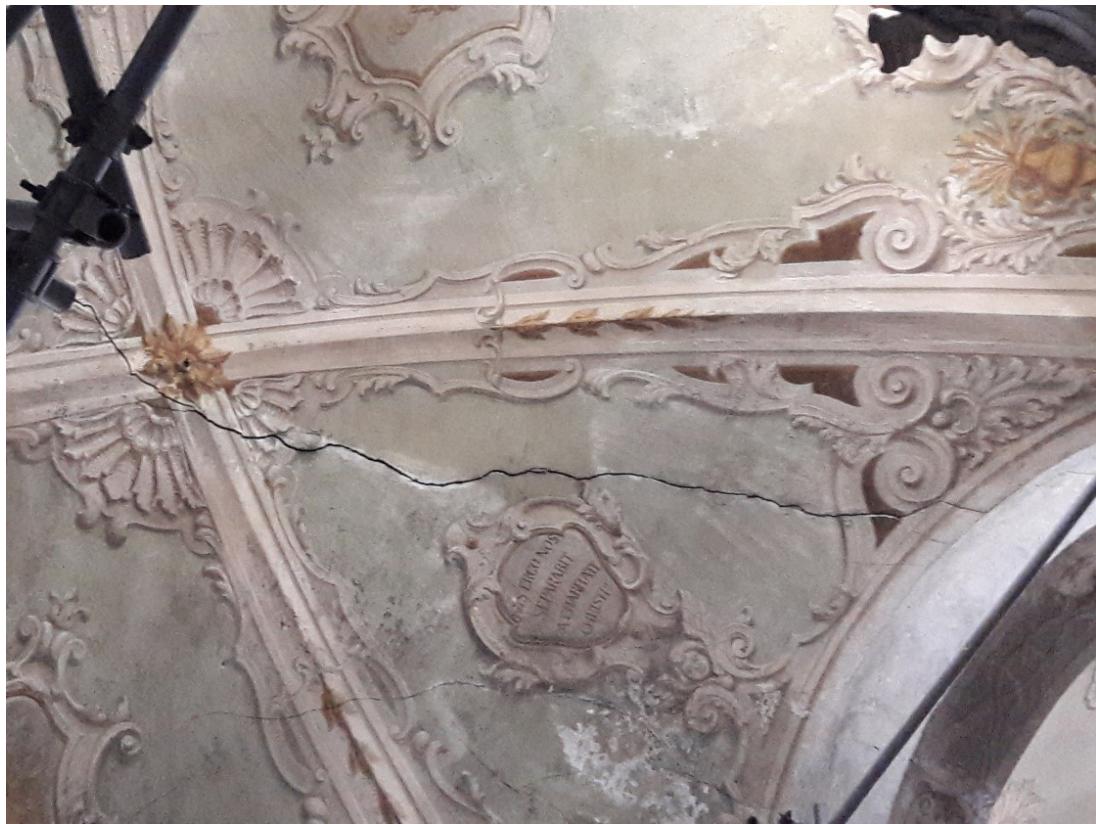
Druga razina procjene suzila je teška i najteža oštećenja na pukotine na svodu sjevernog broda i pukotine na sjevernom zidu glavnog broda, dok rasprostranjenost različitih tipova oštećenja na različitim elementima varira. Ta je razina procjene omogućila oštriju sliku o povezanosti oštećenja pa onda i njihovom mogućem uzroku, budući da se druga težina oštećenja sada više ne vezuje neodređeno uza sve horizontalne strukture i obloge zidova, već je jasno

Slika 26. Pukotine na svodu sjevernog broda

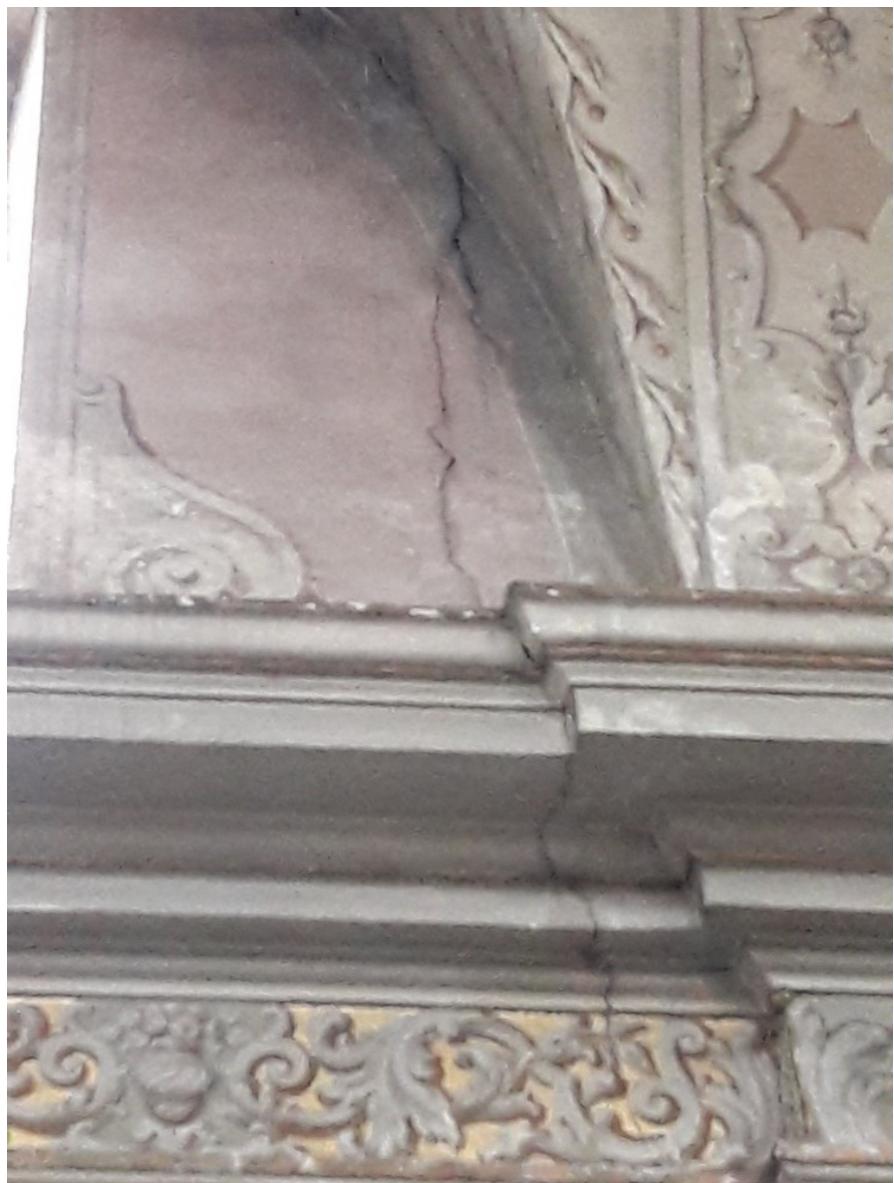
Slika 27. Pukotine na sjevernom zidu glavnog broda

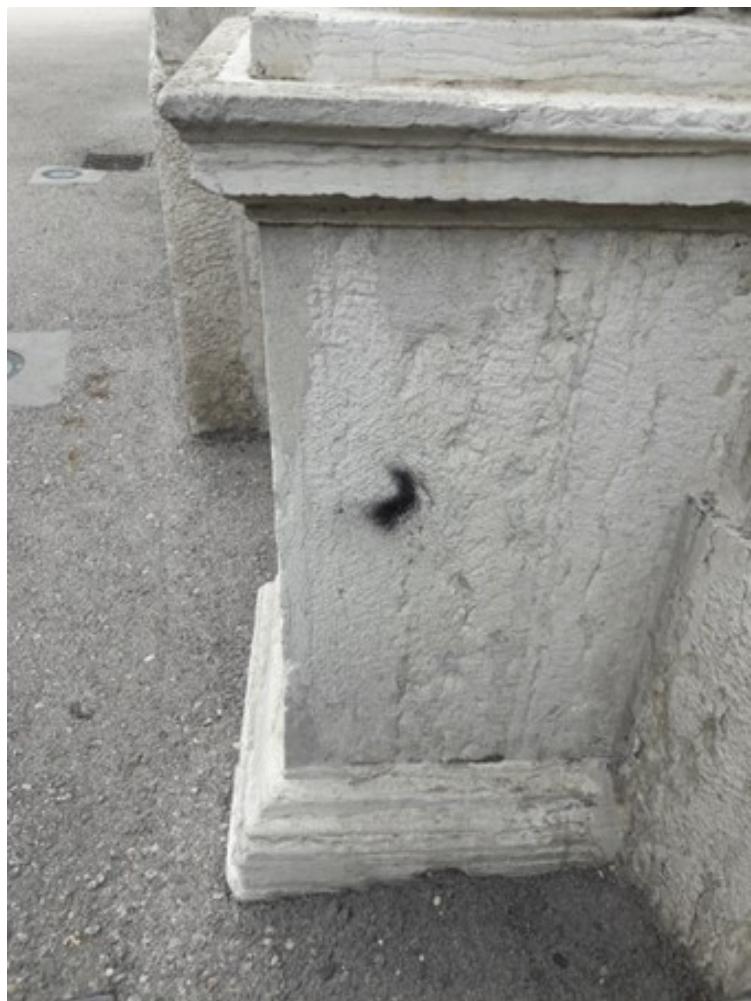
Nekoliko puta spomenuti su graffiti, odnosno šaranje po pročelju kao oblik vandalizma. Budući da je, kako je ranije utvrđeno, nemoguće iz vanjskih izvora utvrditi antropogenu opasnost, može se na temelju viđenog reći kako je ona donekle prisutna za ovaj spomenik. Ipak, to su srećom rijetki i jedva primjetni crteži i mrlje i pretpostavka je kako je, s obzirom na to da je riječ o sakralnoj građevini u samom centru grada koja uz to ima i videonadzor, u odnosu na druge spomenike antropogena opasnost za nju nešto manja.

Slika 29. Mrlja od spreja na postamentu stupa glavnog portala

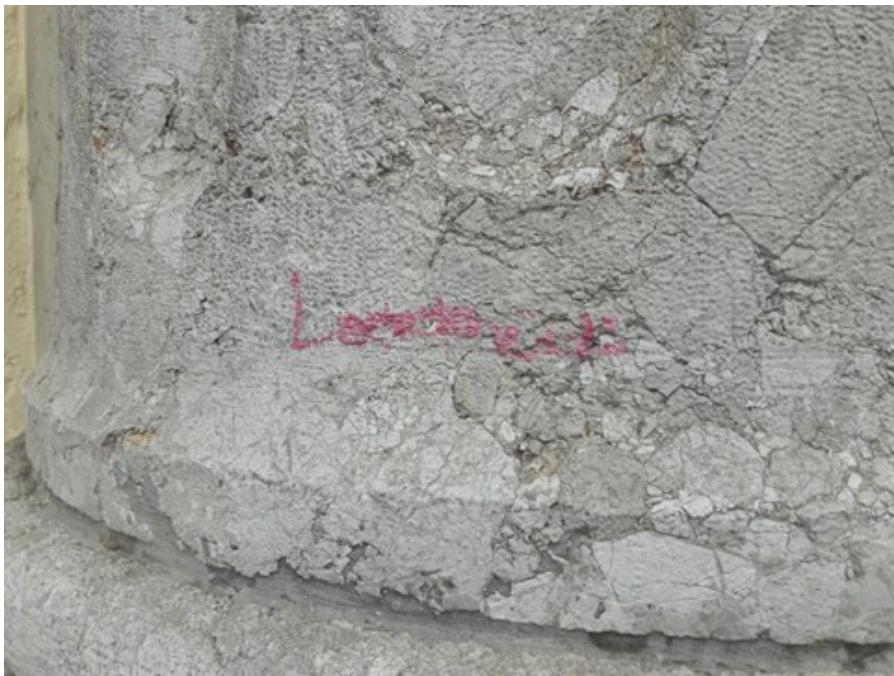
Slika 30. Natpis na stupu

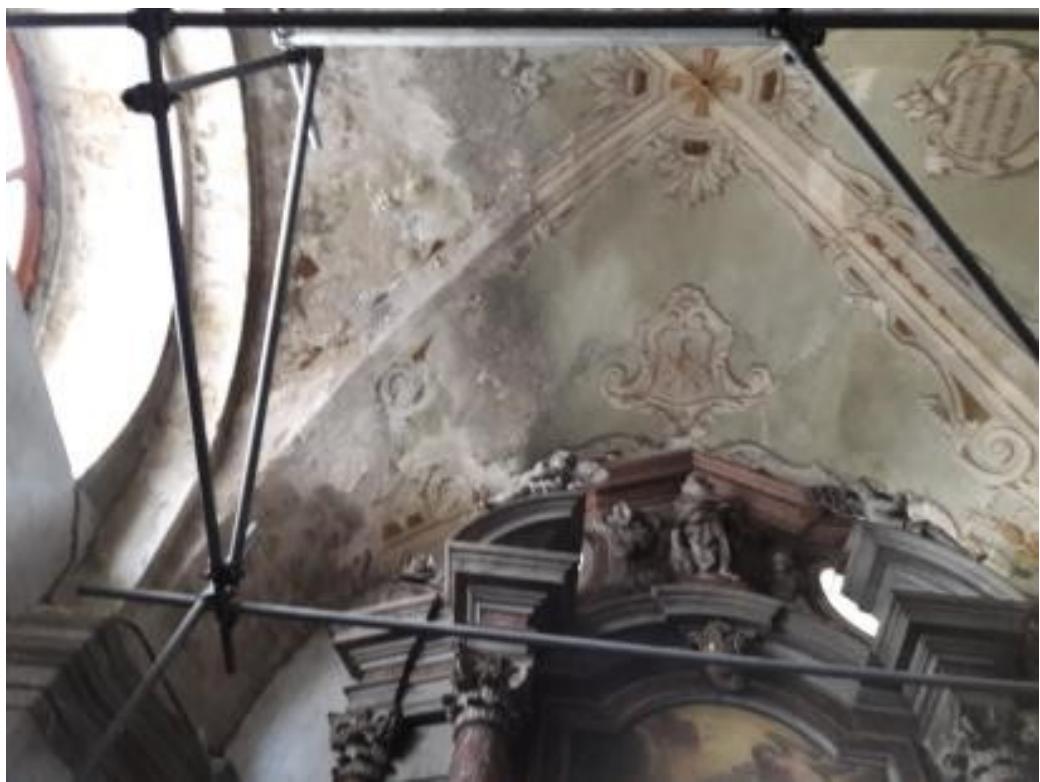
Slika 31. Oštećenja nastala djelovanjem vlage na svodu sjevernog broda

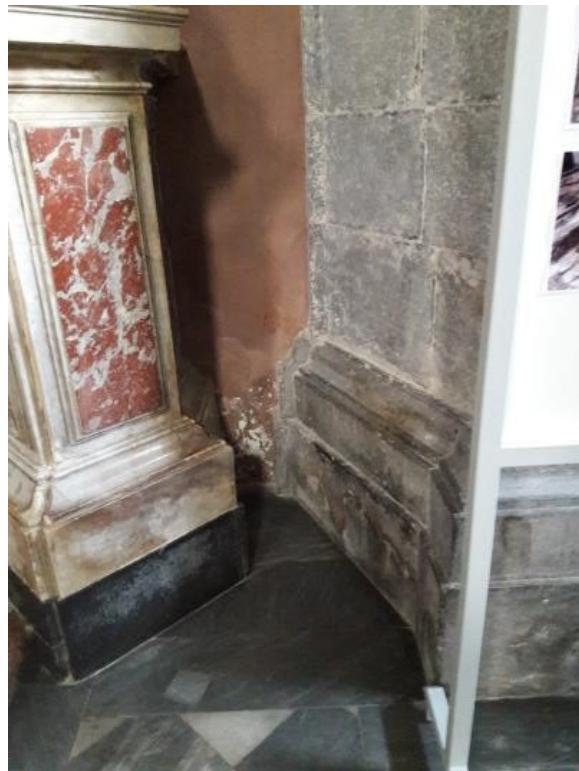
Slika 32. Oštećenja nastala djelovanjem kapilarne vlage u donjoj zoni zida južnog broda

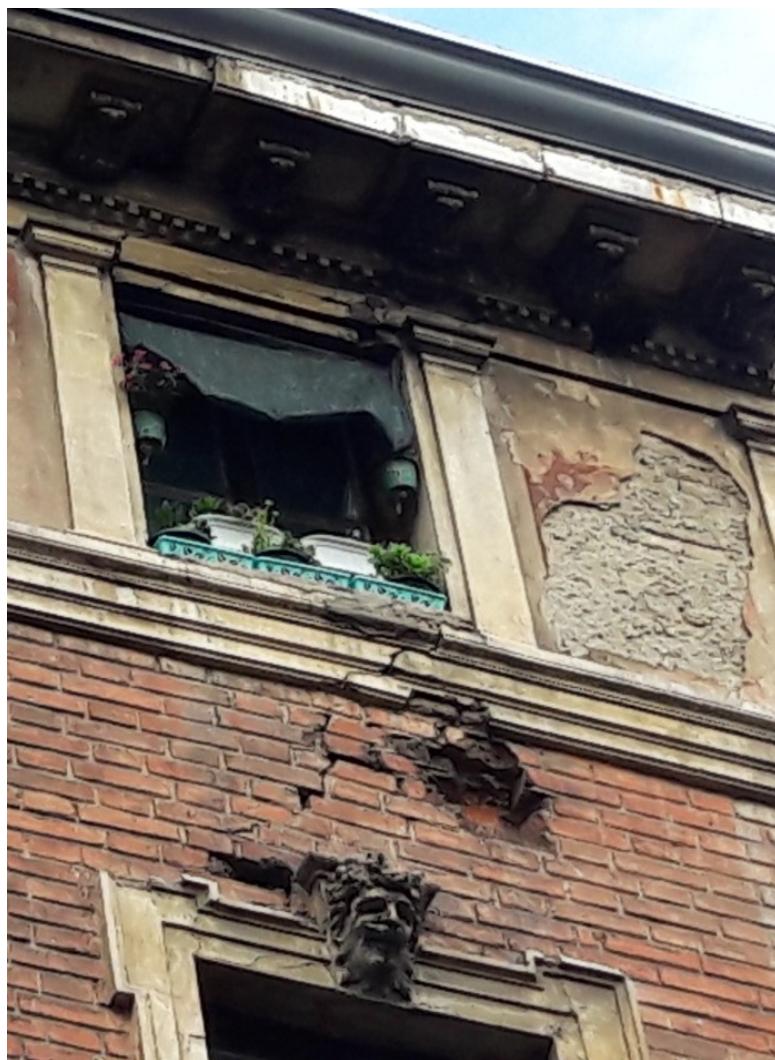
Neke od pukotina koje su prevagnule u određivanju težine oštećenja vjerojatno su posljedica slijeganja građevine na koju upozoravaju stanari.²⁴⁷ Vidljivo je da nije riječ o površinskim puknućima jer su uzrokovala deformaciju zida ili okvira otvora. Još jedna posljedica slijeganja vjerojatno je razdvajanje elemenata stubišta na spojevima.

Slika 34. Mehanička oštećenja, oštećenja od vlage i dijagonalna pukotina na južnom pročelju

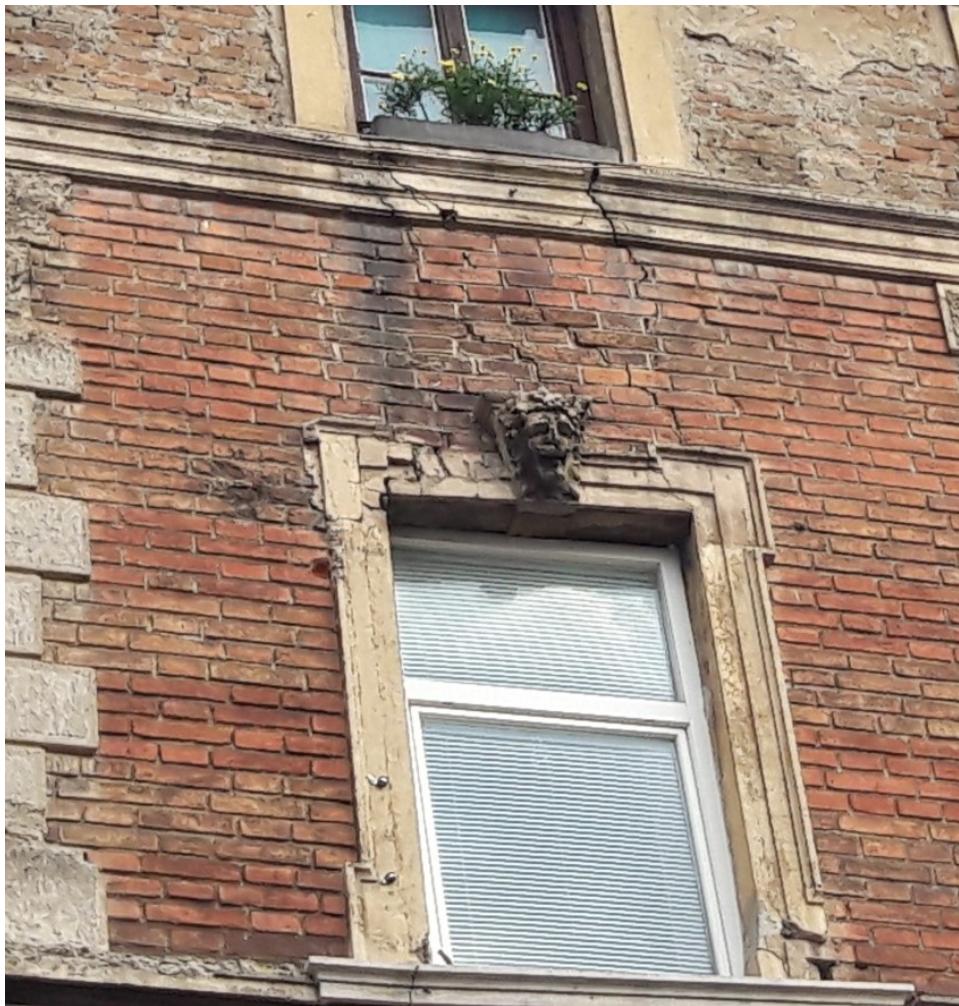
Slika 35. Pukotine i deformacija zida na zapadnom pročelju

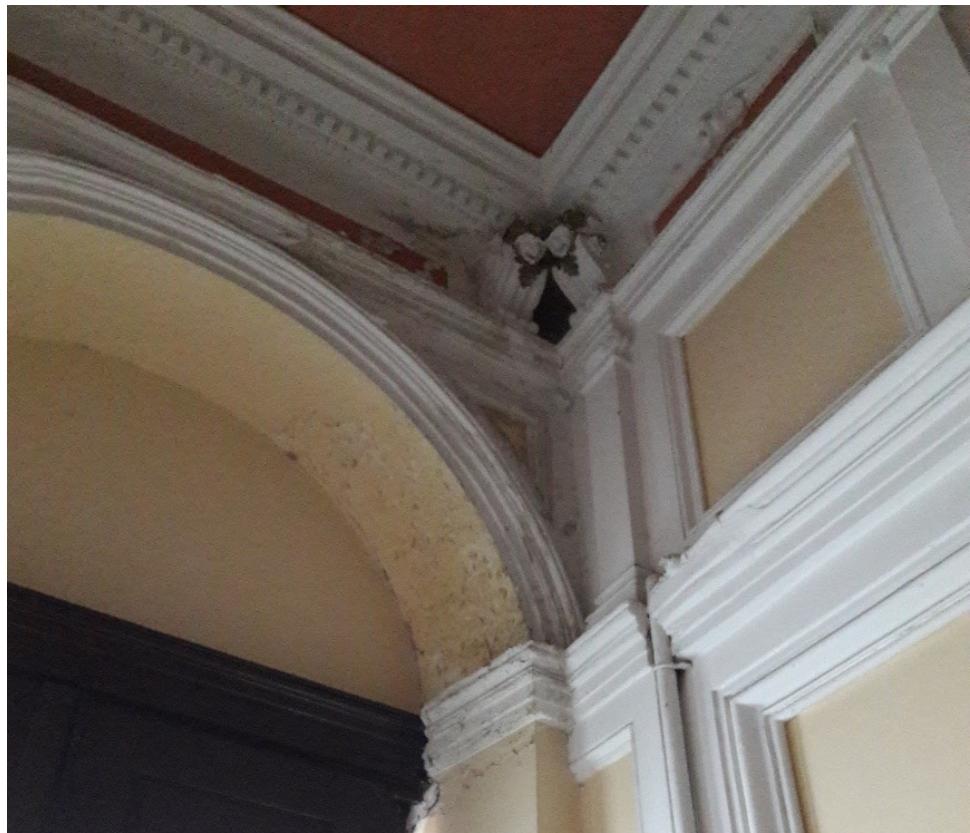
Slika 36. Djelovanje vlage u ulaznom hodniku: luk nad ulazom

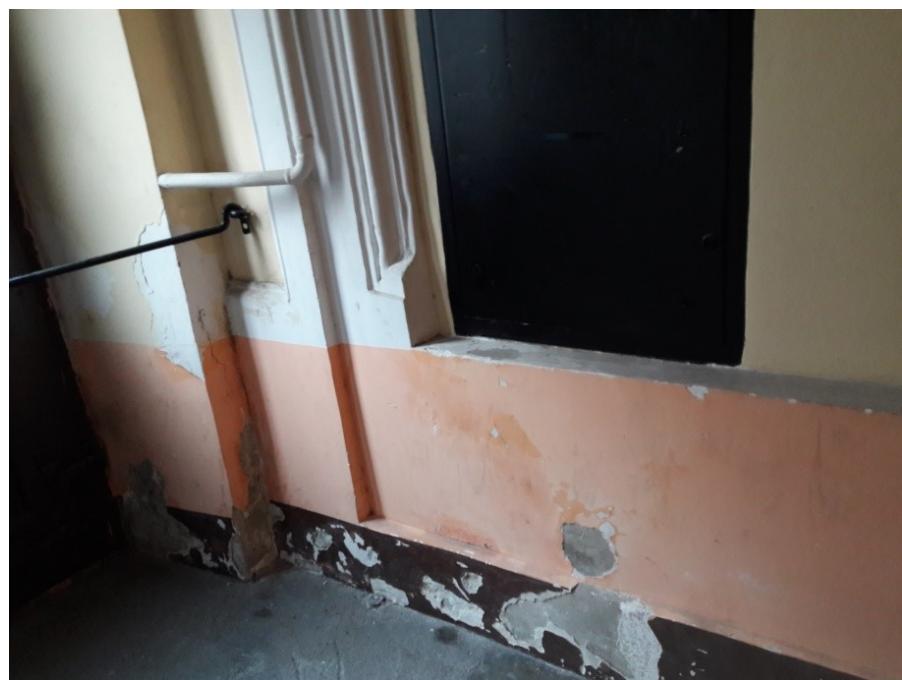
Slika 37. Djelovanje kapilarne vlage u ulaznom hodniku: donja zona zida

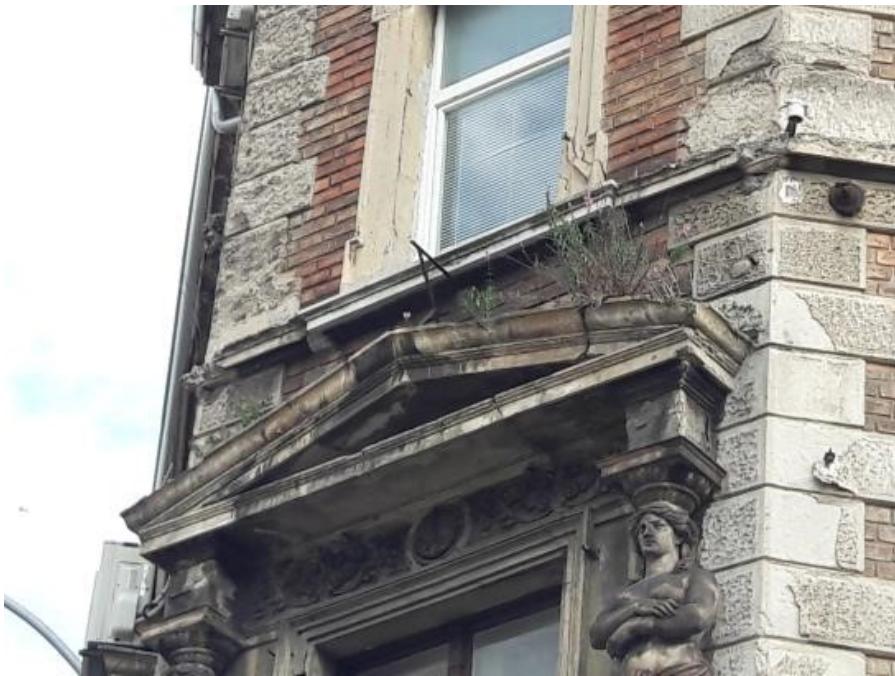
Slika 38. Vegetacija i crne kore (na dekorativnim elementima) na sjevernom ugaonom pročelju

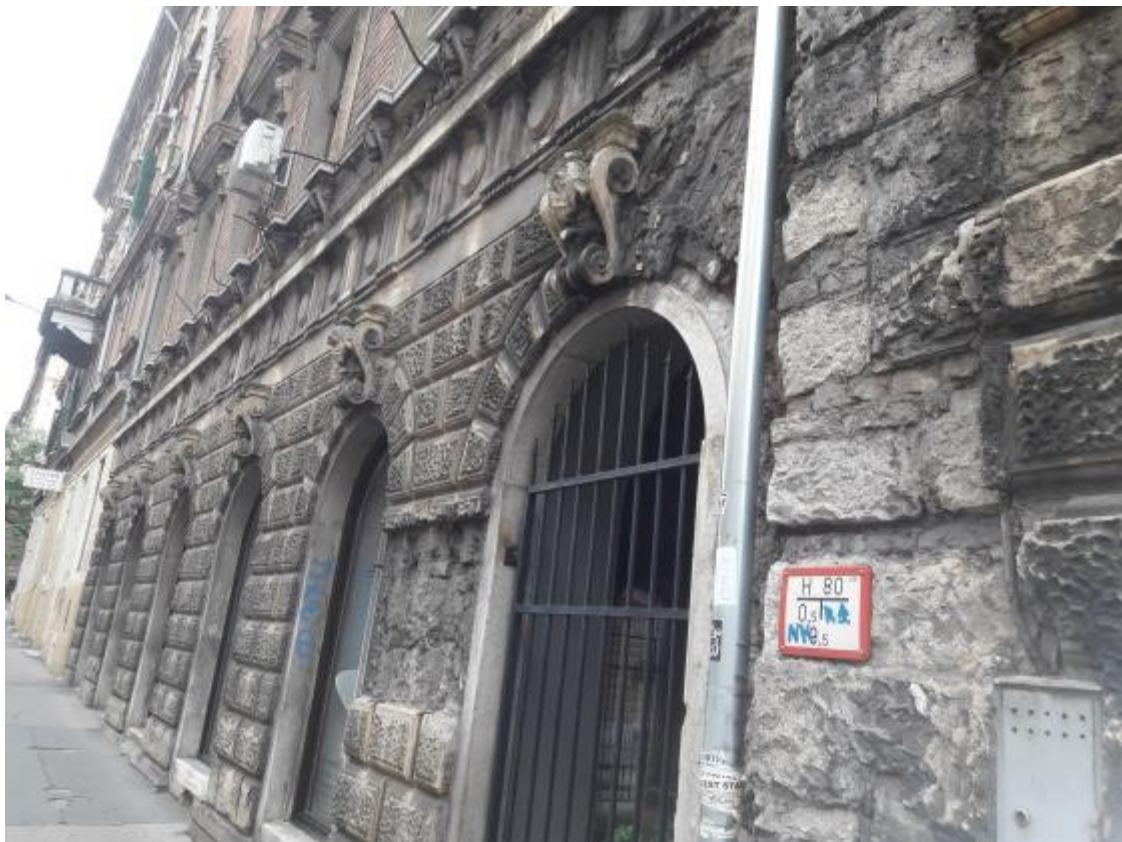
Slika 39. Donja zona sjevernog pročelja: mehanička oštećenja, oštećenja nastala djelovanjem vlage, crne kore

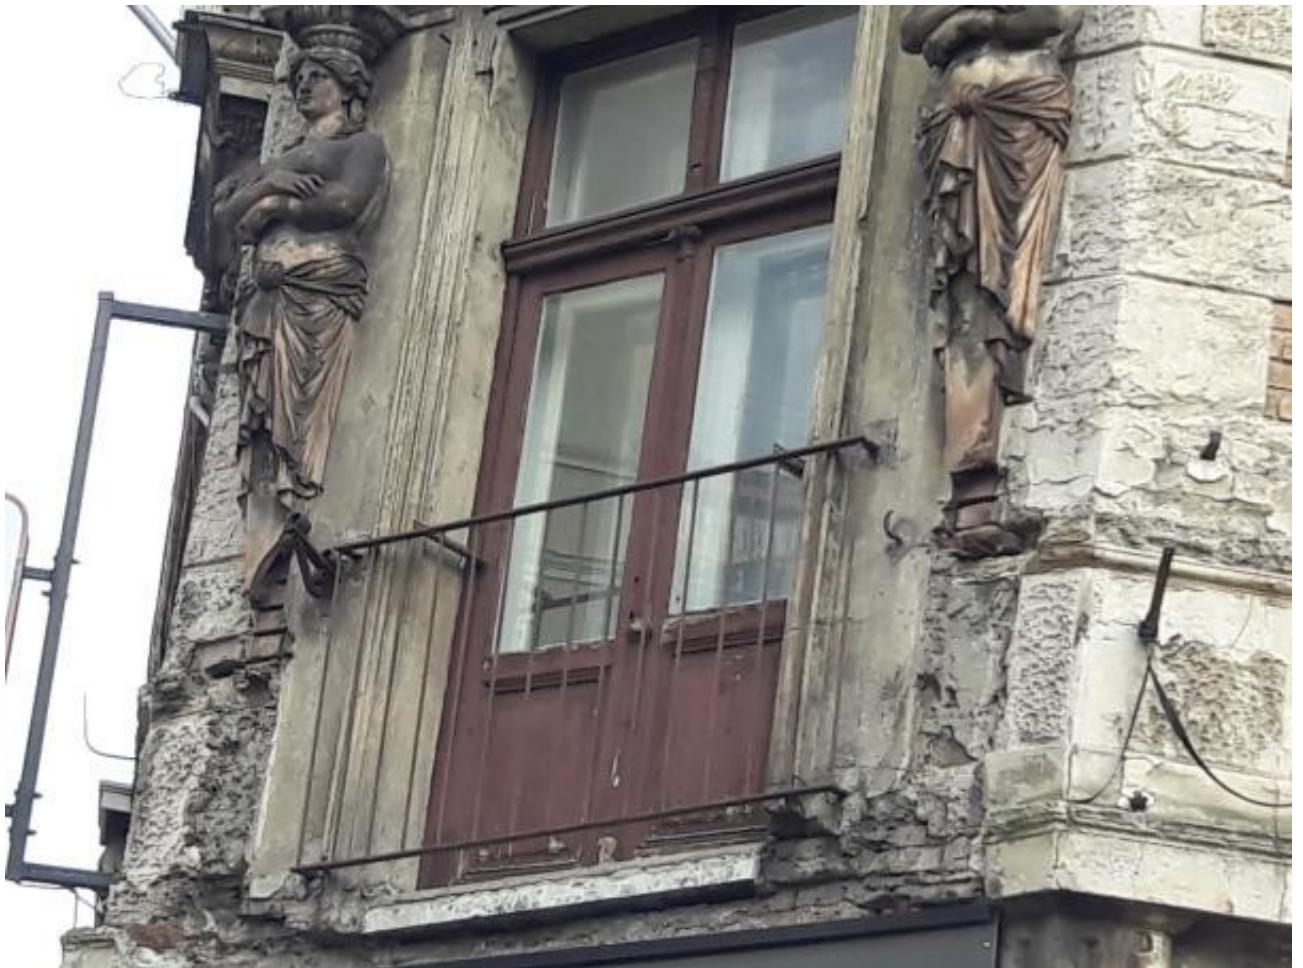
Slika 40. Sjeverno ugaono pročelje: oštećenja obloge zida i dekorativnih elemenata

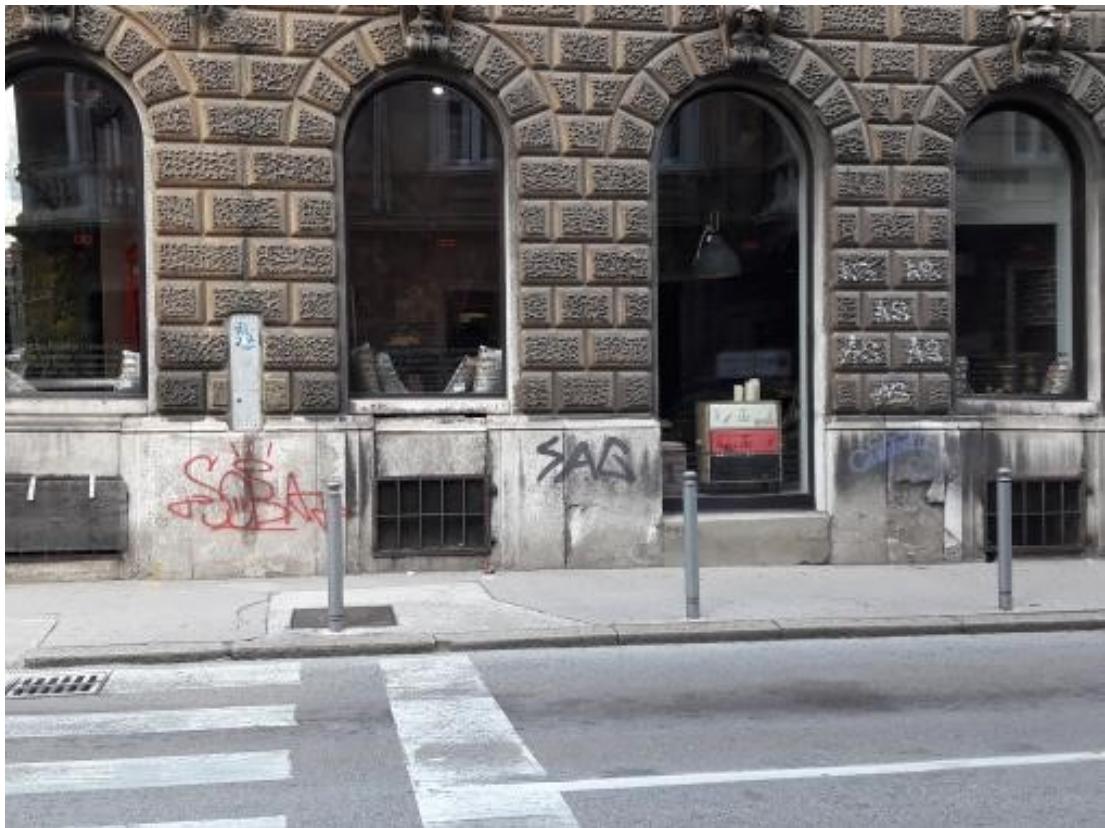
Kao i drugdje, i na palači Bakarčić primjećen je vandalizam u vidu šaranja sprejem pa čak i rezbarenja natpisa u žbuku na zidovima. Ono što iznenadjuje jest što je velik dio takvih natpisa u unutrašnjosti zgrade, unatoč zaključanim vratima. U smislu antropogene opasnosti može se na temelju viđenog, ali i na temelju lokacije i izostanka zaštitnih sustava, reći kako je ona nešto veća u odnosu na prethodno pregledanu crkvu.

Slika 41. Južno pročelje: crne kore, grafiti i oštećenja zidnog obloga prouzročena vlagom

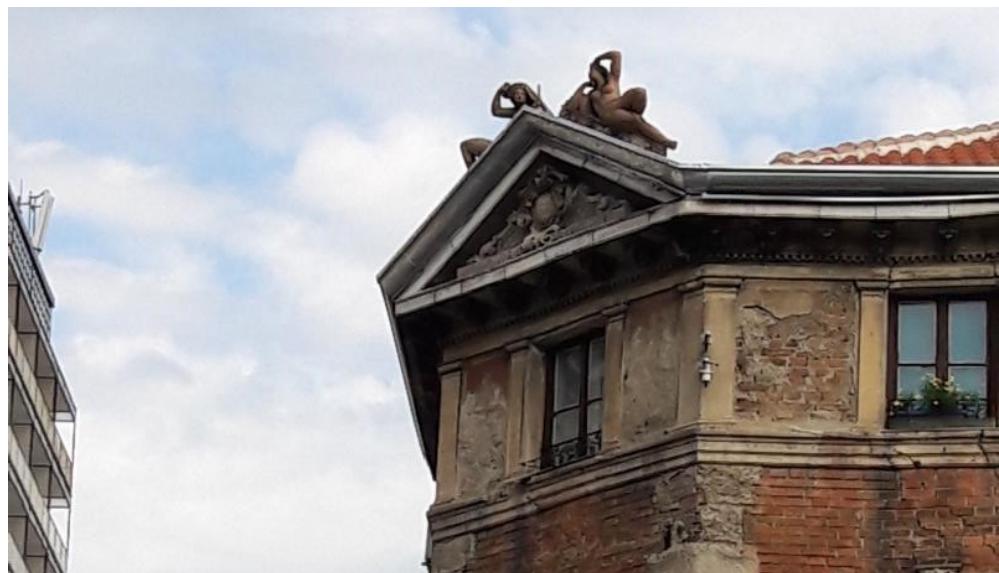
Slika 43. Skulpture na zabatu i izgubljene slikane dekoracije na poljima između prozora

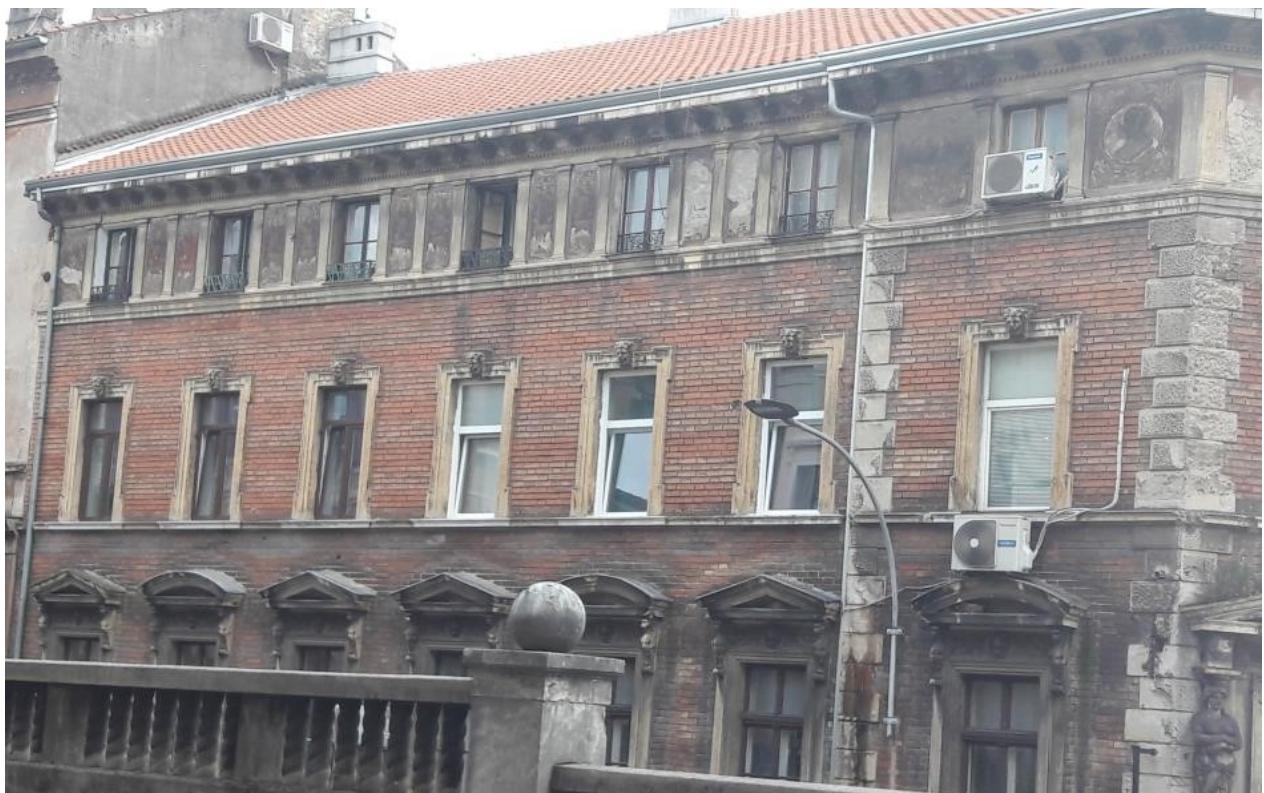
Slika 44. Sjeverno pročelje: crne kore – zahvaćene i slikane dekoracije; novi krov palače

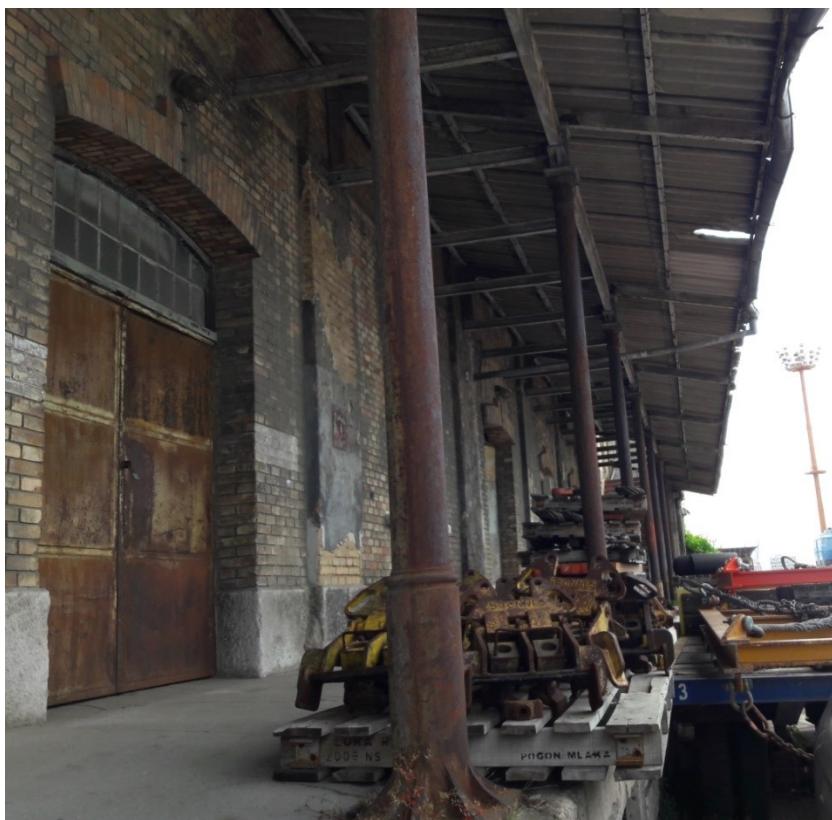
Slika 46. Južna strana skladišta: zahrdali stupovi, oštećena nadstrešnica i oluci

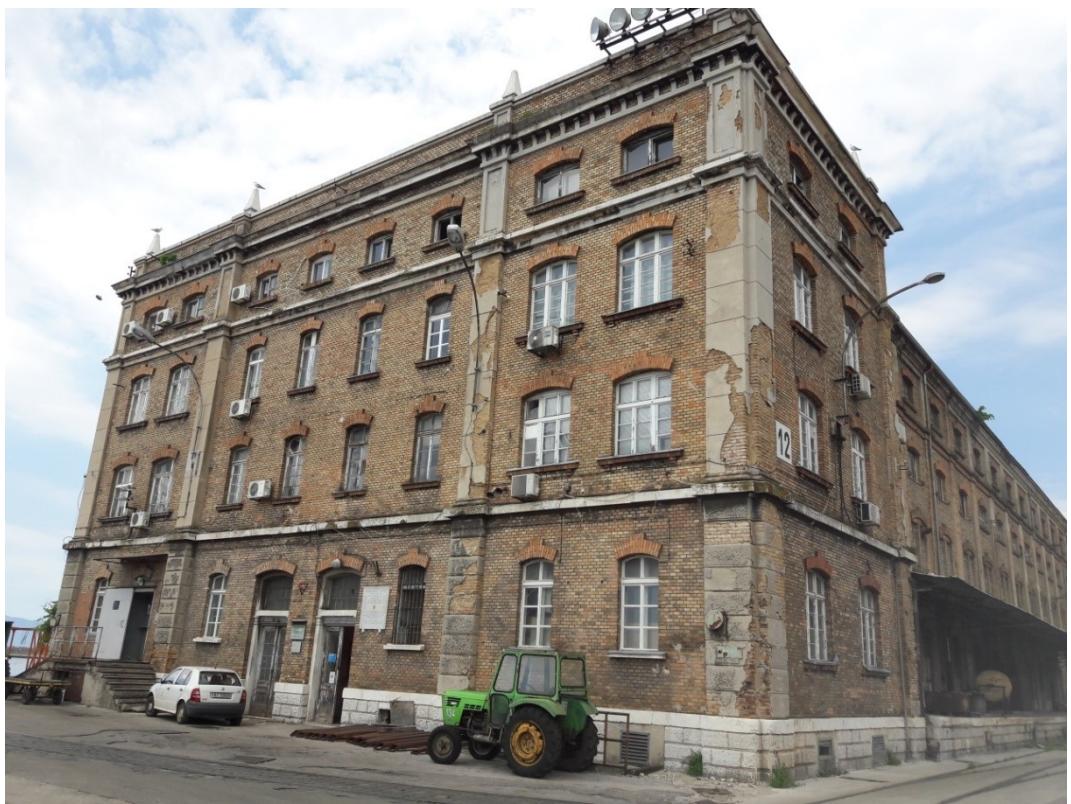
Slika 47. Istočno pročelje skladišta: gubitak materijala

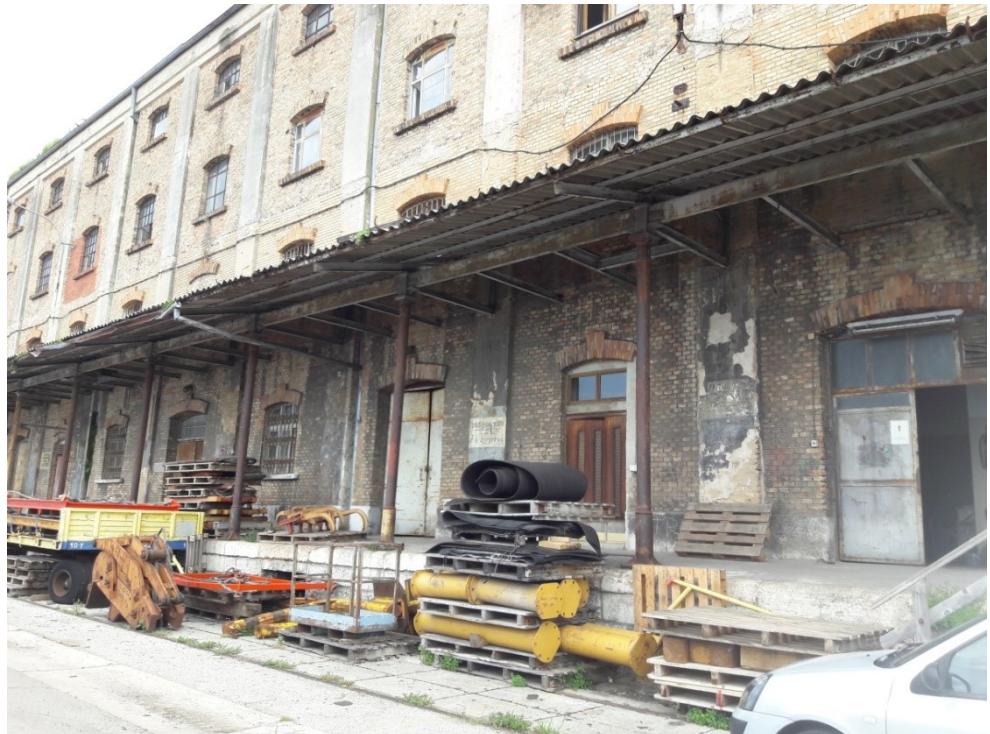
Slika 48. Dio južnog pročelja: crne kore, hrđa

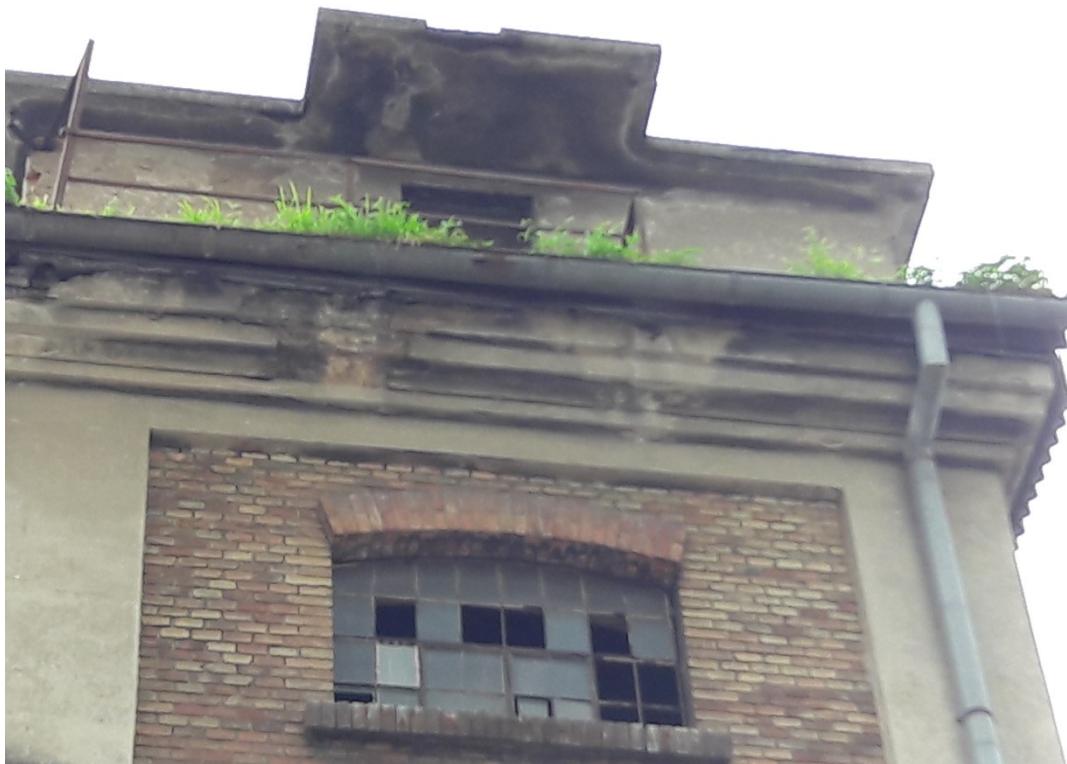
Procjena stanja okvira otvora služi među ostalim utvrđivanju stabilnosti uvjeta u interijeru, odnosno, jednostavnije, osiguravanju nepropusnosti otvora kako kiša, vjetar, životinje i drugi neželjeni čimbenici ne bi utjecali na unutrašnjost građevine, pogotovo ako se ona ne koristi. Iako u ovom istraživanju većinom nije bilo moguće pregledati sve okvire otvora, u slučaju skladišta nije bilo niti potrebno, jer je mnogo prozora razbijeno, a vrata su uglavnom stalno otvorena. Posljedica toga je, između ostalog, taloženje prljavštine, ptičjeg izmeta pa i ostataka uginulih ptica na podovima skladišta.

Slika 49. Sjeverozapadni ugao skladišta: neadekvatan sustav odvodnje oborinskih voda i razbijen prozor

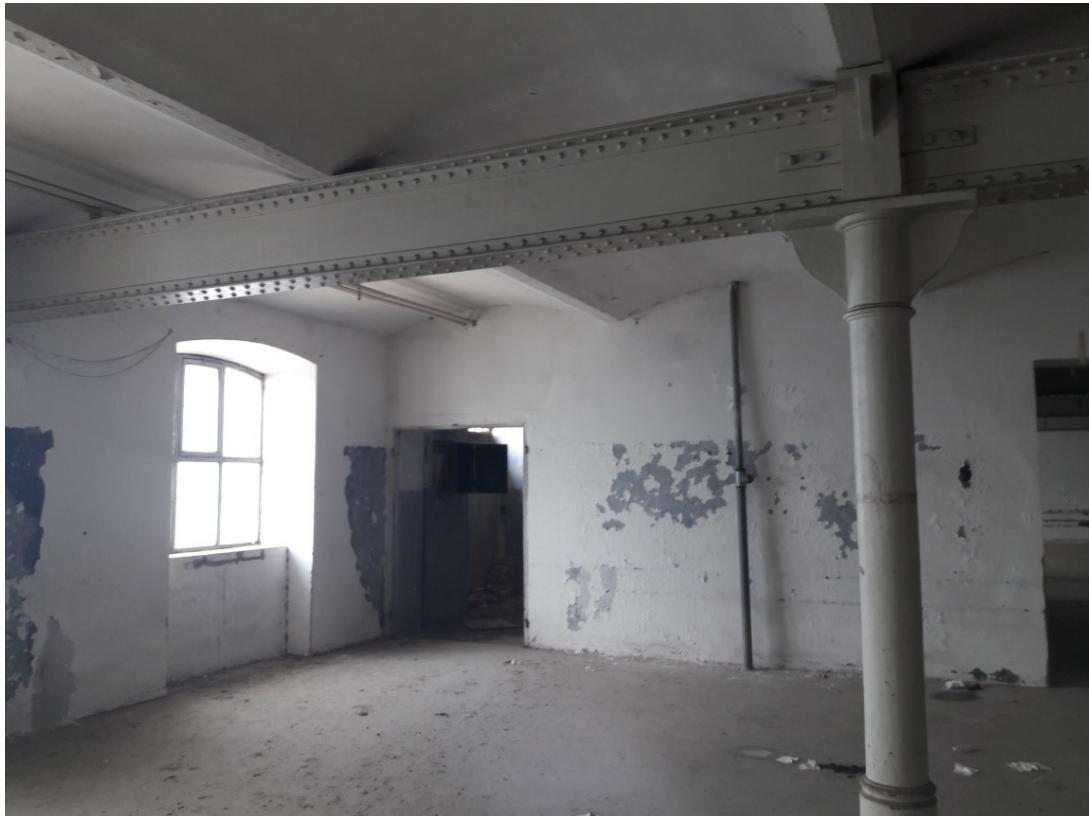
Slika 50. Zapuštena unutrašnjost skladišta

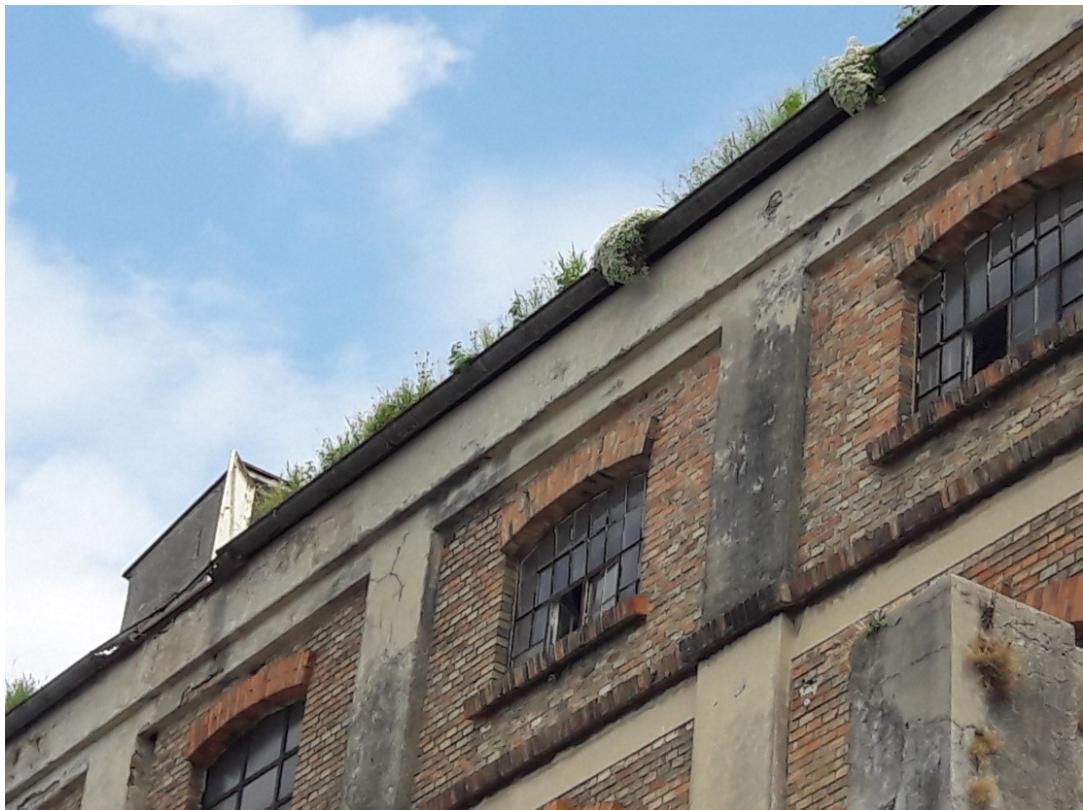
Slika 51. Detalj južnog pročelja skladišta: sustav odvodnje oborinskih voda
