Crkva Svetog Jurja na Bregu u Lopatincu: Povijesnoumjetnička analiza i konzervatorsko- restauratorski radovi nakon urušavanja crkve 2008. godine

Master's thesis / Diplomski rad

Church of St. George on the Hill in Lopatinec: Art Historical analysis and Restoration and
Conservation work after the collapse of the Church in 2008

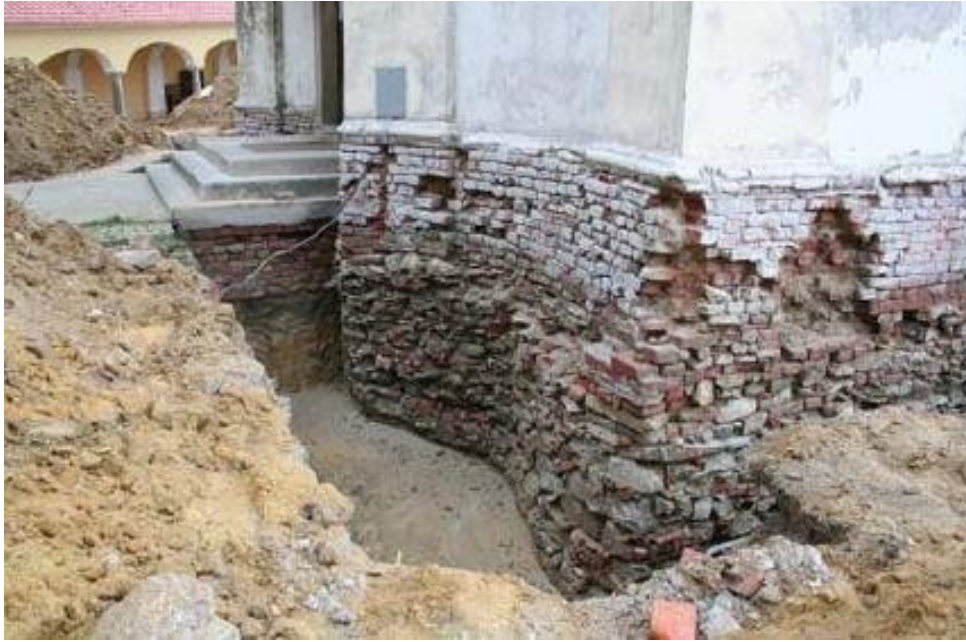
Slika 59. Hidroizolacijski radovi prije urušavanja

Pretpostavljen uzrok urušavanja zvonika i crkve su otkopani temelji s ciljem njihove zaštite od vlage i površinskih voda. Pravi razlozi još uvijek nisu utvrđeni i predmet su rasprave.¹⁸⁷ U trenutku urušavanja zvonika i crkve radilo se od kraja 2007. do svibnja 2008. godine pod nadzorom Konzervatorskog odjela u Varaždinu, na zaštiti temelja koji su bili poprilično načeti vlagom, a oštećena je bila i fasada na kojoj je mjestimično probijala sol, što je na koncu uzrokovalo otpadanje žbuke i ljuštenje boje.¹⁸⁸ Od vlage je ujedno stradao i cinktor.¹⁸⁹ Nakon što je došlo do urušavanja, ti su radovi privremeno bili obustavljeni. Tijekom radova crkva i zvonik bili su opasani rovom koji je bio potreban da se izvede drenažna odvodnja oborinskih voda i sanacija temelja.¹⁹⁰ Geomehanička istraživanja koja su provedena nakon urušavanja potvrdila su da je tlo bilo relativno dobre kvalitete, ali i da je osjetljivo na oscilacije vlažnosti.¹⁹¹ Puno duže od zidova zvonika bili su iskopani zidovi crkve u gotovo punoj duljini, a ta činjenica potvrđuje dobru kvalitetu tla.¹⁹² Što se tiče zvonika, njegova dva zida bila su otkopana dan prije urušavanja, jedan zid ostao je netaknut, a četvrti zid spaja se sa svetištem pa zbog toga također nije otkopavan.¹⁹³ Preliminarnim analizama statičkog proračuna ustanovljeno je da je zvonik prije početka radova sanacije već bio u geostatički prilično nepovoljnim uvjetima,¹⁹⁴ stoga se ne može sa sigurnošću reći da su hidroizolacijski radovi u potpunosti uzrokovali urušavanje. Istim analizama utvrđeno je i da je došlo do povećanog lokalnog naprezanja na kontaktu temelj – tlo i to ispod temelja zvonika, na zidu koji je zajednički sa svetištem.¹⁹⁵ Razlogom povećanog lokalnog naprezanja smatra se oslobađanje bočnog pritiska i spuštanje tla izvedenim iskopom.¹⁹⁶ Naposljetku je došlo do pucanja zatege trijumfalnog luka, što je uzrokovalo urušavanje zvonika.¹⁹⁷ Urušavanjem zvonika došlo je i do kolateralnih posljedica – urušili su se svod i krovna konstrukcija iznad svetišta i trijumfalnog luka te svod uz trijumfalni luk.¹⁹⁸ Nosiva konstrukcija znatno je stradala zbog gubitka stabilnosti, a to je vidljivo na obodnim zidovima i svodu iznad

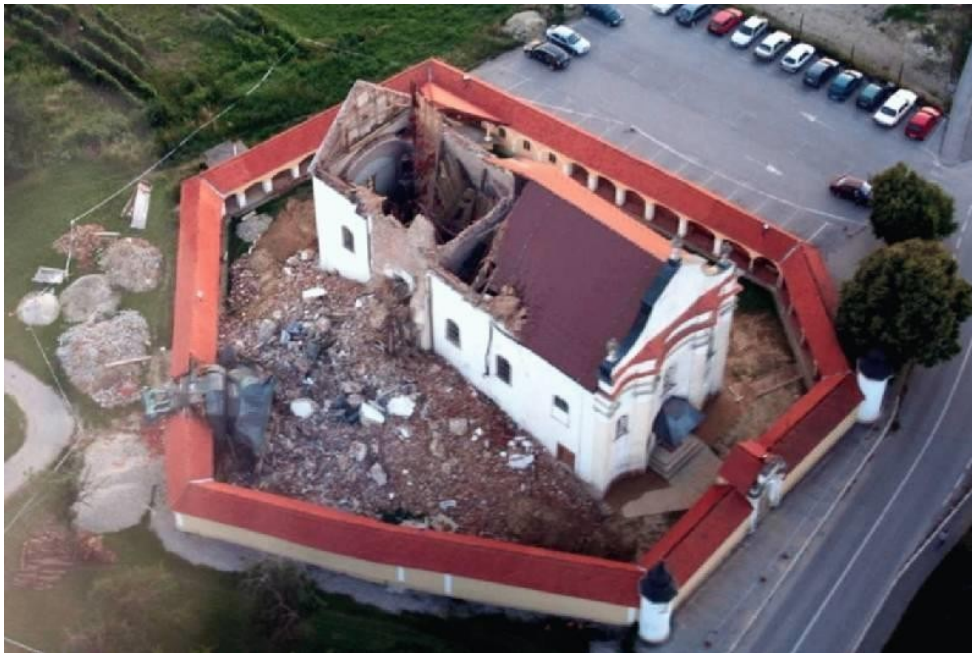
Zvonik crkve Sv. Jurja na Bregu urušio se 4. lipnja 2008. godine. Prilikom pada zvonika porušili su se dio krova i svoda nad svetištem i zid iznad trijumfalnog luka. Osim toga, znatno su oštećene i nosive konstrukcije nad pjevalištem, što uključuje svod i zidove.¹⁷² Samim time uništena je i većina zidnih oslika. Urušavanje svoda nad svetištem uzrokovalo je i rušenje glavnog oltara koji prekriva čitav začelni zid. Pritom su oštećeni nosivi dijelovi oltara,

Slika 60. Pogled na urušeni zvonik i crkvu iz zraka (snimljeno 2008.)

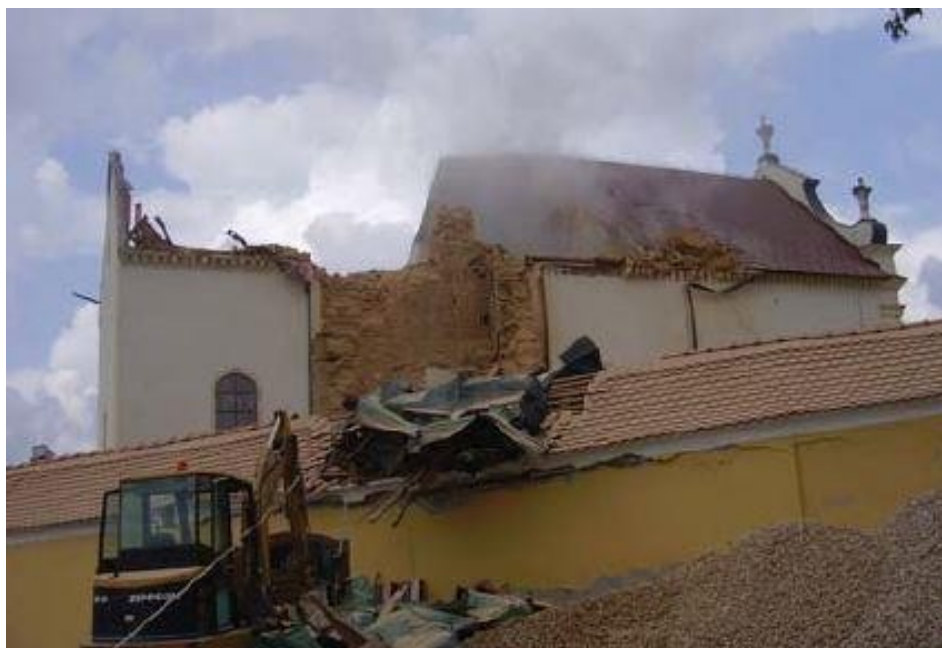
Slika 61. Pogled na urušen zvonik i svetište

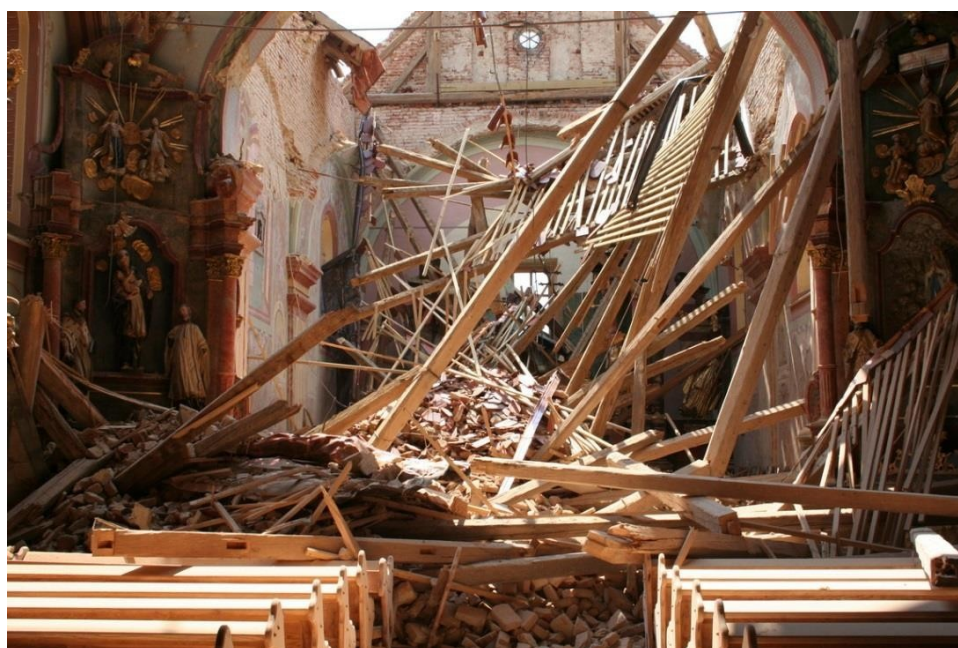
Slika 62. Pogled na urušeno svetište iz unutrašnjosti crkve

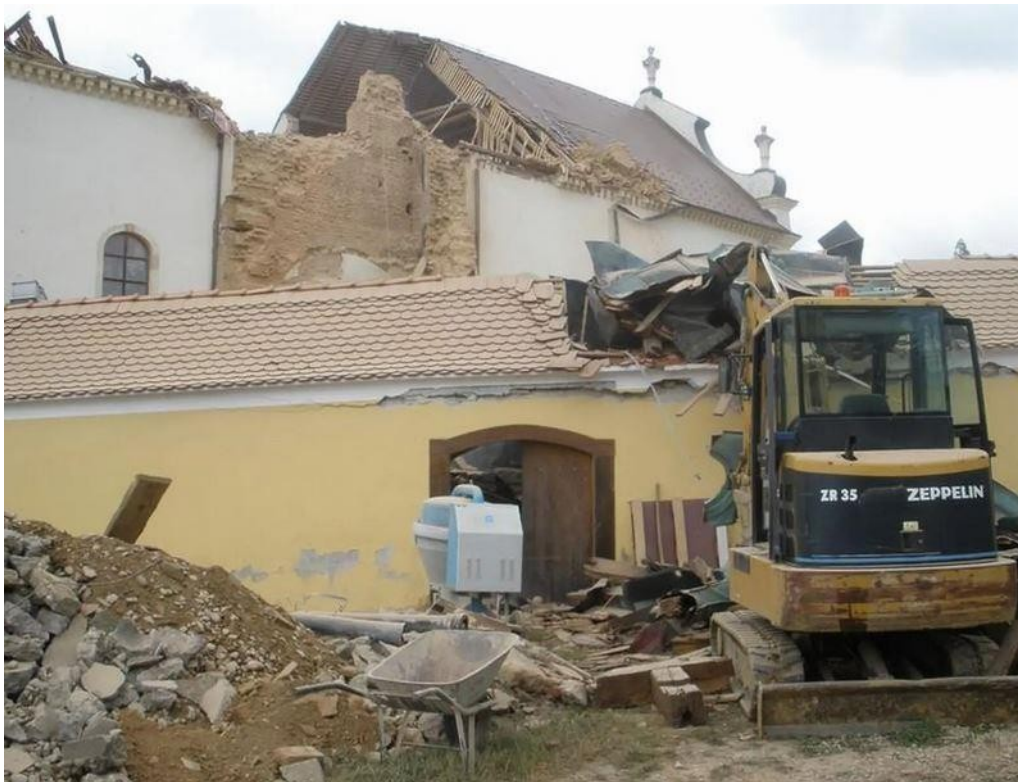
pjevališta gdje su se pojavile brojne pukotine.¹⁹⁹ Uslijed svega stradao je i cinktor na koji se u južnom smjeru prevrnuo zvonik prilikom urušavanja.²⁰⁰ Mjesto gdje se cinktor urušio iskorišteno je tako da je ondje napravljen privremeni transportni put kroz koji se odvezio urušeni materijal i šteta.²⁰¹

Slika 70. Oštećenje na cinktoru (snimljeno 2008.)

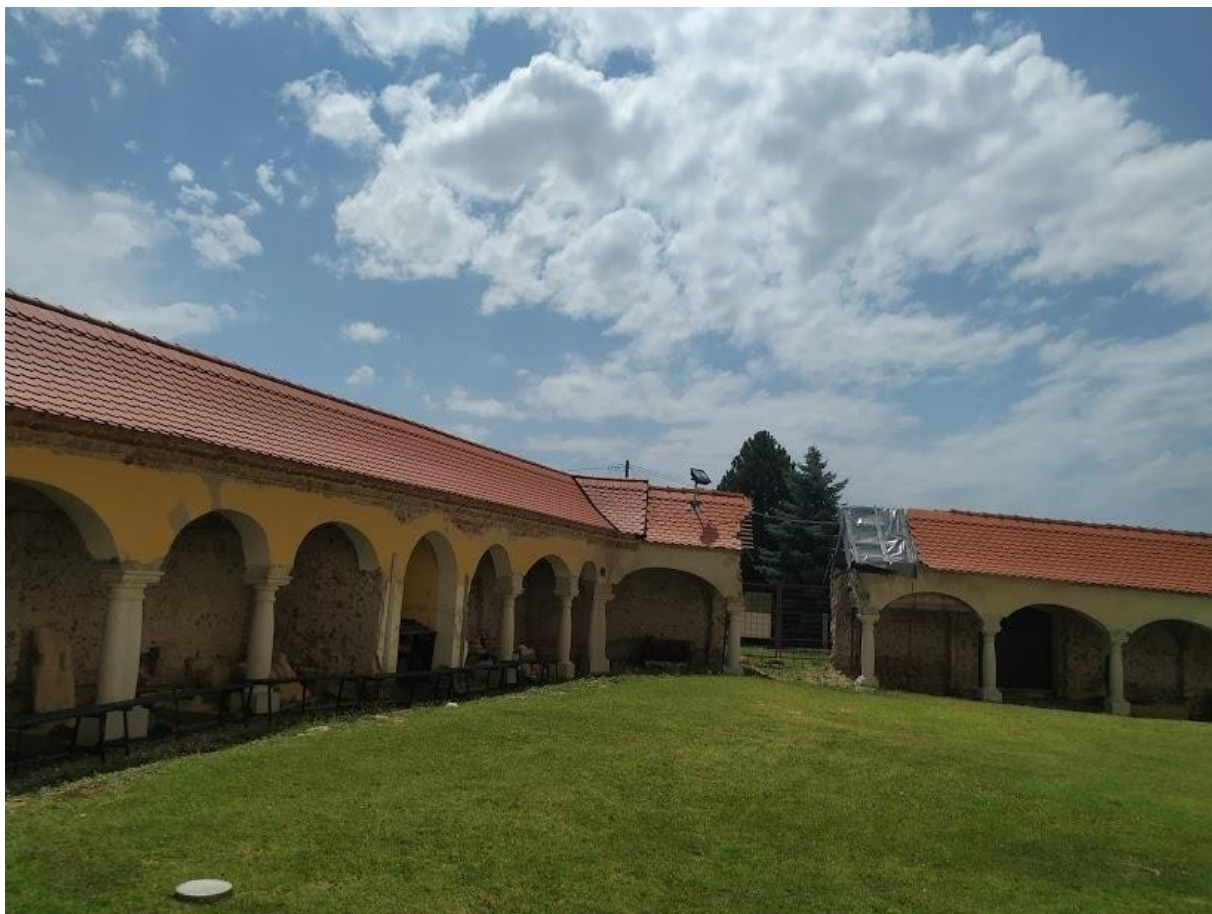
Slika 72. Oštećeni dio cinktora čiji su radovi još uvijek u tijeku (snimljeno 2021.)

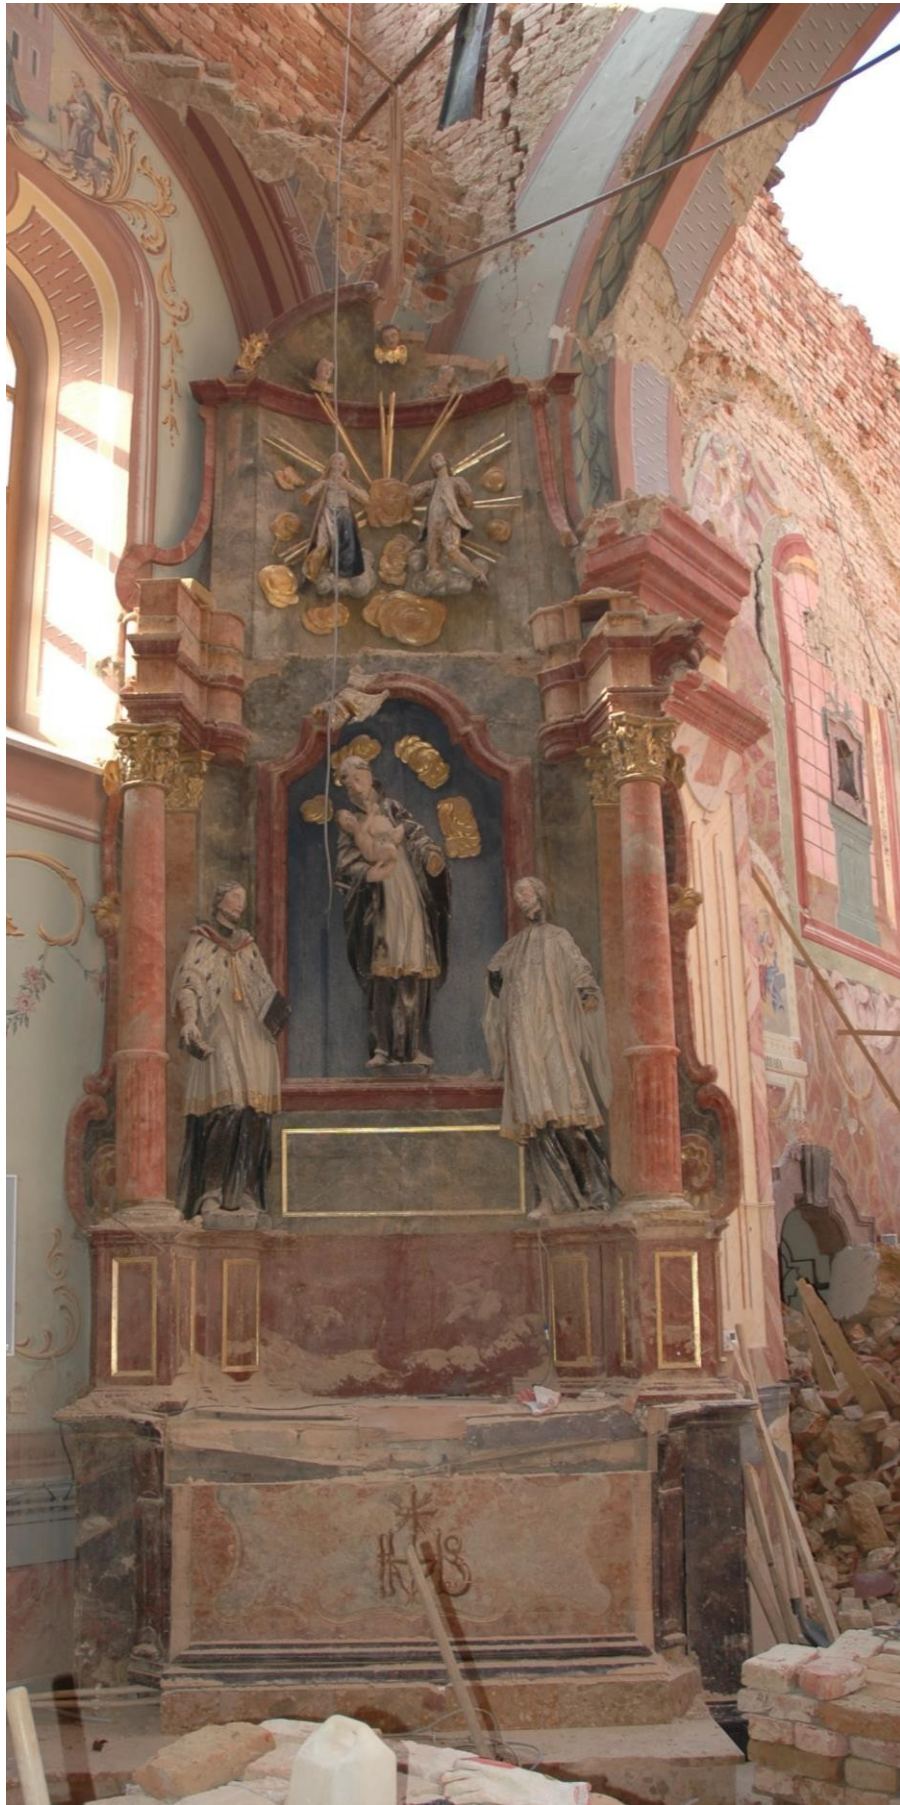
Slika 81. Oltar Sv. Antuna Padovanskog nakon urušavanja crkve

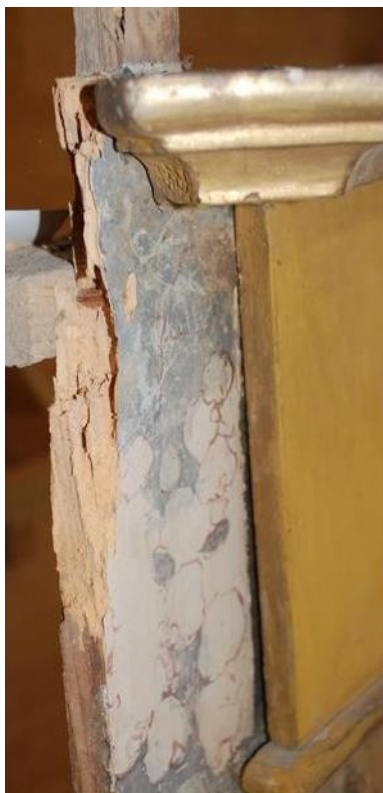
Slika 85. Detalj oštećenja drvenog nosača u zoni atike oltara Sv. Križa

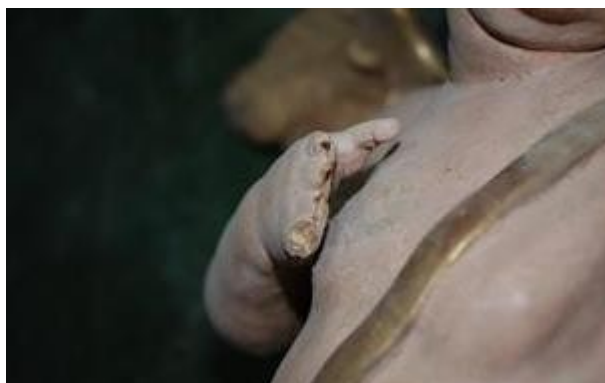
Slika 86. Detalj oštećenja anđela u zoni atike oltara Sv. Križa
