Master's thesis / Diplomski rad

**Konzervatorsko-restauratorski radovi na crkvi sv. Brcka na
Kalniku**

Martina Šteković

KONZERVATORSKO-RESTAURATORSKI RADOVI NA CRKVI SVETOG BRCKA NA
KALNIKU

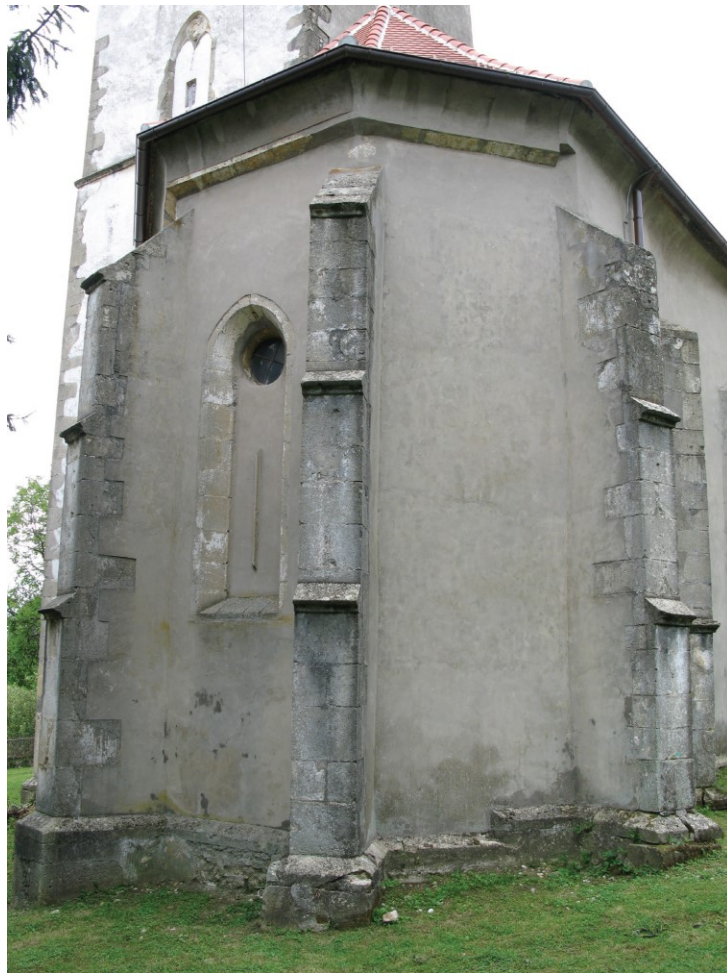
Slika 56: istočno pročelje, zatečeno stanje središnjeg prozora svetišta

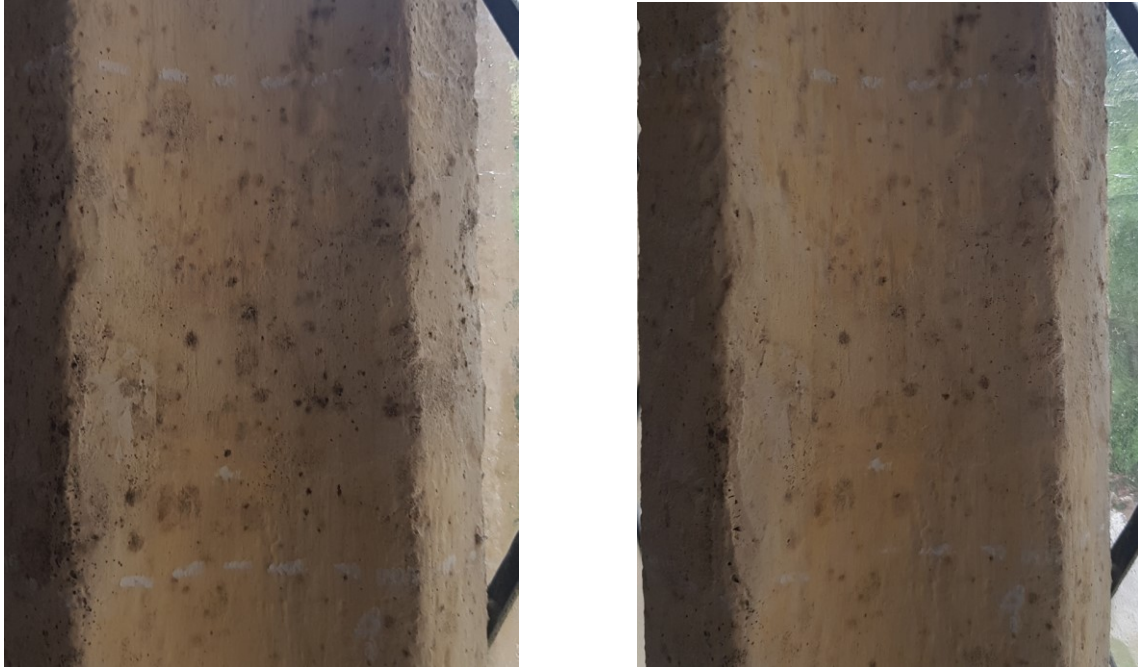
Slika 72 i 73: segment unutrašnje strane stupića bifore zaražene mikroorganizmima, zatečeno stanje i stanje nakon nanošenja *Biotina t* i mehaničkog čišćenja
