Diplomski rad

**Konzervatorsko - restauratorske intervencije u staroj  
jezgri Dubrovnika nakon Domovinskog rata**

Anja Vijatović

ZAGREB, 2019.

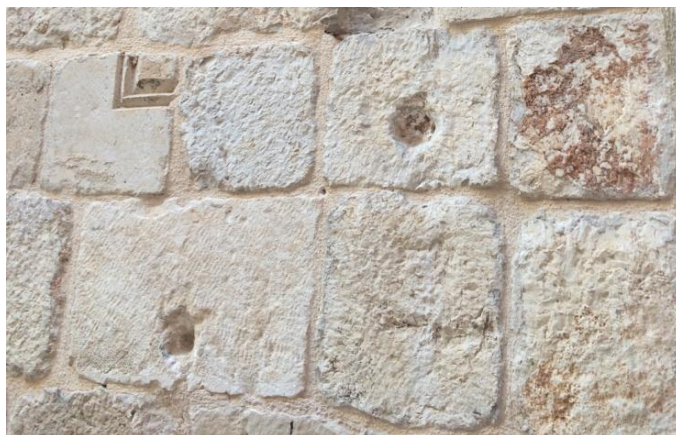
Slika 18. *Površinske štete nastale pogotkom gelera*

Kod obnove kamenih pročelja oštećeni dijelovi zamijenjeni su u istom materijalu – kamenu. Na fasadama gdje su površinske štete nastale pogotkom gelera nije bilo predviđeno poduzimanje zahvata.

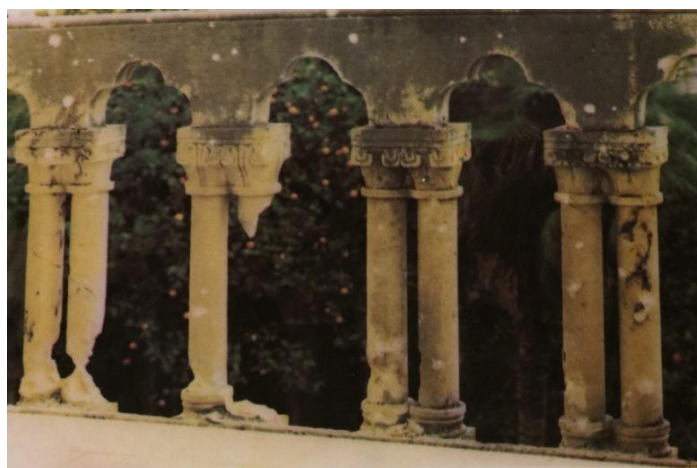
Slika 25. Ograda klaustra

Teška razaranja doživio je klaustar samostana iz 14. stoljeća, sveukupno 51 pogodak.<sup>115</sup> Izravna dva pogotka, jedan u pročelje zapadnog krila klaustra u zoni jugozapadnog ugla u zidno platno iznad heksafora, drugi u balustradu (potez uz sjeverozapadni ugao). Potpuno je oljušteno zidno platno na spoju zapadnog i južnog krila i razmrvljeno na površini od oko 2 m<sup>2</sup>. Jako je oštećena arhitektonska plastika okvira male južne rozete zapadnog krila i raznesen četverolist u kružnom otvoru.<sup>116</sup> Identično je oštećena susjedna rozeta južnog krila.

Od krhotina projektila oštećeni su kapiteli dvostranih stupova južne heksafore zapadnog krila; završna profilacija s vanjske strane, s unutrašnje strane je bio vertikalno odlomljen krajnji sjeverni kapitel i vrh stabla oba stupa. Na više stupova heksafora nalazila se oštećenja u zoni stabla i baze s oštećenjima plastike.<sup>117</sup> Radilo se o jakim površinskim oštećenjima promjera i do 30 cm, i dubine do 3 cm.

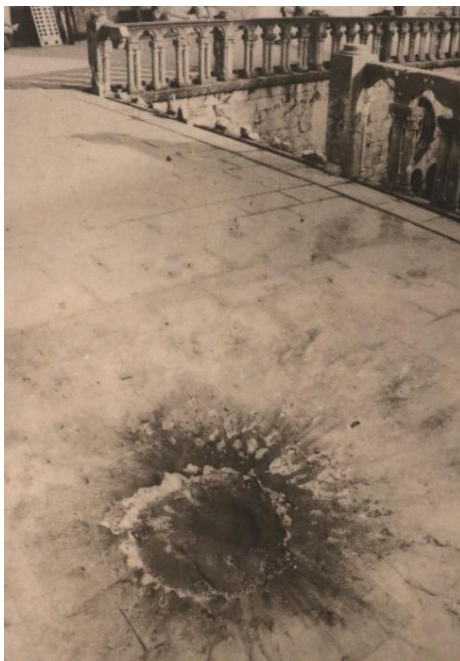
Slika 29. Jedan od brojnih pogodaka klaustra

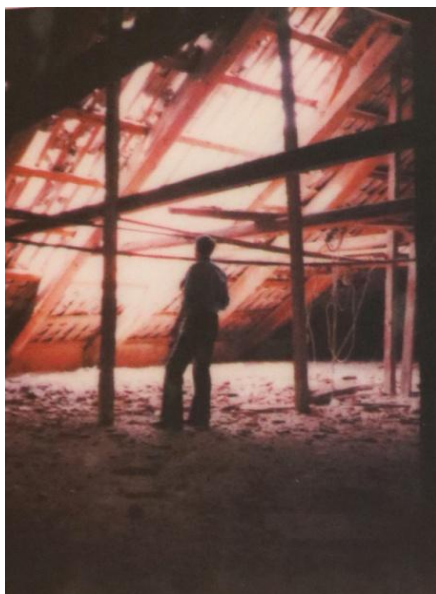
Na crkvi je djelomično oštećen pokrov kupom kanalicom, dvostruko poletvanje i dio krovne konstrukcije zbog izravnog pogotka u sjevernu strehu krova.<sup>118</sup> Izravnim pogotkom u vijenac apside uništen je dio profiliranog vijenca apside i arhitektonske plastike i dio pokrova. Od krhotina projektila oštećen je čitav pokrov na kapeli sv. Trojstva. Od detonacije su bili izbijeni vitraji sakristije te je nastala pukotina na nosivom zidu koja se pod utjecajem vlage proširila. Od krhotina projektila oštećeno je sjeverno pročelje iznad terase klaustara, jako je oštećen vijenac krajnjeg zapadnog prozora (profilacija) i površinski je oštećen profilirani vijenac (krovni kanal). Površinski je oštećen bio i pokrov krovnih streha.<sup>119</sup>

Slika 30. Polomljeno krovište crkve

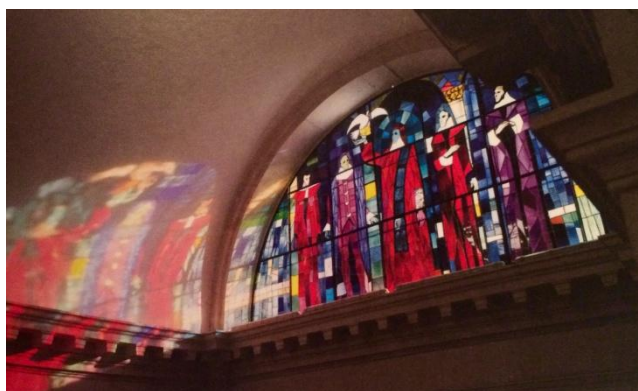
Slika 35. *Vitraj nakon restauracije*

U ratu od 1991. do 1992. godine crkva je pogođena s pet direktnih pogodaka. Stradalo je pročelje, stubište s balustradom, ulazni portal, vitraji i krov.<sup>143</sup> Krov crkve pogođen je u dva navrata, u studenom 1991. godine i 6. prosinca 1991. godine kada je grad gorio u plamenu, tad je glavno pročelje pogođeno trima projektilima, a nekoliko indirektnih pogodaka ispred i sa strane crkve nanijelo je znatna oštećenja. Oštećena je kamena plastika, skulpture na vanjskim ploham zidova te kapiteli nad pilastrima.<sup>144</sup> Eksplozijom projektila neposredno uz crkvu bilo je oštećeno deset vitraja.<sup>145</sup>

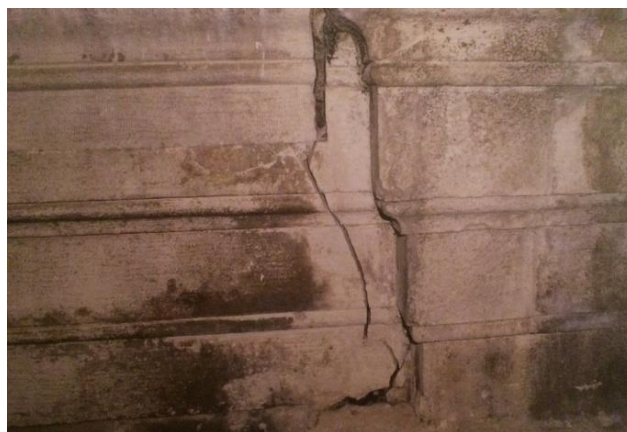
Slika 39. Pukotine i oštećenja kamenog zida

U 2000. godini nastavilo se sa zahvatima na kamenim pročeljima crkve jer je prijetila opasnost od urušavanja oštećenih vanjskih i unutarnjih kamenih vijenaca. Izvedene su i dvije temeljne sondažne jame kako bi se utvrdilo stanje temelja. Vertikalne pukotine simetrično na zapadnom i istočnom pročelju ustanovljene su prilikom detaljnog pregleda. Te pukotine počele su se s vremenom širiti.<sup>156</sup> Tijekom provedbe zaštitnih arheoloških istražnih radova otkriveni su potpuno očuvani temelji prvobitne crkve ispod dijela gabarita sadašnje. Pokrenuta su detaljna geomehanička istraživanja tla oko crkve, te pisanje projekta za konstrukcijsku sanaciju. U kamenu su nastale mikropukotine zbog detonacija i udara granata, te je djelovanjem atmosferske vode došlo do prodora vlage sve do željeznih klinova i spona. Pod utjecajem vode korodirale su željezne spona koje su povećavale svoj volumen te je zbog njihovog bubrenja došlo do ispadanja kamenih elemenata s vijenca.<sup>157</sup>

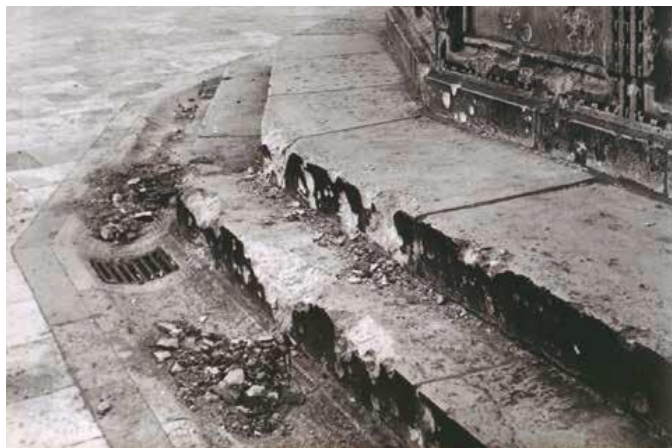
Slika 47. Detalj oštećenja stepenica na sjevernom dijelu fontane uzrokovanih gelerima, prosinac 1991.

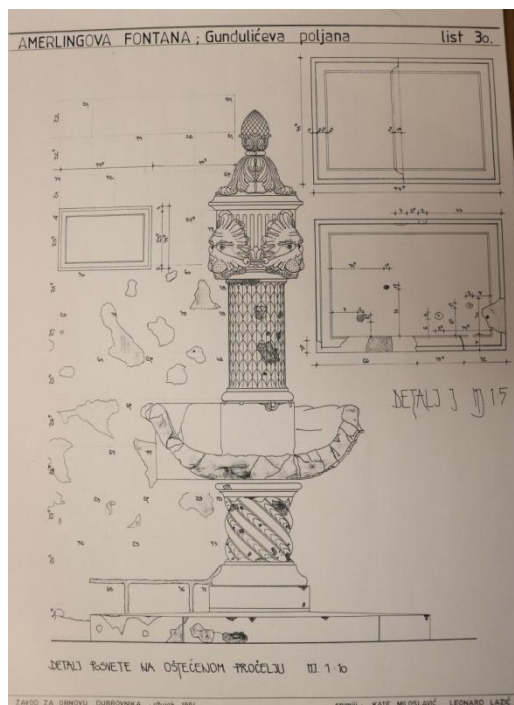
Slika 49. *Nacrt oštećenja Amerlingove fontane*

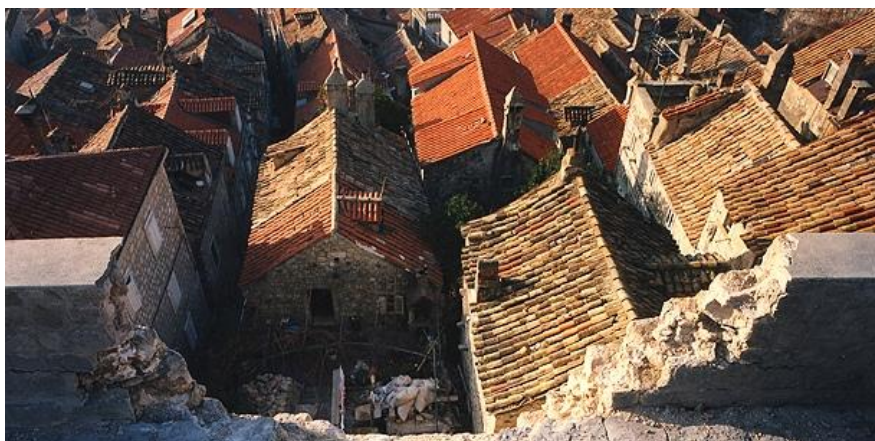
Prvi izvještaj odnosio se na evidenciju oštećenih površina. Nakon tog prvog izvještaja radilo se detaljnije ispitivanje krovova i pokrova.

Slika 56. Oštećeni krovovi
