Diplomski rad

EKSPERIMENTALNA PRIMJENA LOMBARDSKOG MODELA
KARTE RIZIKA NA ODABRANIM KULTURNIM DOBRIMA
GRADA RIJEKE

Anja Radelić

Zagreb, 2020.

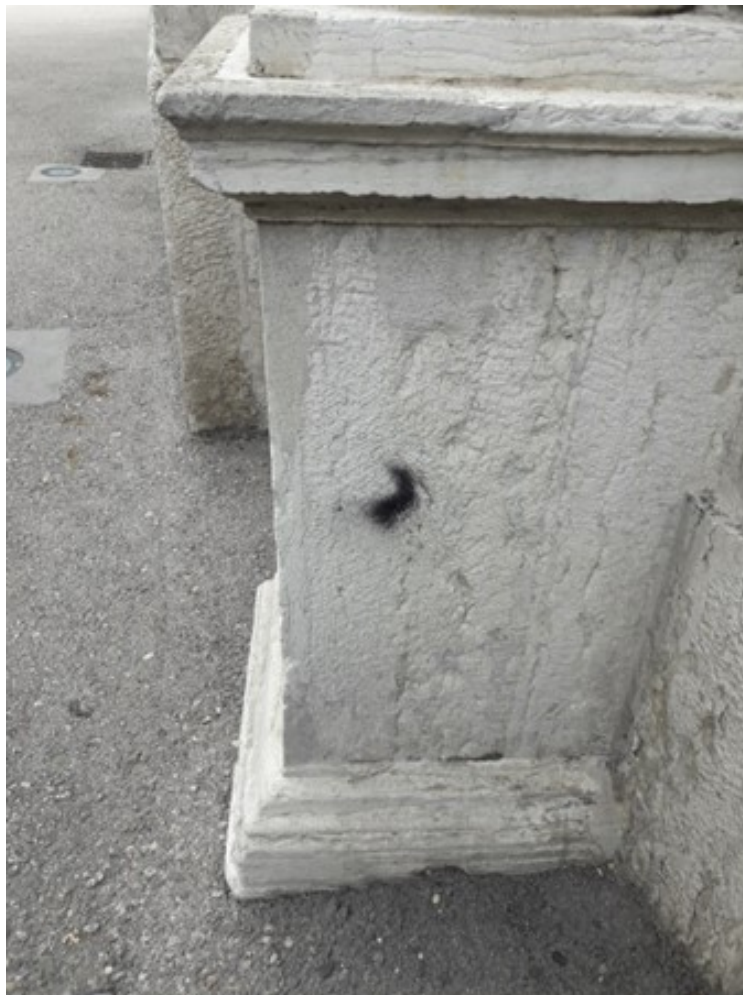
Nekoliko puta spomenuti su grafiti, odnosno šaranje po pročelju kao oblik vandalizma. Budući da je, kako je ranije utvrđeno, nemoguće iz vanjskih izvora utvrditi antropogenu opasnost, može se na temelju viđenog reći kako je ona donekle prisutna za ovaj spomenik. Ipak, to su srećom rijetki i jedva primjetni crteži i mrlje i pretpostavka je kako je, s obzirom na to da je riječ o sakralnoj građevini u samom centru grada koja uz to ima i videonadzor, u odnosu na druge spomenike antropogena opasnost za nju nešto manja.

Slika 29. Mrlja od spreja na postamentu stupa glavnog portala

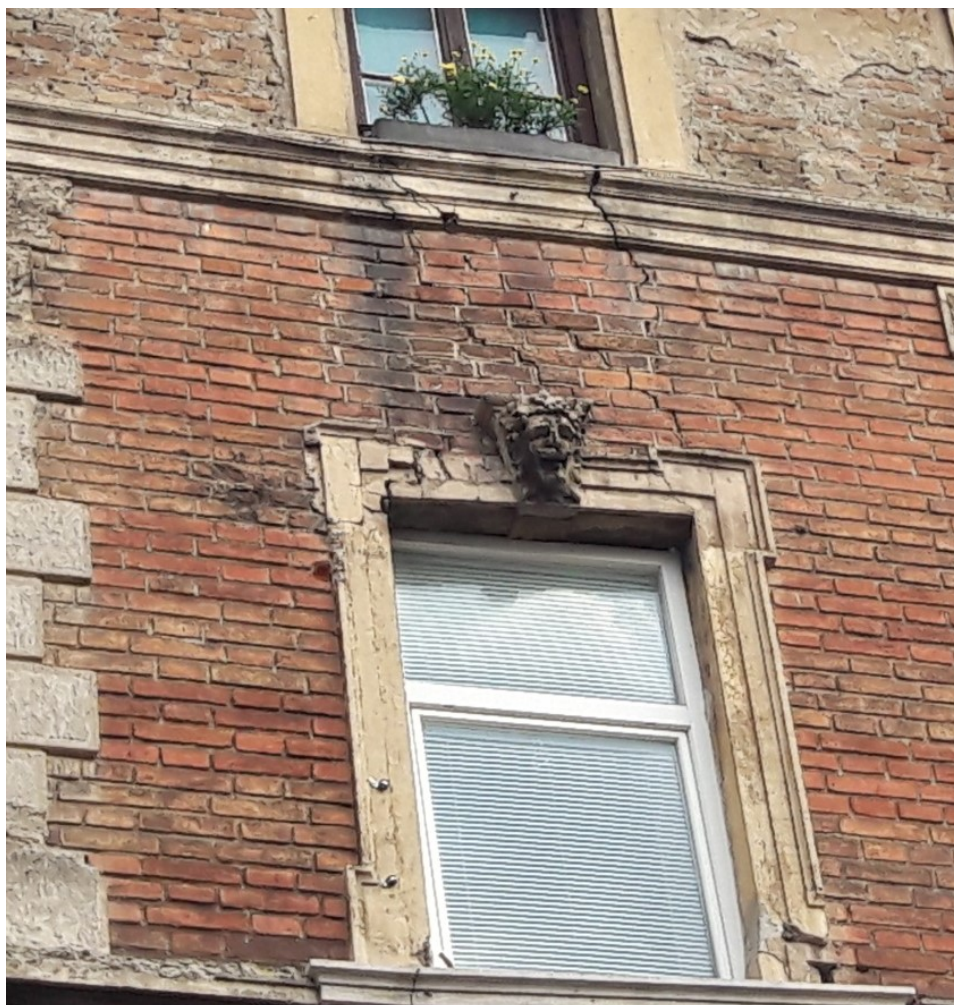
Slika 35. Pukotine i deformacija zida na zapadnom pročelju

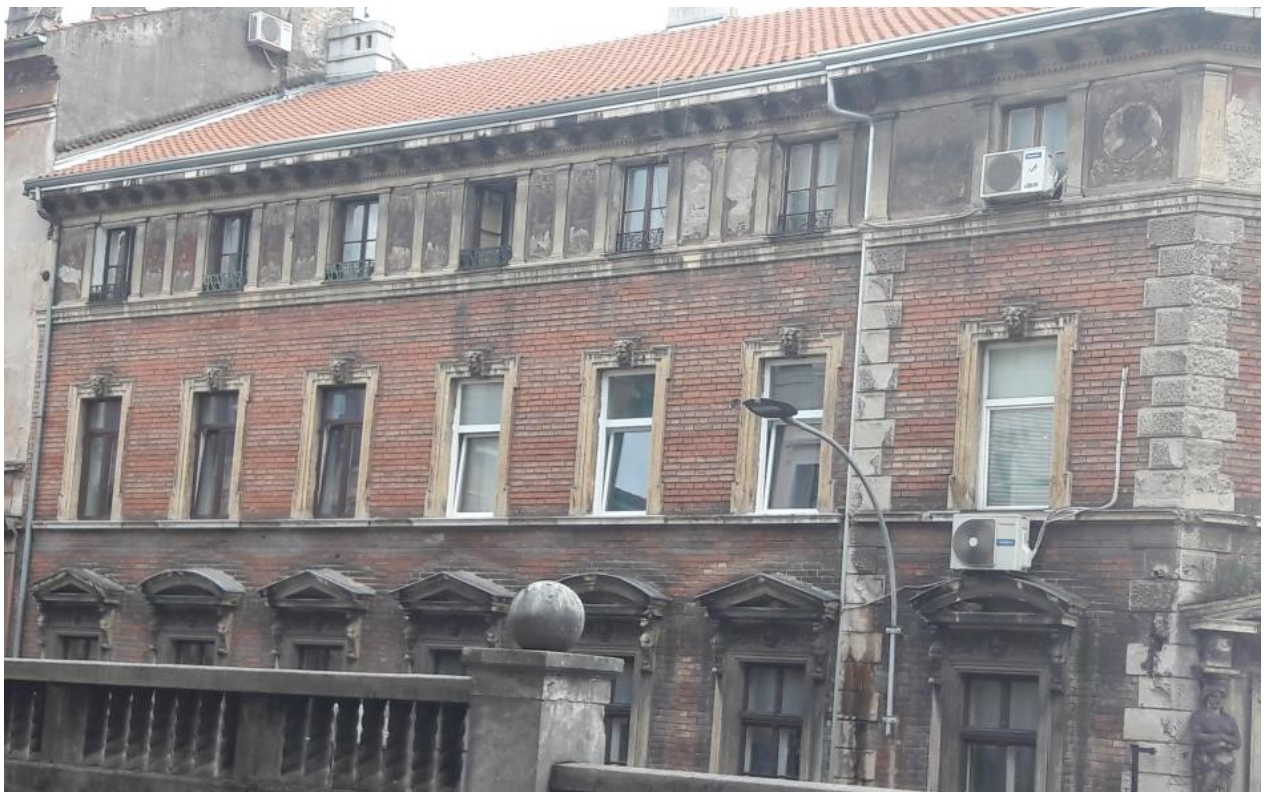
Slika 44. Sjeverno pročelje: crne kore – zahvaćene i slikane dekoracije; novi krov palače
