# Eksperimentalna primjena lombardskog modela Karte rizika na odabranim kulturnim dobrima grada Rijeke

Master's thesis / Diplomski rad

EKSPERIMENTALNA PRIMJENA LOMBARDSKOG MODELA  
KARTE RIZIKA NA ODABRANIM KULTURNIM DOBRIMA  
GRADA RIJEKE

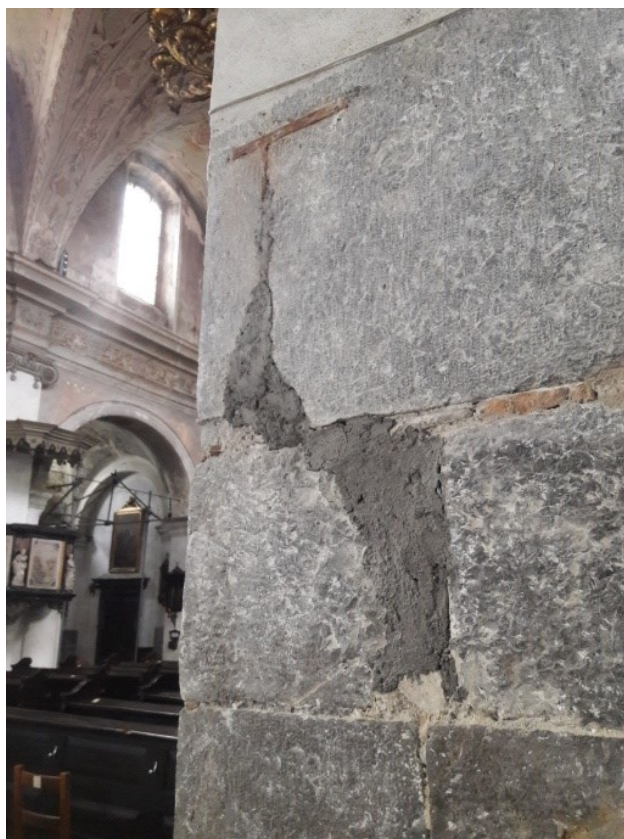
**Slika 24. Primjer intervencije na stubu južnog broda**

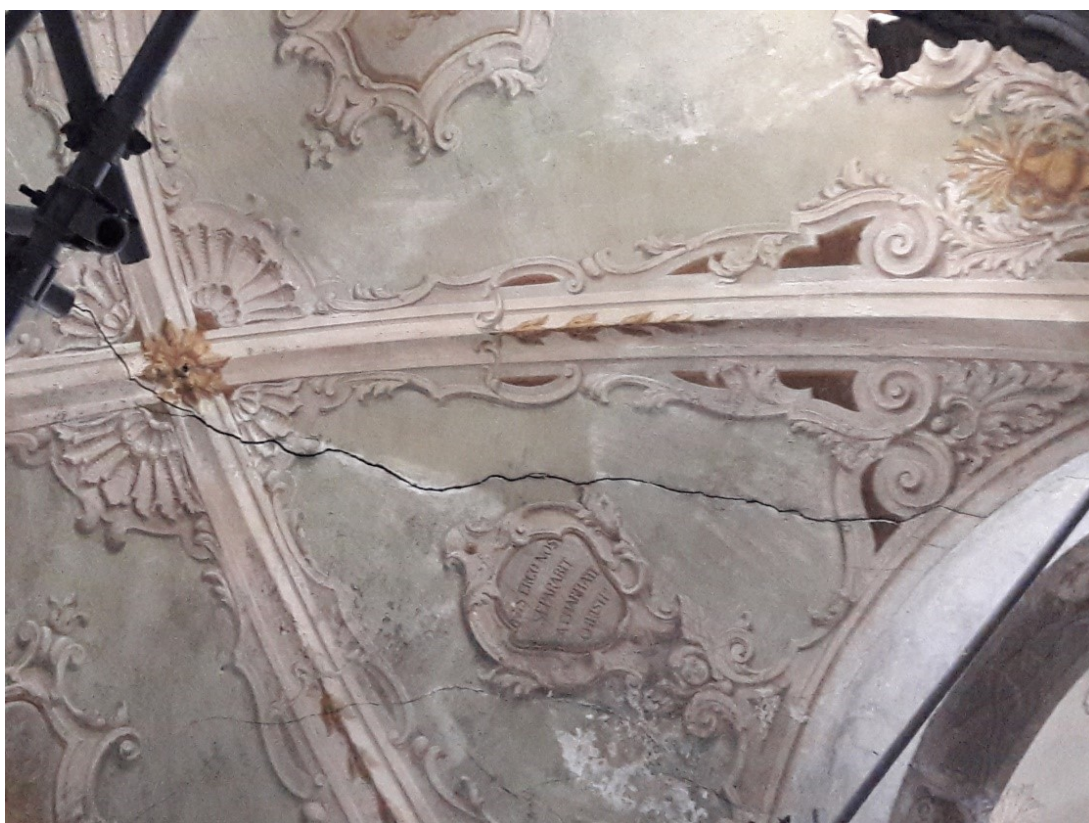
Druga razina procjene suzila je teška i najteža oštećenja na pukotine na svodu sjevernog broda i pukotine na sjevernom zidu glavnog broda, dok rasprostranjenost različitih tipova oštećenja na različitim elementima varira. Ta je razina procjene omogućila oštriju sliku o povezanosti oštećenja pa onda i njihovom mogućem uzroku, budući da se druga težina oštećenja sada više ne vezuje neodređeno uza sve horizontalne strukture i obloge zidova, već je jasno

koncentrirana na svodu sjevernog broda i oko njega, odnosno na zidovima na koje se naslanja. Osim ove prednosti, druga razina procjene pokazala se, u skladu s lombardskim iskustvom, previše detaljna i komplicirana za provedbu istovremeno s prvom razinom, jer svakako zahtjeva dvostruki pregled. Ipak, unoseći više detalja od, primjerice, općenitih kategorija oštećenja, ukazuje na više različitih uzroka tih oštećenja. To su, na primjer, grafiti i mehanička oštećenja uzrokovana ljudskim djelovanjem, ili biološke opasnosti poput lišajeva i ptičjeg izmeta.

**Slika 26. Pukotine na svodu sjevernog broda**

Analiza oštećenja	
Tipologija oštećenja	pukotine
Težina oštećenja	1 <span style="color:red">←</span>
Rasprostranjenost oštećenja (%)	40-60%
Stupanj hitnosti	-
Intervencija	lijepljenje mrežom

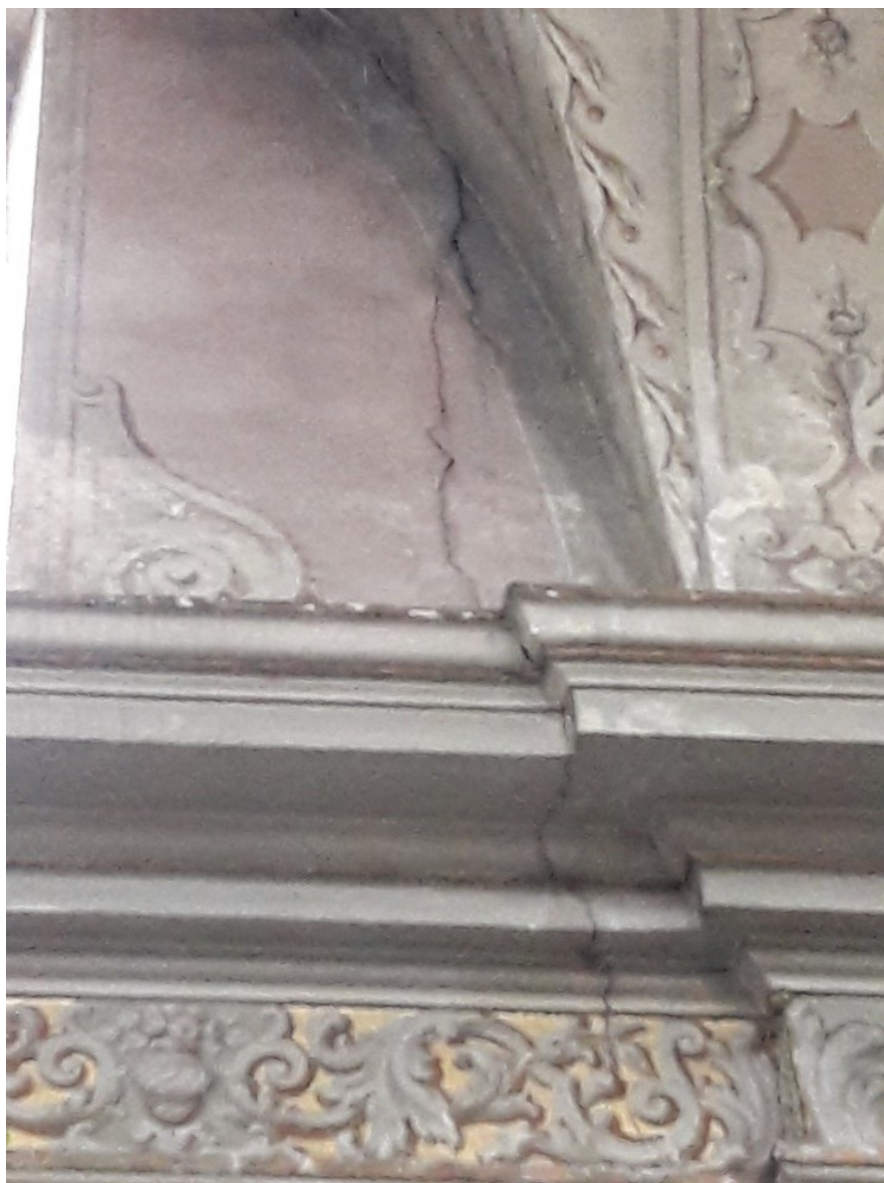
**Slika 27. Pukotine na sjevernom zidu glavnog broda**

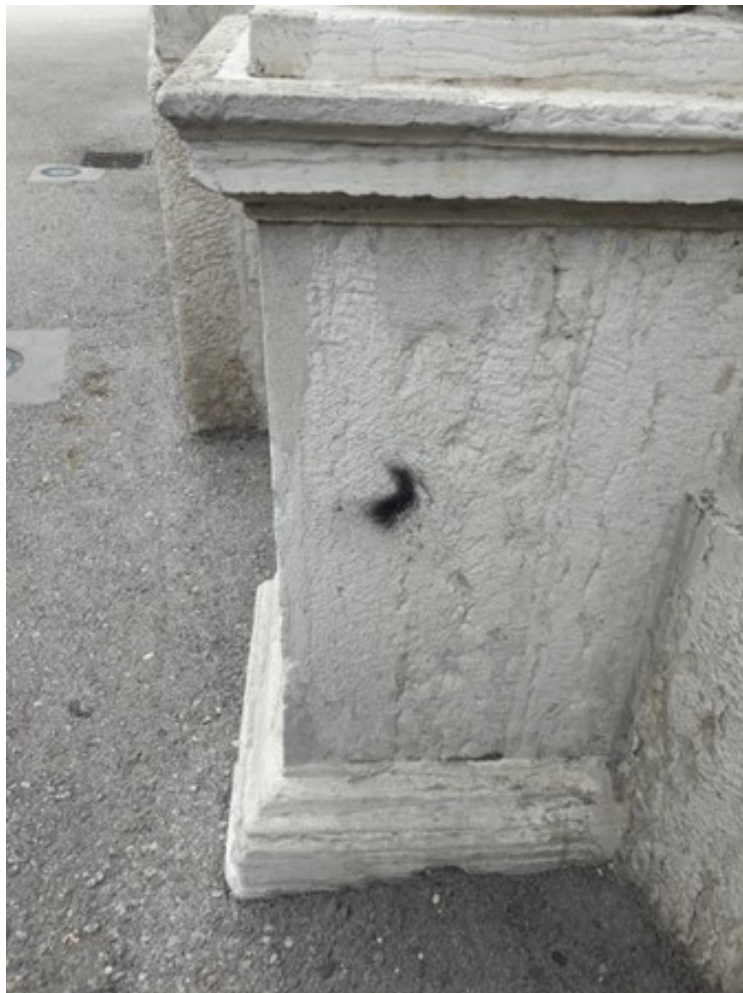
Nekoliko puta spomenuti su grafiti, odnosno šaranje po pročelju kao oblik vandalizma. Budući da je, kako je ranije utvrđeno, nemoguće iz vanjskih izvora utvrditi antropogenu opasnost, može se na temelju viđenog reći kako je ona donekle prisutna za ovaj spomenik. Ipak, to su srećom rijetki i jedva primjetni crteži i mrlje i pretpostavka je kako je, s obzirom na to da je riječ o sakralnoj građevini u samom centru grada koja uz to ima i videonadzor, u odnosu na druge spomenike antropogena opasnost za nju nešto manja.

**Slika 29. Mrlja od spreja na postamentu stupa glavnog portala**

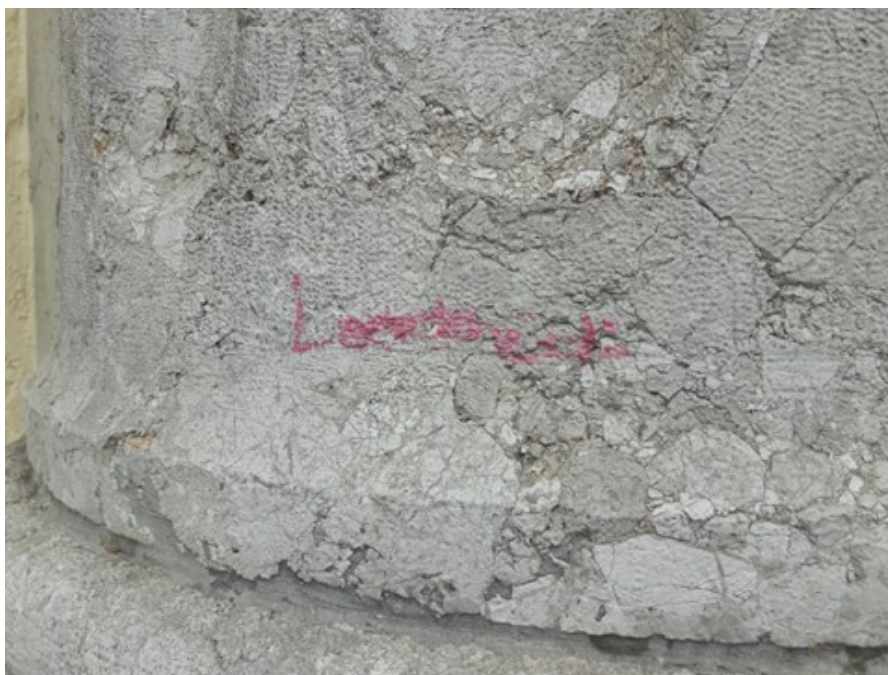
**Slika 30. Natpis na stupu**

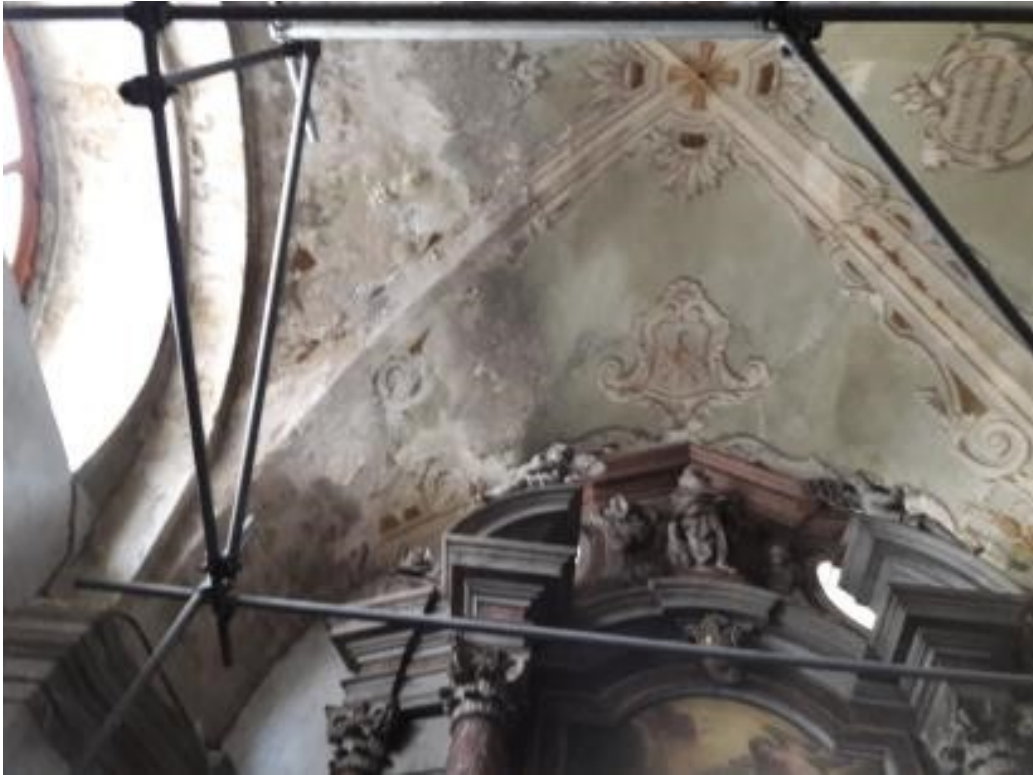
**Slika 31. Oštećenja nastala djelovanjem vlage na svodu sjevernog broda**

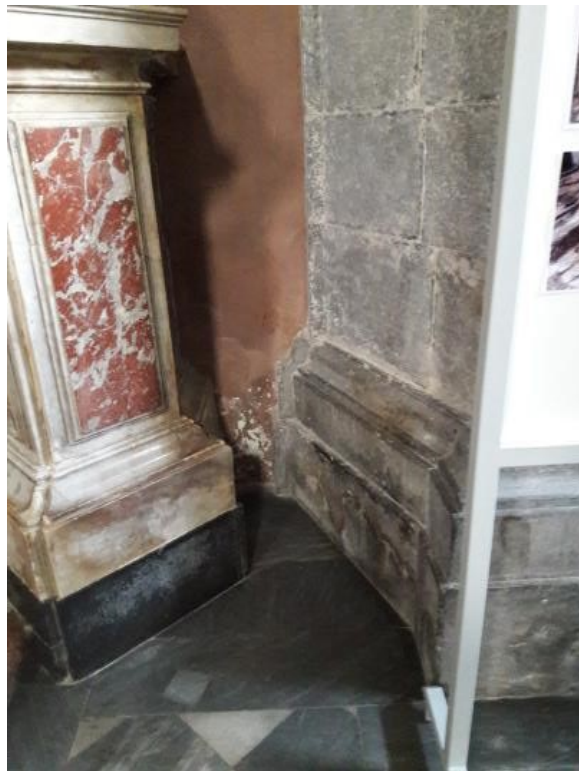
**Slika 32. Oštećenja nastala djelovanjem kapilarne vlage u donjoj zoni zida južnog broda**

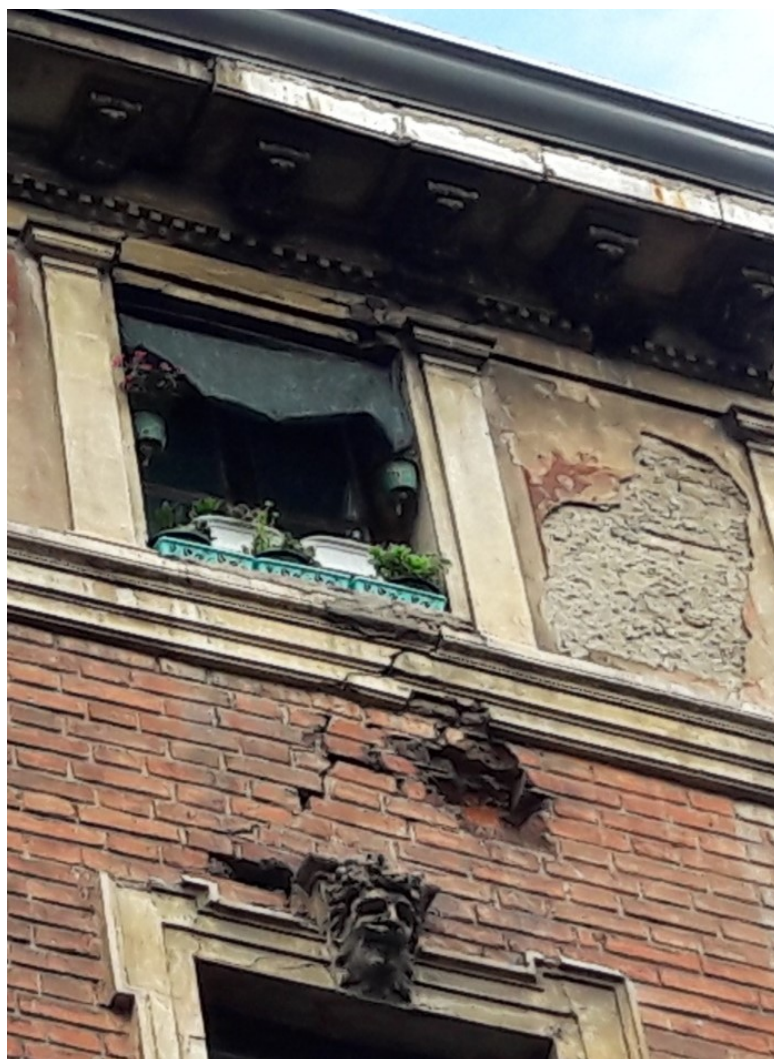
Neke od pukotina koje su prevagnule u određivanju težine oštećenja vjerojatno su posljedica slijeganja građevine na koju upozoravaju stanari.<sup>247</sup> Vidljivo je da nije riječ o površinskim puknućima jer su uzrokovala deformaciju zida ili okvira otvora. Još jedna posljedica slijeganja vjerojatno je razdvajanje elemenata stubišta na spojevima.

**Slika 34. Mehanička oštećenja, oštećenja od vlage i dijagonalna pukotina na južnom pročelju**

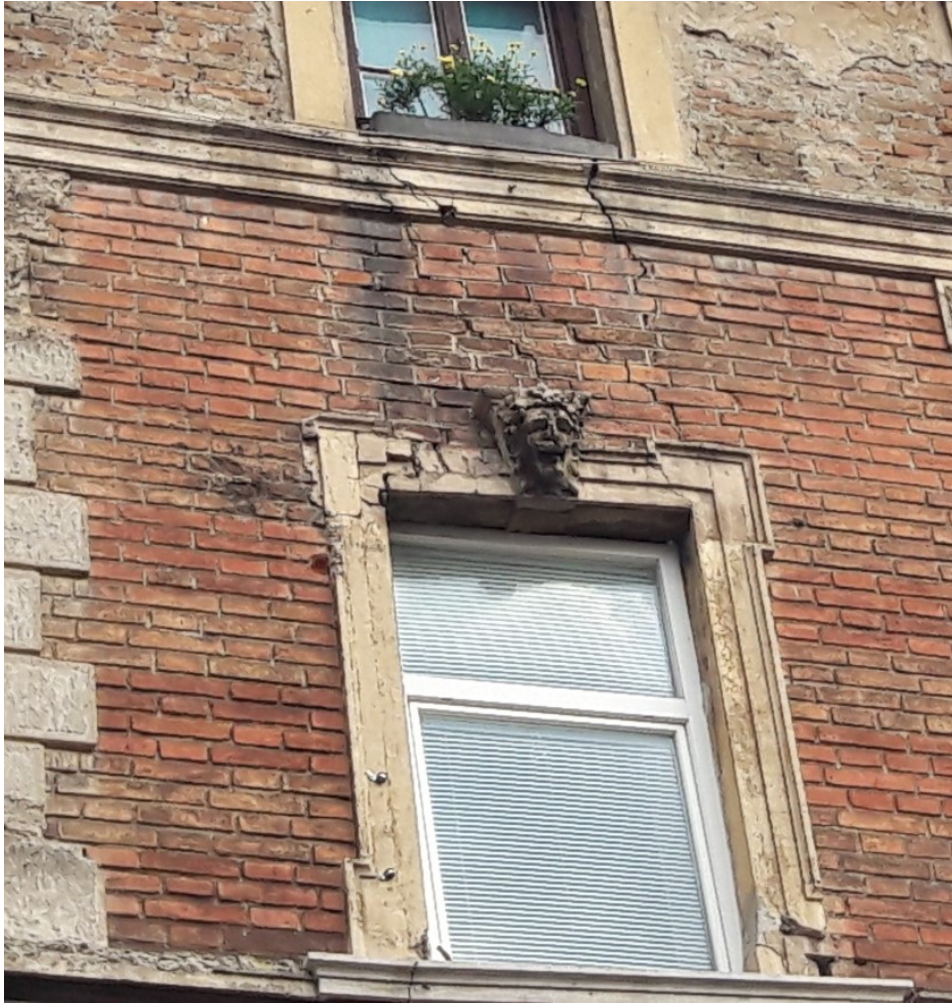
**Slika 35. Pukotine i deformacija zida na zapadnom pročelju**

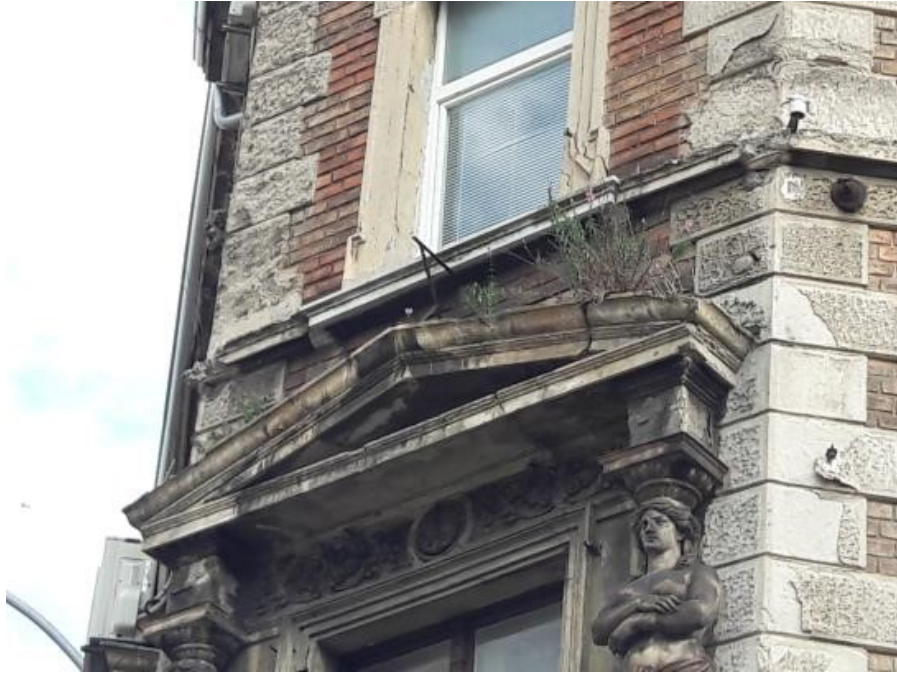
**Slika 38. Vegetacija i crne kore (na dekorativnim elementima) na sjevernom ugaonom pročelju**

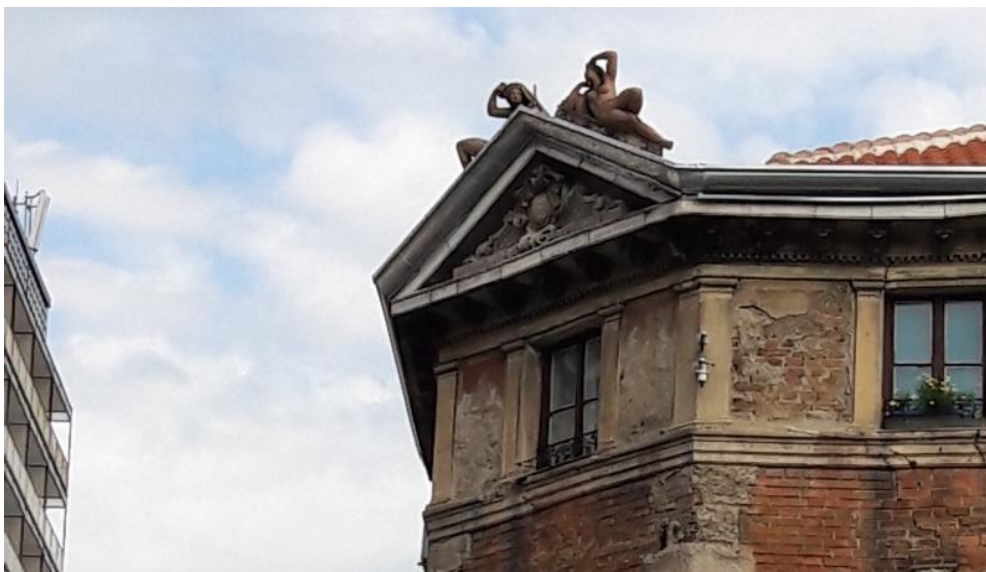
Slika 43. Skulpture na zabatu i izgubljene slikane dekoracije na poljima između prozora

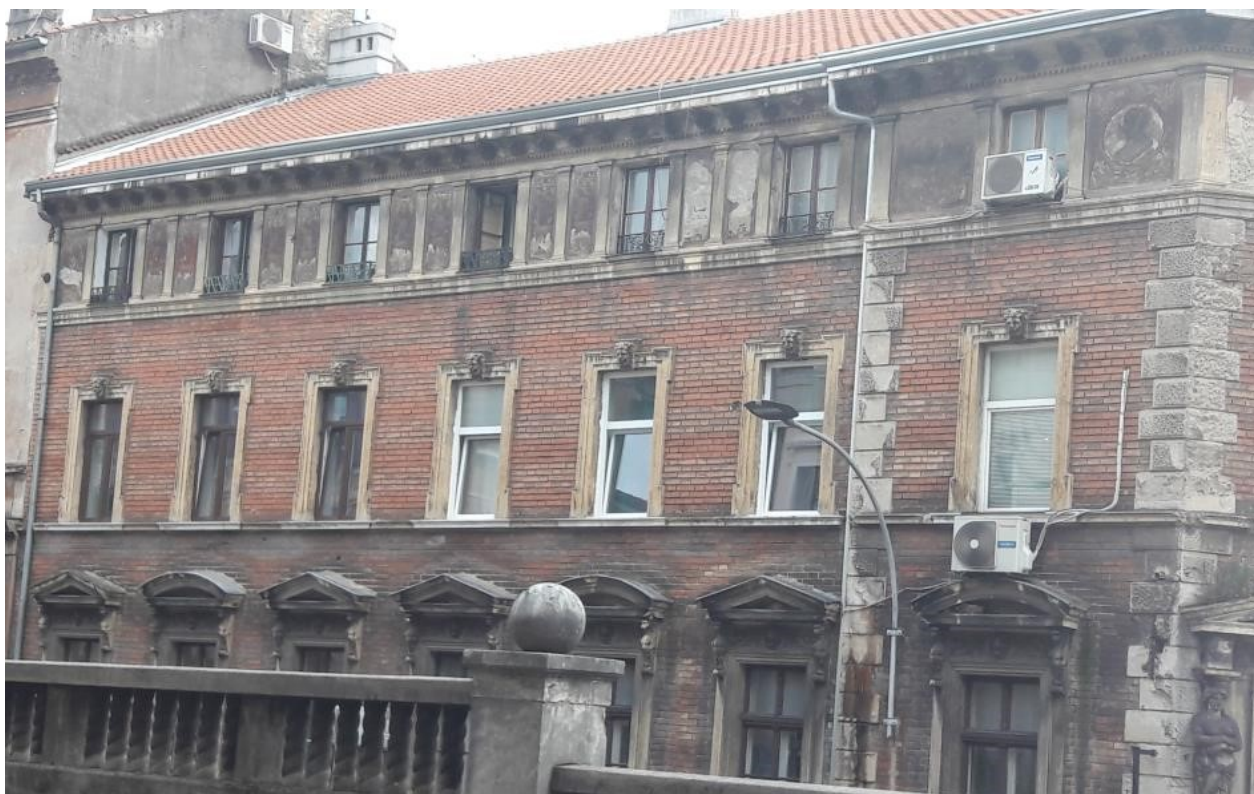
Palača Bakarčić sveukupno ima zabrinjavajući broj teških oštećenja, koja su uz to uglavnom i široko rasprostranjena. Bilo bi korisno utvrditi progresiju tih oštećenja, što je, dakle, zamišljeno u sklopu procjene hitnosti i zahtjeva još jedan, vremenski udaljeni pregled. No čak i neovisno o tome, s obzirom na opasnosti okoliša (koje su, inače, usporedive s opasnostima okoliša za crkvu Uznesenja Blažene Djevice Marije, uz moguće povećanu antropogenu opasnost i, sudeći po prometu oko palače i crnim korama, atmosfersku opasnost), a primarno na opasnost od potresa u vezi s oštećenjima zidova, podova i vertikalnih veza, može se reći kako je palača zasigurno najkritičniji slučaj od triju odabranih kulturnih dobara. Uz to, kao što je maloprije spomenuto, neposredno su ugrožene i gotovo pred potpunim uništenjem slikane dekoracije pročelja, prepoznate kao zasebni umjetnički oblikovani elementi. Također, ne smije se zanemariti niti djelovanje stanara i drugih korisnika (trgovina u prostoru gdje je bio prolaz između zapadne i sjeverne strane palače) čiji bi se zahvati trebali iznova promisliti uz prisutstvo konzervatora i drugih stručnjaka, a odnosi se primarno na obloge zidova u unutrašnjosti i instalacije.

**Slika 44. Sjeverno pročelje: crne kore – zahvaćene i slikane dekoracije; novi krov palače**

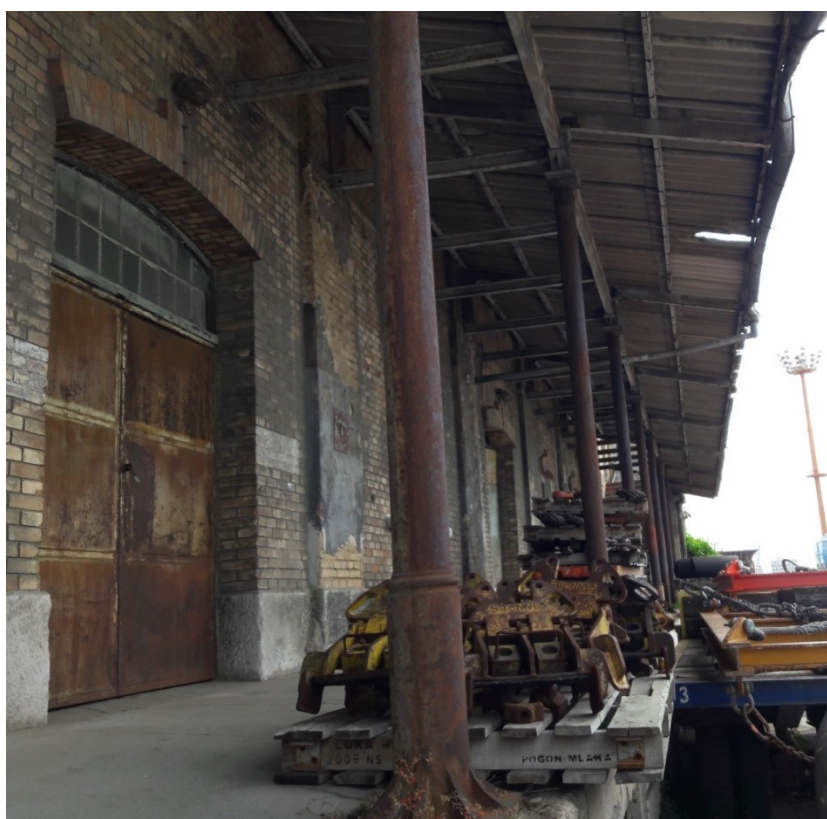
**Slika 46. Južna strana skladišta: zahrđali stupovi, oštećena nadstrešnica i oluci**

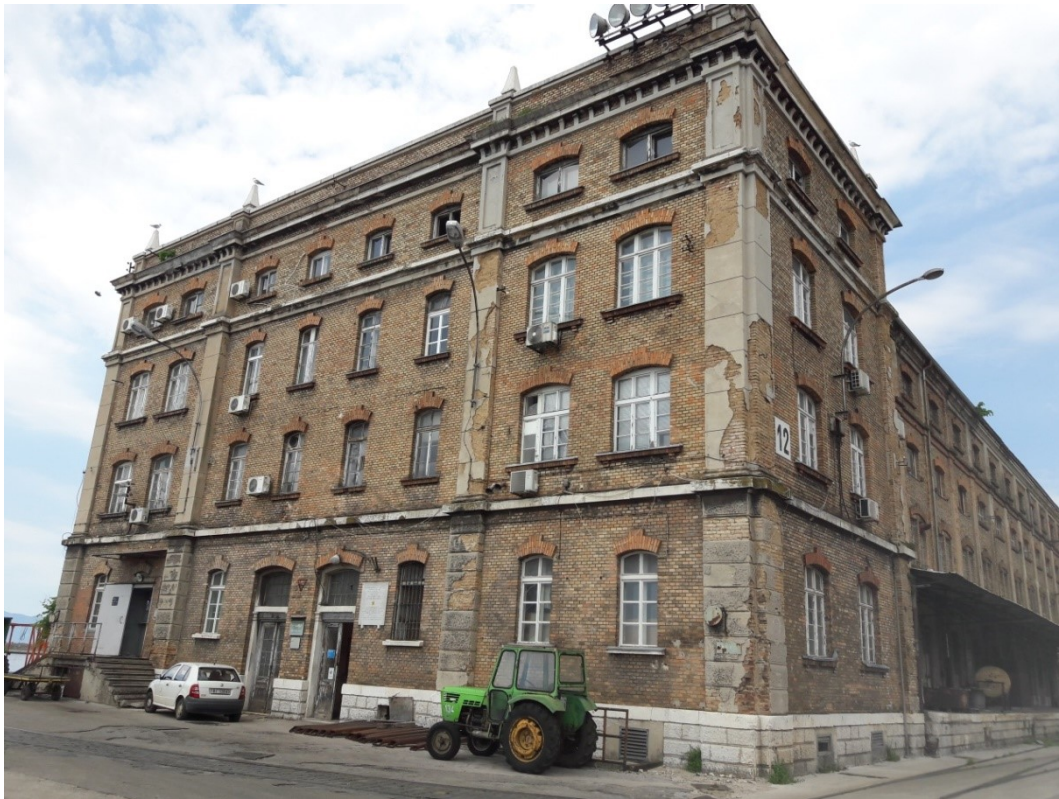
Budući da su sva oštećenja označena težinom 1, odnosno procijenjena kao slaba i srednje teška, nije potrebno posebno izdvajati određene dijelove građevine ili određeni tip oštećenja. Bit će stoga pobrojani oni najčešći i, s obzirom na to da druga razina procjene nije dosljedno provedena, ilustrirat će se samo određena, za pojedini tip karakteristična oštećenja, koja su ipak primjećena tijekom provedbe prve razine procjene. Osim gubitka materijala, najčešće u vidu mehaničkih oštećenja i oštećenja koja su posljedica djelovanja vlage, najčešća su oštećenja na skladištima alteracija površinskih slojeva i biološka kolonizacija. To se odnosi primarno na crne kore, prljavštinu i grafite te rast vegetacije – mahovine i drugih viših biljki. Pri tome su crne kore, ali i vegetacija, poprilično rasprostranjena oštećenja, odnosno uzroci oštećenja. Još jedan rasprostranjeni tip oštećenja je već spomenuta hrđa.

**Slika 47. Istočno pročelje skladišta: gubitak materijala**

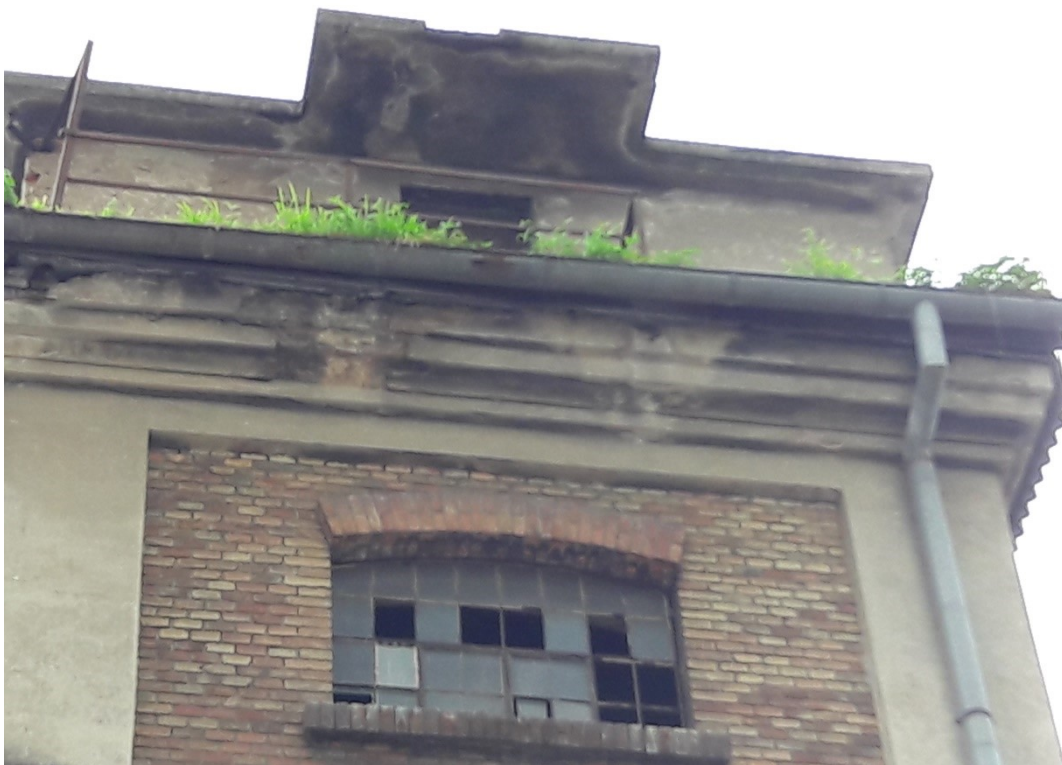
Procjena stanja okvira otvora služi među ostalim utvrđivanju stabilnosti uvjeta u interijeru, odnosno, jednostavnije, osiguravanju nepropusnosti otvora kako kiša, vjetar, životinje i drugi neželjeni čimbenici ne bi utjecali na unutrašnjost građevine, pogotovo ako se ona ne koristi. Iako u ovom istraživanju većinom nije bilo moguće pregledati sve okvire otvora, u slučaju skladišta nije bilo niti potrebno, jer je mnogo prozora razbijeno, a vrata su uglavnom stalno otvorena. Posljedica toga je, između ostalog, taloženje prljavštine, ptičjeg izmeta pa i ostataka uginulih ptica na podovima skladišta.

**Slika 49. Sjeverozapadni ugao skladišta: neadekvatan sustav odvodnje oborinskih voda i razbijen prozor**

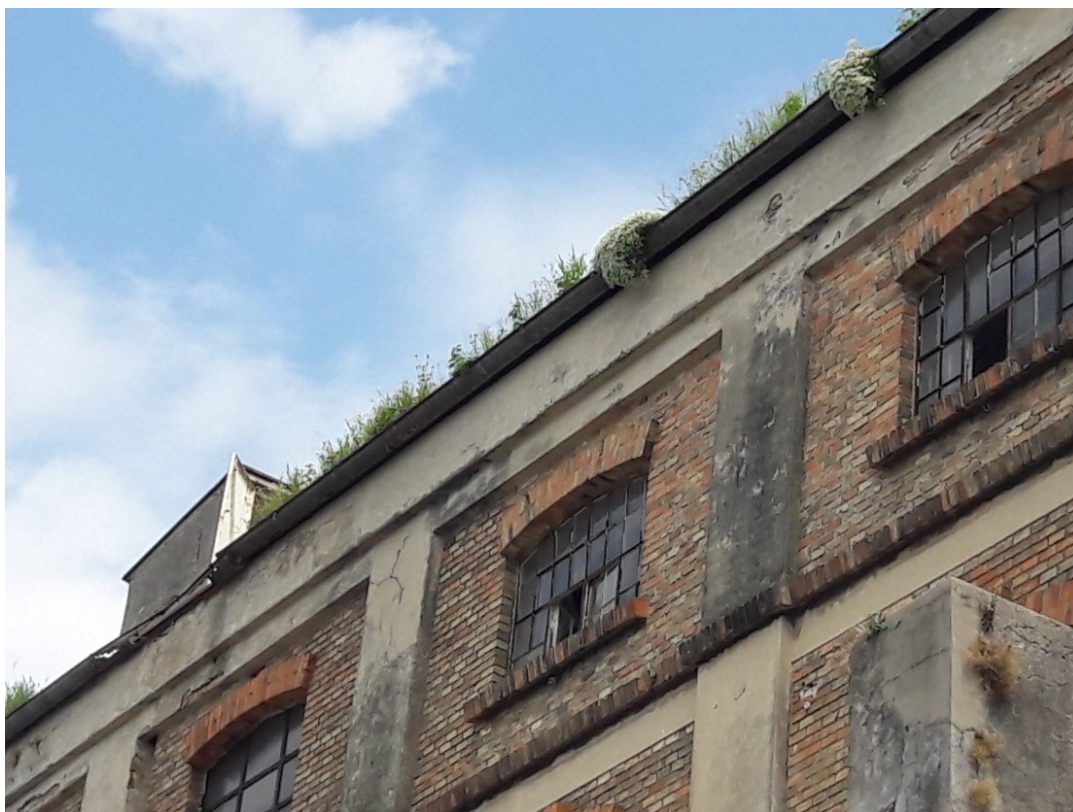
Slika 51. Detalj južnog pročelja skladišta: sustav odvodnje oborinskih voda
