Diplomski rad

**ZAŠTITA I OČUVANJE VODENICA NA  
PODRUČJU TOPUSKOG**

Dora Hornik

ZAGREB, 2021.

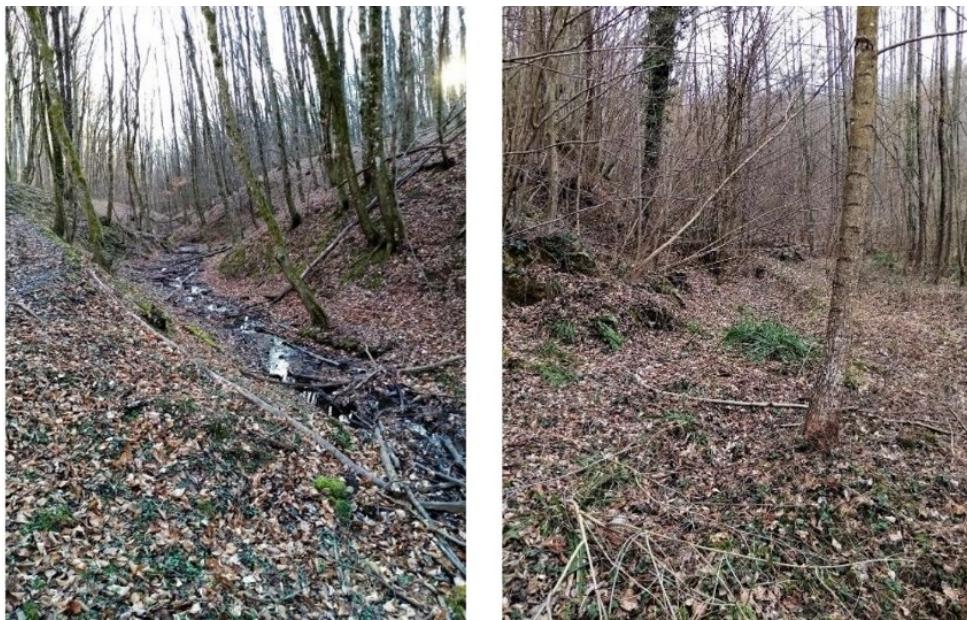
Sl. 24. (lijevo) Potok u šumi u Katinovcu zatrpan zemljanim sedimentom, lišćem i granjem, zbog čega je njegova protočnost loša, a snaga vode slaba (snimila: Dora Hornik, 24. 2. 2020.).

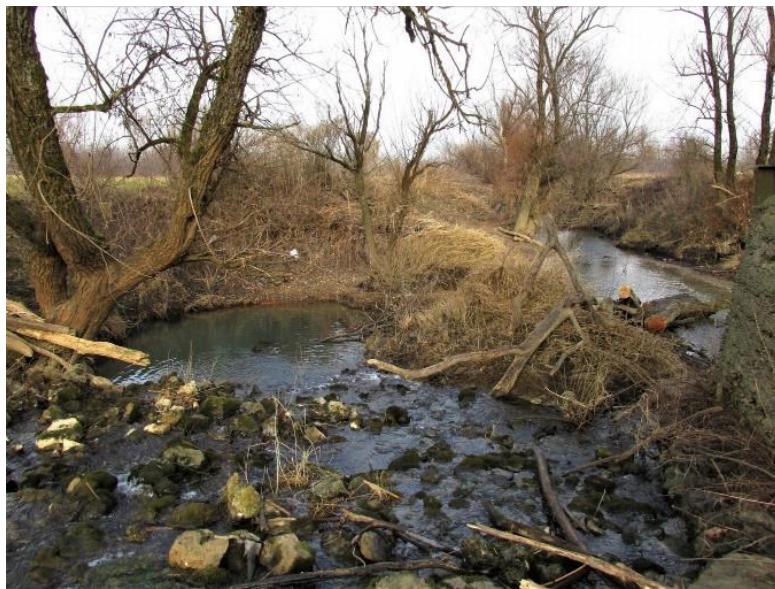
Sl. 31. Stabla u rijeci Glini u Starom Selu Topusko koja su porušili dabrovi (snimila: Sanja Lončar, 25. 1. 2020.).

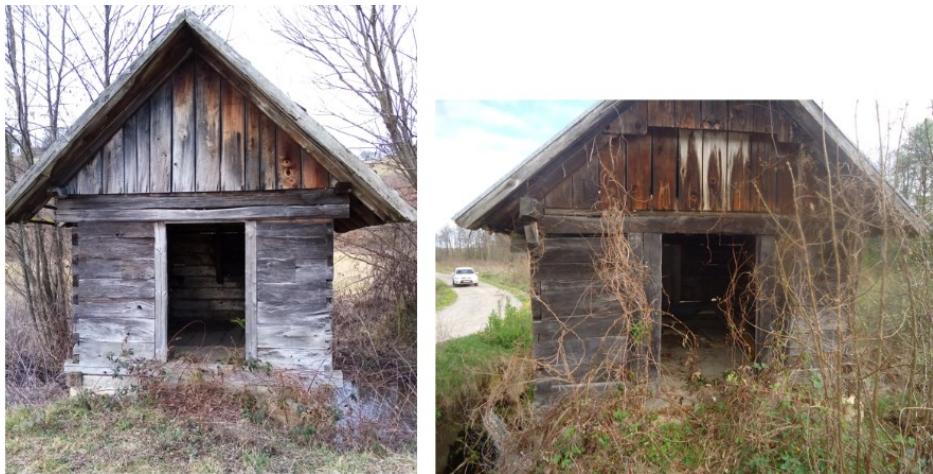
Štetne posljedice na vodenice ostavlja i neadekvatna vlaga. Ona se u slučaju vodenica na području Topuskog javlja u obliku likvidne vlage, koja dolazi od kišnice i podzemne vode, te one higroskopne, povezane sa solima (Malinar 2003: 13). Kišnica je osobito štetna za većinu vodenica područja Topuskog koje su još uvijek postojeće u strukturi, jer su joj vrlo izložene, s obzirom na to da posjeduju određene izvorne strukturalne nepravilnosti, što osobito uključuje neprecizno spojene planjke zidova te loše izvedene spojeve između zidova i krovova, kao i oštećenja na strukturi, najčešće krovnog pokrova, koja su kasnijeg nastanka. Kiša također lako ulazi kroz prozore bez stakla i ulaze bez krila vrata, a slijeva se i niz zidove zgrada vodenica, s obzirom na to da one izvorno nisu bile građene sa žljebovima koji bi preusmjeravali kišnicu dalje od zgrada vodenica te tako sprječavali njezino slijevanje niz zidove. Osim kišnice, velik problem predstavlja i zemna voda koja je na području Topuskog visoka i koje je mnogo, s obzirom na građu tla od nepropusnih paleozojskih škriljaca koji ne dozvoljavaju upijanje vode u tlo (Abramović 2009: 90). Navedena zemna voda u strukturu građevine ulazi kapilarnim uzdizanjem porama građevnog materijala, odnosno djelovanjem kapilarnih sila (Mlinar 2003: 14). Pritom vlaži zidove građevine, čime se, uz pogodnu temperaturu, stvara pogodno tlo za nastanak i razvoj ranije spomenutih gljivica, ali i pljesni. Pljesni drvo ne oštećuju strukturalno, no bojaju njegovu površinu (Klarić 1999: 197) u karakterističnu zelenu boju, a štetne su i za ljude. Spomenuta je zelena pljesan primijećena na dijelovima zgrada ili mlinskih mehanizama pojedinih vodenica s područja Topuskog (kod mlinova pod brojevima 1, 2, 3, 18, 23 i 33). Kapilarnim uzdizanjem zemne vode u strukturu

Sl. 32. (lijevo) Glavno pročelje zgrade mлина br. 63 (mlina Milić) u Blatuši na kojemu su zamijećene smeđe mrlje od smeđe truleži uzrokovane gljivicama (snimila: Dora Hornik, 23. 2. 2020.).

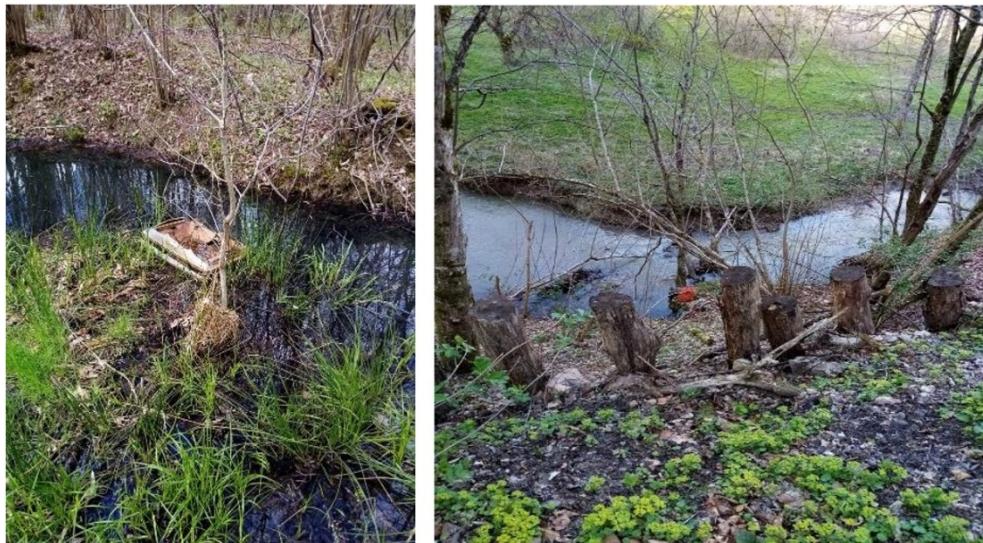
Sl. 29. (lijevo) Otpad u šumi kraj puta prema mlinu br. 36 (mlinu u Donjem Lugu) u Vorkapiću (snimila: Dora Hornik, 15. 4. 2021.).

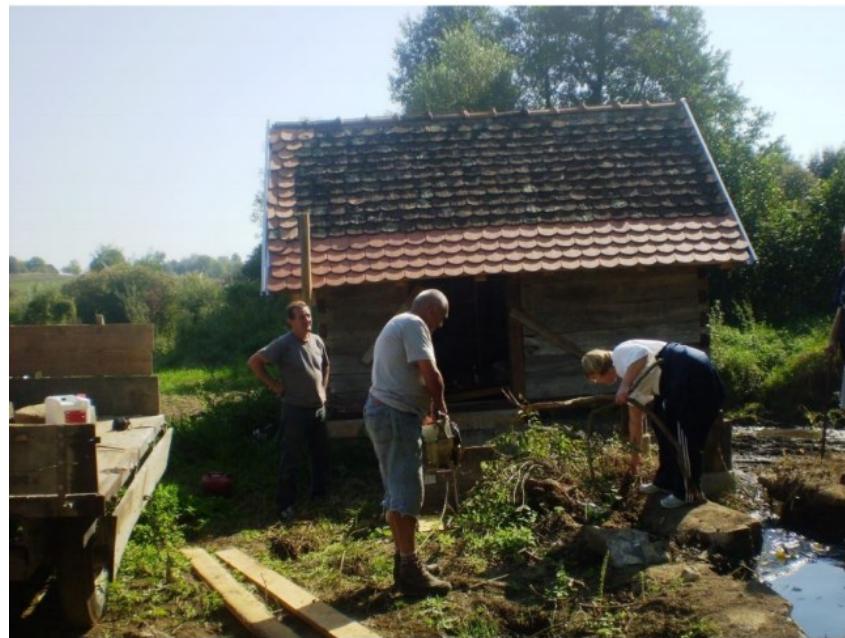
Sl. 36. Mlin br. 14 (mlin Kljajić) u procesu obnove, fotografirano 2014. godine kada su mještani uređivali bent mlina te pristupni put, nakon što je zgrada mлина već bila obnovljena (Roknić 2019.).

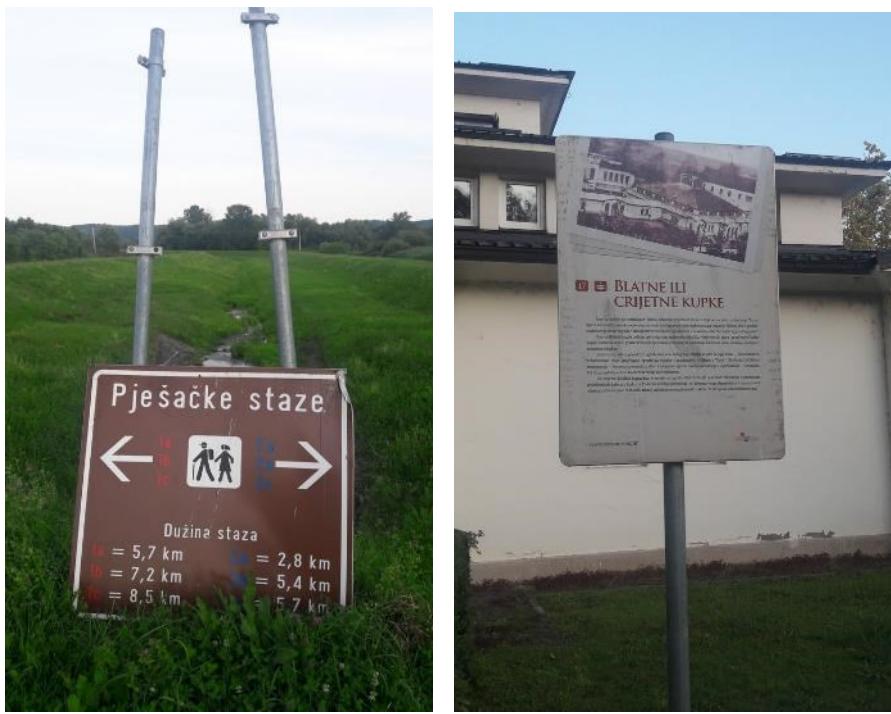
Sl. 45. (lijevo) Oštećena informativna tabla s prikazom više različitih postojećih pješačkih staza na području Topuskog. Snimljeno u naselju Topusko kod Autobusnog kolodvora. Osim što bi se trebali popraviti postojeći signalni znakovi o pješačkim i biciklističkim stazama, trebali bi se postaviti i slični novi na nove lokacije, nakon što se izvedu nove staze, odnosno prošire postojeće (snimila: Petra Kelemen, 17. 7. 2019.).
