Master's thesis / Diplomski rad

2022

**Konzervatorsko-restauratorski radovi na crkvi sv. Brcka na  
Kalniku**

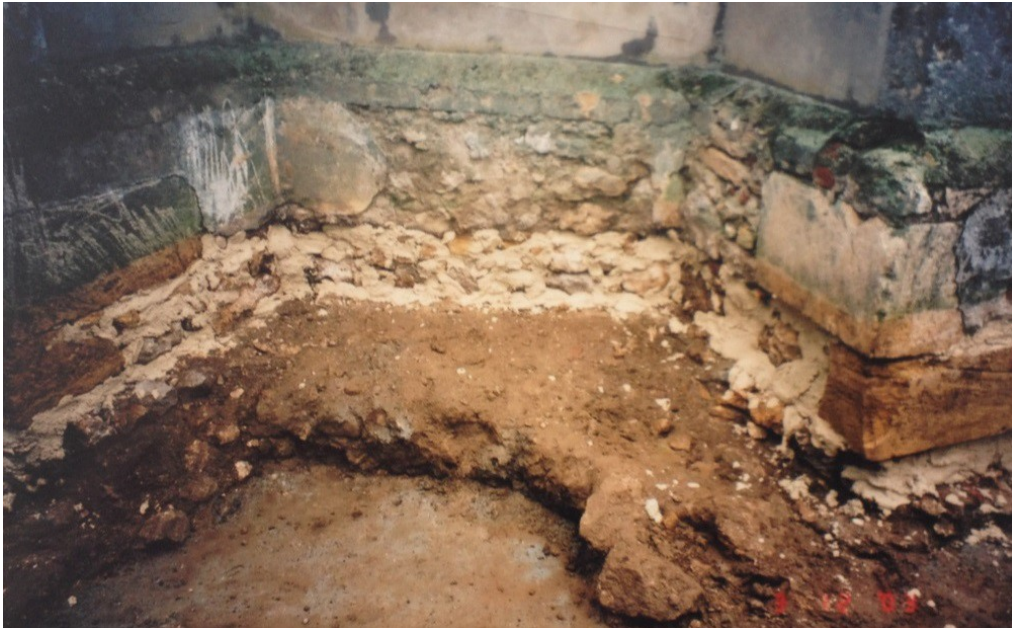
Slika 14: Temeljna konstrukcija crkve – iskop za potrebe drenaže, snimljeno u prosincu 2003. godine

Nakon geomehaničkih istraživanja, deset godina poslije, 2004. godine, poduzeće Kašik Križevci Projektiranje, inženjering i konzalting d.o.o. napokon započinje projekt drenaže crkve, odvodnje oborinskih i površinskih voda. Izvedena je statička sanacija temelja čitave crkve, zajedno s ventilirajućom drenažom. Postavljen je gromobranski sustav na krov crkve te je izveden sustav odvodnje oborinske i krovne vode u putni jarak s jugoistočne strane građevine.

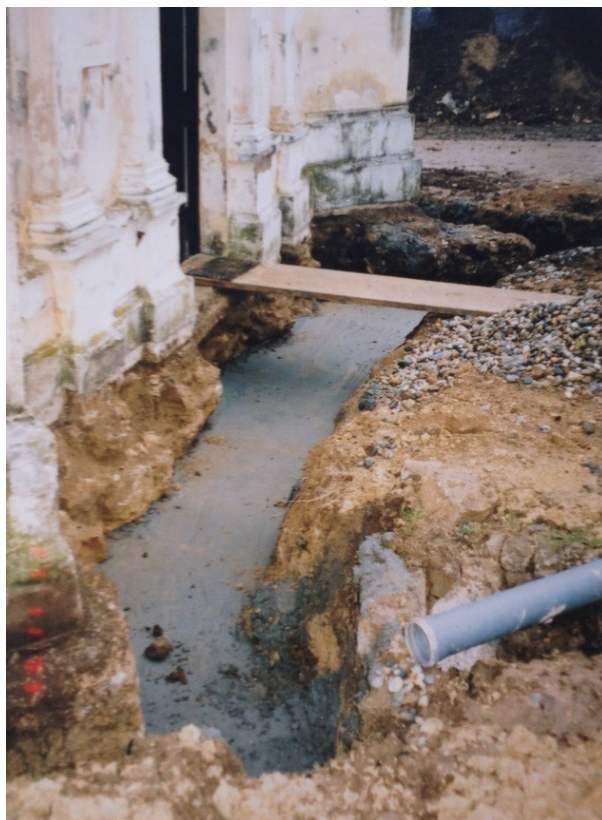
Slika 15: Zapunjavanje jarka oko crkve betonom, snimljeno u studenom 2003. godine

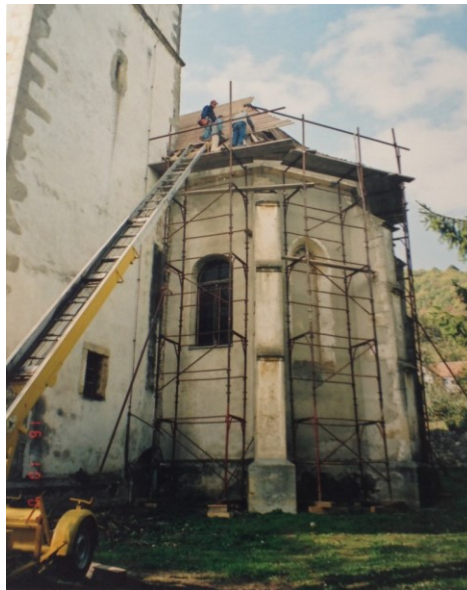
Slika 17: Radovi na krovštu svetišta 2006. godine

U prvoj fazi 2005. godine izvedeni su radovi na zapadnom dijelu krovšta, dok su u drugoj fazi vođeni radovi na svetištu i sjevernoj bočnoj kapeli. Krovšte je prekriveno crijepom. Obnovu krovšta južne kapele zajedno s novim bakrenim pokrovom izvelo je poduzeće Graditeljstvo i završni radovi Slavko Kovačićek iz Varaždina 2007. godine, a iste godine Kašik Križevci d.o.o. uređuje krovšte tornja i drveni vijenac.<sup>70</sup>

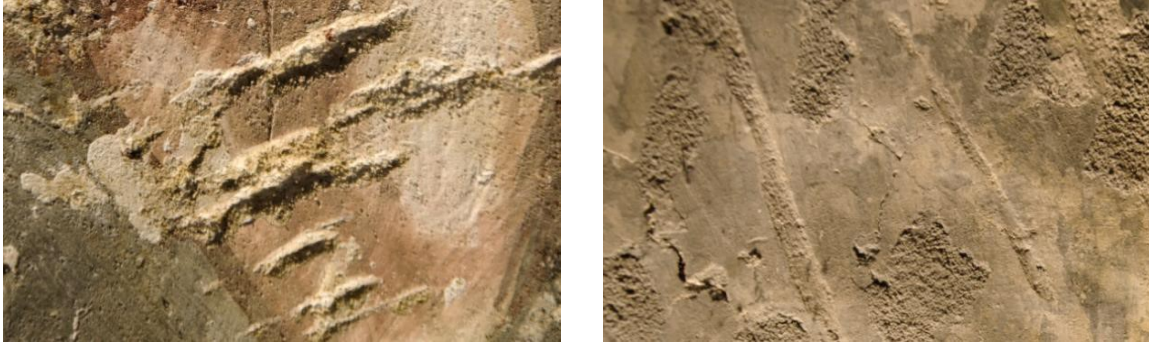
Nadalje, uz pukotine, prisutna su mehanička oštećenja i ogrebotine. Na površini svih slikanih fragmenata pronađena je veća količina mehaničkih oštećenja različitih dubina i širina, a na mjestima dubljih oštećenja izvorna žbuka se osipala. Na osliku sjevernog zida zabilježene su ogrebotine koje su vjerojatno nastale kao posljedica struganja zašiljenim predmetom po površini slike. Ogrebotine su prouzrokovale duboka oštećenja, no površina izvorne žbuke se ne nazire, stoga se pretpostavlja da su oštećenja reintegrirana bojom tijekom ranijih restauriranja.<sup>85</sup>

Slika 23 i 24: primjer mehaničkih oštećenja i ogrebotina na zidnim oslicima

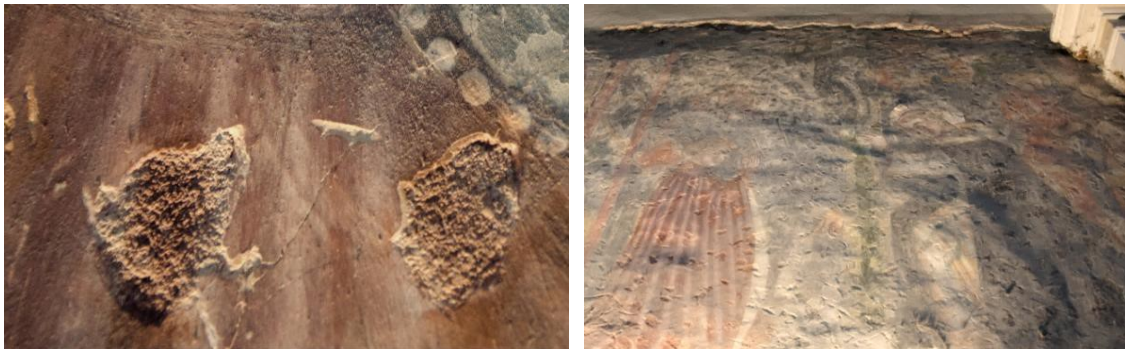
Sve površine oslika bile su gusto natučene oštrim predmetom zbog boljeg prijanjanja naknadnih slojeva, takva oštećenja su reintegrirana novom žbukom na sjevernom zidu. Na sjevernom zidu zabilježene su podbuhline, odnosno oslabljena adhezija između izvornih žbukanih slojeva. Pod kosim svjetlom bila je vidljiva neravna površina oslika koja ne prati izvornu građu nosioca. Također, na svim slikanim površinama zabilježeno je osipanje izvornog žbukanog sloja.<sup>86</sup>

Slika 25 i 26: primjer natučetina i podbuhlina na zidnim oslicima

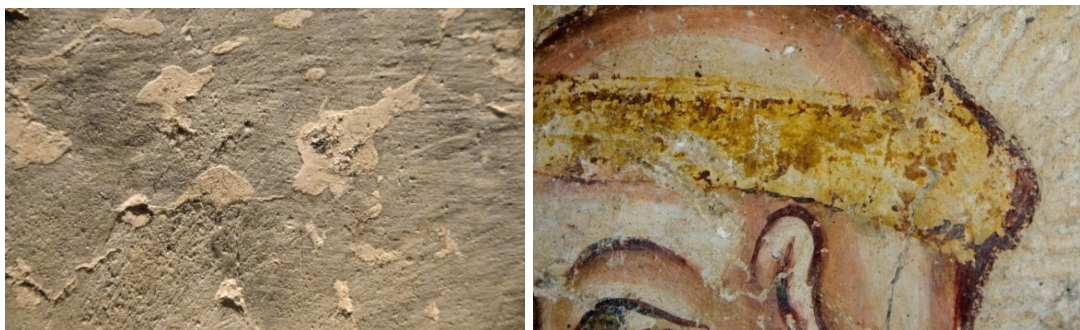
Nadalje, na dijelovima slikanim *a secco* je slikani sloj mjestimično u potpunosti otpao. Različite veličine ovog oštećenja otkrivaju zaglađenu površinu *intonaca* s koprenom kristaliziranih zrnaca vapna. Većinom se odnosi na dijelove slikanim pigmentima nepogodnim za rad *a fresco*. Na dijelovima površine slikani sloj otpao je djelomično ili se praškasto osipa, otkrivajući dijelove oslika slikane *a fresco*, a većinom se radilo o dijelovima oslika koji su bili slikani zemljanim pigmentima.<sup>87</sup>

Slika 27 i 28: primjeri otpalog slikanog sloja

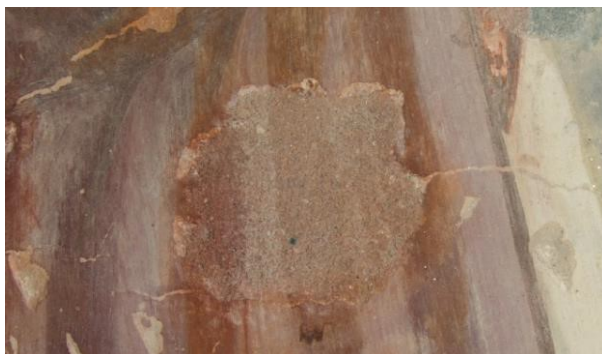
Zabilježena je promjena optičkih svojstava ranijih restauriranja uslijed starenja. Ranijim restauriranjem su estetski reintegrirana veća oštećenja na osliku. Natučetine su zapunjene novom žbukom, a na novoj žbuci su izvedeni retuši s rekonstrukcijom nedostajućeg oslika.<sup>89</sup>

Slika 31: primjer izmijene boje retuša ranijeg restauriranja

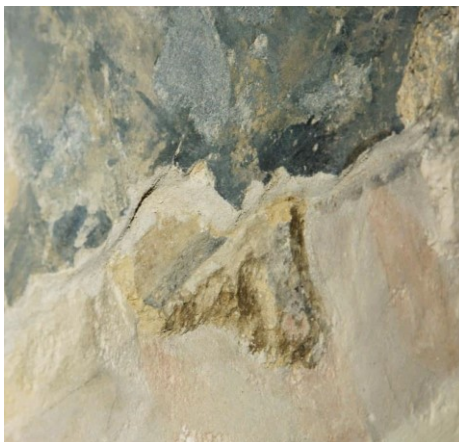
Slika 48: Obrub novom vapneno-pješčanom žbukom na rubovima izvornika na sjevernom zidu lađe

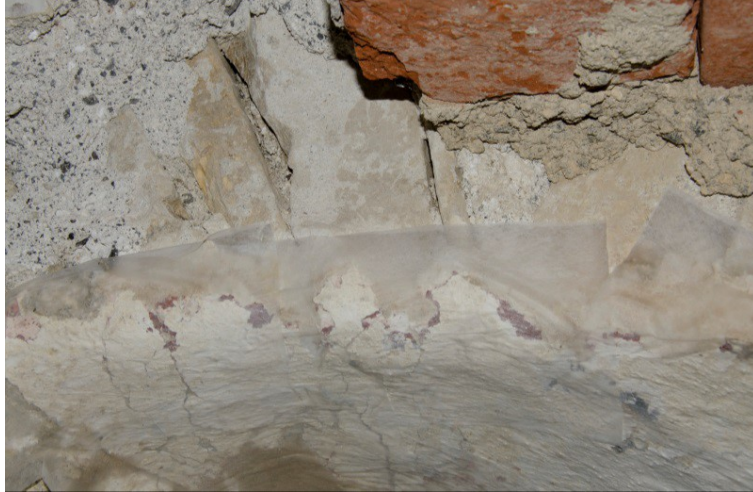
Slika 51: Luk prozorske niše tijekom opšivanja rubova izvorne žbuke i konsolidacije oslika preko japanskog papira

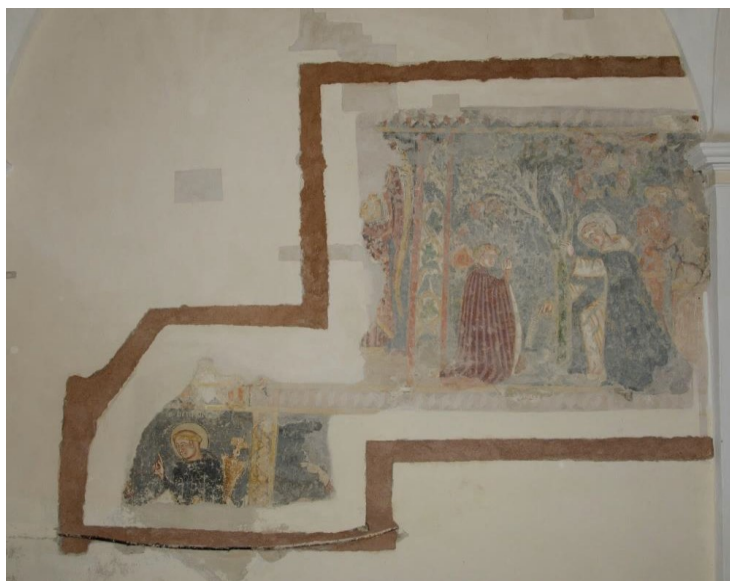
Slika 55: Ispuna utora oko oslika žrtvovanom žbukom

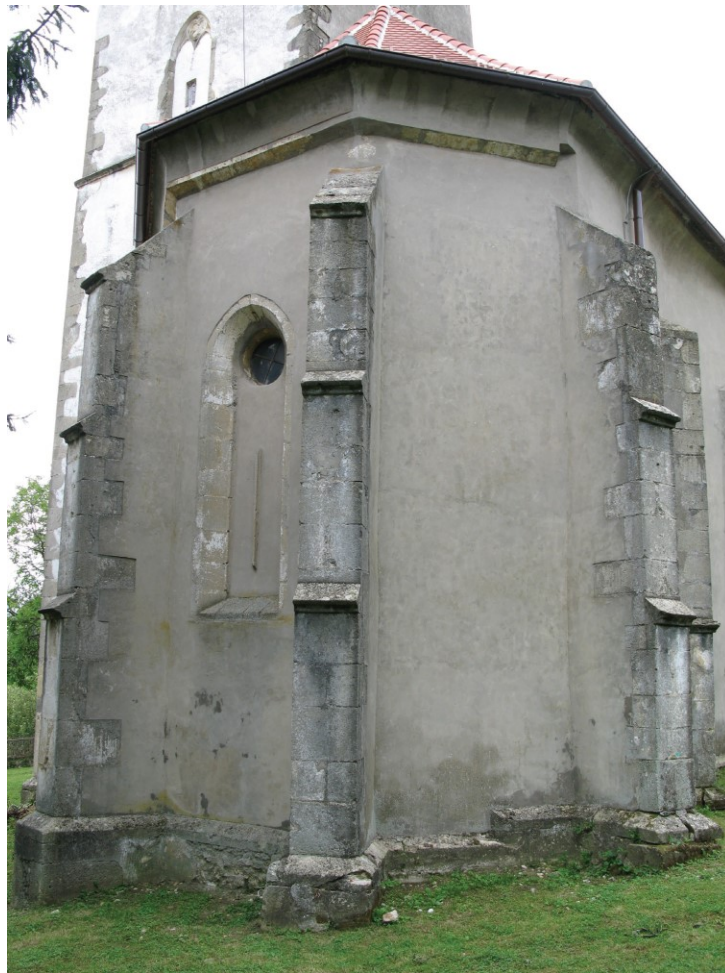
Slika 56: istočno pročelje, zatečeno stanje središnjeg prozora svetišta

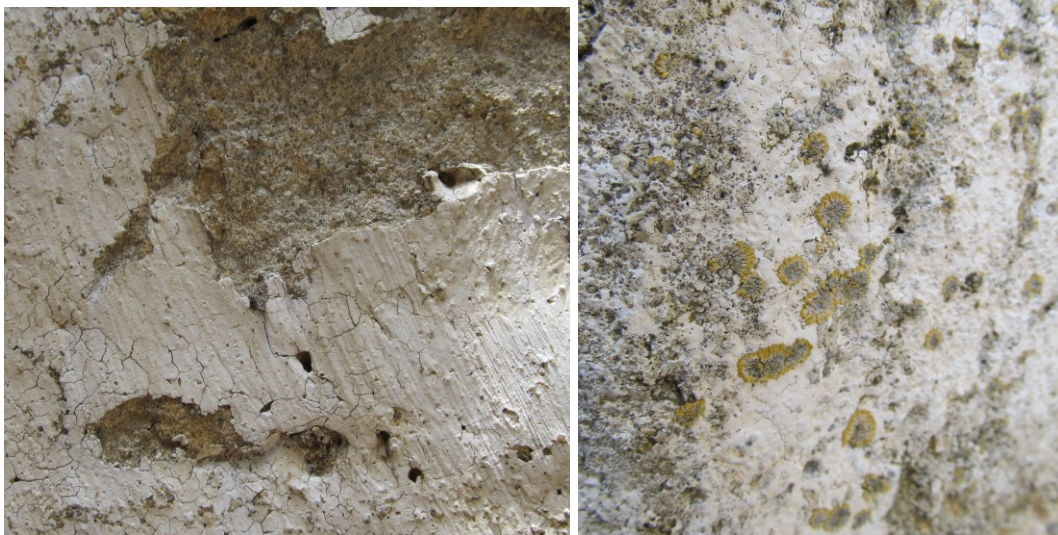
Slika 57 i 58: Središnji prozor, odvajanje bijelog naliča od podloge i mikroorganizmi na bijelom naliču

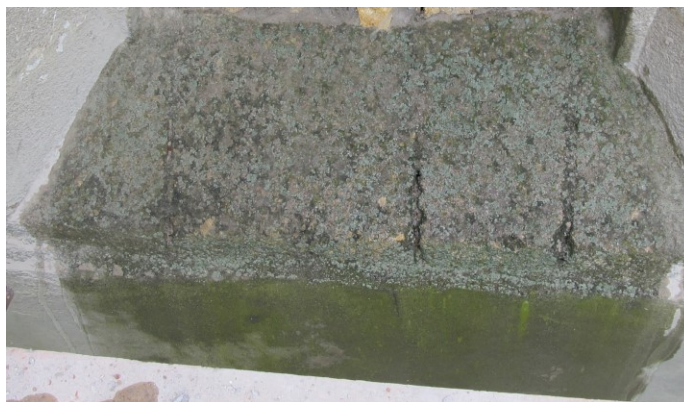
Slika 59: prozorska klupčica središnjeg prozora, mikroorganizmi koji degradiraju kamen

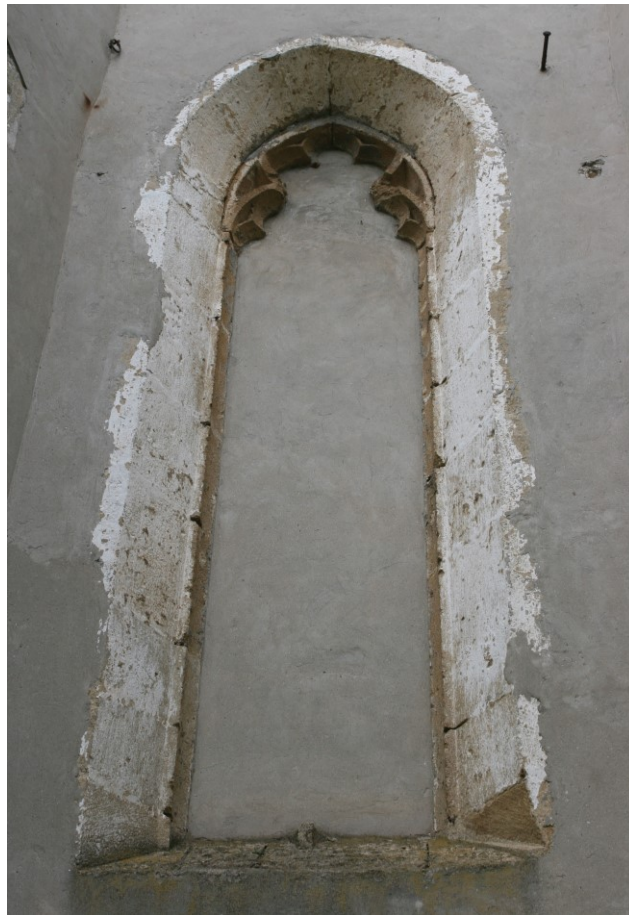
Slika 60: zatečeno stanje južnog prozora svetišta 2015. godine

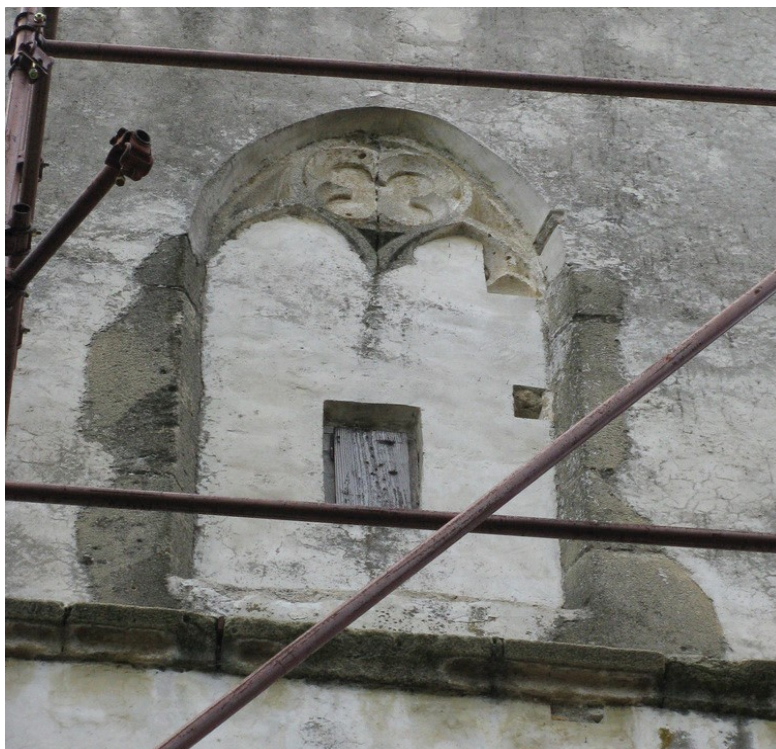
Slika 61: zatečeno stanje istočnog prozora zvonika 2015. godine

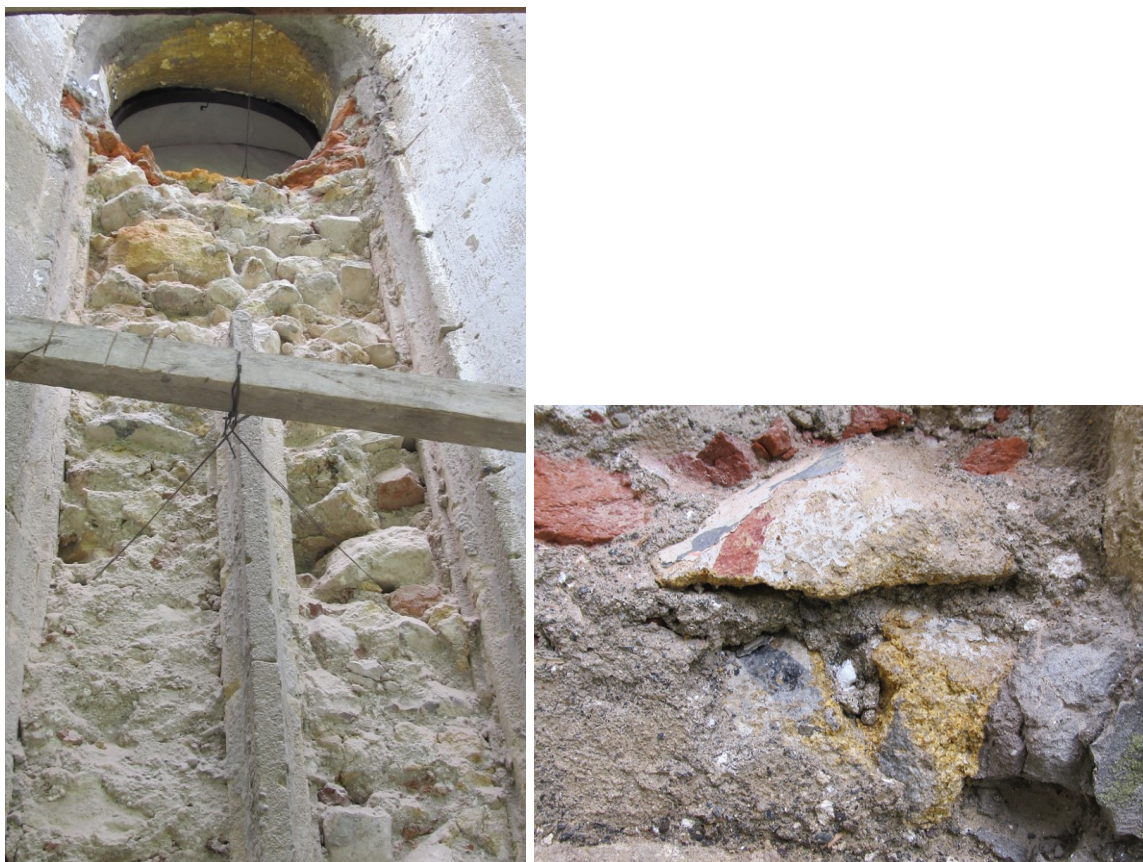
Slika 64: središnji prozor svetišta nakon uklanjanja površinskog sloja cementne žbuke 2015. godine

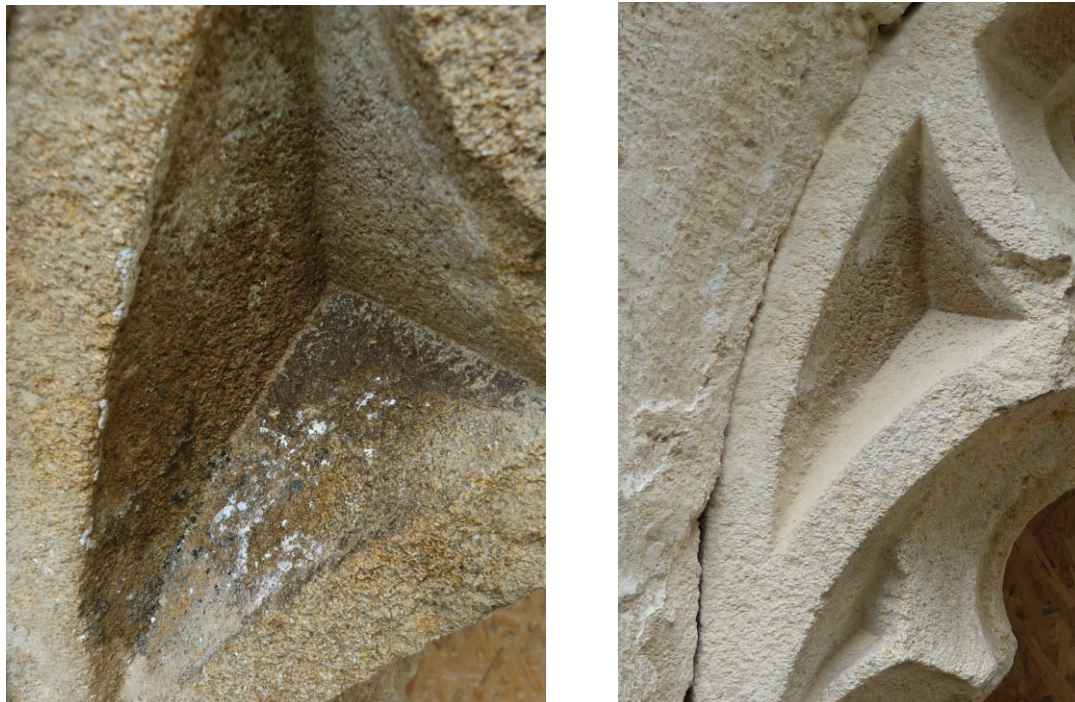
Slika 66 i 67: južni prozor svetišta, mrežište, prije i poslije dodatnog čišćenja 2015. godine

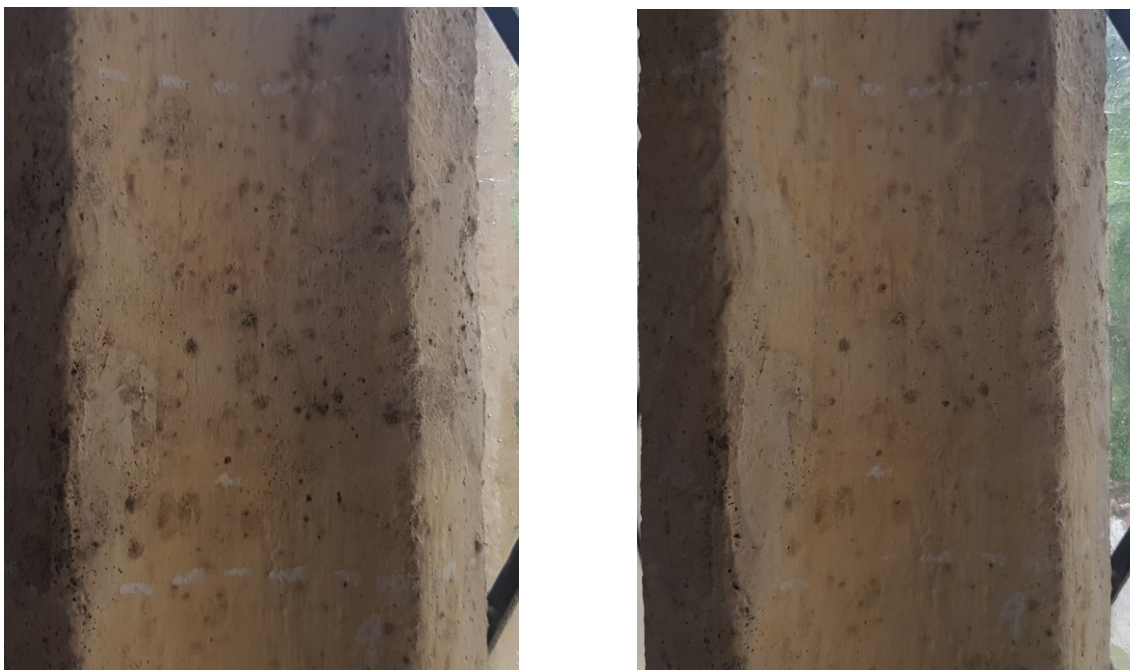
Slika 72 i 73: segment unutrašnje strane stupića bifore zaražene mikroorganizmima, zatečeno stanje i stanje nakon nanošenja *Biotina t* i mehaničkog čišćenja
