Master's thesis / Diplomski rad

**Konzervatorsko-restauratorski radovi na crkvi sv. Brcka na
Kalniku**

ZAGREB, 2022.

CONSERVATION AND RESTORATION WORKS ON SAINT BRCKO'S CHURCH AT
KALNIK

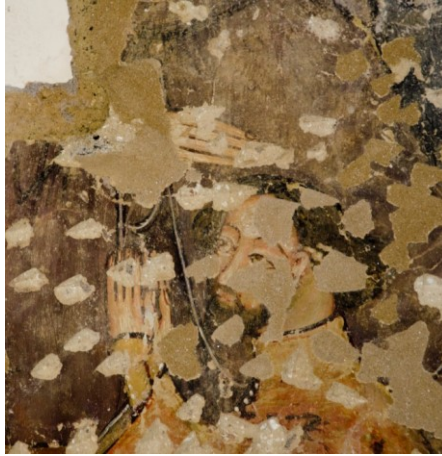
Slika 49: Zidni oslik na desnom dijelu južnog zida tijekom izvedbe žbukane nadoknade

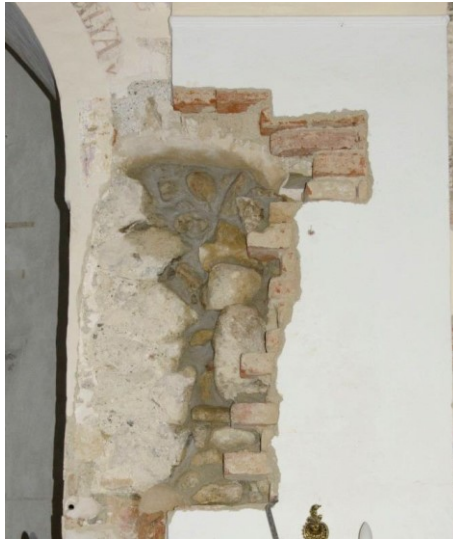
Slika 52: Niša nakon zapune novom građom

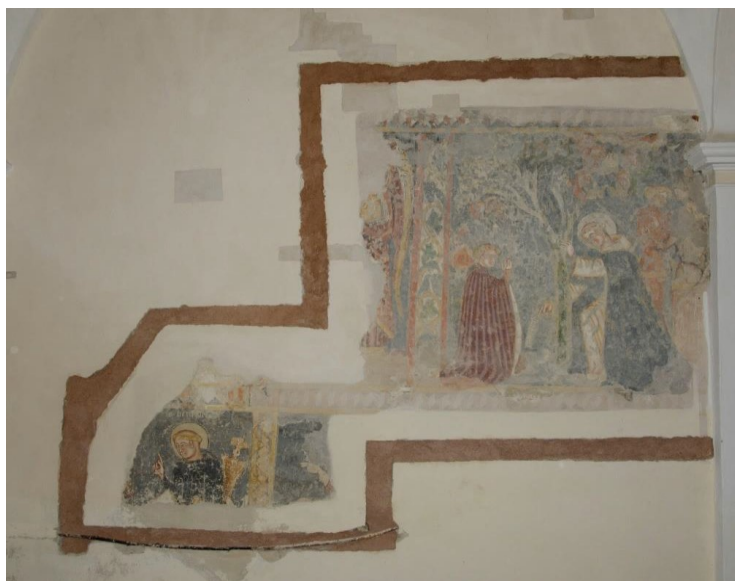
Slika 55: Ispuna utora oko oslika žrtvovanom žbukom

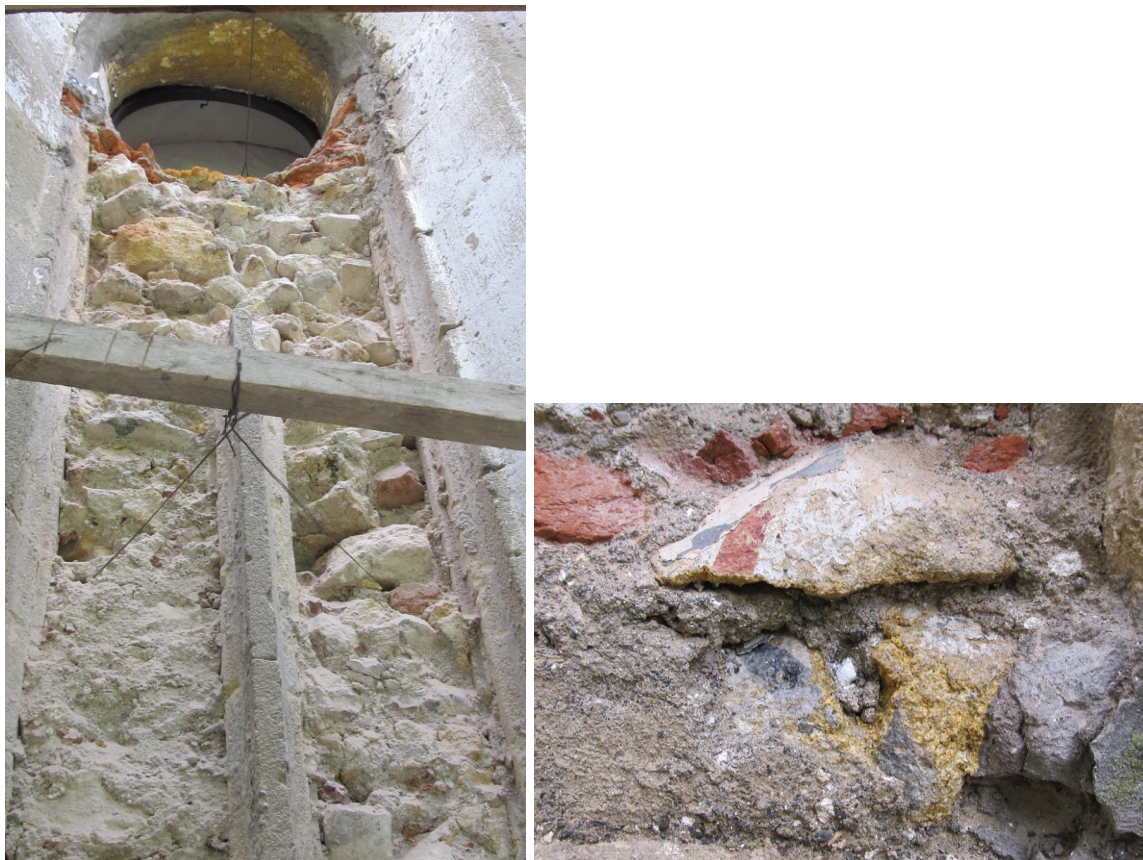
Slika 64: središnji prozor svetišta nakon uklanjanja površinskog sloja cementne žbuke 2015. godine
