Master's thesis / Diplomski rad

**Konzervatorsko - restauratorske intervencije u staroj
jezgri Dubrovnika nakon Domovinskog rata**

Anja Vijatović

ZAGREB, 2019.

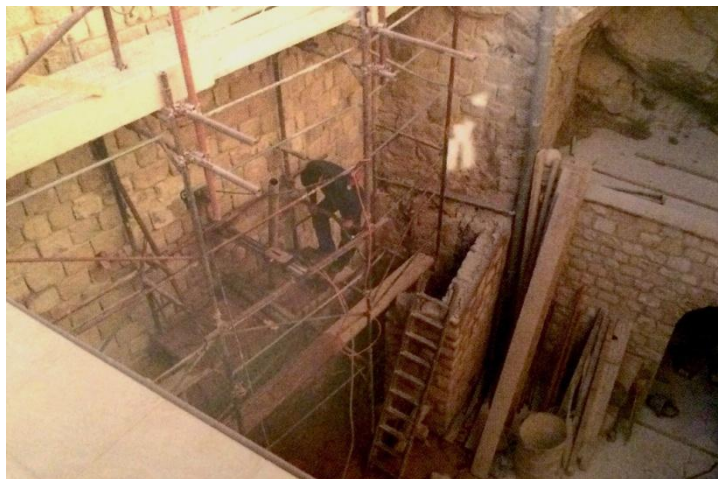
Slika 17. Radovi na sanaciji gotičkog zida u vrtu dominikanskog samostana 2013.

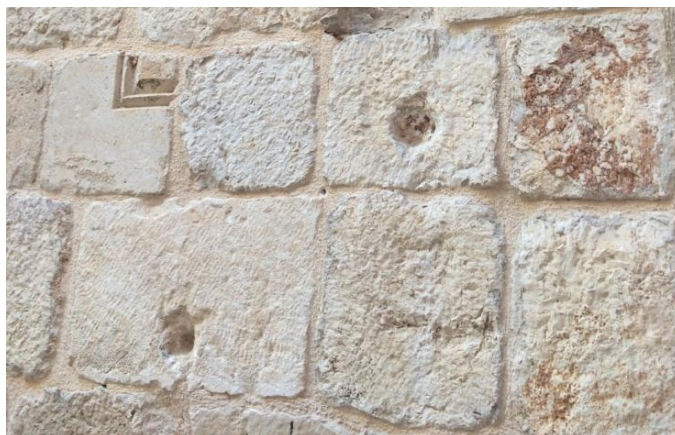
Kod obnove kamenih pročelja oštećeni dijelovi zamijenjeni su u istom materijalu – kamenu. Na fasadama gdje su površinske štete nastale pogotkom gelera nije bilo predviđeno poduzimanje zahvata.

Slika 18. Površinske štete nastale pogotkom gelera

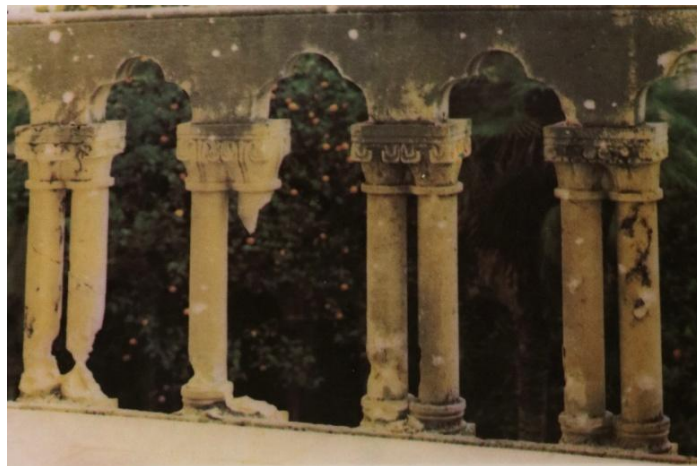
Od krhotina projektila oštećeni su kapiteli dvostranih stupova južne heksafore zapadnog krila; završna profilacija s vanjske strane, s unutrašnje strane je bio vertikalno odlomljen krajnji sjeverni kapitel i vrh stabla oba stupa. Na više stupova heksafora nalazila se oštećenja u zoni stabla i baze s oštećenjima plastike.¹¹⁷ Radilo se o jakim površinskim oštećenjima promjera i do 30 cm, i dubine do 3 cm.

Slika 25. Ograda klaustra

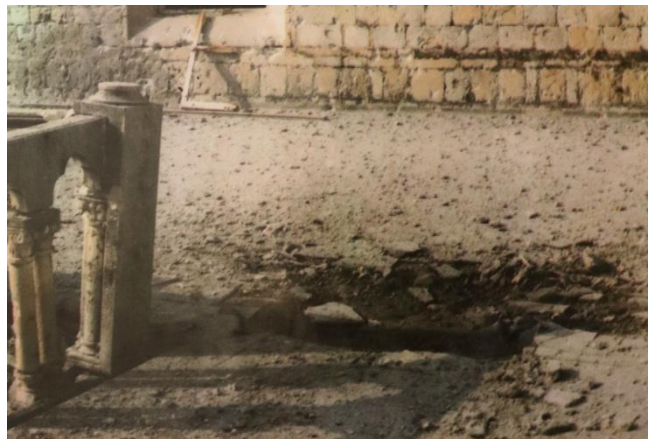
Balustrada terase je bila teško oštećena i to najviše u zapadnom krilu. Od izravnog pogotka potpuno su uništena dva polja dvostrukih stupića. Od krhotina projektila balustrada je bila oštećena s vanjske i unutarnje strane. Ugaoni kvadratni stup (jugozapadni) dislociran je zajedno s dijelom grede s lučnim otvorima. Površinska oštećenja balustrade vidljiva su na južnom i sjevernom dijelu.

Slika 26. Teško oštećenje terase i ograde

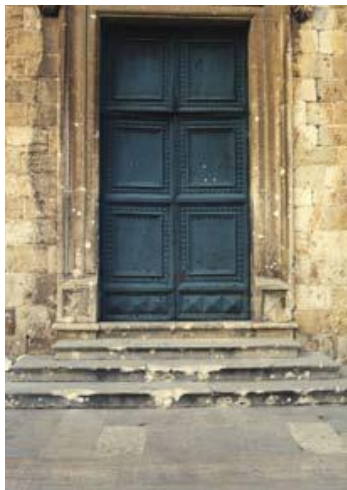
Od krhotina projektila koji su padali na Stradun oštećeni su krajnji zapadni dio južnog pročelja - zapadni portal, zabat krajnjeg zapadnog prozora, prilazno stubište, šira zona zidnog

platna, maskeron te krovni vijenac. Oštećenja su bila površinska, a dijelovi profiliranog vijenca vrata i krovišta su bili odlomljeni kao i nastupi stubišta. Od krhotina projektila oštećena je skulptura sv. Ivana na istočnom portalu južnog pročelja te u manjoj mjeri ostala plastika portala.¹²⁰

Slika 27. Portal Franjevačke crkve

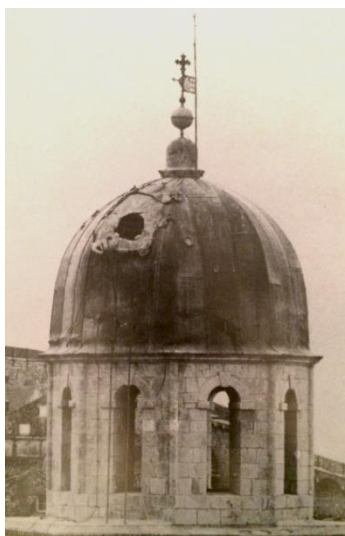
U unutrašnjosti je od krhotina projektila mjestimično bila oštećena žbuka zidova i stropa. Od snažnih detonacija popucala je štukatura. Oštećena je i dijelom uništena unutarnja i vanjska stolarija. Zvonik je pogođen izravnim pogotkom u kupolu s istočne strane. Probijen je armiranobetonski plašt kupole promjera 70 cm. U široj zoni je oštećen pokrov - olovni lim, te kameni profilirani završni vijenac. Neizravno krhotinama projektila na više je mjesta pogođeno zidno platno. Udarcom projektila uništeni su penjalica na kupoli i gromobran.¹²¹

Slika 28. Pogodak vođenom raketom

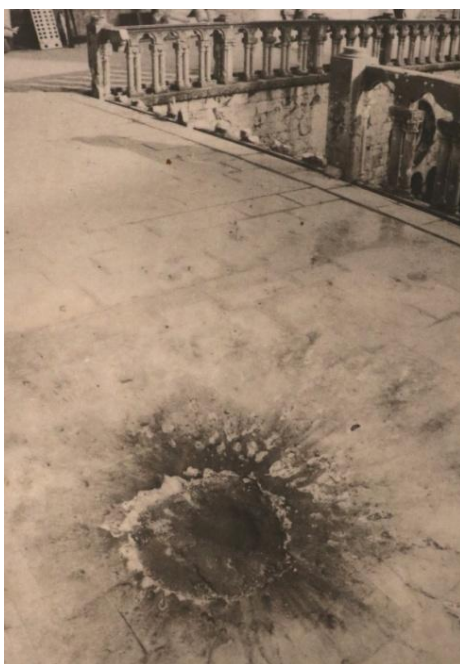
Slika 29. Jedan od brojnih pogodaka klaustra

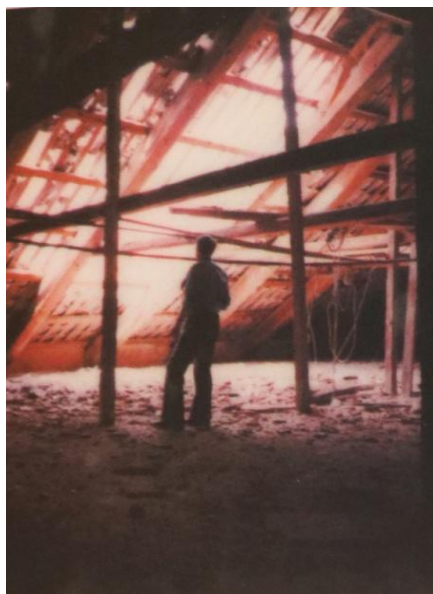
Slika 30. Polomljeno krovište crkve

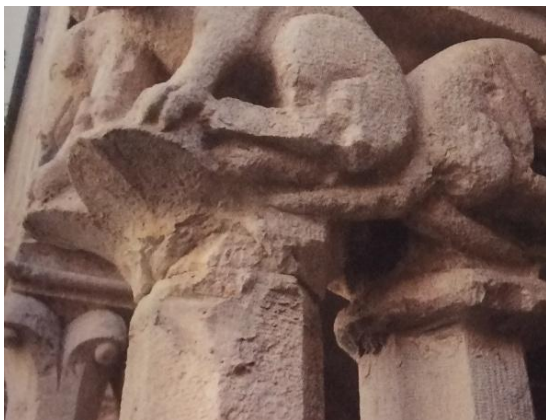
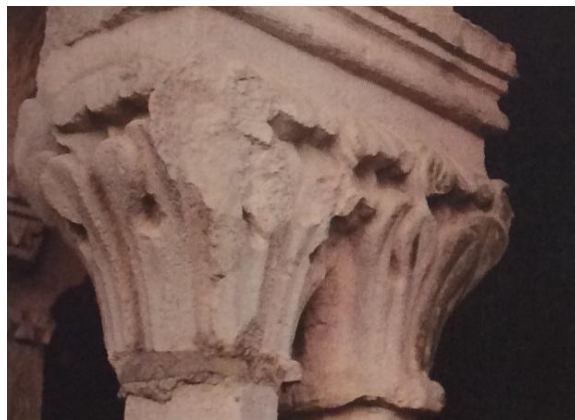
Eksplוזijom projektila u neposrednoj blizini stupova malog klaustra galerima su lakše oštećeni reljefi lavlje glave i florealne dekoracije na dvije strane baze jednog stuba, dok su se manja oštećenja nalazila na stupovima odrine.

Slika 31. Oštećeni kapiteli

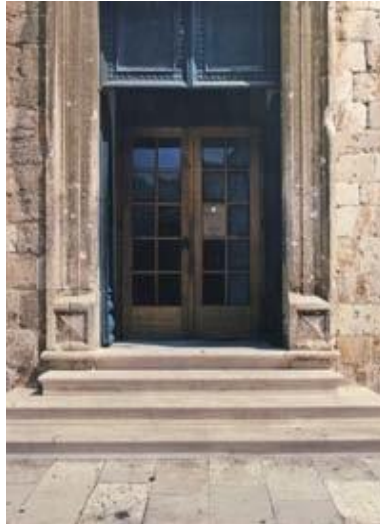
Slika 32. Portal Franjevačke crkve nakon obnove

Preventivno su zamijenjeni krovovi na crkvi i samostanu. Izvedeno je ostakljenje, postavljeni su potpuno novi prozori, te djelomično popravljena unutarnja i vanjska stolarija. Preventivno i djelomično su popravljene međukatne konstrukcije, te obloga unutarnjih zidova i stropova. Na južnom pročelju crkve postavljeno je novo zapadno pristupno stubište.¹³³

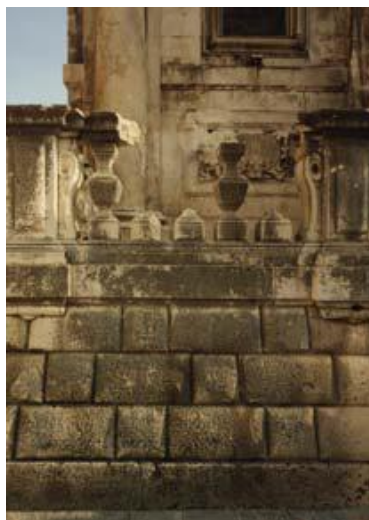
Direktnim pogocima i eksplozijom projektila u neposrednoj blizini crkve teško je oštećena balustrada na sjeveroistočnoj strani crkve kao i reljef na istočnoj strani sjevernog pročelja, dok su se manja oštećenja nalazila i na reljefu na zapadnoj strani istog pročelja.

Slika 36. Oštećena ograda na crkvi sv. Vlaha

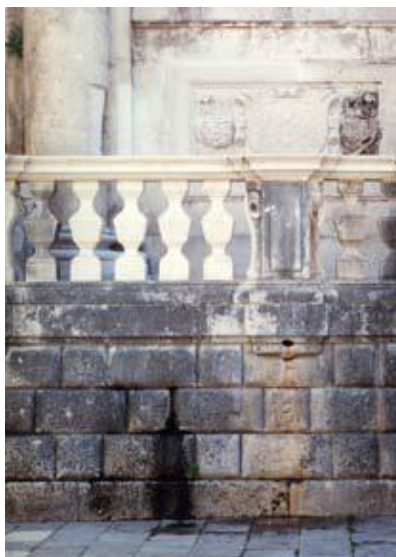
Slika 37. Obnovljena ograda i na crkvi sv. Vlaha

U proljeće 1993. godine balustradu su klesali korčulanski klesar Vinko Braco Fabris i dubrovački kipar Ivo Jašić. Nakon uzetih mjera širine, dužine i debljine s neoštećenih istovjetnih kamenih elemenata izrađene su šablone po kojima su isklesani novi dijelovi. Koristili su se starim ručnim alatima, raznim dljetima, oštrim piketom, grubom i sitnom zubatkom da bi što vjernije obradili kamen.¹⁵⁰ S gornje i donje strane balustara isklesali su kamene klinove kvadratnog oblika koji su kod ugradnje našli svoja ležišta u poklopnici i bazi balustrade. Upotrebljavali su suvremenija i manje vidljiva vezivna sredstva, pa su izbjegli željezne klinove i zalijevanje olovom. Isklesano je osam novih balustara i oko šest metara poklopnice. Obnovljeno je glavno sjeverno i istočno pročelje te stube na ulazima s tih pročelja, kao i dio tek manje oštećenog balustra koji prate glavno stubište i to metodom tašeliranja. Radovi su se izvodili na Korčuli od vrničkog kamena tipa *fiorito*. Zahvat je financirao dubrovački slikar Ivo Vojvodić s grupom hrvatskih slikara.¹⁵¹

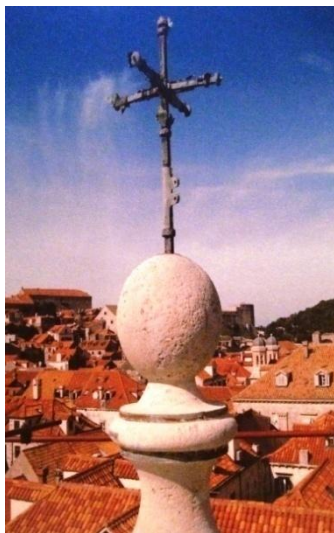
Slika 40. *Akroterij s križem nakon sanacije i izvedbe gromobranske instalacije*

Tijekom 2008. i 2009. godine ugrađena je kombinirana zaštita ukrasnih dijelova pročelja za zaštitu od ptica.¹⁶¹ Radovi konstrukcijske sanacije u zoni krovišta: na kupoli, na četiri male kupole, na preslici za zvona, na zabatnim zidovima i na krovu završeni su 2010. godine.¹⁶² Te iste godine izvedena je i gromobranska instalacija.

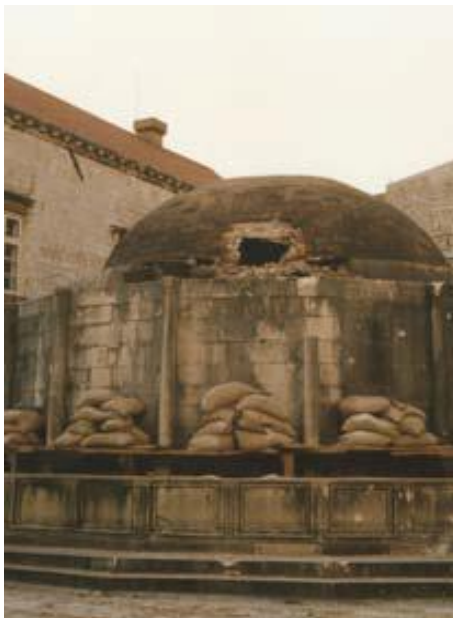
Slika 46. Oštećena Velika Onofrijeva fontana

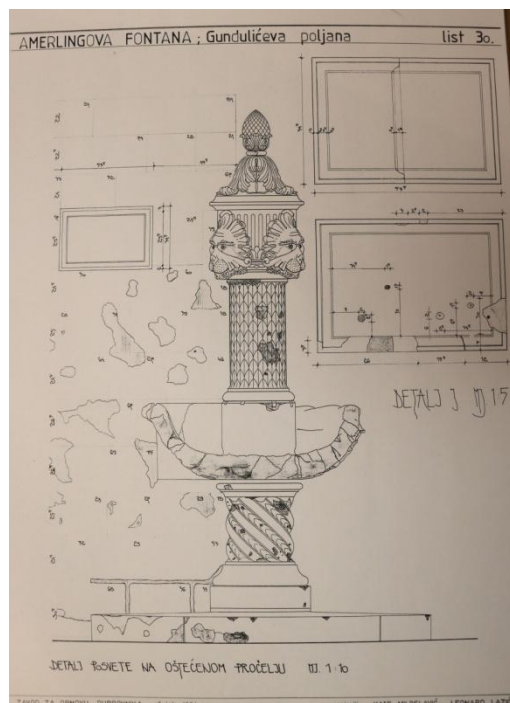
Slika 49. *Nacrt oštećenja Amerlingove fontane*

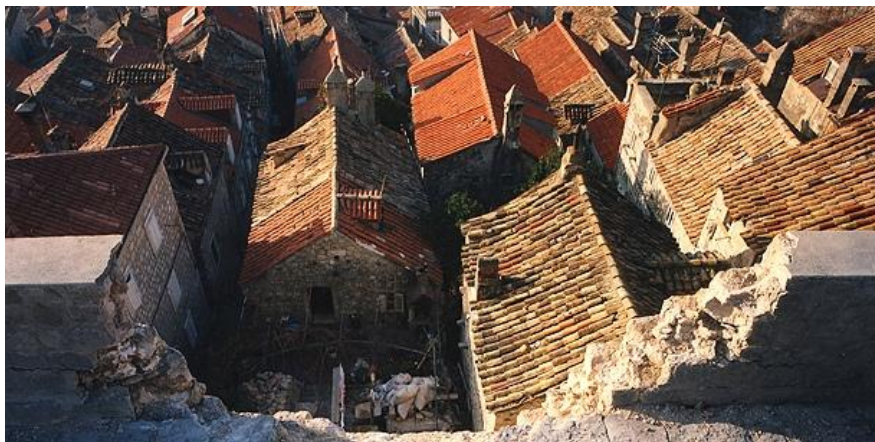
Prvi izvještaj odnosio se na evidenciju oštećenih površina. Nakon tog prvog izvještaja radilo se detaljnije ispitivanje krovova i pokrivača.

Slika 56. Oštećeni krovovi
