Master's thesis / Diplomski rad

**ZAŠTITA I OČUVANJE VODENICA NA
PODRUČJU TOPUSKOG**

Dora Hornik

ZAGREB, 2021.

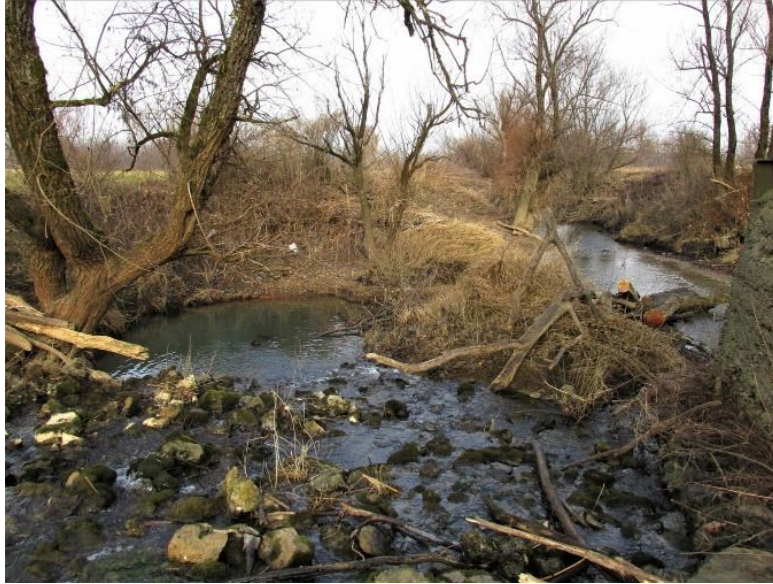
prostor Hrvatske 1996. godine (Popp 2011: 26), te iako imaju kvalitete i korisnosti (ibid.: 9-11), ostavljaju i negativan utjecaj, prvenstveno na stabla, poljoprivredne kulture i okoliš (ibid.: 23). Osim što ruše stabla koja koriste za izradu brana, zaustavljajući pritom vodotok usmjeren prema nekoj vodenici, a često i uzrokujući podizanje razine vode, uslijed čega često dolazi do potapanja vodenica (ibid.: 25), oni uzrokuju i otužan i pusti izgled obala potoka i rijeka, čime se narušava ambijentalna vrijednost koju vodenice posjeduju zajedno sa svojim okolišem. Također, bez stabala i njihova korijenja koje drži tlo, dolazi i do erozije zemlje, što uzrokuje urušavanje i začepljenje korita vodotoka koji iz toga razloga zatim često i mijenjaju smjerove (Sl. 31.).

Sl. 31. Stabla u rijeci Glini u Starom Selu Topusko koja su porušili dabrovi (snimila: SanjaLončar, 25. 1. 2020.).
