SVEUČILIŠTE U ZAGREBU  
FILOZOFSKI FAKULTET  
Odsjek za etnologiju i kulturnu antropologiju

Diplomski rad

**ZAŠTITA I OČUVANJE VODENICA NA  
PODRUČJU TOPUSKOG**

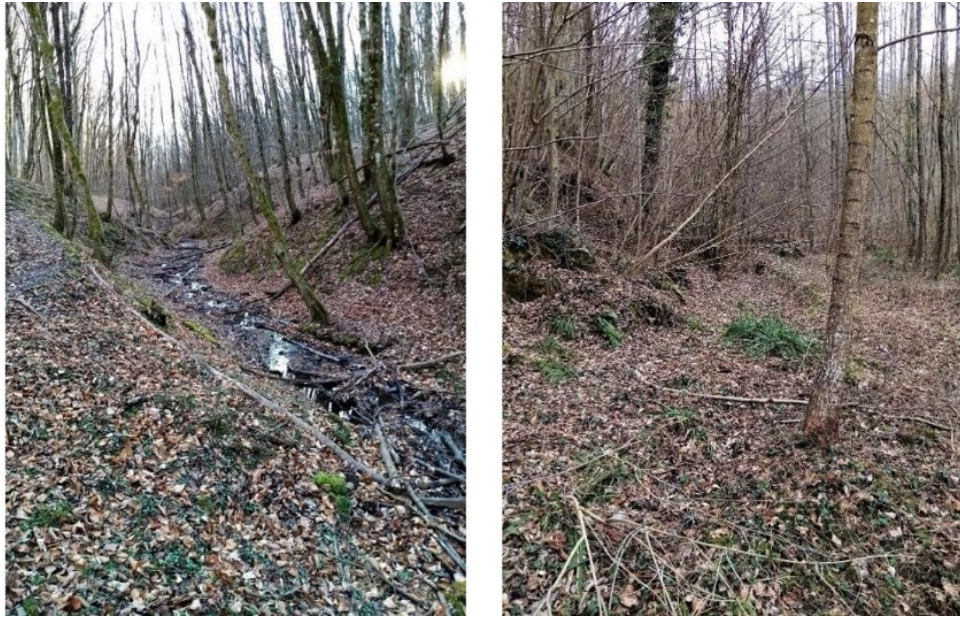
Sl. 24. (lijevo) Potok u šumi u Katinovcu zatrpan zemljanom sedimentom, lišćem i granjem, zbog čega je njegova protočnost loša, a snaga vode slaba (snimila: Dora Hornik, 24. 2. 2020.).

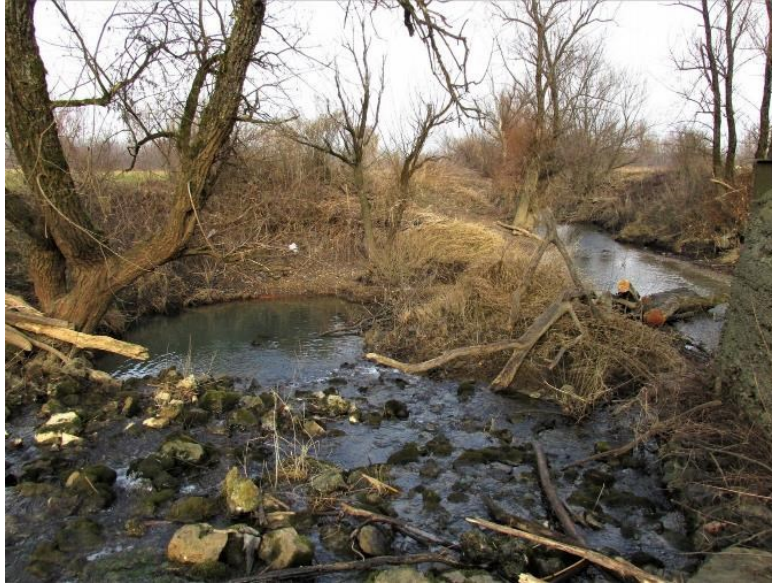
prostor Hrvatske 1996. godine (Popp 2011: 26), te iako imaju kvalitete i korisnosti (ibid.: 9-11), ostavljaju i negativan utjecaj, prvenstveno na stabla, poljoprivredne kulture i okoliš (ibid.: 23). Osim što ruše stabla koja koriste za izradu brana, zaustavljajući pritom vodotok usmjeren prema nekoj vodenici, a često i uzrokujući podizanje razine vode, uslijed čega često dolazi do potapanja vodenica (ibid.: 25), oni uzrokuju i otužan i pusti izgled obala potoka i rijeka, čime se narušava ambijentalna vrijednost koju vodenice posjeduju zajedno sa svojim okolišem. Također, bez stabala i njihova korijenja koje drži tlo, dolazi i do erozije zemlje, što uzrokuje urušavanje i začepljenje korita vodotoka koji iz toga razloga zatim često i mijenjaju smjerove (Sl. 31.).

Sl. 31. Stabla u rijeci Glini u Starom Selu Topusko koja su porušili dabrovi (snimila: SanjaLončar, 25. 1. 2020.).

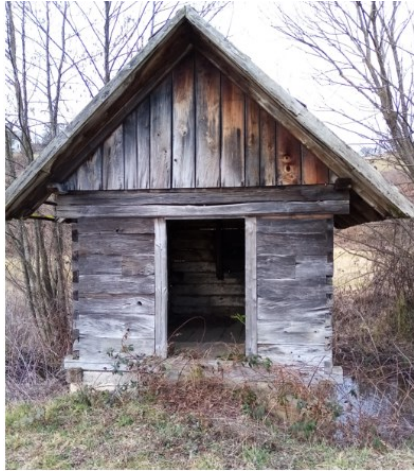
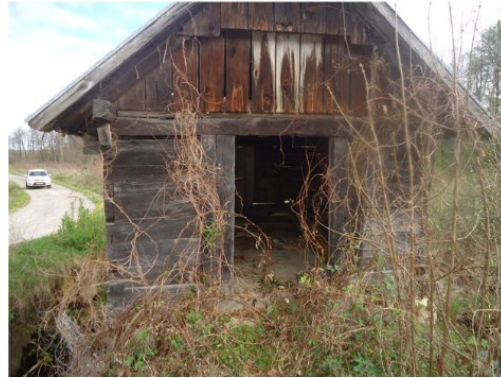
Štetne posljedice na vodenice ostavlja i neadekvatna vlaga. Ona se u slučaju vodenica na području Topuskog javlja u obliku likvidne vlage, koja dolazi od kišnice i podzemne vode, te one higroskopne, povezane sa solima (Malinar 2003: 13). Kišnica je osobito štetna za većinu vodenica područja Topuskog koje su još uvijek postojeće u strukturi, jer su joj vrlo izložene, s obzirom na to da posjeduju određene izvorne strukturalne nepravilnosti, što osobito uključuje neprecizno spojene planjke zidova te loše izvedene spojeve između zidova i krovova, kao i oštećenja na strukturi, najčešće krovnog pokrova, koja su kasnijeg nastanka. Kiša također lako ulazi kroz prozore bez stakla i ulaze bez krila vrata, a slijeva se i niz zidove zgrada vodenica, s obzirom na to da one izvorno nisu bile građene sa žljebovima koji bi preusmjeravali kišnicu dalje od zgrada vodenica te tako sprječavali njezino slijevanje niz zidove. Osim kišnice, velik problem predstavlja i zemna voda koja je na području Topuskog visoka i koje je mnogo, s obzirom na građu tla od nepropusnih paleozojskih škriljaca koji ne dozvoljavaju upijanje vode u tlo (Abramović 2009: 90). Navedena zemna voda u strukturu građevine ulazi kapilarnim uzdizanjem porama građevnog materijala, odnosno djelovanjem kapilarnih sila (Mlinar 2003: 14). Pritom vlaži zidove građevine, čime se, uz pogodnu temperaturu, stvara pogodno tlo za nastanak i razvoj ranije spomenutih gljivica, ali i plijesni. Plijesni drvo ne oštećuju strukturalno, no bojaju njegovu površinu (Klarić 1999: 197) u karakterističnu zelenu boju, a štetne su i za ljude. Spomenuta je zelena plijesan primijećena na dijelovima zgrada ili mlinskih mehanizama pojedinih vodenica s područja Topuskog (kod mlinova pod brojevima 1, 2, 3, 18, 23 i 33). Kapilarnim uzdizanjem zemne vode u strukturu

Sl. 32. (lijevo) Glavno pročelje zgrade mlina br. 63 (mlina Milić) u Blatuši na kojemu su zamijećene smeđe mrlje od smeđe truleži uzrokovane gljivicama (snimila: Dora Hornik, 23. 2. 2020.).

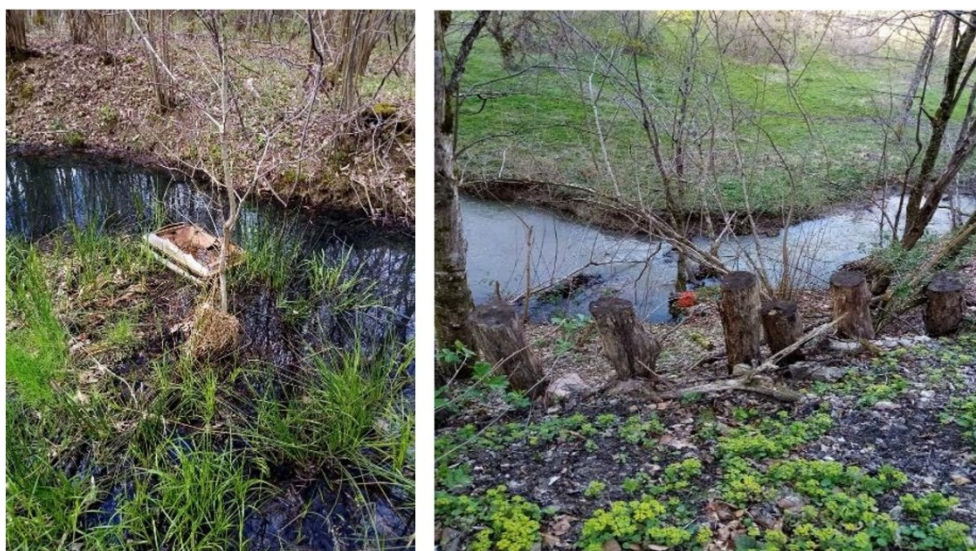
Sl. 29. (lijevo) Otpad u šumi kraj puta prema mlinu br. 36 (mlinu u Donjem Lugu) u Vorkapiću (snimila: Dora Hornik, 15. 4. 2021.).

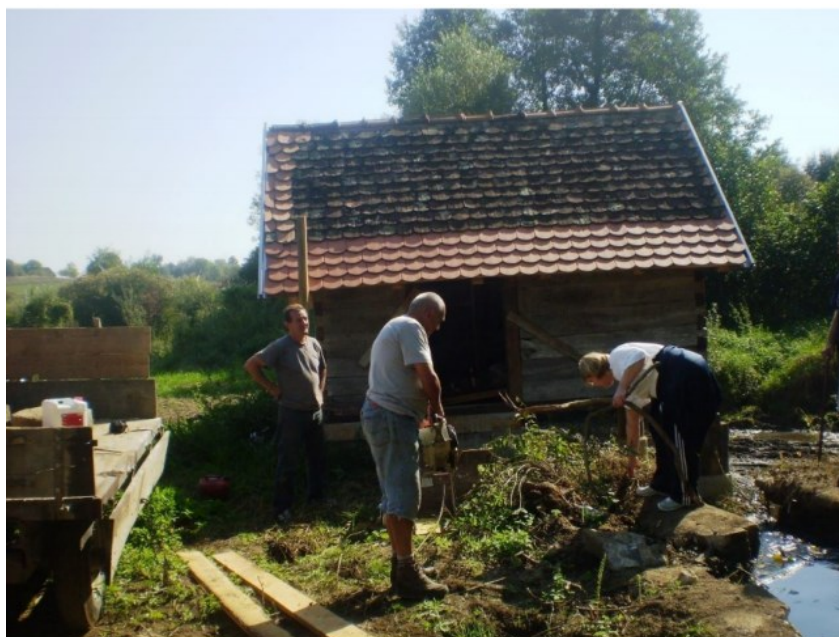
Sl. 36. Mlin br. 14 (mlin Kljajić) u procesu obnove, fotografirano 2014. godine kada su mještani uređivali bent mlina te pristupni put, nakon što je zgrada mlina već bila obnovljena (Roknić 2019).

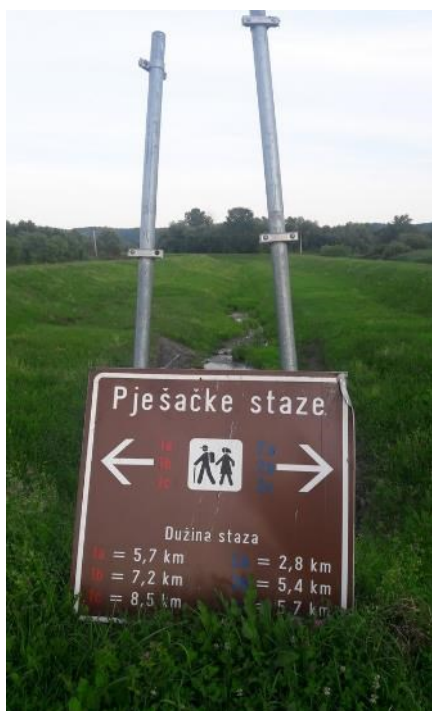
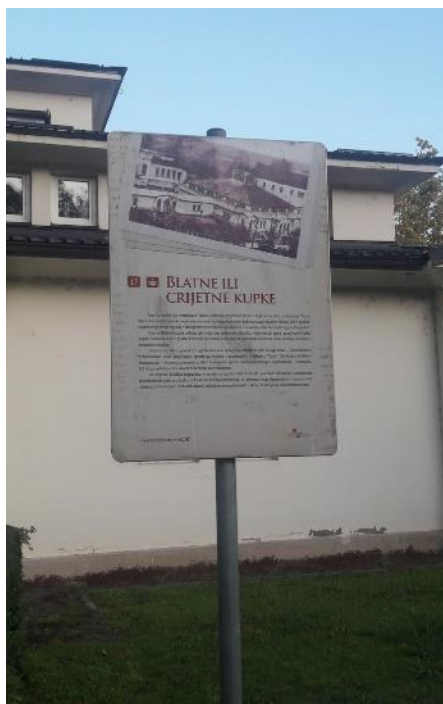
Sl. 45. (lijevo) Oštećena informativna tabla s prikazom više različitih postojećih pješačkih staza na području Topuskog. Snimljeno u naselju Topusko kod Autobusnog kolodvora. Osim što bi se trebali popraviti postojeći signalni znakovi o pješačkim i biciklističkim stazama, trebali bi se postaviti i slični novi na nove lokacije, nakon što se izvedu nove staze, odnosno prošire postojeće (snimila: Petra Kelemen, 17. 7. 2019.).
