Diplomski rad

**ZAŠTITA I OČUVANJE VODENICA NA
PODRUČJU TOPUSKOG**

Dora Hornik

ZAGREB, 2021.

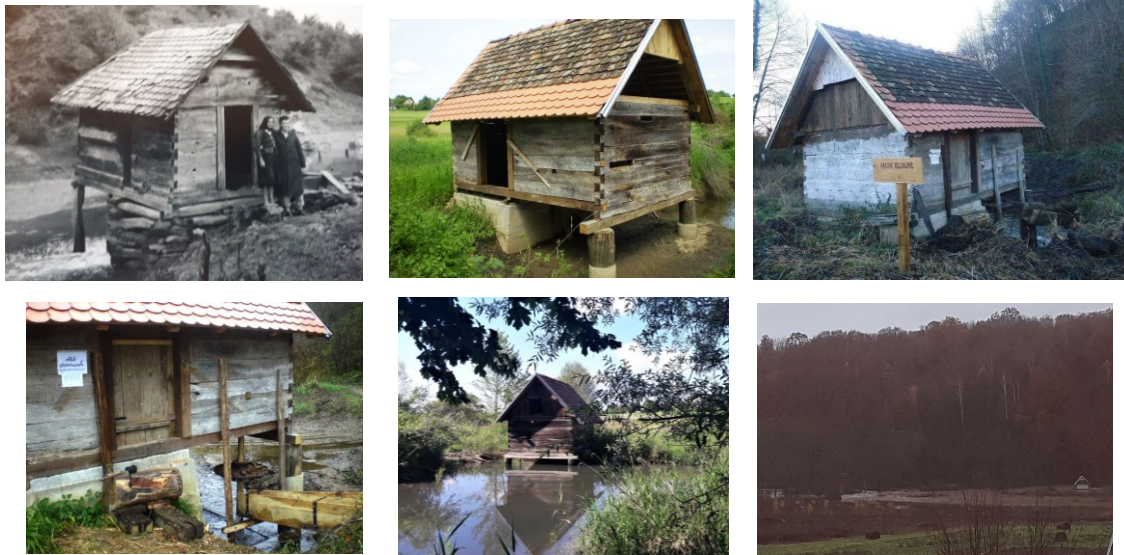
Sl. 98. (gore lijevo) Izvorna, „stara” zgrada mlina br. 14 (mlina Kljajić) u Perni, prije nego li je bila uništena te prije nego li je na njezino mjesto postavljen dislociran mlin s Petrove gore. Fotografirano 1954. godine (Roknić 2019) (<https://www.facebook.com/mostperna/photos/2480865488622825/>, pristup 19. 4. 2021.).
