Master's thesis / Diplomski rad

Orlandov stup: od nastanka do danas

Orlando's Column: from its origin to the present day

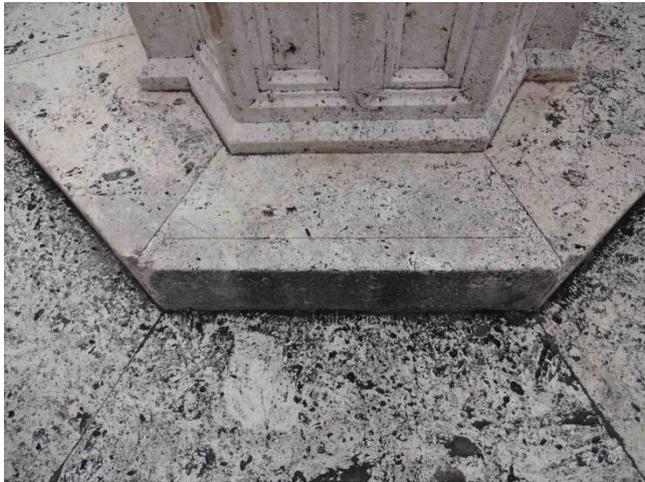
Slika 14. Mjera dubrovačkog lakta uklesana u podnožje Orlandovog stupa

kako je na Orlandu „označena općinska mjera za lakat kojim se mjere tkanine, raša i druge stvari koje oko stupa prodaju pridošli Morlaci i neke žene“¹³⁸.

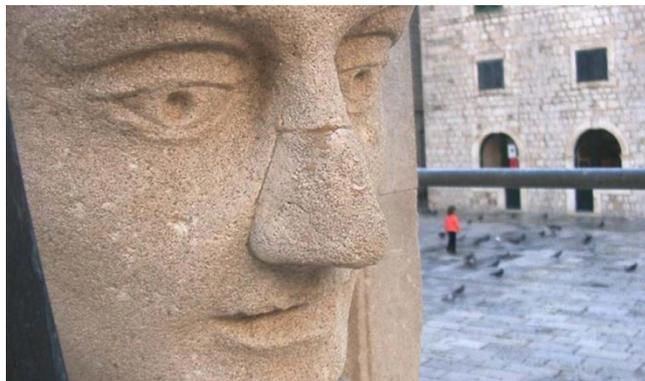
Slika 18. Detalj Orlandovog lica s rekonstruiranim nosom

Što se tiče samih popravaka, izvedeno je sljedeće. Svi su oštećeni dijelovi restaurirani u kamenu i ugrađeni kao veći ili manji tašeli (sl. 18), i to s primijenjenim načinom obrade i ujednačavanja s izvornim dijelovima. Tašelirane su i bočne stranice stupa. Na stražnjoj, južnoj strani stupa izveden je polukružni žlijeb za jarbol zastave koji je smanjen u odnosu na prethodni te novi završni poligonalni vijenac koji pridržava jarbol. Izrađeno je i novo postolje stupa, što je ujedno i najveći tada obavljen restauratorski zahvat. Tom je prilikom izvorni stup skraćen i poravnat do zdravog dijela, donji dio stupa isklesan je uz korištenje novog profiliranog kamena, na način vrlo sličan izvorniku te s kružnom rupom za usađivanje jarbola u dno stupa promjera 19 cm. Ta su dva dijela spojena metalnim klinom ugrađenim u izvorni dio u dubini od 60 cm, a za sponu je korišteno kovano željezo zaliveno olovom, što je bila česta praksa s obzirom na to da je olovo otporno na koroziju. Napravljen je i novi temelj s osmerostranim trostepeničnim postoljem u koji je uzidan novi stup¹⁶⁴. Prethodno se postolje sastojalo od dvije stube pravokutnog poprečnog presjeka¹⁶⁵. Unatoč popravku, za koji se navodi da je izveden jako kvalitetno u vidu ujednačavanja s izvornikom, i danas je uočljiva razlika između izvornih i popravljenih dijelova.

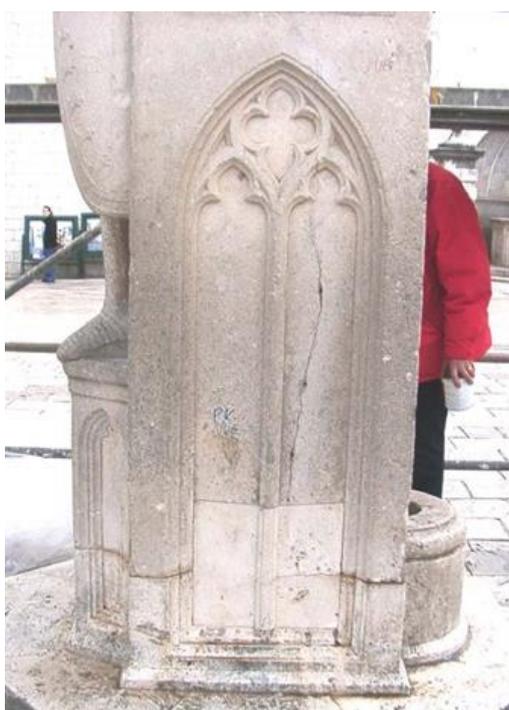
Slika 23. Vertikalna pukotina na zapadnoj strani stupa

Prije prikaza stanja i aktualnih problema koji se tiču Orlandovog stupa, potrebno se osvrnuti na njegovo posljednje, kontroverzno restauriranje iz 2006./2007. godine. Smatra se da je upravo ono većim dijelom i dovelo spomenik u stanje u kojem se nalazi danas. Povod projektu sanacije i restauriranju bile su vertikalne pukotine koje su se krajem 2002. godine pojavile na bočnim stranama stupa (sl. 23). Kako bi se spriječila daljnja oštećenja, stijeg sa zastavom uklonjen je krajem prosinca iste godine. Ispitivanje i privremena sanacija konstrukcije povjerena je firmi SER.CO.TEC. iz Trsta. Godine 2003. obavljen je

detaljan pregled stanja spomenika pri kojem su se najvećim problemom pokazali, osim navedenih vertikalnih pukotina, tragovi hrđe na fugama kamenih elemenata, što je dalo naslutiti da je na željeznom klinu unutar konstrukcije u tijeku jak proces korozije¹⁸² (sl. 24, 25, 26). Naime, željezo u dodiru s vlagom i vodom korodira te nastaje željezni oksid. S obzirom na to da željezni oksid „bubri“, odnosno, ima veći volumen od samog željeza, nastaju snažni tlakovi koji uzrokuju raspuknuće kamena¹⁸³.

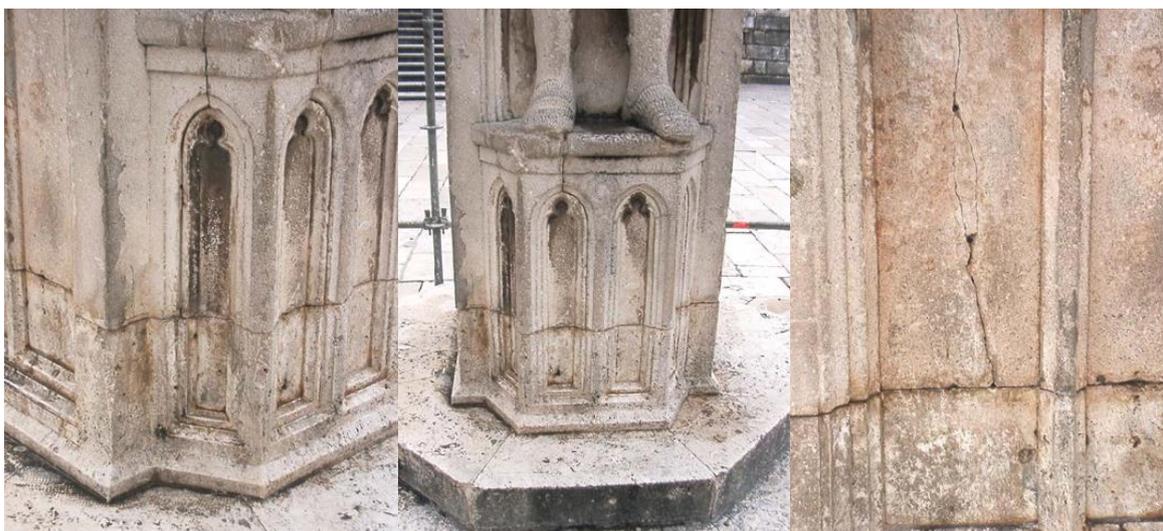
Slike 24, 25, 26. Tragovi hrđe na postamentu Orlandovog stupa

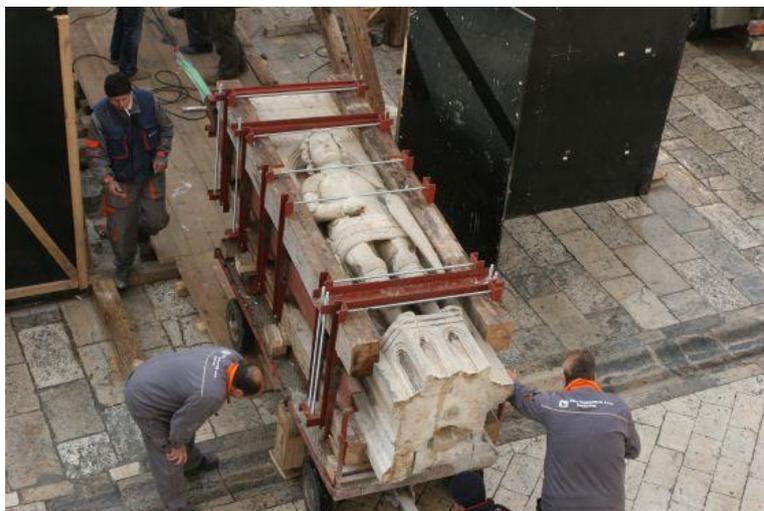
Slika 29. Demontaža stupa

na 4,5x2,25¹⁹⁰. Ključan faktor bio je ispitati na mikrolokaciji moguće utjecaje vjetra na jarbol i zastavu¹⁹¹. S obzirom na opseg radova, odlučeno je da će biti demontirano tijelo stupa koje će se podizanjem odvojiti od temeljnog dijela¹⁹². Zatim se ono imalo postaviti u vodoravan položaj na podlogu od drvenih greda (sl. 29), trebalo je izvaditi željezni trn te napraviti kroz tijelo stupa centralnu bušotinu okvirne dubine od 4 m.

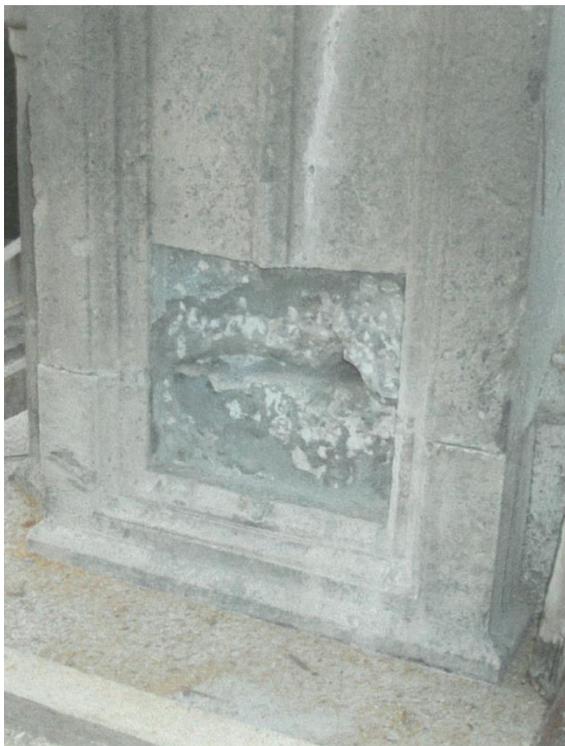
Slika 30. Demontaža tašela na zapadnoj strani

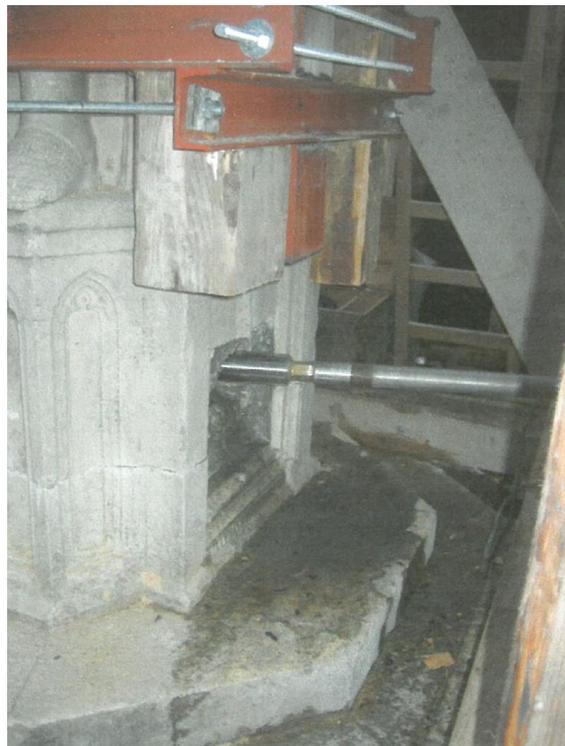
Slika 31. Presijecanje metalnog trna

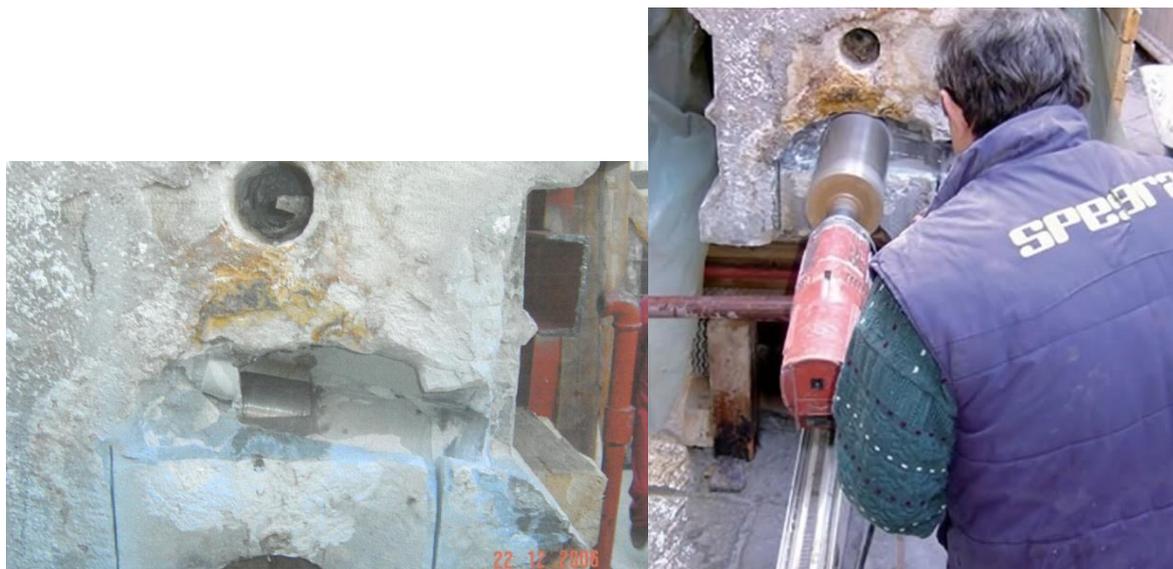
Slike 32, 33. Odvojeno tijelo stupa s vidljivim presječenim trnovima; Bušenje centralne bušotine

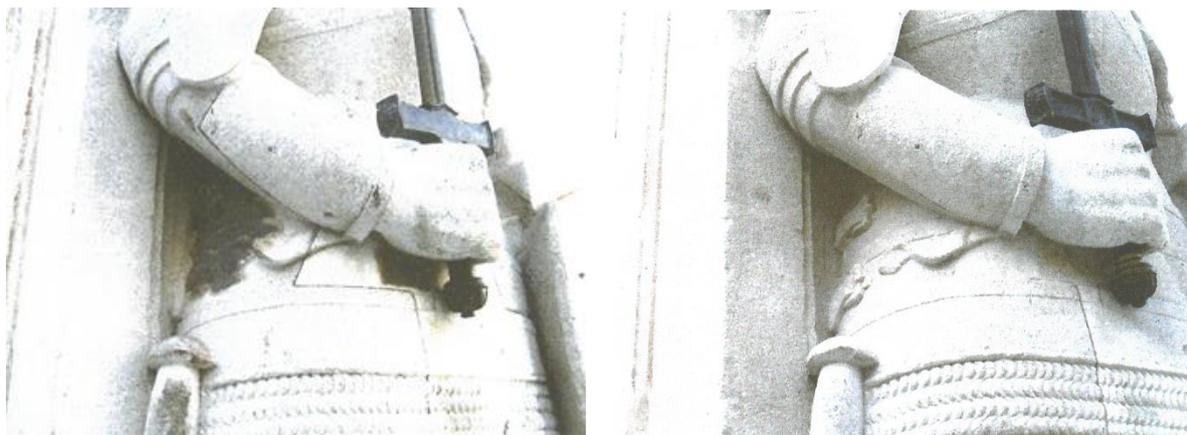
Slike 34, 35 . Detalj skulpture prije i nakon uklanjanja naslaga crne kore

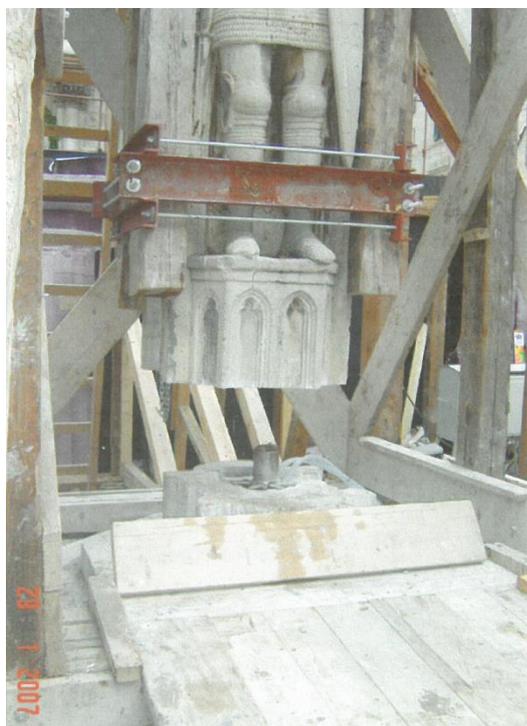
Slika 36. Montaža stupa

Orlando je vraćen na glavni gradski trg 29. siječnja 2007. godine (sl. 36). Prilikom montaže u tijelo stupa ugrađena je spomenuta zatega od inox čelika (sl. 37) koja se trebala naviti s gornje i donje strane. Međutim, prilikom njezinog navijanja u temeljni dio došlo je do blokade, tako da je donji dio ostao nenavijen²⁰⁰ (sl. 38). Nije se usvojio prijedlog ojačanja nenavijenog dijela, već je dio zatege usađen u temeljno tlo zapunjen epoksidnom smolom te je potom temeljni dio spojen s tijelom stupa (sl. 39).

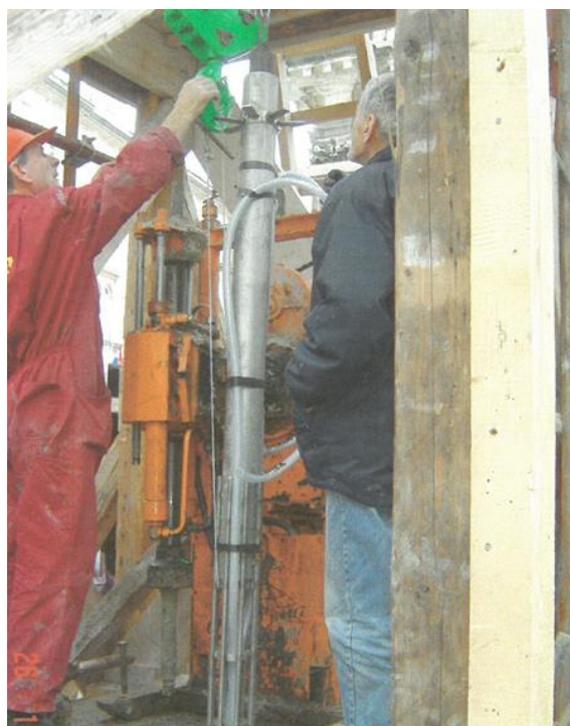
Slika 37. Ugradnja središnje zatege

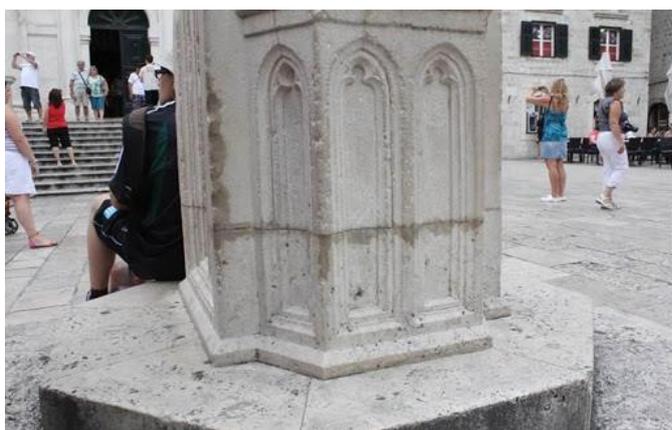
Slika 41. Spoj između starog i novog dijela kamena na postamentu

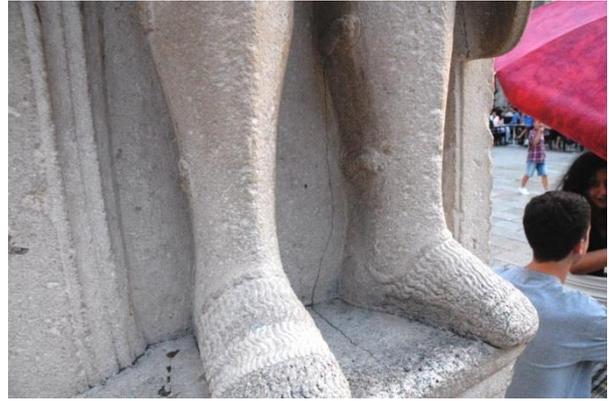
Slika 42. Pukotina preko postamenta i između nogu viteza

Prva dolazi u obzir ako pretpostavimo istinitost tvrdnje Điva Dražića o prisilnom centriranju krivo postavljene zatege kroz tijelo stupa. Ako je zatega zaista bila naknadno centrirana, onda ona nužno teži povratku u svoj primarni položaj. Pritom se unose dodatne sile u materijal te dolazi do pucanja.

Drugi uzrok pukotine možemo potražiti u nužnoj prekomjernoj upotrebi epoksidnih

smola s obzirom na proširivanje centralne bušotine kroz tijelo stupa. Moguće je da su one, kako je već navedeno, oslobodile veću količinu topline od optimalne te uzrokovale raspucavanje kamena.

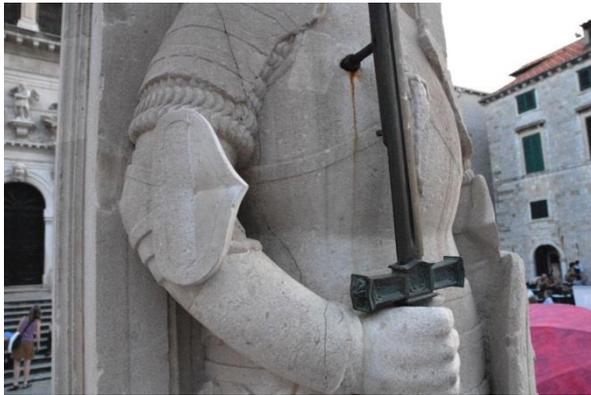
Slika 43. Detalj- pukotina preko oklopa i desnog ramena

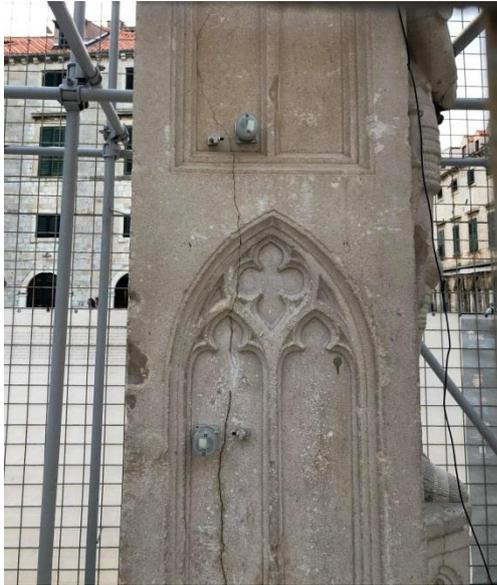
Slika 46. Vertikalna pukotina na istočnoj strani stupa

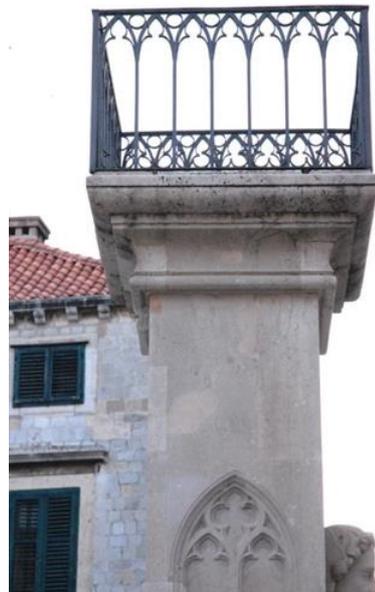
Slika 47. Istočna strana, detalj-tašeli i zakrpe od cementnog morta

Gornji dio istočne strane stupa tašeliran je na pet mjesta – tri s lijeve i dva s desne strane, od kojih je tek jedan veći u gornjem desnom kutu. Vidljive su i dvije zakrpe od cementnog morta. Dva su tašela izvedena i na uglovima vijenca, a na njemu je detektirana i jedna pukotina (sl. 47).

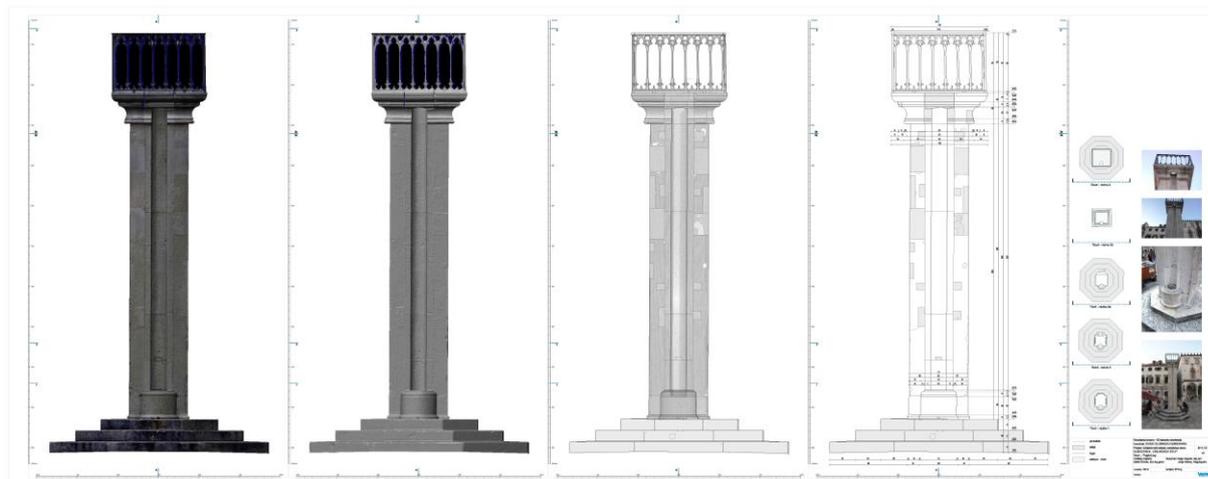
Slika 48. Orlandov stup, pogled na južnu stranu

Južna, začelna strana stupa na prvi je pogled u najboljem stanju, s tek manjim pukotinama u donjem dijelu stupa, kao i tašelima umjerene veličine dužinom cijelog stupa te jednim većim na vijencu.

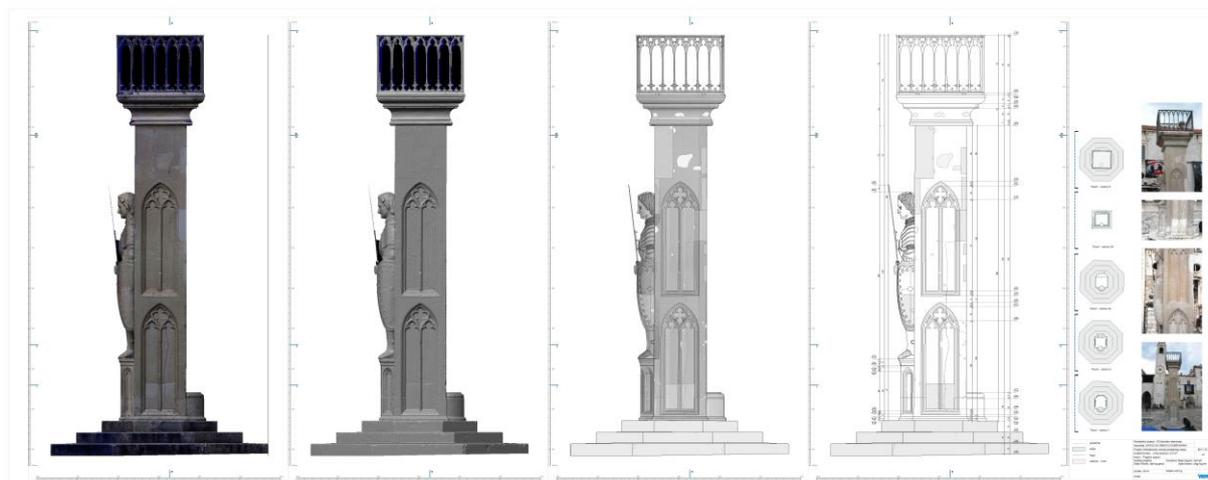
Slika 49. Orlandov stup, pogled na zapadnu stranu

Na zapadnoj strani stupa naglašena je pukotina istovjetna onoj prethodno opisanoj na istočnoj strani. Stup je tašeliran na više mjesta. Jedan veliki tašel vidljiv je u samom podnožju tijela stupa, ali ih je najviše izvedeno u gornjoj polovici (sl. 50, 51). Iako u Izvješću o restauratorskim radovima stoji da je kamen za tašeliranje odabran prema petrografskim karakteristikama, ovdje su razlike između izvornih i novih dijelova poprilično izražene. Treba podsjetiti da je prilikom zamjene oštećenog kamena uvijek važno odabrati istovrstan kamen ili, pak, onaj koji je po izgledu i svojstvima najbliži izvornom. U vrhu stupa ponovno su prisutne dvije zakrpe od morta pravilnog oblika, jedna veća i jedna manja.

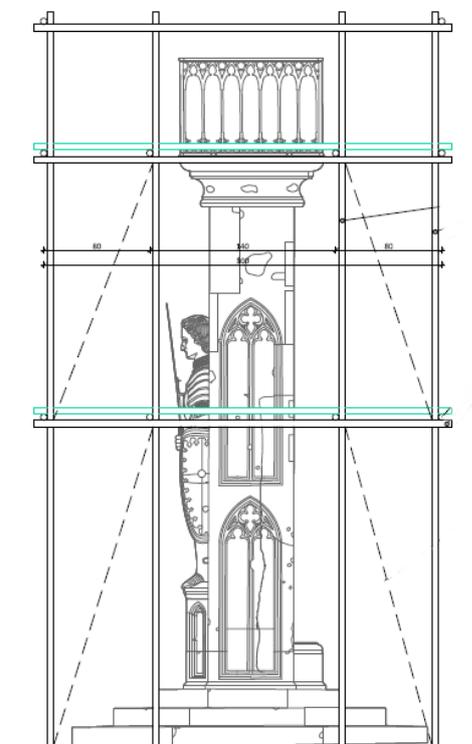
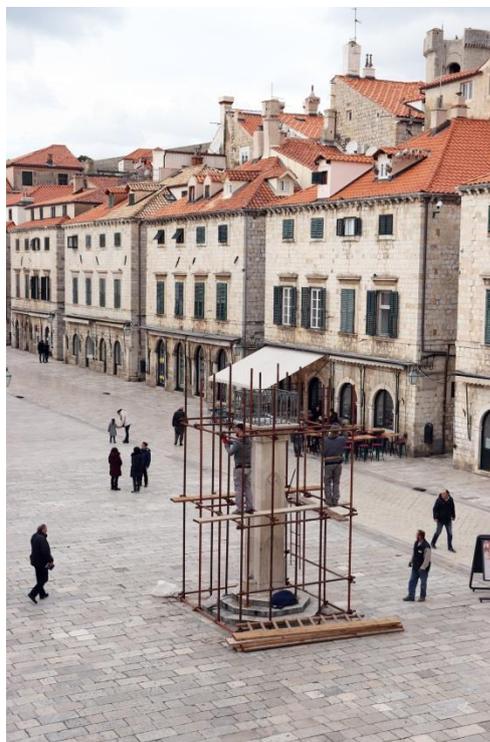
Slike 55, 56 . Zaštitna skela i njezino postavljanje

ponovno provedeno 3D lasersko skeniranje postojećeg stanja prema kojem je izrađena projektna dokumentacija, a projekt sanacije povjeren je Hrvatskom restauratorskom zavodu s kojim je ugovoreno i postavljanje skele²²¹ (sl. 55, 56).

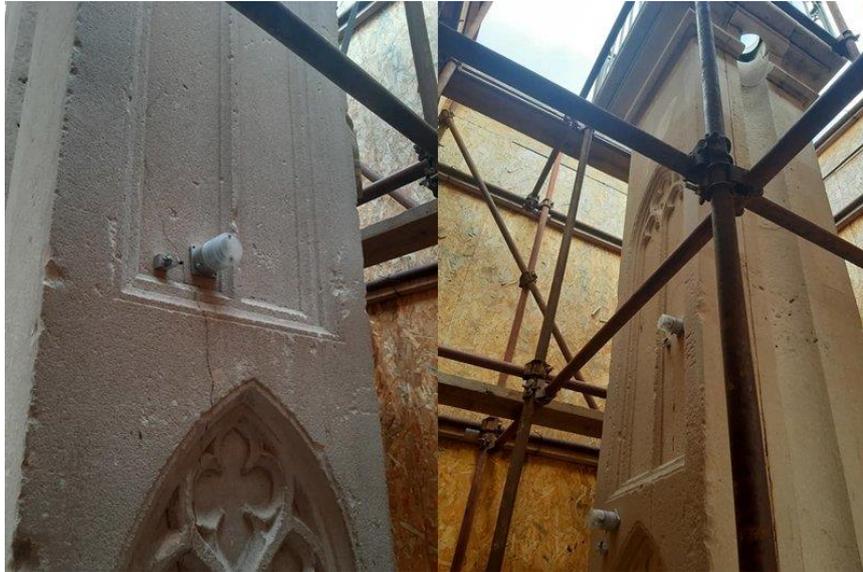
Slika 57. *Senzori za statički monitoring*

promatrala dinamika širenja vertikalnih pukotina u svim vremenskim razdobljima²²³. Pomaci i temperatura snimaju se svakih sat vremena.
