Diplomski rad

**CRKVA SVETOG JURJA NA BREGU U LOPATINCU:
POVIJESNOUMJETNIČKA ANALIZA I KONZERVATORSKO-
RESTAURATORSKI RADOVI NAKON URUŠAVANJA CRKVE
2008. GODINE**

Church of St. George on the Hill in Lopatinec: Art Historical analysis and Restoration and
Conservation work after the collapse of the Church in 2008

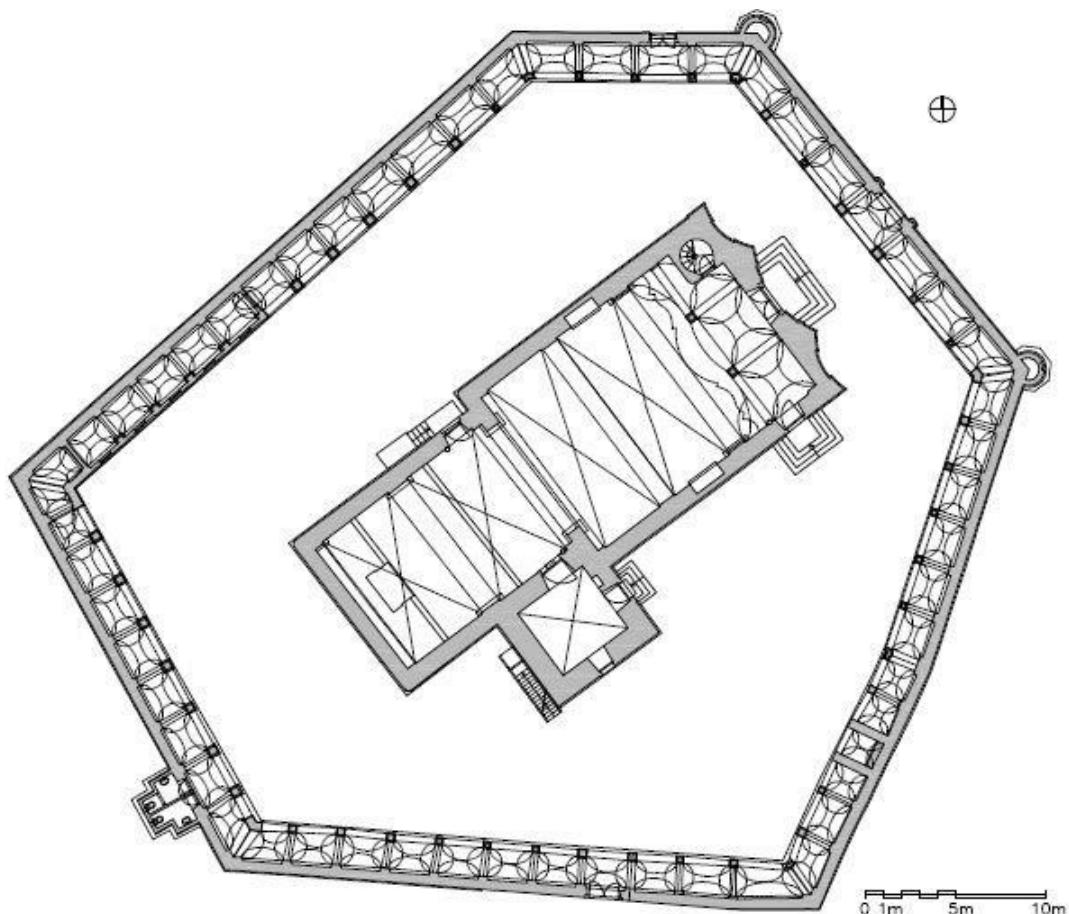
Slika 9. Tlocrt crkve Sv. Jurja na Bregu i cinktora

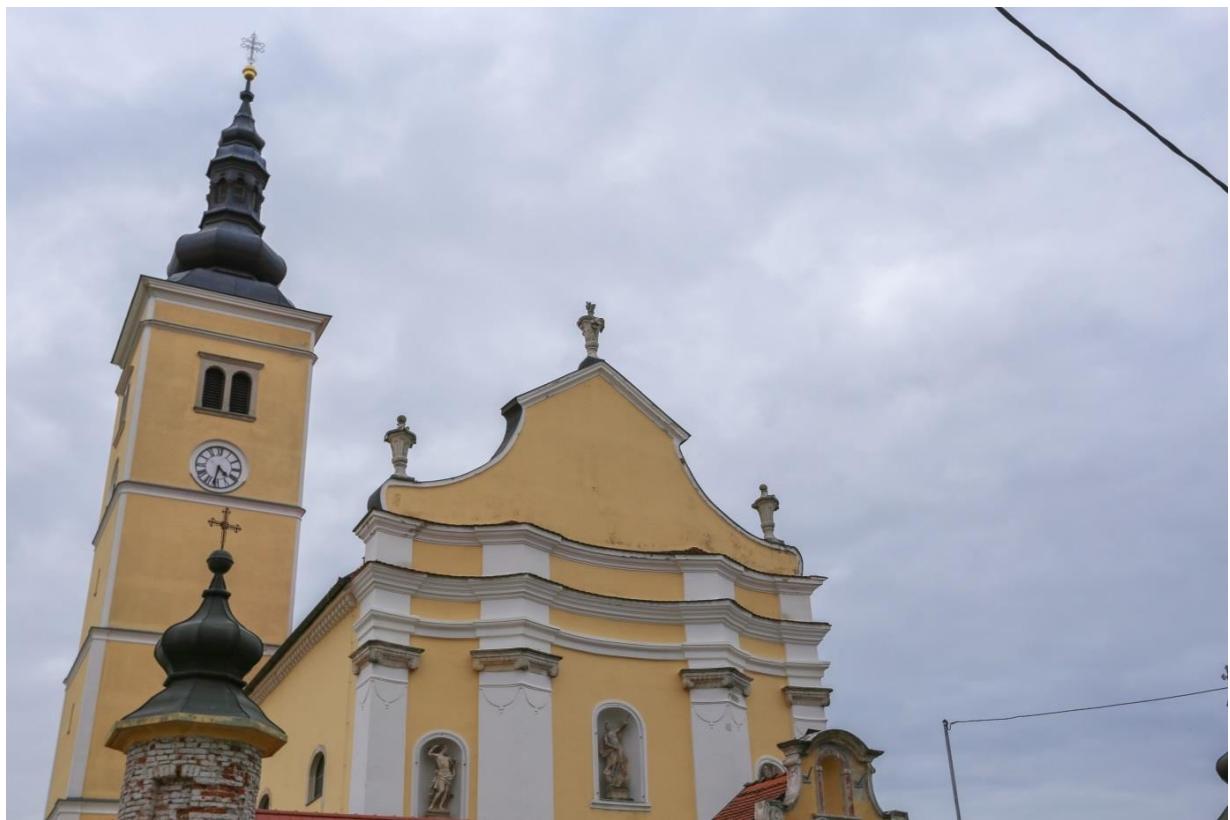
Slika 15. Pročelje crkve nakon urušavanja 2008. godine (snimljeno 2020.)

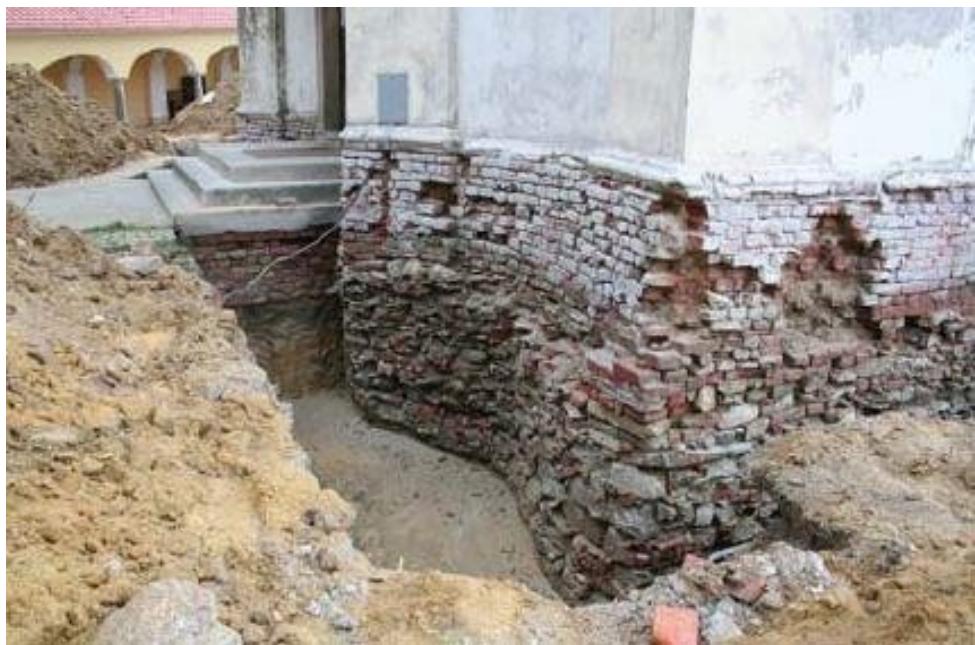
Slika 59. Hidroizolacijski radovi prije urušavanja

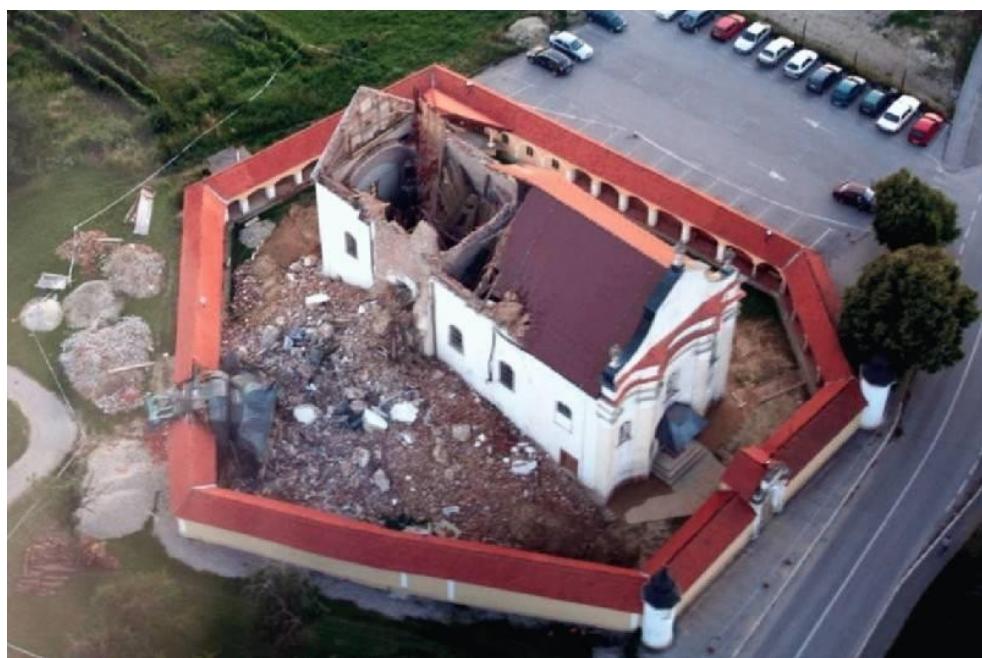
Slika 60. Pogled na urušeni zvonik i crkvu iz zraka (snimljeno 2008.)

Pretpostavljen uzrok urušavanja zvonika i crkve su otkopani temelji s ciljem njihove zaštite od vlage i površinskih voda. Pravi razlozi još uvijek nisu utvrđeni i predmet su rasprave.¹⁸⁷ U trenutku urušavanja zvonika i crkve radilo se od kraja 2007. do svibnja 2008. godine pod nadzorom Konzervatorskog odjela u Varaždinu, na zaštiti temelja koji su bili poprilično načeti vlagom, a oštećena je bila i fasada na kojoj je mjestimično probijala sol, što je na koncu uzrokovalo otpadanje žbuke i ljuštenje boje.¹⁸⁸ Od vlage je ujedno stradao i cinktor.¹⁸⁹ Nakon što je došlo do urušavanja, ti su radovi privremeno bili obustavljeni. Tijekom radova crkva i zvonik bili su opasani rovom koji je bio potreban da se izvede drenažna odvodnja oborinskih voda i sanacija temelja.¹⁹⁰ Geomehanička istraživanja koja su provođena nakon urušavanja potvrdila su da je tlo bilo relativno dobre kvalitete, ali i da je osjetljivo na oscilacije vlažnosti.¹⁹¹ Puno duže od zidova zvonika bili su iskopani zidovi crkve u gotovo punoj duljini, a ta činjenica potvrđuje dobru kvalitetu tla.¹⁹² Što se tiče zvonika, njegova dva zida bila su otkopana dan prije urušavanja, jedan zid ostao je netaknut, a četvrti zid spaja se sa svetištem pa zbog toga također nije otkopavan.¹⁹³ Preliminarnim analizama statičkog proračuna ustanovljeno je da je zvonik prije početka radova sanacije već bio u geostatički prilično nepovoljnim uvjetima,¹⁹⁴ stoga se ne može sa sigurnošću reći da su hidroizolacijski radovi u potpunosti uzrokovali urušavanje. Istim analizama utvrđeno je i da je došlo do povećanog lokalnog naprezanja na kontaktu temelj – tlo i to ispod temelja zvonika, na zidu koji je zajednički sa svetištem.¹⁹⁵ Razlogom povećanog lokalnog naprezanja smatra se oslobođanje bočnog pritiska i spuštanje tla izvedenim iskopom.¹⁹⁶ Naposljetu je došlo do pucanja zatege trijumfalnog luka, što je uzrokovalo urušavanje zvonika.¹⁹⁷ Urušavanjem zvonika došlo je i do kolateralnih posljedica – urušili su se svod i krovna konstrukcija iznad svetišta i trijumfalnog luka te svod uz trijumfalni luk.¹⁹⁸ Nosiva konstrukcija znatno je stradala zbog gubitka stabilnosti, a to je vidljivo na obodnim zidovima i svodu iznad

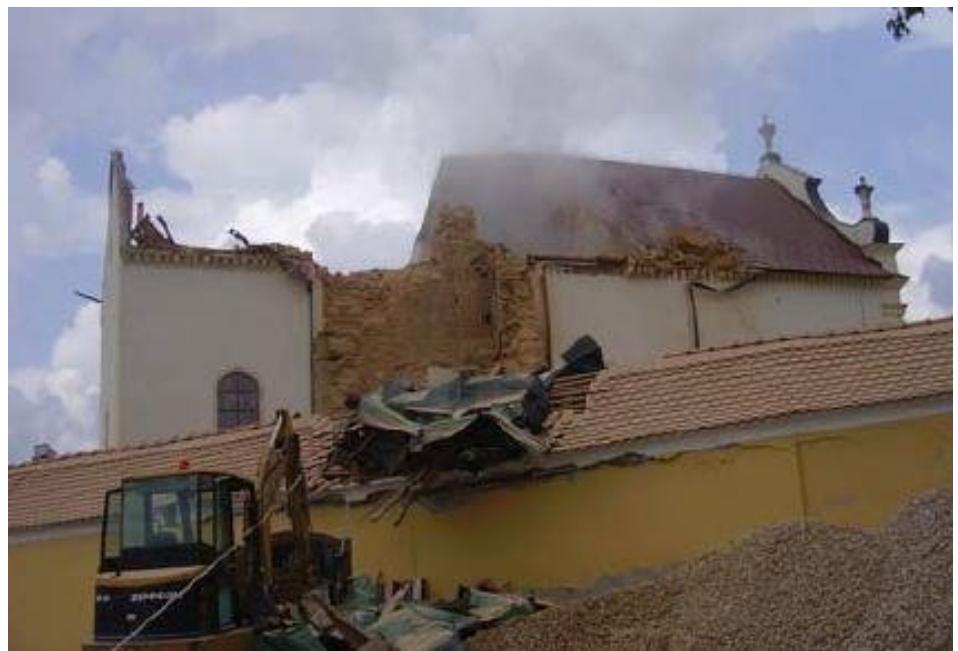
Zvonik crkve Sv. Jurja na Bregu urušio se 4. lipnja 2008. godine. Prilikom pada zvonika porušili su se dio krova i svoda nad svetištem i zid iznad trijumfalnog luka. Osim toga, znatno su oštećene i nosive konstrukcije nad pjevalištem, što uključuje svod i zidove.¹⁷² Samim time uništена je i većina zidnih oslika. Urušavanje svoda nad svetištem uzrokovalo je i rušenje glavnog oltara koji prekriva čitav začelni zid. Pritom su oštećeni nosivi dijelovi oltara,

Slika 61. Pogled na urušen zvonik i svetište

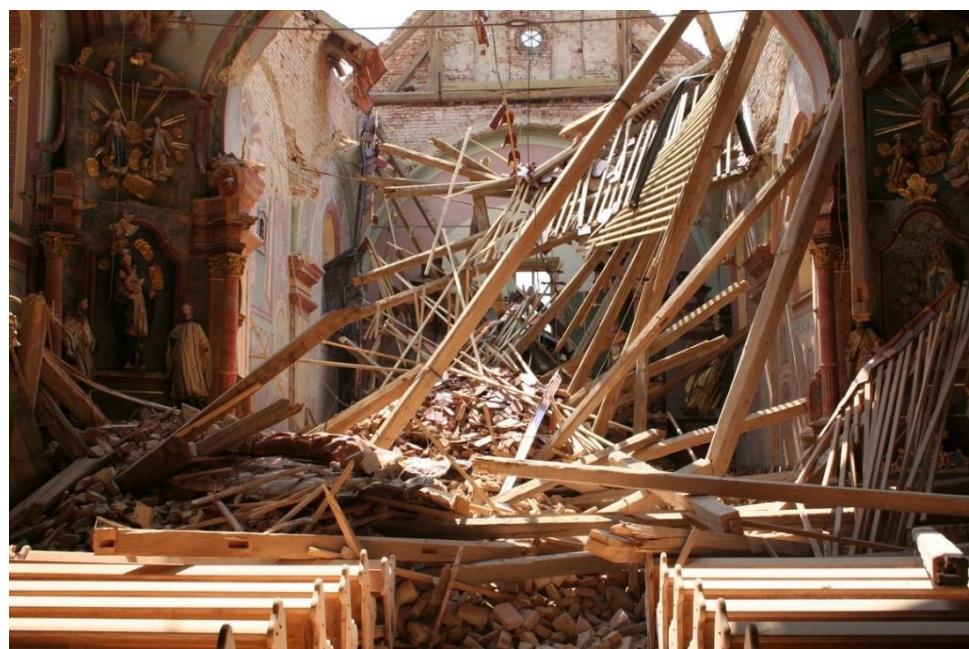
Slika 62. Pogled na urušeno svetište iz unutrašnjosti crkve

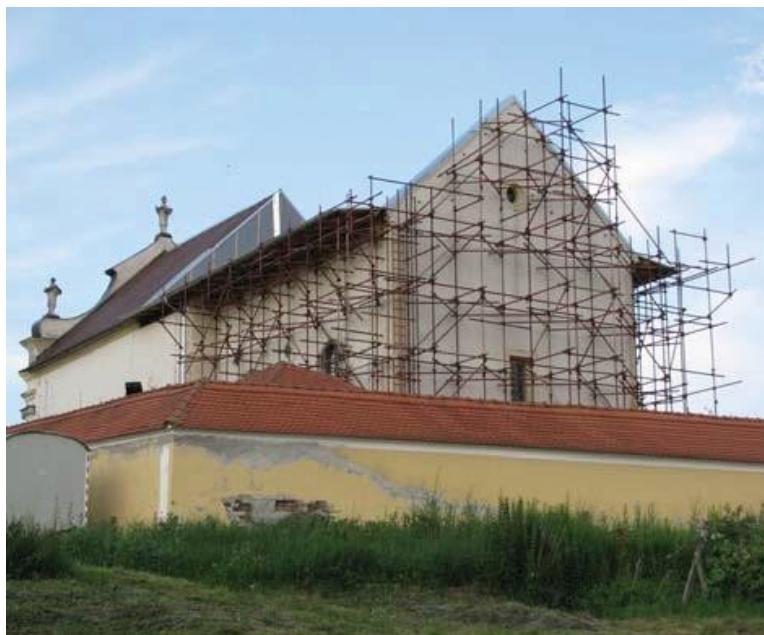
Slika 64. Podupiranje trijumfalog luka i pridržanje zidova svetišta

U drugoj fazi radilo se na osiguranju prostorne stabilnosti crkve što je trajalo sve do početka restauriranja i rekonstruiranja. Ti su radovi podrazumijevali horizontalno i vertikalno podupiranje nosivih zidova i svodova, a preostali dijelovi crkve zaštićeni su od štetnog djelovanja atmosferilija.²⁰⁶ Tehničku dokumentaciju izradila je tvrtka „LOKOŠEK PROJEKT“ sa sjedištem u Zagrebu, a nadzor je obavljao „Institut IGH“ također iz Zagreba.²⁰⁷ Najprije su učvršćeni zapadni zabatni zid i trijumfalni luk, potom i sjeverni i južni uzdužni zidovi pomoću horizontalnih rešetkastih nosača.²⁰⁸ Trijumfalni luk poduprt je drvenim oblučilom koje podupire prostorna cijevna skela.²⁰⁹ Na isti su način poduprти zidovi i svod pjevališta koji su bili znatno oštećeni i puni pukotina.²¹⁰ Svodovi i pojasnice u glavnem brodu poduprти su pomoću dviju ukriženih greda.²¹¹ Pomoću novih krovnih ploha postavljenih nad dijelove koji su ostali bez krova izvedena je zaštita od atmosferilija.²¹² Nakon što su izvedeni radovi privremenog konzerviranja, što obuhvaća i zaštitu od atmosferilija, unutrašnjost građevine bila je u potpunosti zaštićena i spremna na daljnje rekonstruiranje.²¹³

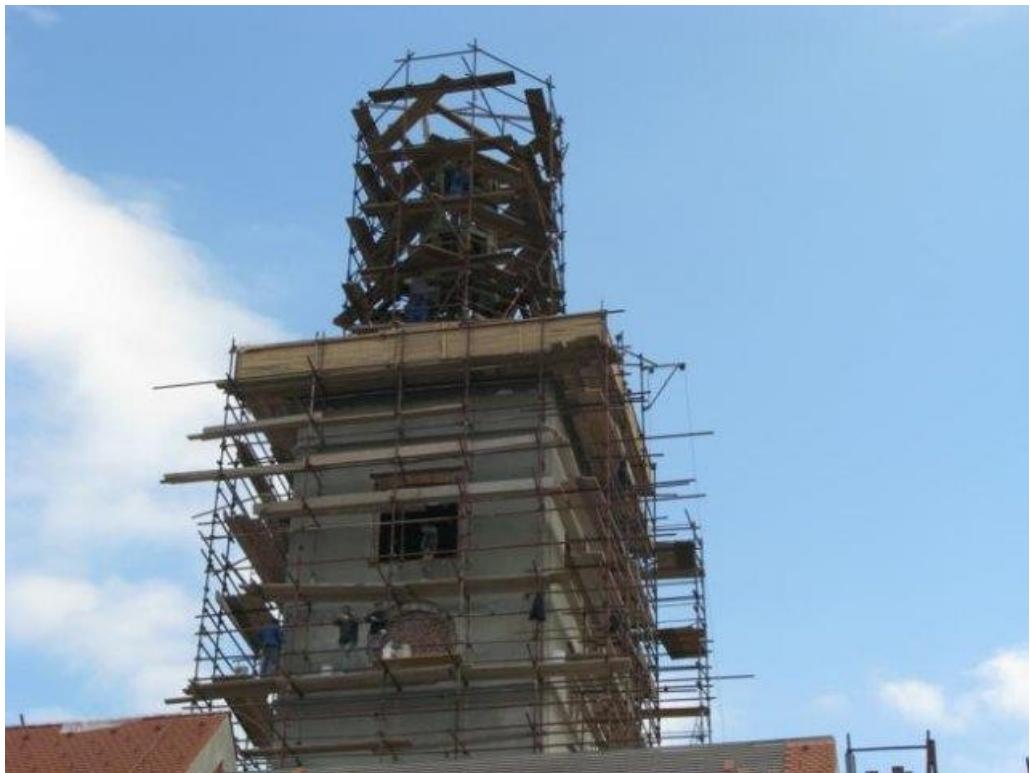
Slika 66. Djelomično rekonstruiran zvonik

Djelomično rekonstruirana crkva otvorena je javnosti u prosincu 2010. godine.²³² U tom trenutku radovi su privođeni kraju. Zvonik je ponovno podignut sa zvonima koja su prošla bez oštećenja prilikom urušavanja.²³³ Prilikom urušavanja zvonika stradao je križ na lukovici pa je izrađena njegova replika na način da ponavlja raniju formu.²³⁴ Izrađene su replike nosača križa i jabuke koje će istovremeno služiti i kao vodič za gromobransku instalaciju.²³⁵ Stari križ s nosačem i jabukom restauriran je i prezentiran unutar cinktora.²³⁶

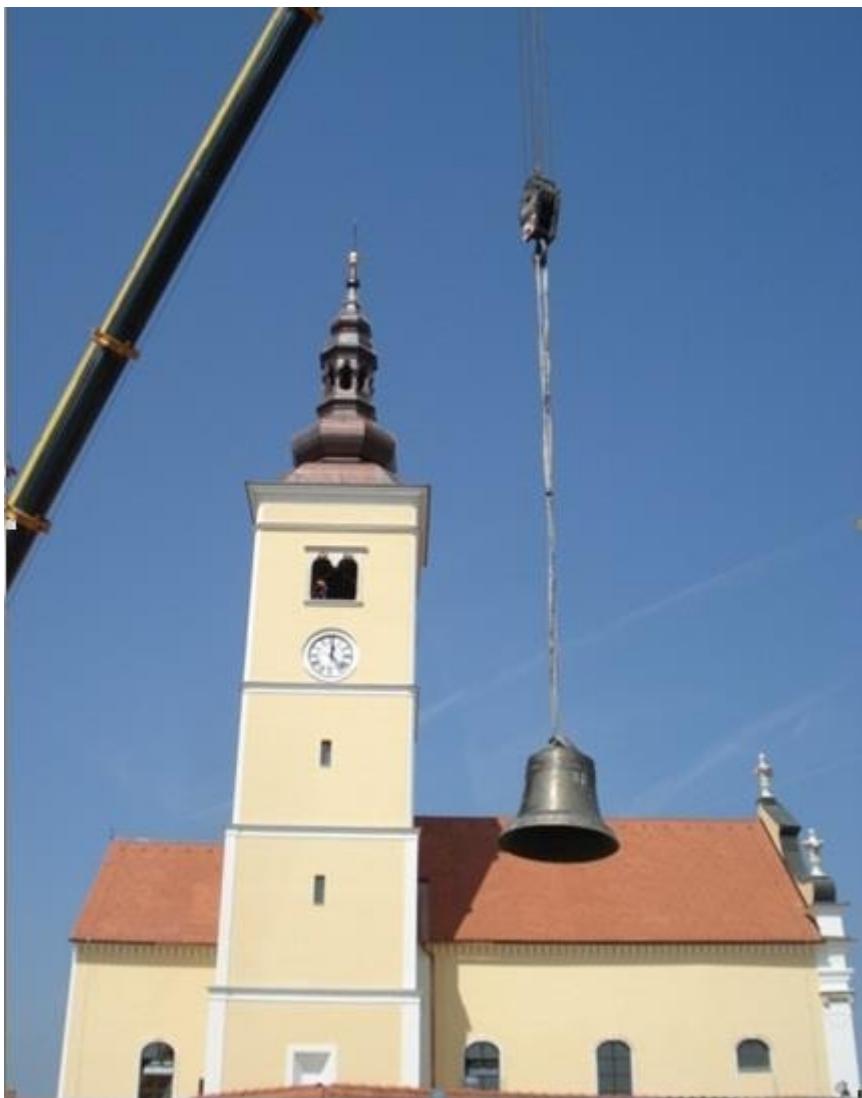
Slika 67. Rekonstruiran zvonik i postavljanje zvona (snimljeno 2011.)

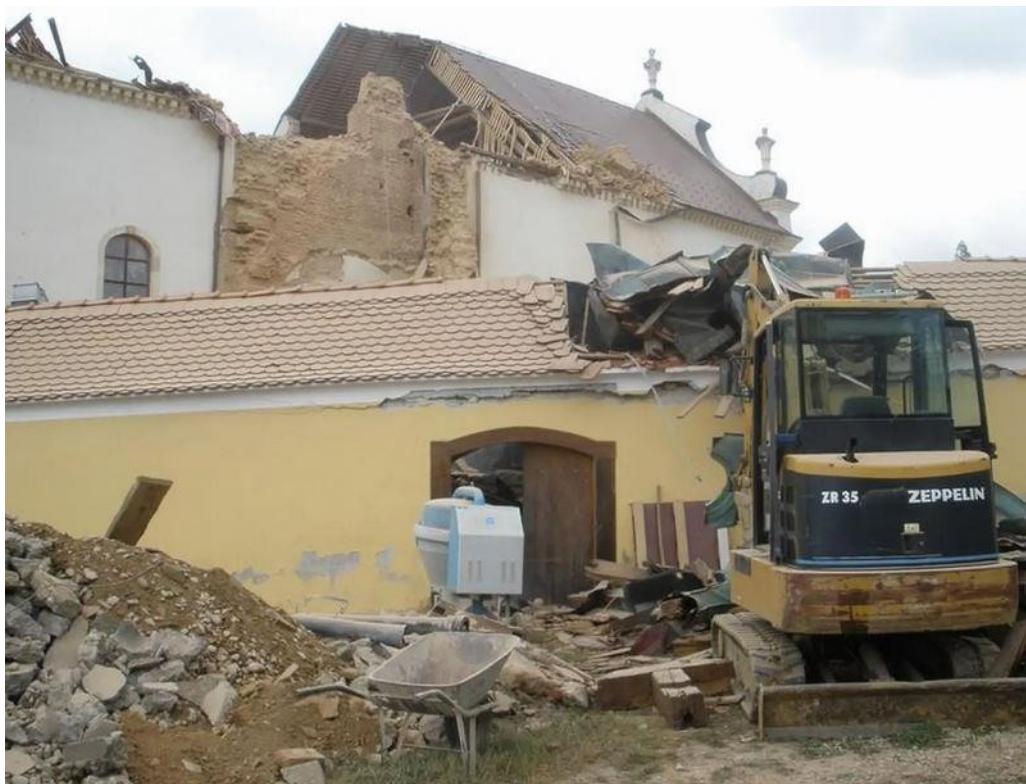
pjevališta gdje su se pojavile brojne pukotine.¹⁹⁹ Uslijed svega stradao je i cinktor na koji se u južnom smjeru prevrnuo zvonik prilikom urušavanja.²⁰⁰ Mjesto gdje se cinktor urušio iskorišteno je tako da je ondje napravljen privremeni transportni put kroz koji se odvozio urušeni materijal i šuta.²⁰¹

Slika 70. Oštećenje na cinktoru (snimljeno 2008.)

Radovi u cinktoru započeli su 2013. godine, a obuhvaćali su rekonstrukciju, sanaciju temelja, zamjenu kamenih stupova koji nedostaju ili su teško oštećeni, rekonstrukciju dijelova krovne konstrukcije, sanaciju pukotina, rekonstrukciju sanitarnog čvora, obijanje vanjske i unutarnje žbuke, konzervatorsko-restauratorske radove na skulpturama koje se nalaze na glavnem portalu cinktora i odvodnju oborinskih voda iz unutrašnjosti.²⁴⁴ S radovima na sanaciji cinktora nastavilo se 2017. godine, a radovi su obuhvaćali obijanje žbuke s vanjskih pročelja, pri čemu je ponovno žrtvovan sloj povijesne žbuke.²⁴⁵ Radove je izvodio obrt „Graditelj“ sa sjedištem u Varaždinskim Toplicama, stručni nadzor pružila je Martina Vujsasinović iz tvrtke „Intrados projekt“ sa sjedištem u Zagrebu, a konzervatorski nadzor pružila je Iva Golenko iz Konzervatorskog odjela u Varaždinu.²⁴⁶ Radni sastanak za daljnje radove na cinktoru održan je 13. svibnja 2020. godine u Lopatincu, a dogovoren je plan za nastavak radova rekonstrukcije krova i zamjeni pokrova.²⁴⁷ U rujnu 2020. godine nastavilo se s radovima na konstruktivnoj i građevinskoj sanaciji krovne konstrukcije.²⁴⁸ Ti su radovi obuhvaćali postavljanje radne skele s vanjske i unutrašnje strane, zatim demontiranje pokrova od biber crijepe i drvene krovne konstrukcije, uklonjen je betonski krovni vijenac koji je uzrokovao veliku štetu na zidanoj konstrukciji, izvedbu novog vijenca, ugradnju nove drvene krovne konstrukcije i novog pokrova od biber crijepe s dodanim bakrenim limom te postavljanje prirožaka kako bi se poštivala izvorna forma krova.²⁴⁹ Radovi na cinktoru još uvijek su u tijeku, a provodi ih Hrvatski restauratorski zavod iz Zagreba pod vodstvom Ane Škevin Mikulandra te konzervatorskim nadzorom Ivančice Peharda iz Konzervatorskog odjela u Varaždinu.²⁵⁰

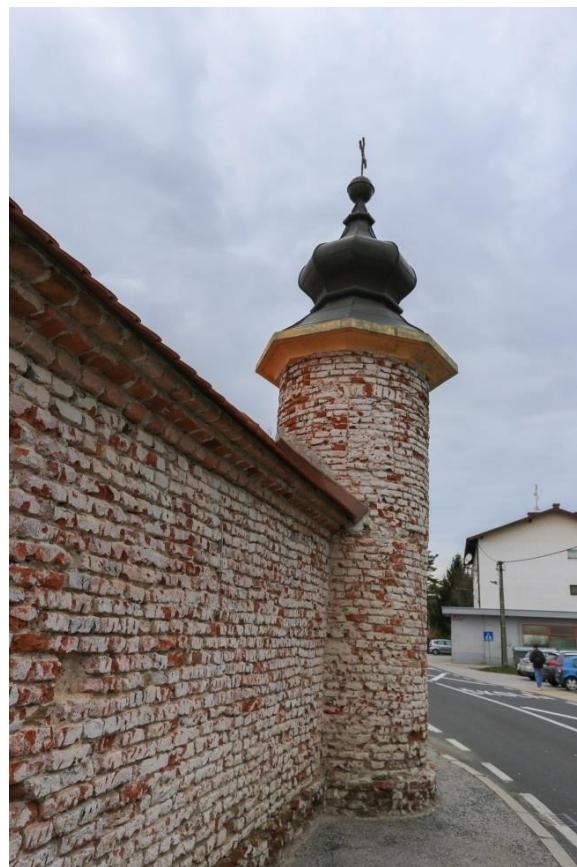
Slika 71. Pogled na zid i slijepu kulu cinktora čiji su radovi još u tijeku (snimljeno 2021.)

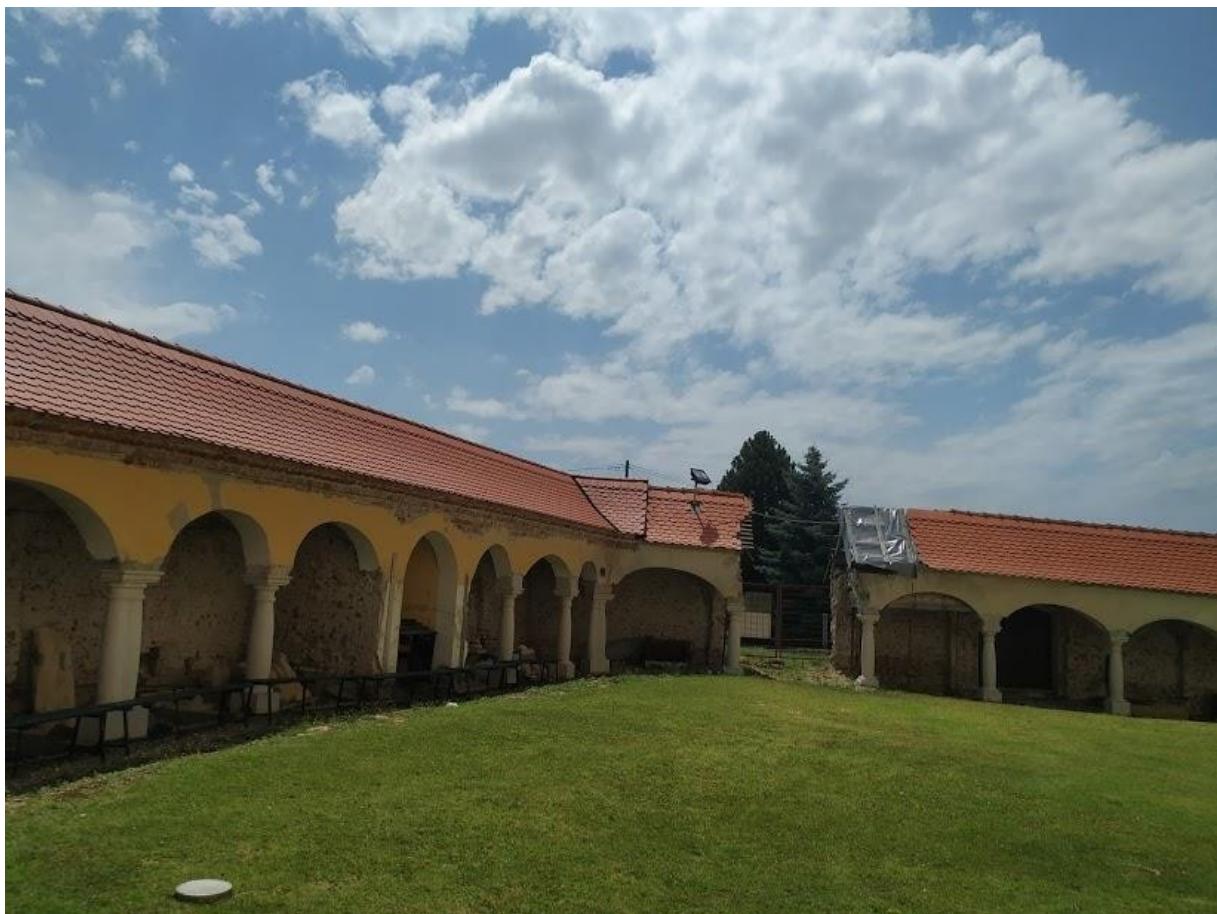
Slika 72. Oštećeni dio cinktora čiji su radovi još uvijek u tijeku (snimljeno 2021.).

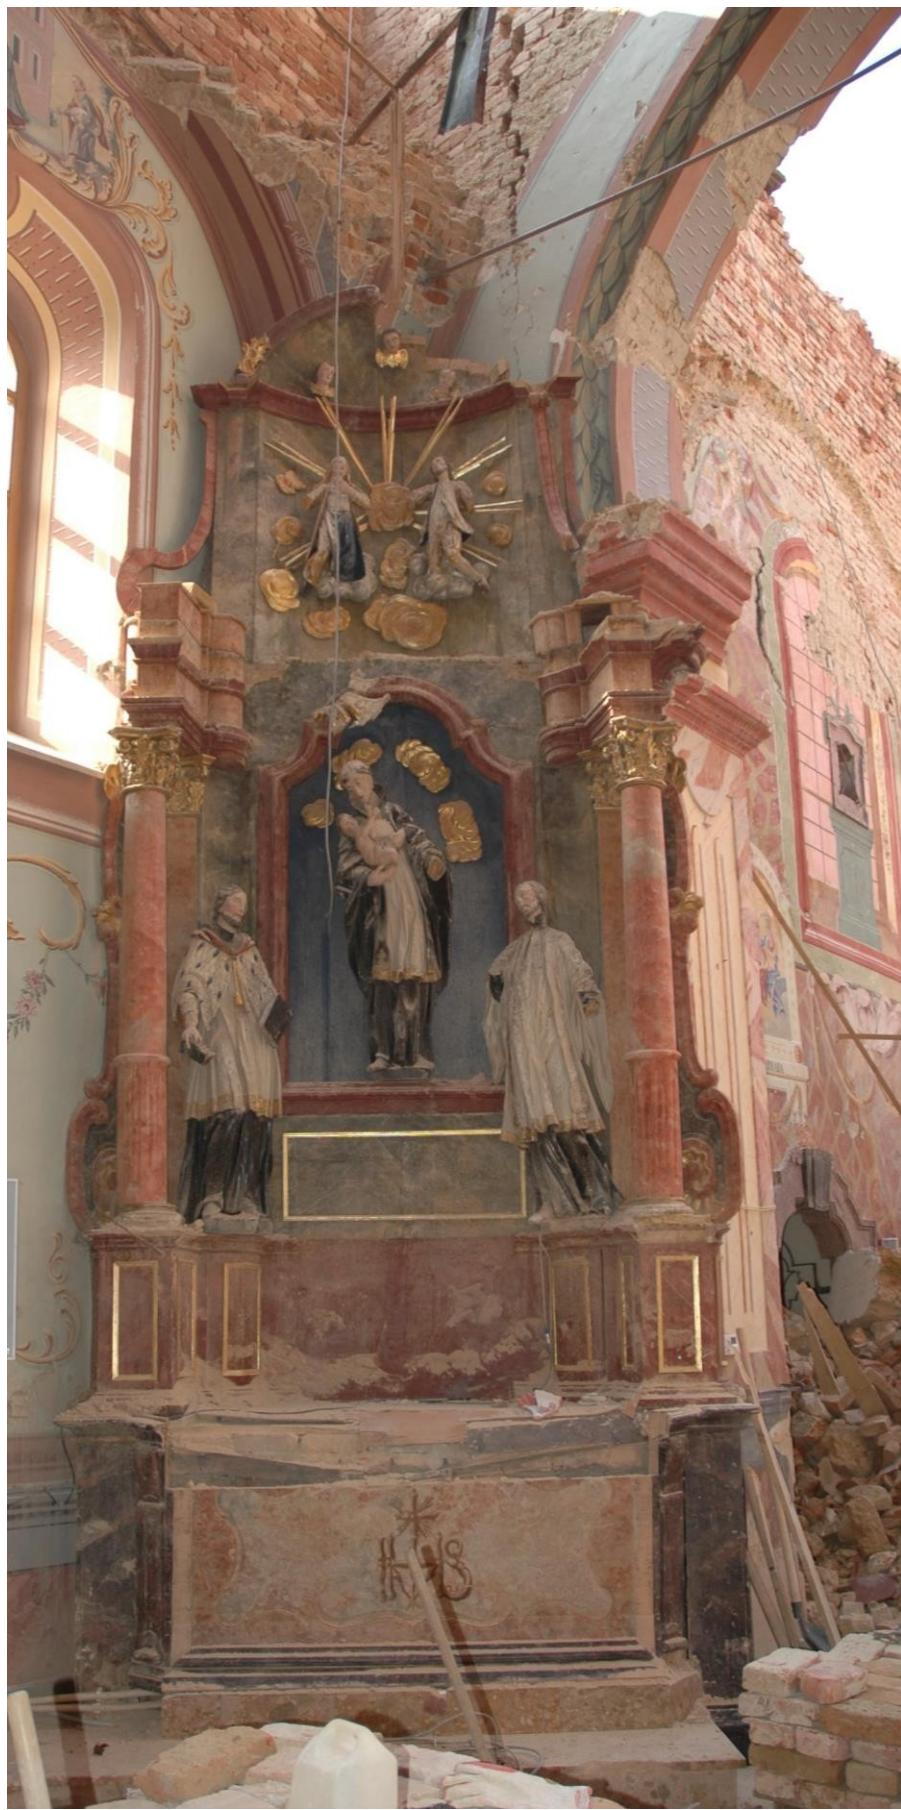
Slika 81. Oltar Sv. Antuna Padovanskog nakon urušavanja crkve

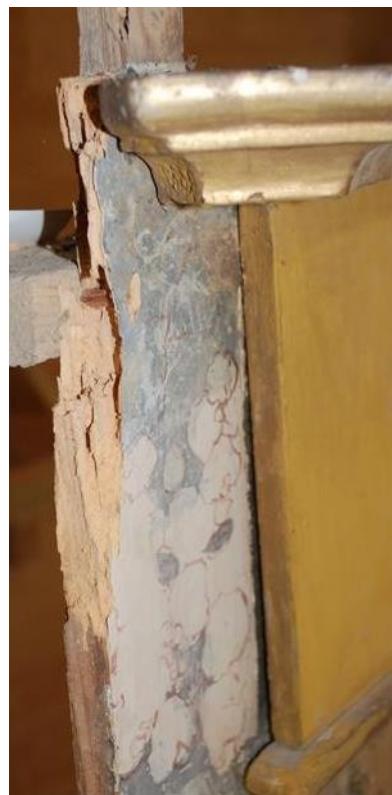
Slika 85. Detalj oštećenja drvenog nosača u zoni atike oltara Sv. Križa

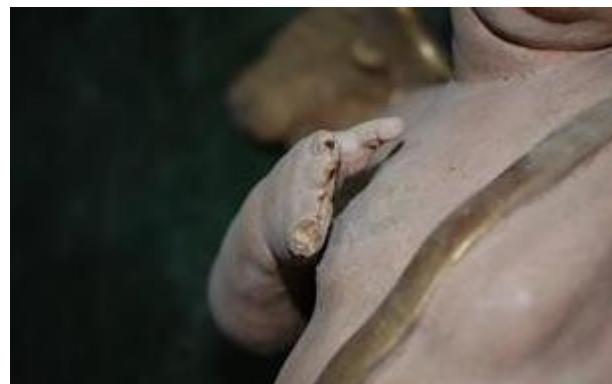
Slika 86. Detalj oštećenja andela u zoni atike oltara Sv. Križa

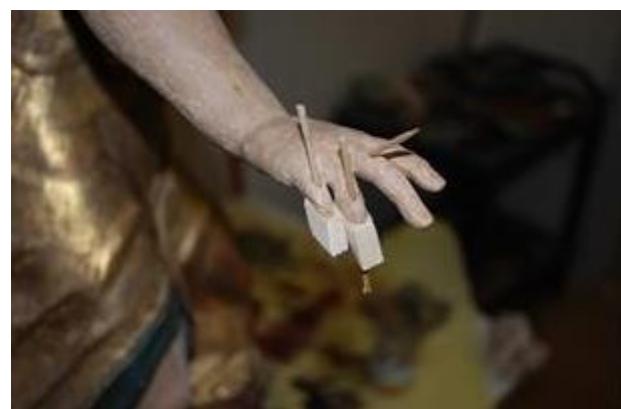
Slika 87. Detalj rekonstrukcije nedostajućih dijelova skulpture andela

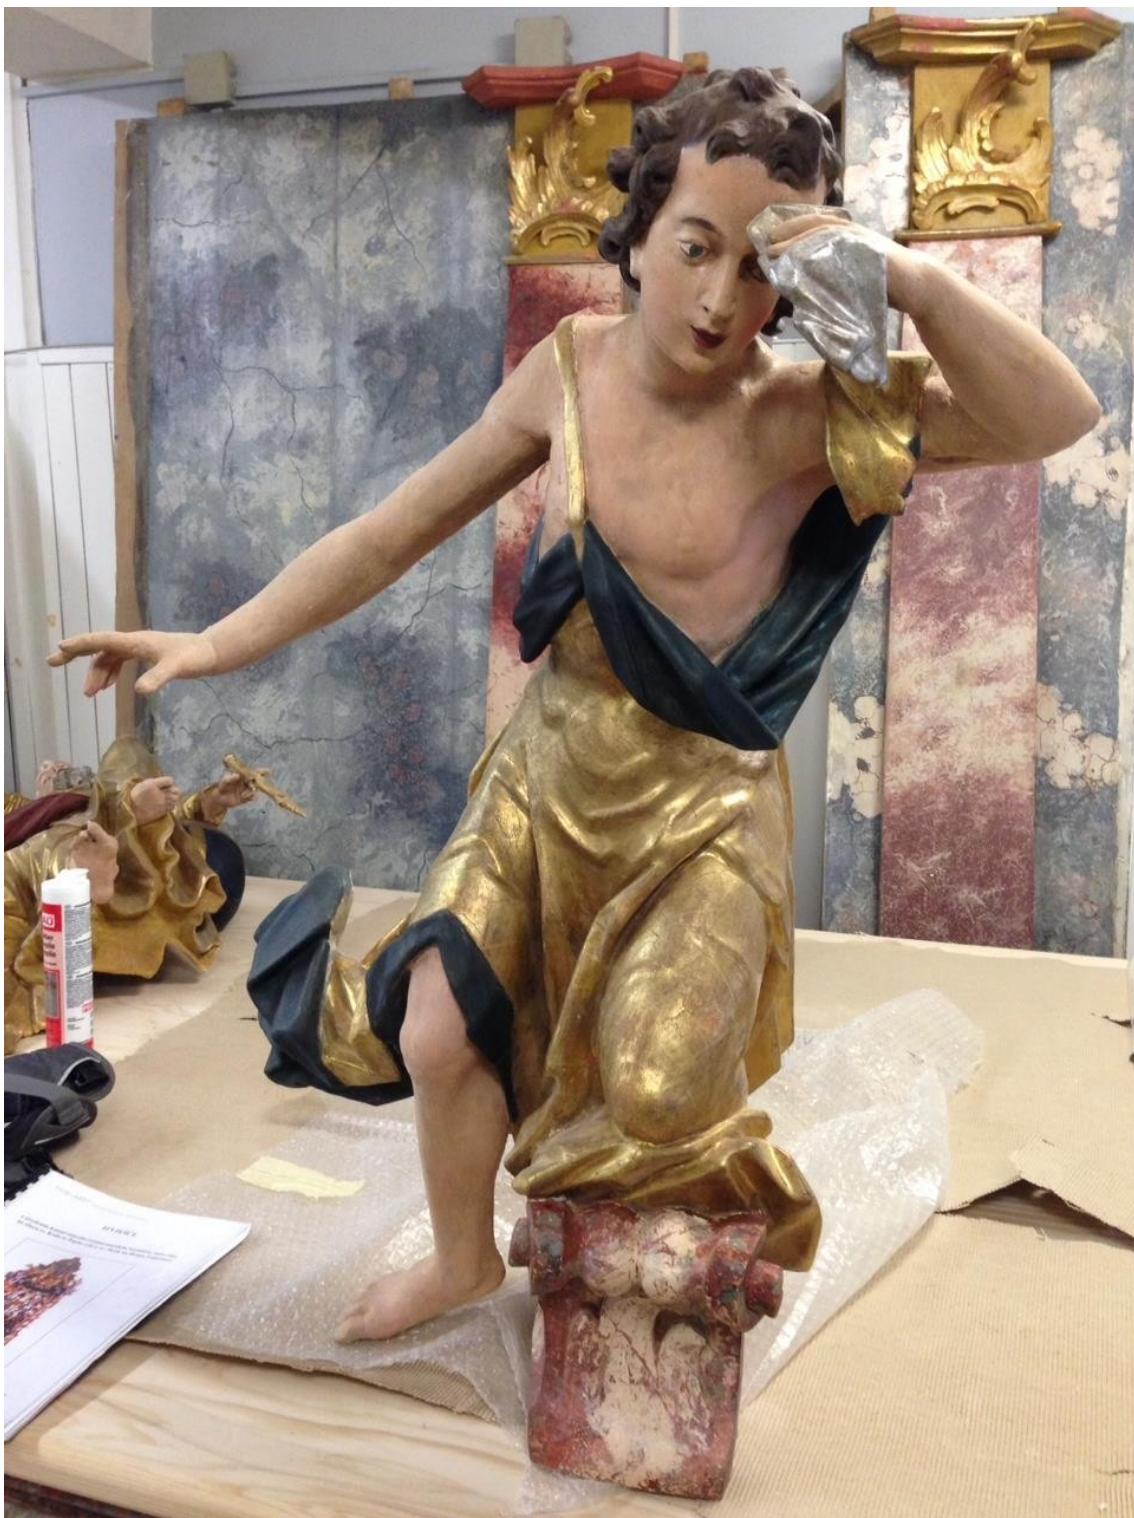
Slika 88. Skulptura andela s retuširanim elementima u restauratorskoj radionici

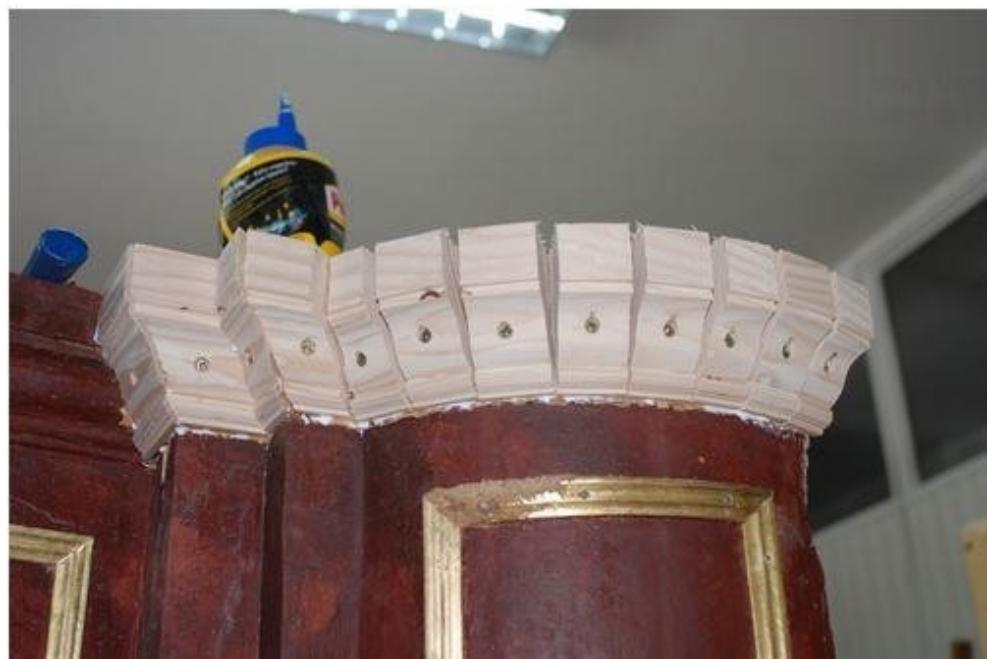
Slika 92. Detalj rekonstrukcije stupa u zamjenskom drvu u restauratorskoj radionici

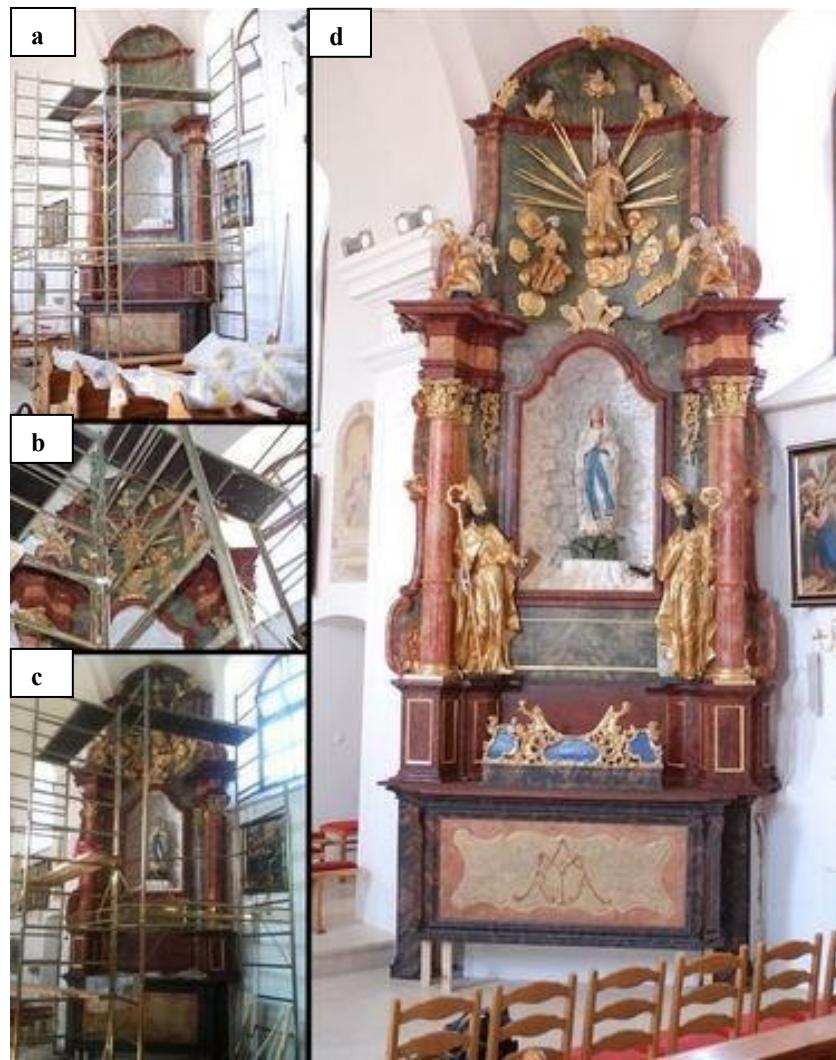
Slika 93 a-d. Montaža oltara Majke Božje Lurdske na izvornu poziciju

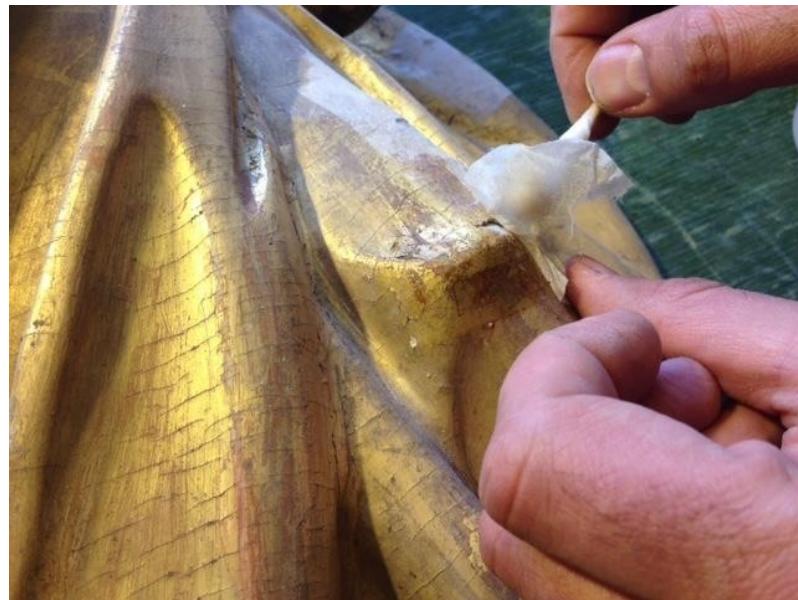
Slika 94. Postavljanje japanskog papira na oštećeni dio skulpture

u tom je slučaju spriječio odvajanje polikromiranog sloja od drvenog nosioca.³⁵³ Sloj japanskog papira kasnije je uklonjen pomoću etilnog alkohola.³⁵⁴

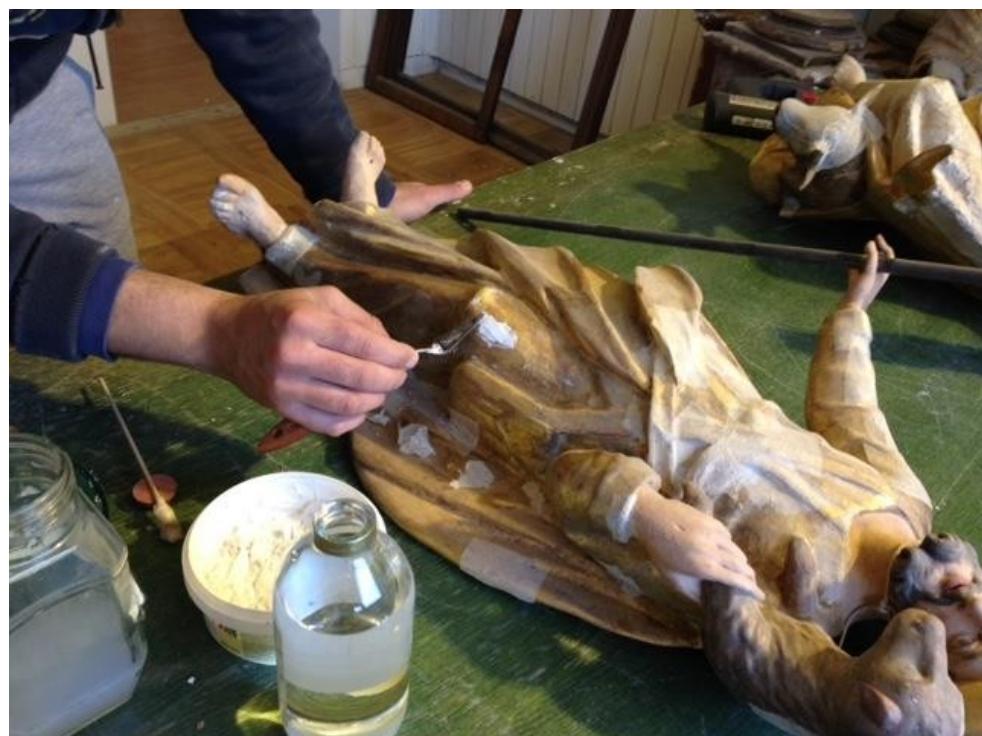
Slika 96. Nanošenje novog sloja kita na oštećene dijelove skulpture

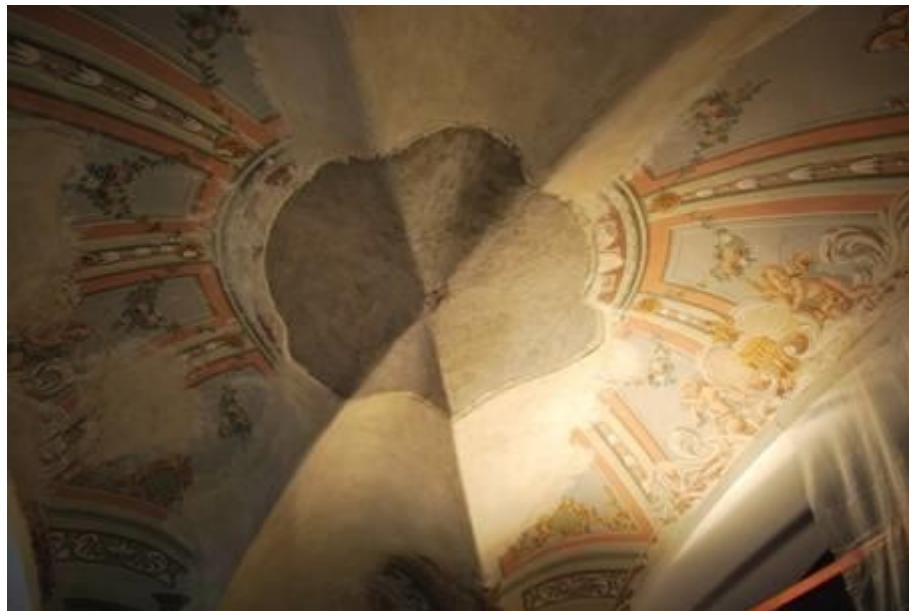
Slika 98. Središnji medaljon s Kristovim monogramom prije restauriranja (snimljeno 2014.)

i rekonstrukciju oslika koji je u međuvremenu bio uklonjen ili oštećen uslijed statičke sanacije.³⁶⁹

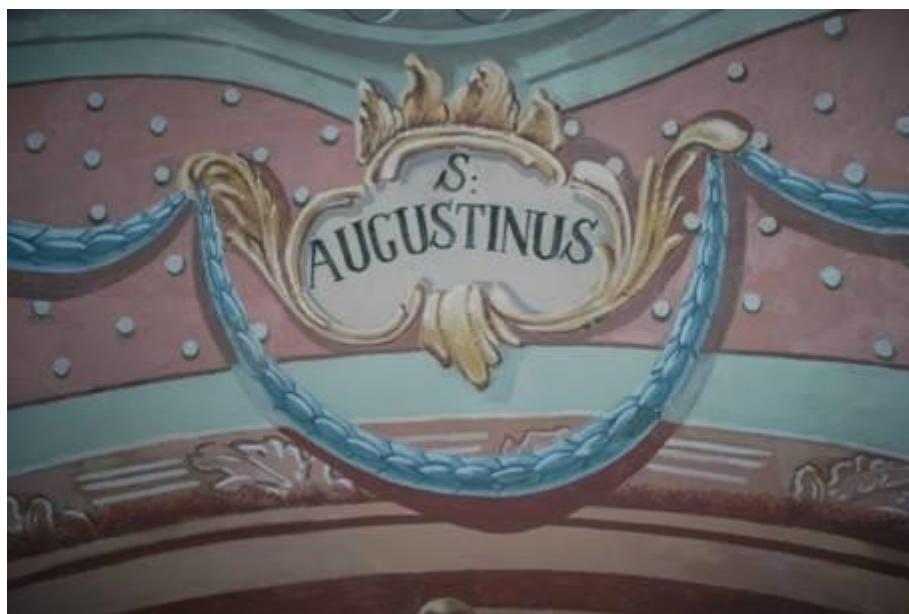
Slika 101. Detalj kartuše nakon restauriranja (snimljeno 2014.)

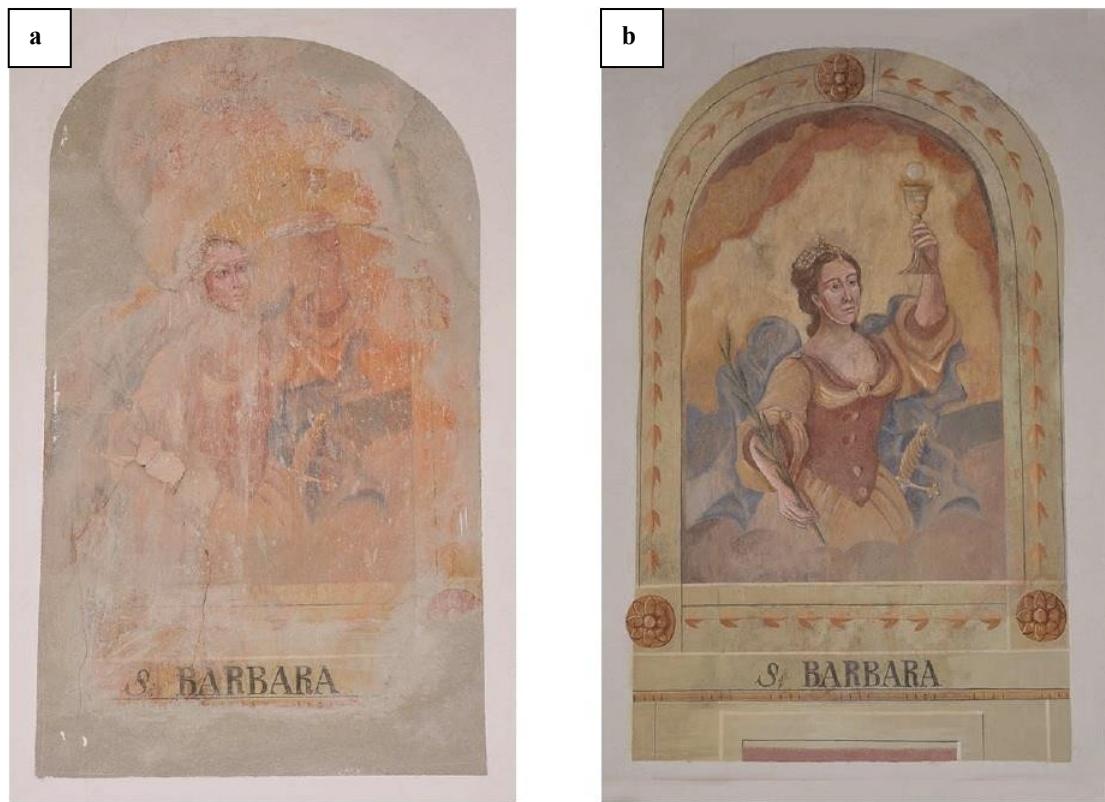
Slika 102 a-b. Zidna slika Sv. Barbare prije i nakon restauriranja (snimljeno 2015.)

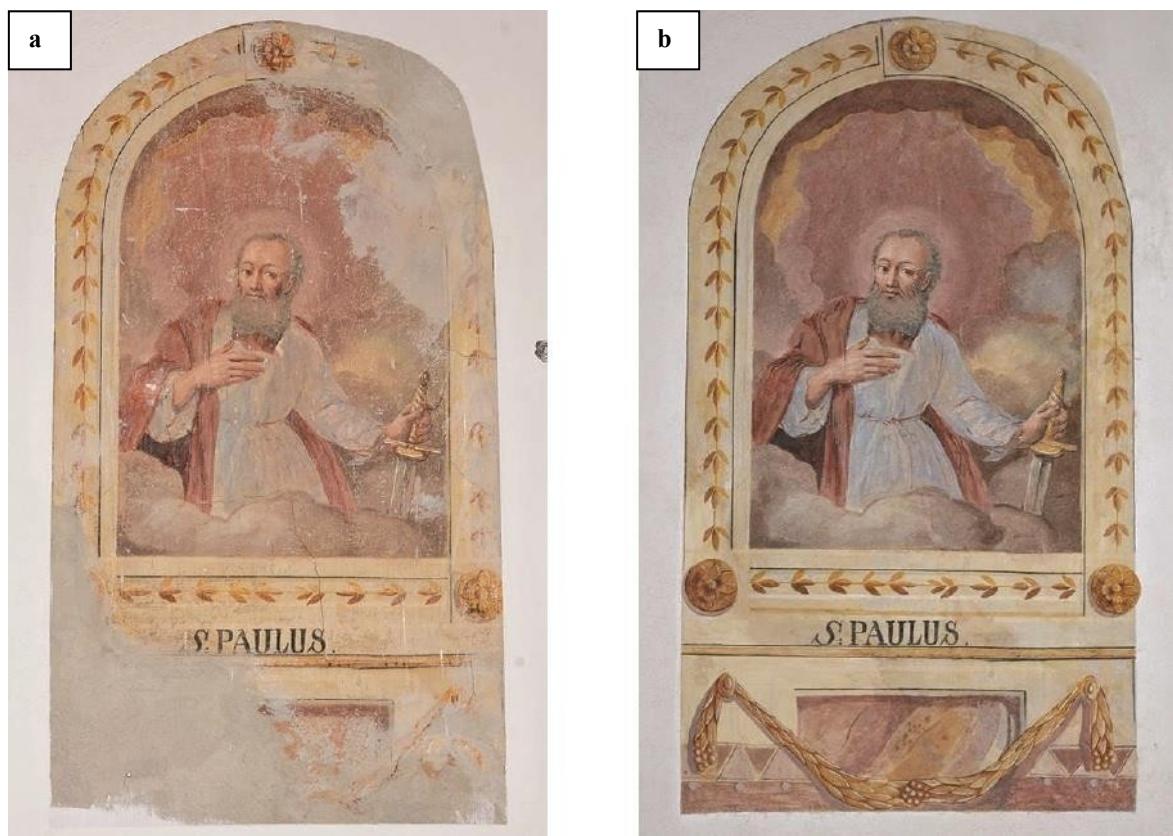
Slika 103 a-b. Zidna slika Sv. Pavla prije i nakon restauriranja (snimljeno 2015.)
