# Crkva Svetog Jurja na Bregu u Lopatincu: Povijesnoumjetnička analiza i konzervatorsko- restauratorski radovi nakon urušavanja crkve 2008. godine

Master's thesis / Diplomski rad

Church of St. George on the Hill in Lopatinec: Art Historical analysis and Restoration and  
Conservation work after the collapse of the Church in 2008

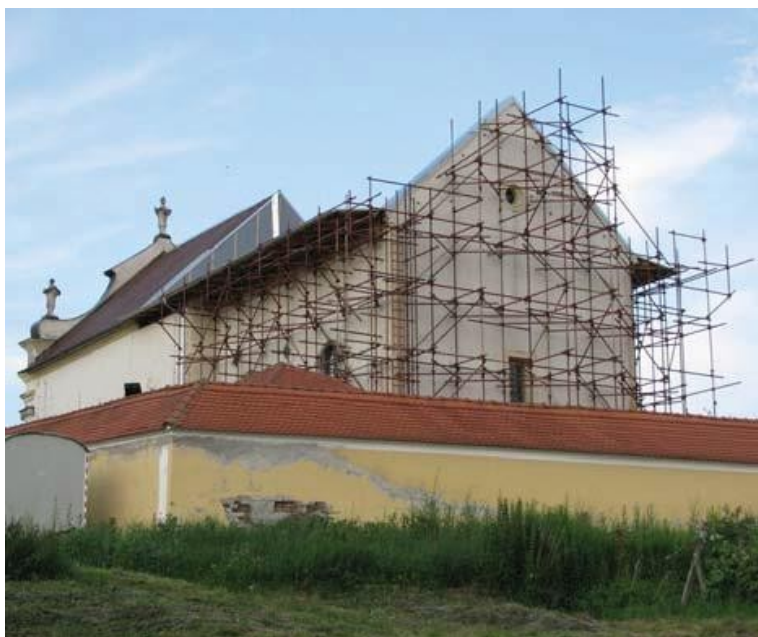
**Slika 64. Podupiranje trijumfalnog luka i pridržanje zidova svetišta**

U drugoj fazi radilo se na osiguranju prostorne stabilnosti crkve što je trajalo sve do početka restauriranja i rekonstruiranja. Ti su radovi podrazumijevali horizontalno i vertikalno podupiranje nosivih zidova i svodova, a preostali dijelovi crkve zaštićeni su od štetnog djelovanja atmosferilija.<sup>206</sup> Tehničku dokumentaciju izradila je tvrtka „LOKOŠEK PROJEKT“ sa sjedištem u Zagrebu, a nadzor je obavljao „Institut IGH“ također iz Zagreba.<sup>207</sup> Najprije su učvršćeni zapadni zabatni zid i trijumfalni luk, potom i sjeverni i južni uzdužni zidovi pomoću horizontalnih rešetkastih nosača.<sup>208</sup> Trijumfalni luk poduprt je drvenim oblučilom koje podupire prostorna cijevna skela.<sup>209</sup> Na isti su način poduprti zidovi i svod pjevališta koji su bili znatno oštećeni i puni pukotina.<sup>210</sup> Svodovi i pojasnice u glavnom brodu poduprti su pomoću dviju ukriženih greda.<sup>211</sup> Pomoću novih krovnih ploha postavljenih nad dijelove koji su ostali bez krova izvedena je zaštita od atmosferilija.<sup>212</sup> Nakon što su izvedeni radovi privremenog konzerviranja, što obuhvaća i zaštitu od atmosferilija, unutrašnjost građevine bila je u potpunosti zaštićena i spremna na daljnje rekonstruiranje.<sup>213</sup>

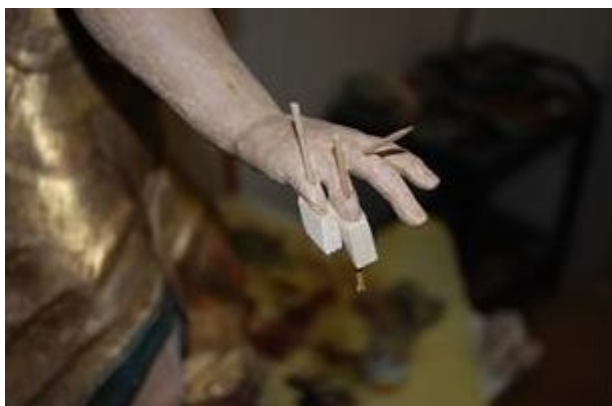
**Slika 87. Detalj rekonstrukcije nedostajućih dijelova skulpture anđela**

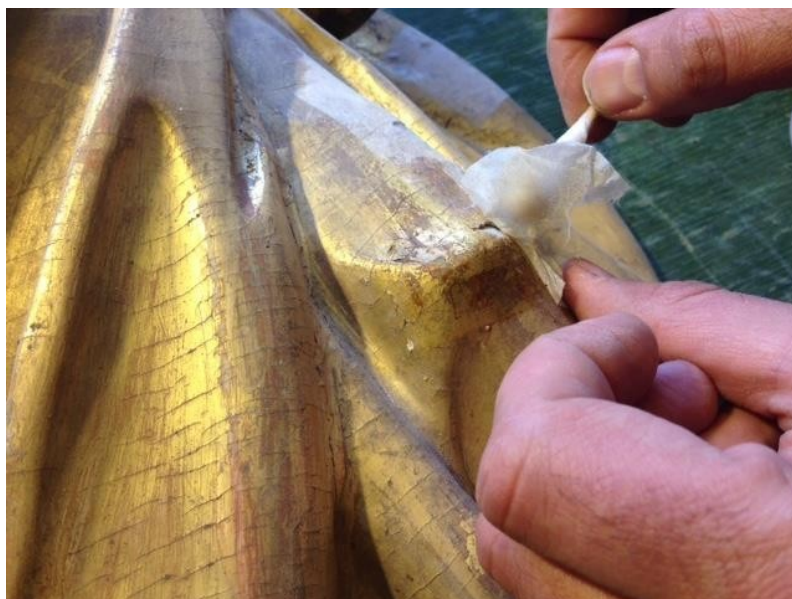
**Slika 94. Postavljanje japanskog papira na oštećeni dio skulpture**
