Master's thesis / Diplomski rad

RAD KONZERVATORSKOG ZAVODA U ZAGREBU NA
CRKVENIM GRAĐEVINAMA HRVATSKOG ZAGORJA NAKON
DRUGOG SVJETSKOG RATA

Karla Ivak

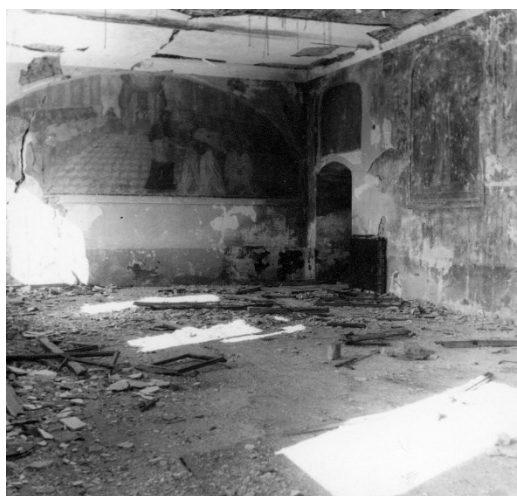
Lepoglavski sklop samostana i crkve dočekaio je kraj Drugog svjetskog rata iznimno oštećen. Požar 1943. godine je uništio većinu krova zgrade što je ugrozilo oslik u refektoriju samostana. (Slika 3) Najveću štetu učinilo je ipak detoniranje municije deponirane u dvorištu kaznionice ispred zapadnih pročelja crkve i samostana od strane njemačkih trupa 1945. godine. Od posljedica usisnog djelovanja eksplozije zapadno pročelje crkve se otklonilo od tijela građevine. (Slika 4) To je uzrokovalo prijelom zbog kojeg se zabat pročelja srušio, a zidovi su popucali na čitavom zapadnom dijelu crkve. Svodovlje crkve je također popucalo, a oslik u svetištu je djelomično otpao.⁵²

Slika 3 Lepoglava, nekadašnji samostan, refektorij samostana nakon oštećenja u ratu, Marcel Davila, 1945.

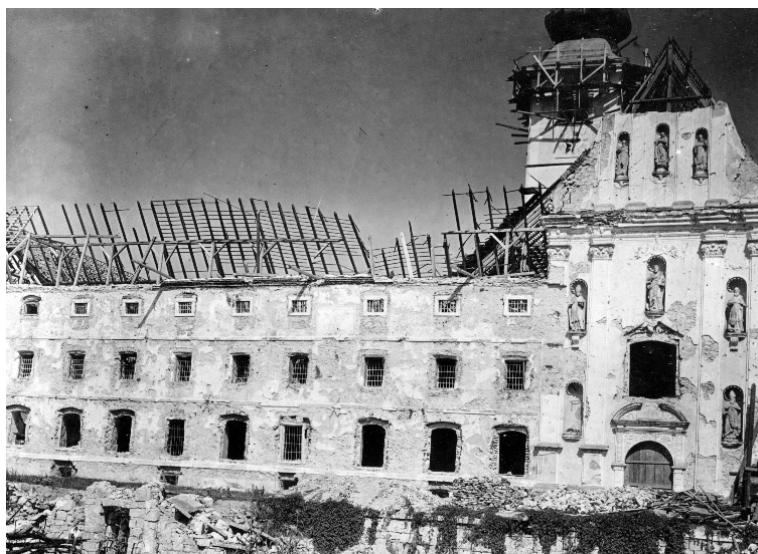
Slika 4 Lepoglava, nekadašnji samostan i župna crkva, pogled na zapadno pročelje oštećeno eksplozijom municije, Tihomil Stahuljak, 1945.

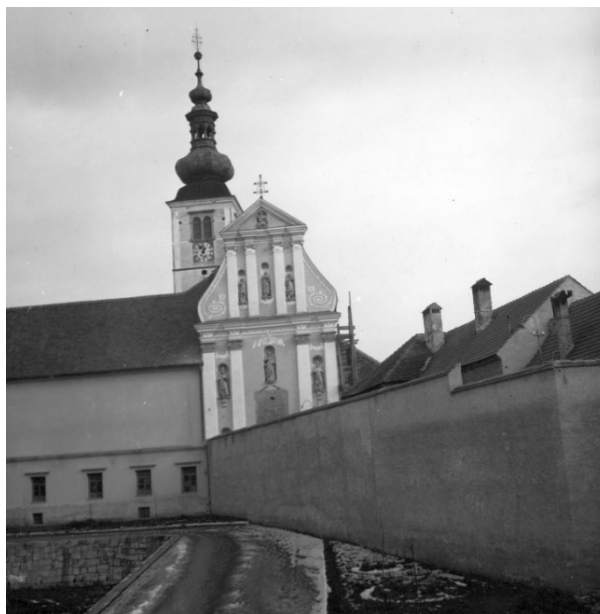
U siječnju 1954. godine župnu crkvu u Lepoglavi fotografirao je fotograf Zavoda Vladimir Bradač.¹⁵⁹ (Slika 11) Lepoglavu su posjetili i sudionici konferencije republikanskih zavoda za zaštitu spomenika kulture i prirodnih rijetkosti koja se održavala u Zagrebu.¹⁶⁰

Slika 11 Lepoglava, župna crkva, pogled na zapadno pročelje nakon popravka, Vladimir Bradač, 1954.

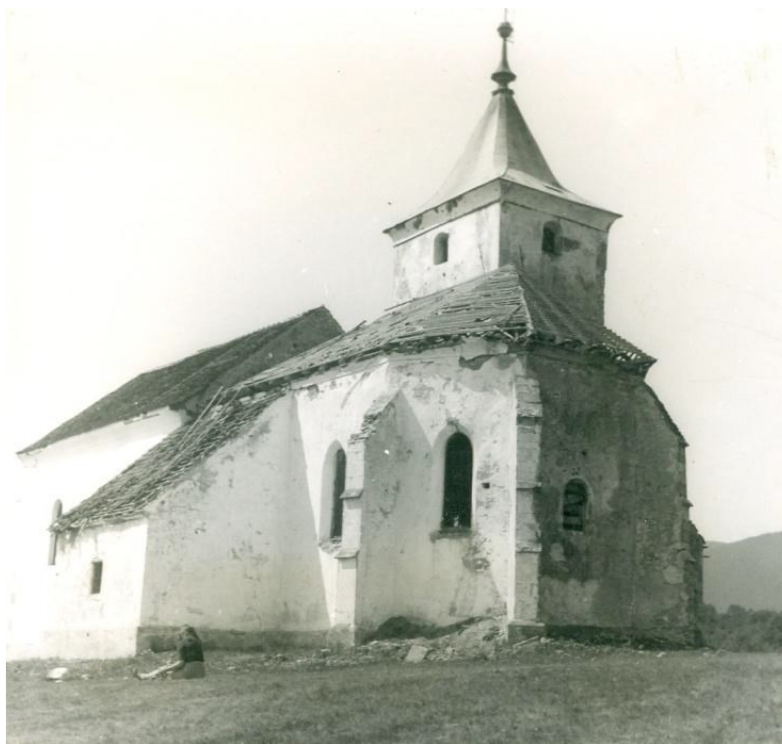
Slika 12 Očura, kapela sv. Jakova, pogled na oštećeno svetište, 1945.

Konzervatorski zavod je prvi puta došao na Očuru pregledati stanje kapele u rujnu 1945. godine. Iako je kapela bila u iznimno lošem stanju, radovi nisu započeli odmah.¹⁸⁴ U ožujku 1946. godine Karaman je poslao Tihomila Stahuljaka u Očuru da pregleda kapelu sv. Jakova.¹⁸⁵ Izvještaj o radu Zavoda za svibanj 1946. godine pokazuje da su na Očuri bili i Mladen Fučić i Stahuljak. Fučić je pripremio tlocrt kapele, a za potrebe izrade proračuna kapelu je arhitektonski snimio Stahuljak. Snimio je i novootkrivene freske iz 15. stoljeća.¹⁸⁶ (Slika 13)

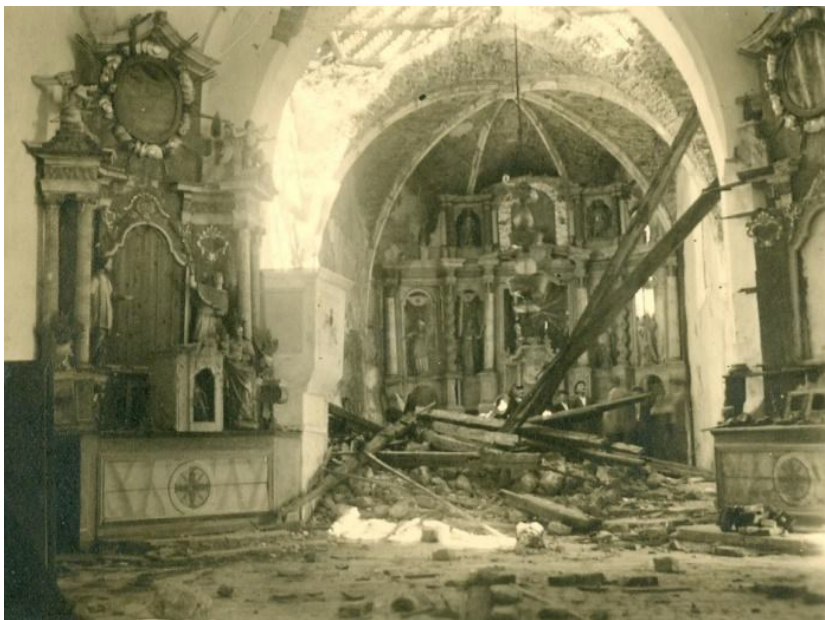
Slika 14 Očura, kapela sv. Jakova, stanje prije uklanjanja ostataka urušenog svoda svetišta, 1947.

Stahuljak je zabranio da se oslik dalje dira i naložio da se iznad južnog zida svetišta na prostoru prvog traveja gdje je uklonjen ostatak svoda konstruira privremena streha kako bi se zaštitile freske i kipovi. Iz kapele je uklonjeno kamenje i štuta. Kamenje urušenog svodovlja složeno je na početak broda, a ono gotičkih rebara u brod. Još je bilo potrebno ukloniti razorene dijelove propovjedaonice od opeke, materijal pospremiti u kapelu i popraviti južna vrata.¹⁹⁰ Stahuljak je na prethodnom službenom putu 2. listopada predstavniku poduzeća Aranjoš ing. Cesarecu pri obilasku kapele izričito naglasio važnost oslika i da se žbuka ne dira te da radnici nikako ne oslanjaju skele potrebne za popravak svoda uz zidove. Stahuljak je kapelu posljednji puta na tome putovanju obišao 3. listopada¹⁹¹, a 5. listopada dokumentirao je oslik izvješćem i crtežom. Dan poslije Anđela Horvat ga je i fotografirala.¹⁹²

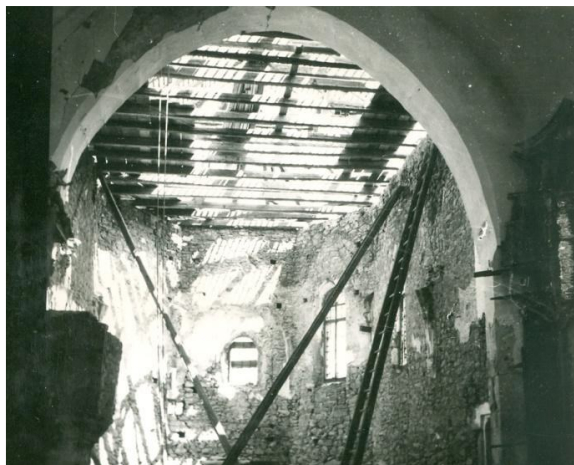
Slika 16 Očura, kapela sv. Jakova, pogled na svetište sa novim stropnim gredama, Greta Jurišić, 1952.

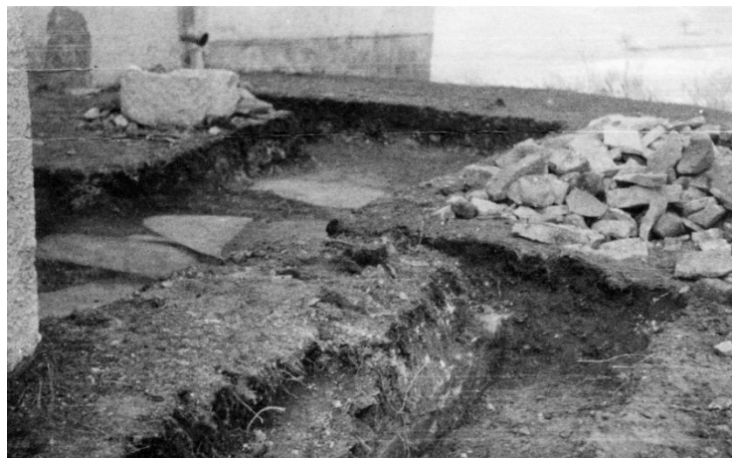
Temelji sakristije i kapele sv. Katarine koji se također spominju u vizitacijama pronađeni su uz sjeverni zid broda. Pronalazak temelja samo jedne prostorije i nalaz oltarne menze naveo ih je na zaključak da se sakristija u 17. stoljeću proširivala i pretvorila u kapelu sv. Katarine. Vjerojatno je srušena u potresu 1775. godine kada su zazidana i pronađena vrata sakristije i kapele. Nova sakristija sagrađena je sjeverno od svetišta.²⁷⁵(Slika 21)

Slika 21 Belec, crkva sv. Jurja, temelji kapele sv. Katarine prilikom iskapanja, Tihomil Stahuljak, 1947.
