Rad Konzervatorskog zavoda u Zagrebu na crkvenim građevinama Hrvatskog zagorja nakon Drugog svjetskog rata

Diplomski rad

The Activities of the Conservation Office Zagreb on Sacral Buildings after the Second World War

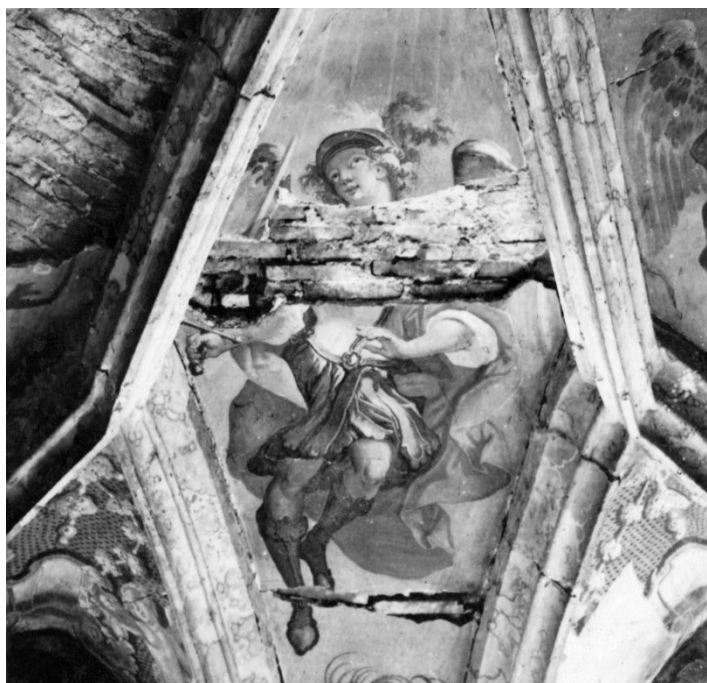
Slika 9 Lepoglava, župna crkva, oštećena zidna slika svoda svetišta, Antun Fuis, 1952.

Početkom studenog u Lepoglavu su doputovali Draginja Jurman-Karaman i fotoreporter JAZU Antun Fuis kako bi fotografirali oštećene zidne slikarije i štuko dekoraciju. (Slika 9) Oštećeni zidni oslik i štukatura su bili i razlog dolaska studenata Akademije likovnih umjetnosti Ivana Tomljanovića i Gyorjea Krstevskog.¹³⁵ Studenti su započeli s radovima skidanja štukature i zidnih slikarija 1. studenog 1952. godine, a nakon dolaska Milana Preloga detaljno su određeni koji dijelovi se skidaju.¹³⁶ Jurišić je također tada bila u Lepoglavi. Ona je s ing. Čorkom pregledala radove na sjevernom dijelu zapadnog pročelja. Sjeverni zid je ubrzo trebao biti dovršen čime bi bio zatvoren i otvor prema tavanu kaznionice.¹³⁷

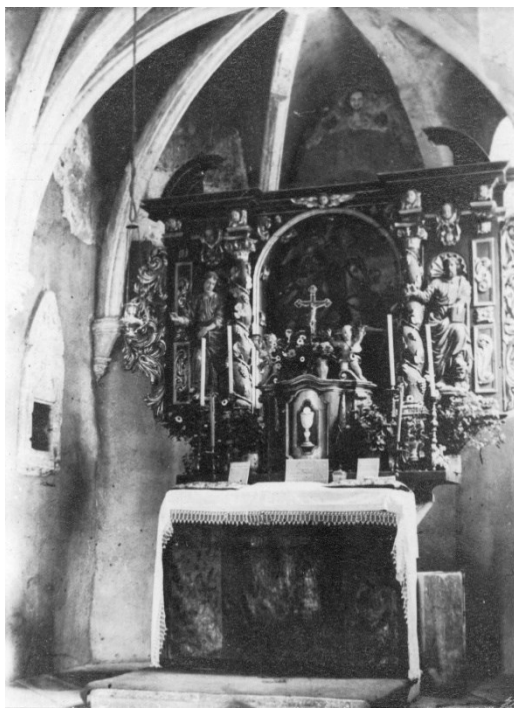
Slika 23 Belec, crkva sv. Jurja, glavni oltar nakon popravka, Zdenka Munk, 1948.

Prilikom radova postalo je jasno da je izgled oltarne menze kombinacija intervencija iz 15. i 17. stoljeća, ali je utvrđen njen izvorni izgled iz prve polovice 14. stoljeća. Adaptacije i izvorni oblik utvrđeni su i za retabl iz 18. stoljeća. Iznad prozora u svetištu pronađeno je još ostataka zidnih slikarija koje se stilski slažu s onima iz broda. Otkrivene su izvorna polikromacija i ornamentiranje na kamenim dijelovima trijumfalnog luka i rebara u svetištu te nekoliko likova kasnobaroknog oslika na luku između broda i tornja.²⁸² Ana Deanović je 6. prosinca u Belcu kolaudirala ugovor s Hohnjecom. Završen je dogovoren posao na „otkrivanju i konzerviranju zidnih i svodnih slikarija, čišćenju zidova u tornju i svih kamenih klesanih dijelova u unutrašnjosti, adaptaciji oltarne menze i konzerviranju retabla“.²⁸³ (Slika 23) Hohnjec je u izvještaju o radu upozorio na vlagu koja je i dalje ugrožavala zidni oslik.²⁸⁴
