Orlandov stup: od nastanka do danas

Master's thesis / Diplomski rad

2021

Orlando's Column: from its origin to the present day

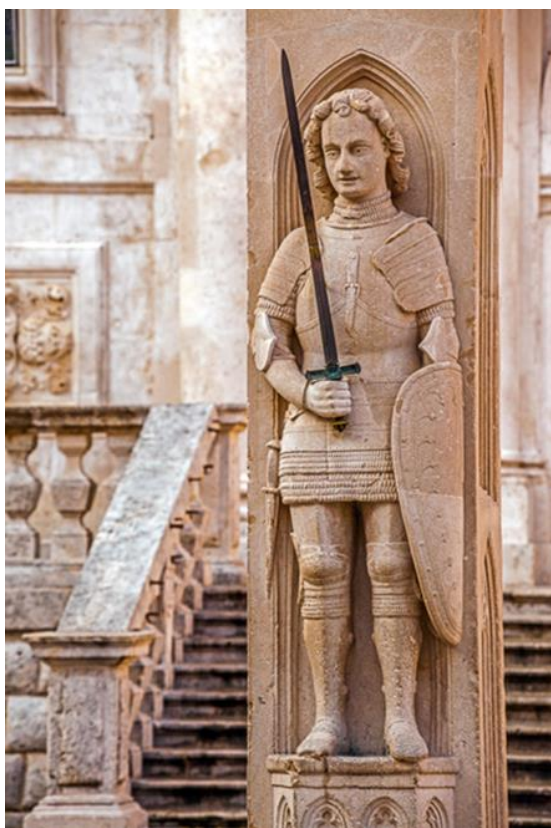
Slika 8. *Orlandov stup*

u izradi (slika 8). Već je Karaman iznio sud da Bonino „pokazuje dosta sigurnosti u izvedbi i dosta smisla za raspored dekoracije, ali mu nedostaje snage, da konvencionalno tretirane figure oduhovi ili da ulije i malo života u njihovu kretnju i gracije u nabore njihova odijela i njihove kose“⁸¹. Iako se na Orlandovom stupu zamjećuje tek jednostavna i odmjerena dekoracija, vidljiva je njegova znalačka izvedba uopćenih gotičkih predložaka kao što su plitke gotičke profilirane niše, koje su u neskladu s njegovim pomalo nezgrapnom i rutinskom obradom ljudskog lika. Iz svega se toga može zaključiti da je Bonino bio dobro izobražen majstor te da je posjedovao zanatske vještine koje su se vježbom mogle naučiti, ali mu je nedostajalo ingenioznosti i talenta kako bi riješio tada aktualne skulptorske probleme.

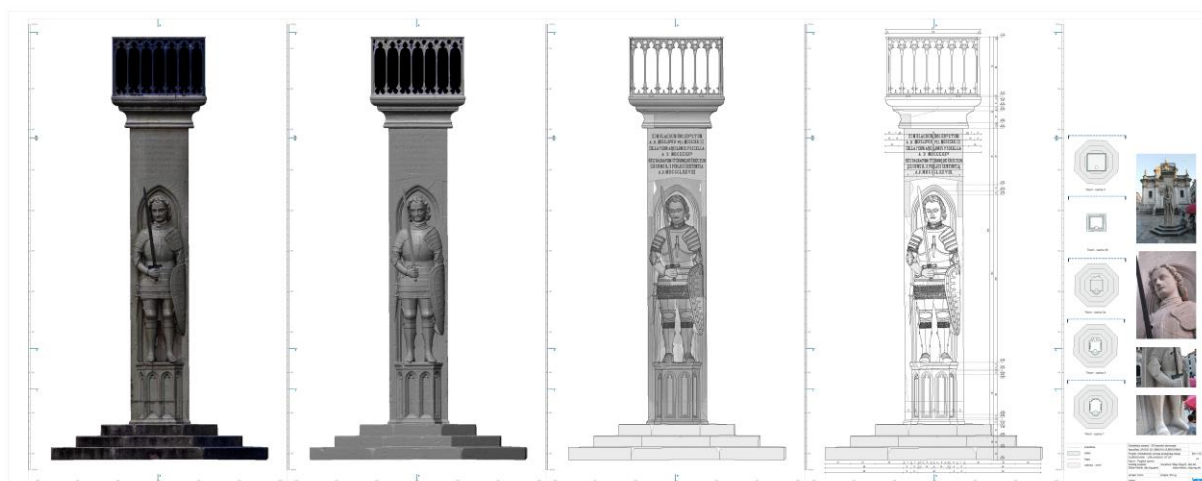
Slika 40. Orlandov stup, pogled na sjevernu stranu

Na sjevernoj strani stupa, u njegovom podnožju, vidljiva je ravna horizontalna linija koja se proteže cijelom širinom stupa te prelazi na njegove bočne strane (sl. 41). Tu se, kao što je već spomenuto, radi o oštećenju spomenika iz 19. stoljeća.

Drugim riječima, linija označava spoj između gornjeg, izvornog i donjeg, novoisklesanog dijela stupa. Sljedeće oštećenje koje se može primijetiti gledajući odozdo prema gore pukotina je koja se prožima preko postolja te između donjih ekstremiteta viteza (sl. 42). Ona je uočena nakon sanacije stupa provedene 2007. godine. Iako se ne može se sa sigurnošću utvrditi uzrok navedenog oštećenja, postoje dvije mogućnosti.

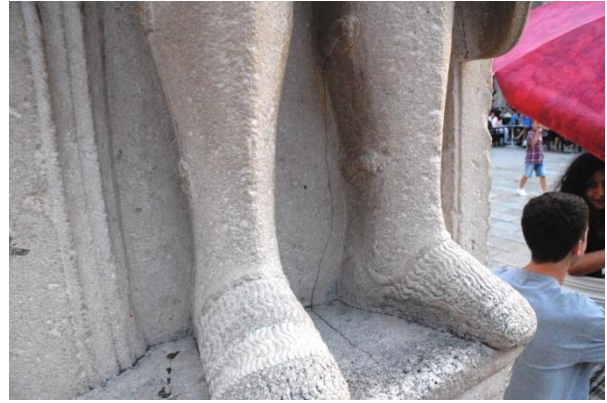
Slika 42. Pukotina preko postamenta i između nogu viteza

Prva dolazi u obzir ako pretpostavimo istinitost tvrdnje Điva Dražića o prisilnom centriranju krivo postavljene zatege kroz tijelo stupa. Ako je zatega zaista bila naknadno centrirana, onda ona nužno teži povratku u svoj primarni položaj. Pritom se unose dodatne sile u materijal te dolazi do pucanja.

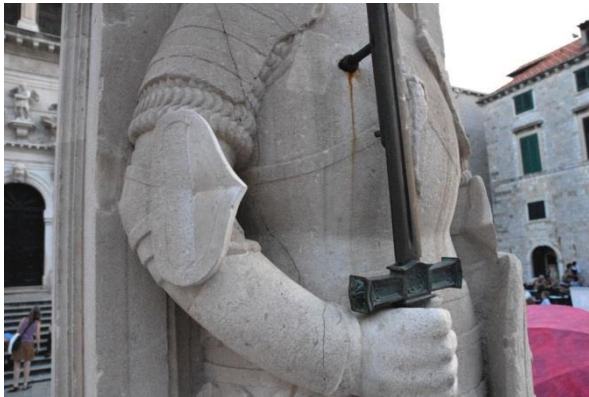
Slika 43. Detalj- pukotina preko oklopa i desnog ramena

Drugi uzrok pukotine možemo potražiti u nužnoj prekomjernoj upotrebi epoksidnih smola s obzirom na proširivanje centralne bušotine kroz tijelo stupa. Moguće je da su one, kako je već navedeno, oslobodile veću količinu topline od optimalne te uzrokovale raspucavanje kamena.

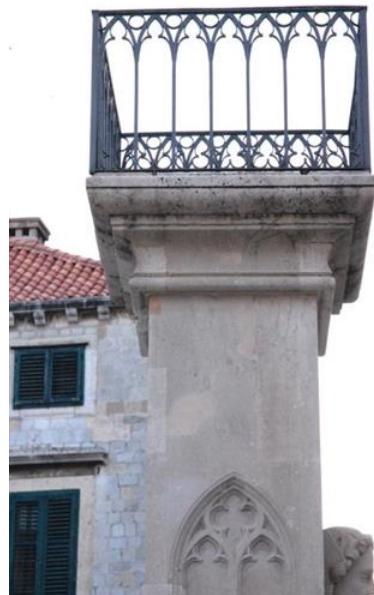
Slika 47. Istočna strana, detalj-tašeli i zakrpe od cementnog morta

Gornji dio istočne strane stupa tašeliran je na pet mjesta – tri s lijeve i dva s desne strane, od kojih je tek jedan veći u gornjem desnom kutu. Vidljive su i dvije zakrpe od cementnog morta. Dva su tašela izvedena i na uglovima vijenca, a na njemu je detektirana i jedna pukotina (sl. 47).

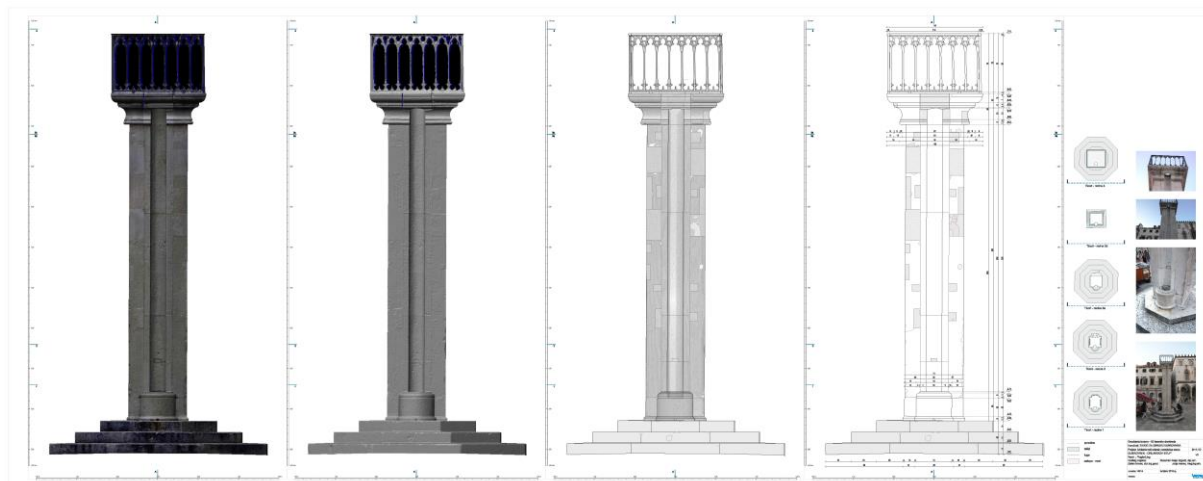
Slika 48. Orlandov stup, pogled na južnu stranu

Južna, začelna strana stupa na prvi je pogled u najboljem stanju, s tek manjim pukotinama u donjem dijelu stupa, kao i tašelima umjerene veličine dužinom cijelog stupa te jednim većim na vijencu.

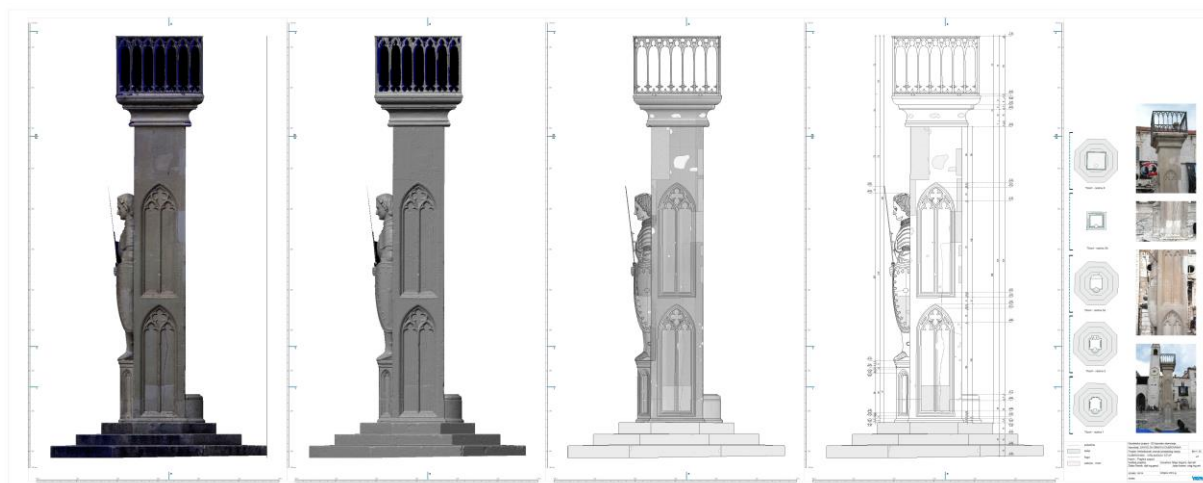
Slika 49. Orlandov stup, pogled na zapadnu stranu

Na zapadnoj strani stupa naglašena je pukotina istovjetna onoj prethodno opisanoj na istočnoj strani. Stup je tašeliran na više mjesta. Jedan veliki tašel vidljiv je u samom podnožju tijela stupa, ali ih je najviše izvedeno u gornjoj polovici (sl. 50, 51). Iako u Izvješću o restauratorskim radovima stoji da je kamen za tašeliranje odabran prema petrografskim karakteristikama, ovdje su razlike između izvornih i novih dijelova poprilično izražene. Treba podsjetiti da je prilikom zamjene oštećenog kamena uvijek važno odabrati istovrstan kamen ili, pak, onaj koji je po izgledu i svojstvima najbliži izvornom. U vrhu stupa ponovno su prisutne dvije zakrpe od morta pravilnog oblika, jedna veća i jedna manja.

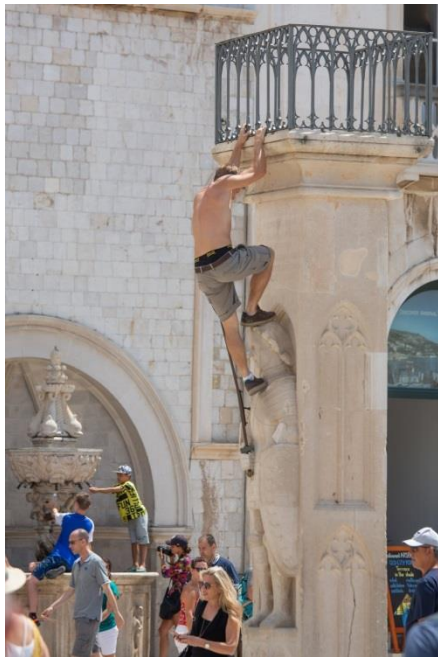
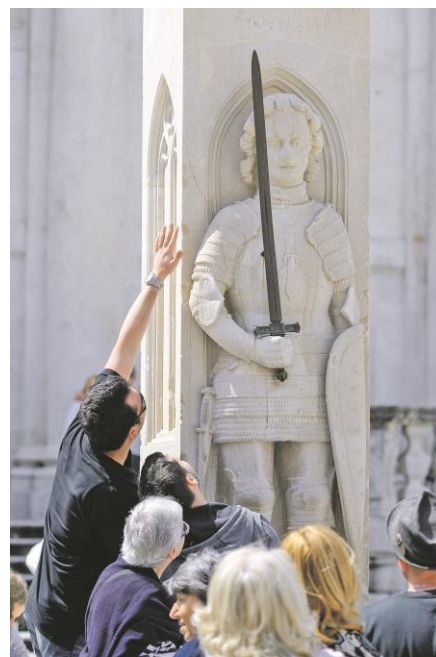
Slike 52, 53. Uloga čovjeka u degradaciji Orlandovog stupa

se u neposrednoj blizini spomenika ne odvija nikakav promet, tako da se u atmosferu ne otpušta značajna količina štetnih plinova i lebdećih čestica koji u kombinaciji s vodom stvaraju kisele kiše. Unatoč tome što je pregledom stanja u sklopu restauratorskih zahvata 2007. godine detektirana pojava crnih kora, nije se radilo o drastičnom oštećenju te su iste uklonjene bez poteškoća. Treba istaknuti i da su na Orlandu, unatoč neposrednoj blizini morske vode, bili prisutni minimalni tragovi štetnih soli²¹⁵. Ipak, u destrukciji Orlandovog stupa u svakodnevnom životu veliku ulogu ima i ljudski faktor. Kao grad jedinstvene kulture i povijesti, Dubrovnik se nalazi na popisu UNESCO-ove svjetske baštine od 1979., a samim time je svake godine jedna od omiljenih destinacija stotinama tisuća turista. Posljedično, koncentracija ljudi u staroj gradskoj jezgri prelazi njezine stvarne kapacitete, što se negativno odražava i na spomenik koji ima istaknuto mjesto u gradskom prostoru. Tako smo često svjedoci destruktivnog postupanja prema Orlandu u vidu sjedenja i odmaranja na njegovom postolju, iskrivljavanja mača i, u najekstremnijim slučajevima, pokušaja penjanja na njegovo krunište (sl. 52, 53). Sve to upućuje na nerazumijevanje i neosjetljivost prema kulturnoj baštini, prema kojoj bi se trebalo odnositi s najvećim mogućim poštovanjem.

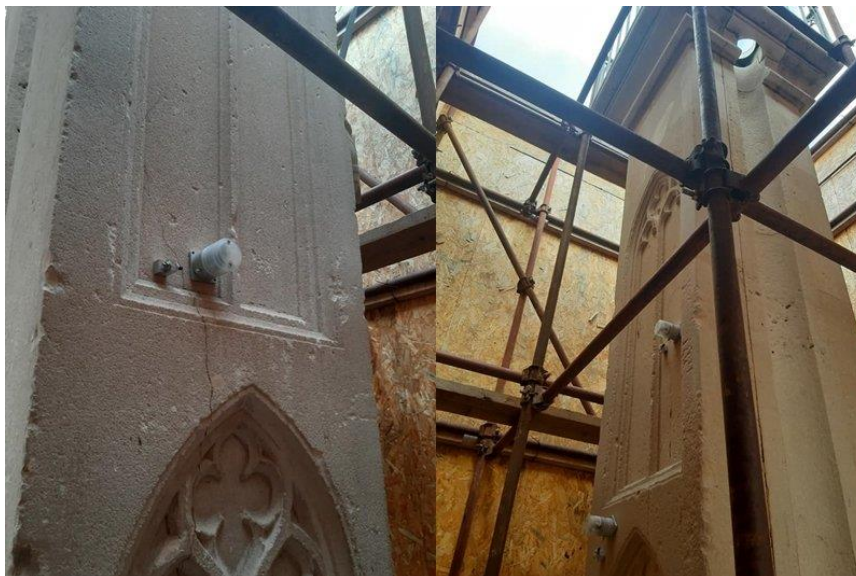
Slika 57. *Senzori za statički monitoring*

promatrala dinamika širenja vertikalnih pukotina u svim vremenskim razdobljima²²³. Pomaci i temperatura snimaju se svakih sat vremena.

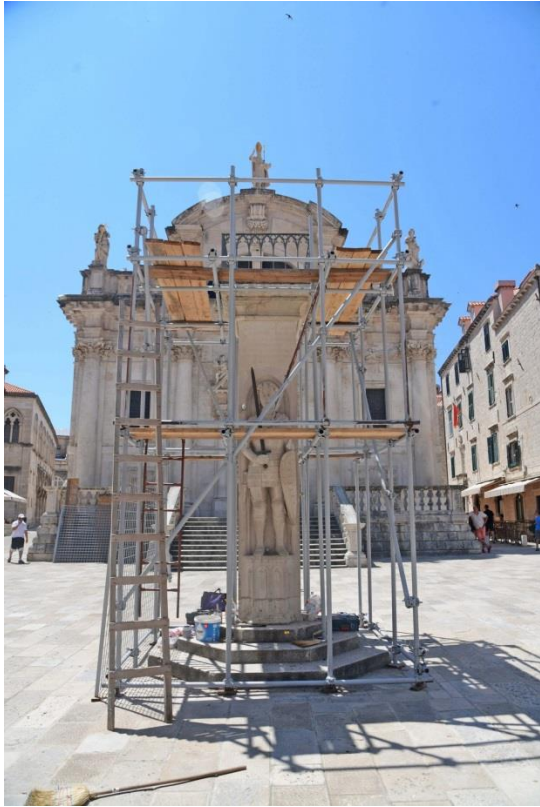
Slika 58. *Prenamjena skele*

Skela je oko Orlanda postavljena u siječnju 2019., i to s ciljem njegove zaštite od okolnih aktivnosti i neizbježnog pojačanog protoka ljudi u ljetnim mjesecima, odnosno, radi umanjivanja rizika od daljnjih oštećenja. Dogovorena je suradnja Hrvatskog restauratorskog zavoda s Laboratorijem za ispitivanje konstrukcija Građevinskog fakulteta Sveučilišta u Zagrebu. Oni su nabavili uređaje za mjerenje i proveli njihovo laboratorijsko testiranje. Statički monitoring pukotina na Orlandu započeo je u lipnju 2019. godine, kada je *in situ* postavljeno i aktivirano sedam uređaja, šest senzora i jedan kontrolni, čiji je cilj pratiti ekspanziju pukotina i ukupno stanje konstrukcije²²² (sl. 57). Monitoring je preuvjet svih budućih radova na spomeniku, s obzirom na to da će njegovi rezultati dati smjernice za restauriranje. Naglašeno je da ga treba provoditi u periodu od barem godinu dana kako bi se

spomenik izložio sunčevoj svjetlosti. Tako će se moći vidjeti na koji način jake temperaturne fluktuacije utječu na ponašanje pukotina²²⁸. Mjerni instrumenti su nadopunjeni i ostaju na istom mjestu, a monitoring se nastavlja do lipnja 2021. godine.
