# Crkva Svetog Jurja na Bregu u Lopatincu: Povijesnoumjetnička analiza i konzervatorsko- restauratorski radovi nakon urušavanja crkve 2008. godine

Master's thesis / Diplomski rad

2022

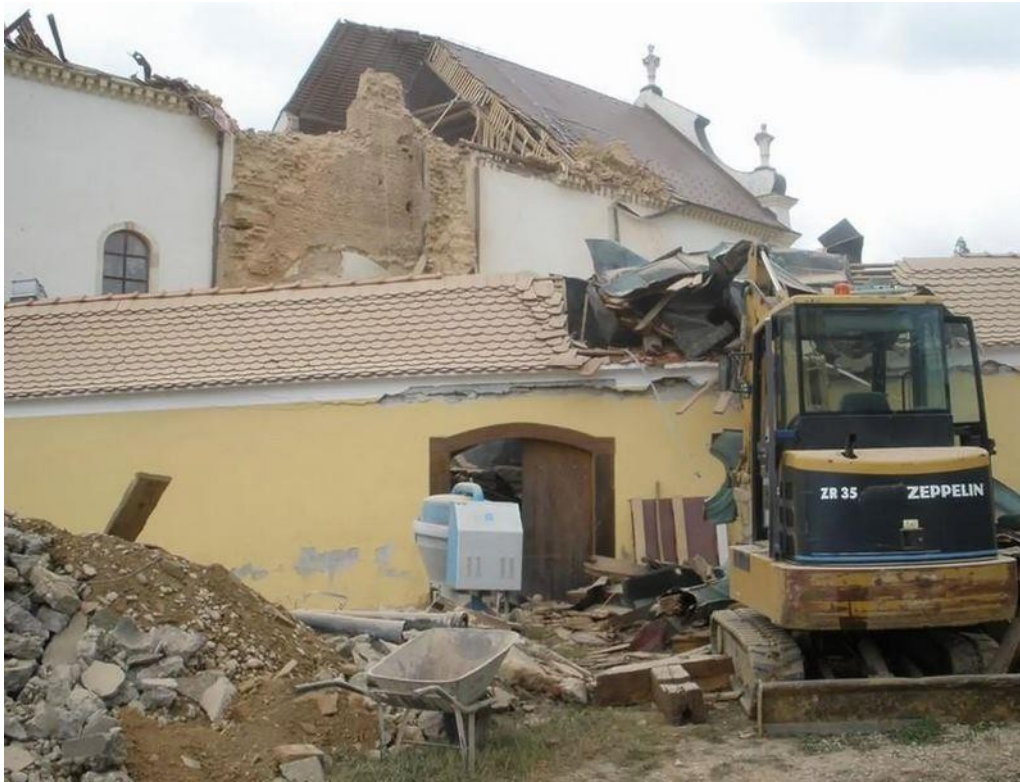
pjevališta gdje su se pojavile brojne pukotine.<sup>199</sup> Uslijed svega stradao je i cinktor na koji se u južnom smjeru prevrnuo zvonik prilikom urušavanja.<sup>200</sup> Mjesto gdje se cinktor urušio iskorišteno je tako da je ondje napravljen privremeni transportni put kroz koji se odvozio urušeni materijal i šteta.<sup>201</sup>

**Slika 70. Oštećenje na cinktoru (snimljeno 2008.)**

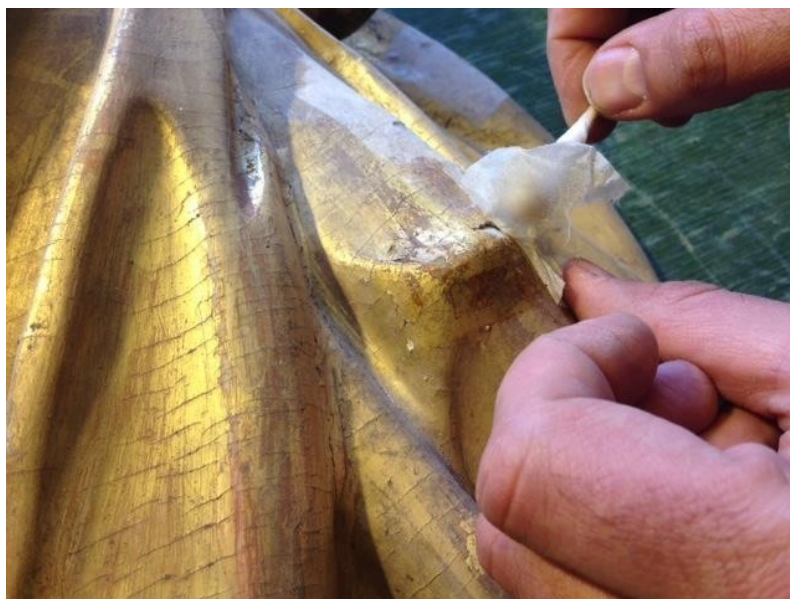
**Slika 94. Postavljanje japanskog papira na oštećeni dio skulpture**
