Crkva Svetog Jurja na Bregu u Lopatincu: Povijesnoumjetnička analiza i konzervatorsko- restauratorski radovi nakon urušavanja crkve 2008. godine

Master's thesis / Diplomski rad

Church of St. George on the Hill in Lopatinec: Art Historical analysis and Restoration and
Conservation work after the collapse of the Church in 2008

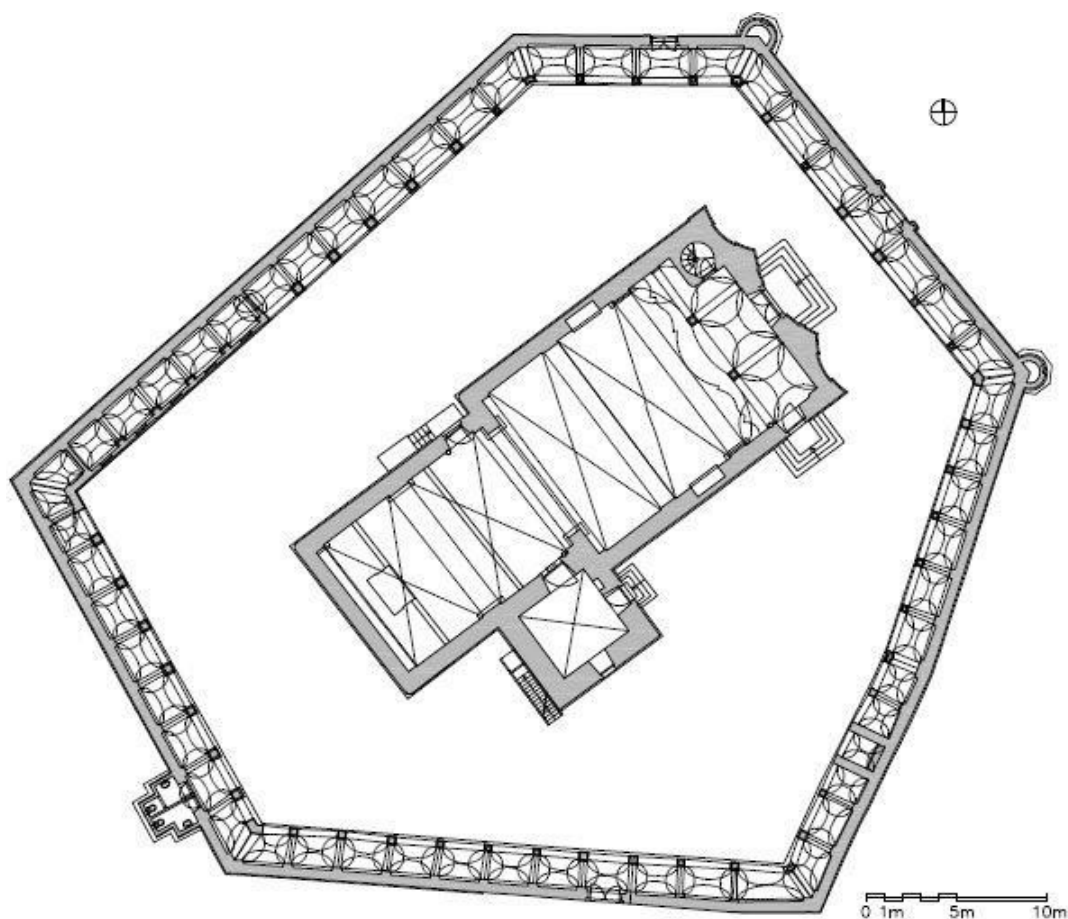
Slika 9. Tlocrt crkve Sv. Jurja na Bregu i cinktora

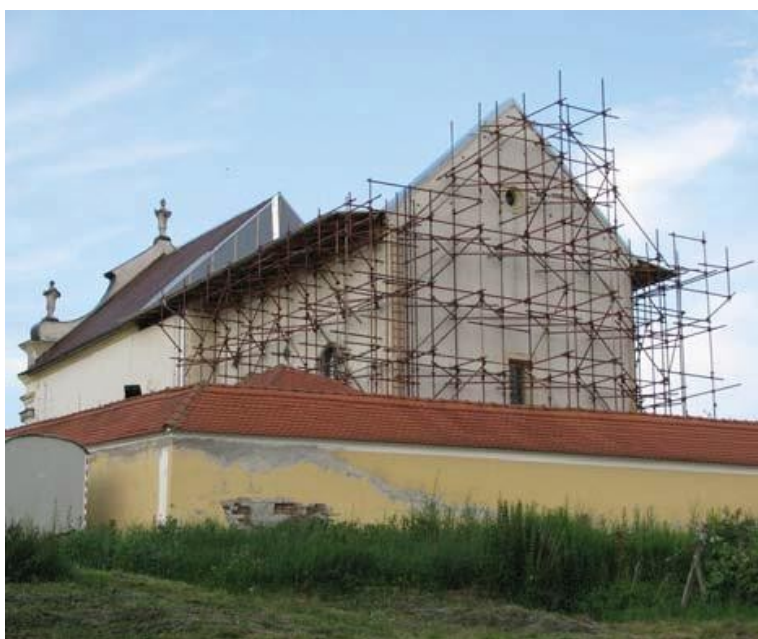
Slika 64. Podupiranje trijumfalnog luka i pridržanje zidova svetišta

U drugoj fazi radilo se na osiguranju prostorne stabilnosti crkve što je trajalo sve do početka restauriranja i rekonstruiranja. Ti su radovi podrazumijevali horizontalno i vertikalno podupiranje nosivih zidova i svodova, a preostali dijelovi crkve zaštićeni su od štetnog djelovanja atmosferilija.²⁰⁶ Tehničku dokumentaciju izradila je tvrtka „LOKOŠEK PROJEKT“ sa sjedištem u Zagrebu, a nadzor je obavljao „Institut IGH“ također iz Zagreba.²⁰⁷ Najprije su učvršćeni zapadni zabatni zid i trijumfalni luk, potom i sjeverni i južni uzdužni zidovi pomoću horizontalnih rešetkastih nosača.²⁰⁸ Trijumfalni luk poduprt je drvenim oblučilom koje podupire prostorna cijevna skela.²⁰⁹ Na isti su način poduprti zidovi i svod pjevališta koji su bili znatno oštećeni i puni pukotina.²¹⁰ Svodovi i pojasnice u glavnom brodu poduprti su pomoću dviju ukriženih greda.²¹¹ Pomoću novih krovnih ploha postavljenih nad dijelove koji su ostali bez krova izvedena je zaštita od atmosferilija.²¹² Nakon što su izvedeni radovi privremenog konzerviranja, što obuhvaća i zaštitu od atmosferilija, unutrašnjost građevine bila je u potpunosti zaštićena i spremna na daljnje rekonstruiranje.²¹³

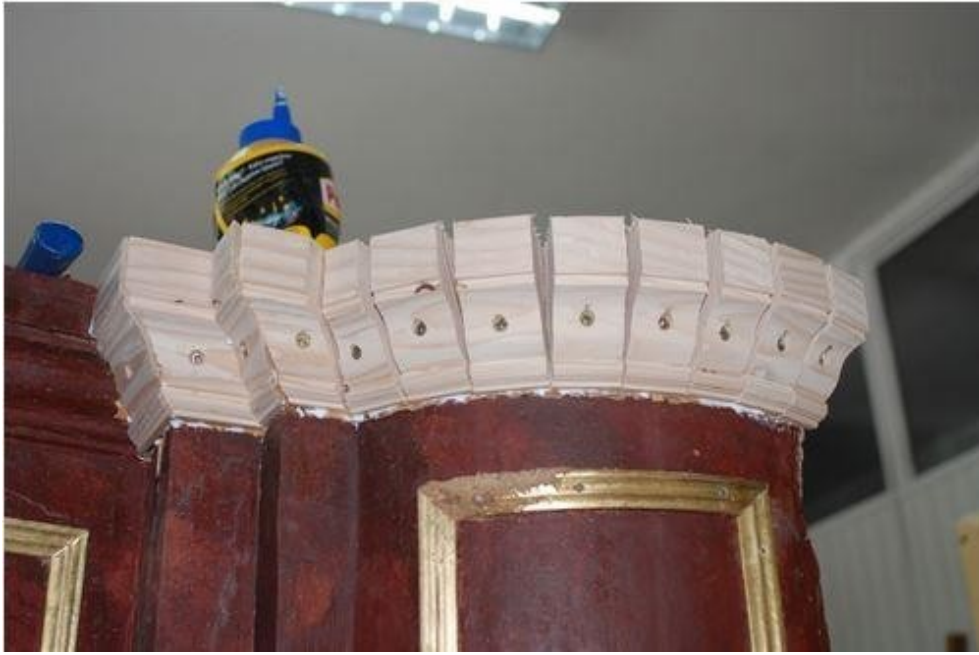
Slika 92. Detalj rekonstrukcije stupa u zamjenskom drvu u restauratorskoj radionici

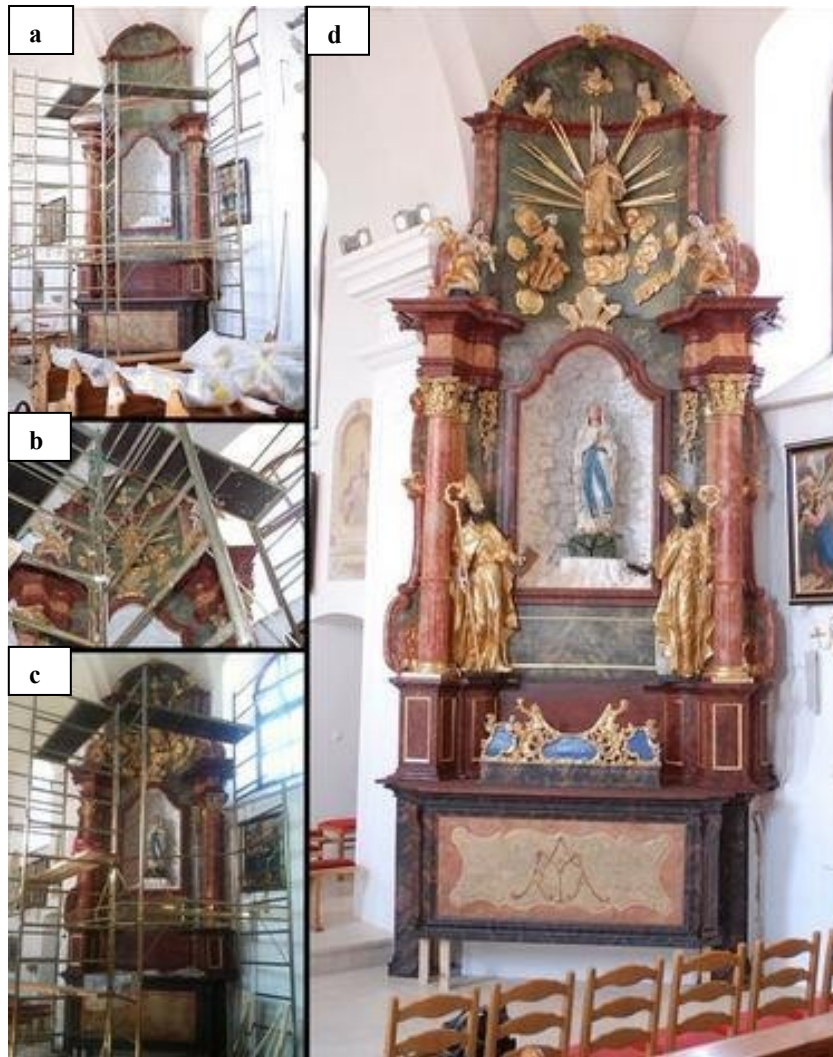
Slika 93 a-d. Montaža oltara Majke Božje Lurdske na izvornu poziciju

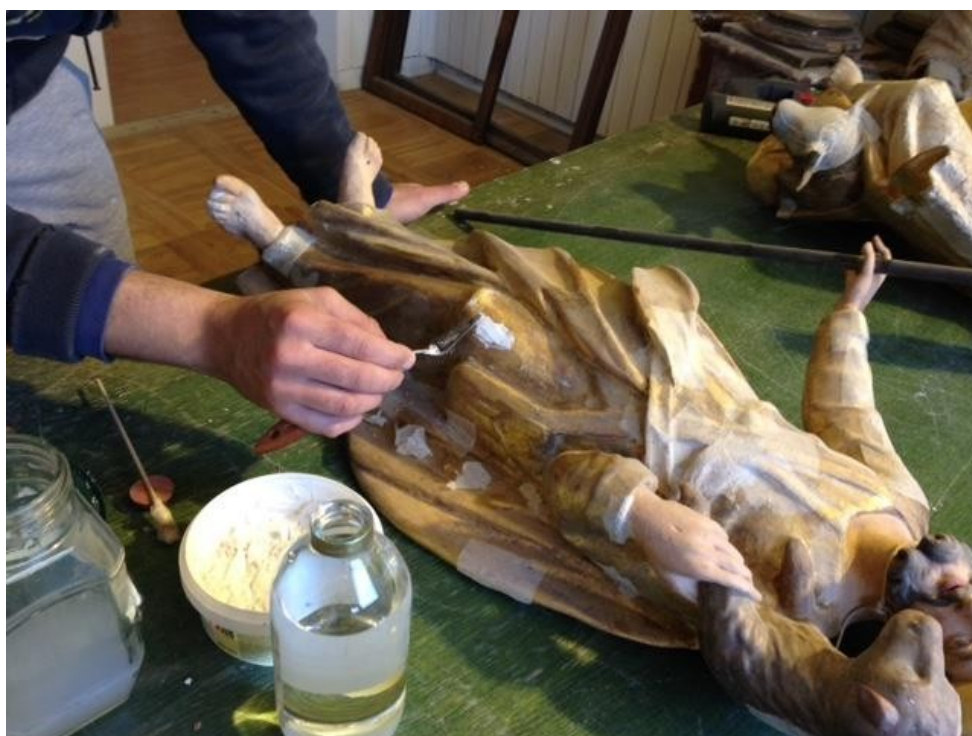
Slika 96. Nanošenje novog sloja kita na oštećene dijelove skulpture

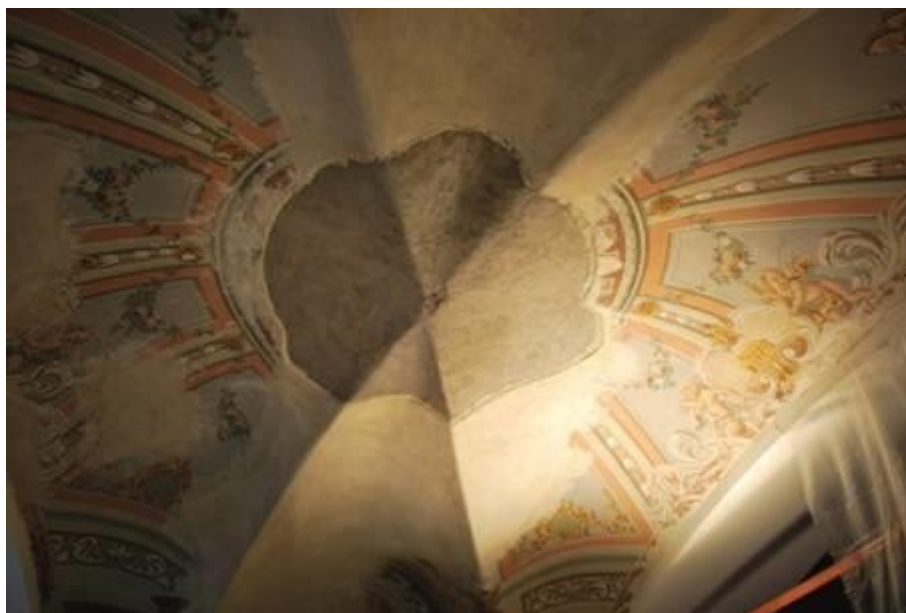
Slika 98. Središnji medaljon s Kristovim monogramom prije restauriranja (snimljeno 2014.)

i rekonstrukciju oslika koji je u međuvremenu bio uklonjen ili oštećen uslijed statičke sanacije.³⁶⁹

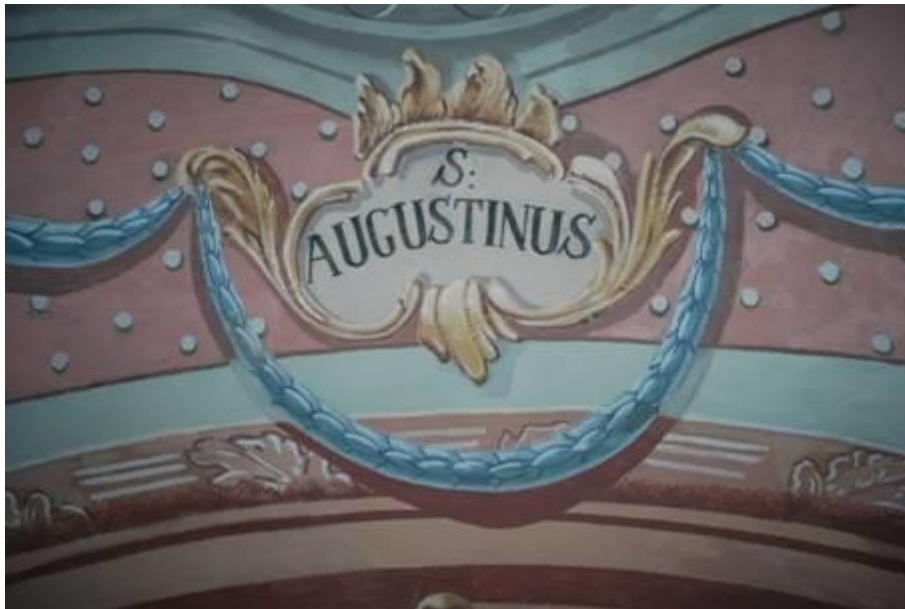
Slika 101. Detalj kartuše nakon restauriranja (snimljeno 2014.)
