Master's thesis / Diplomski rad

**Konzervatorsko - restauratorske intervencije u staroj  
jezgri Dubrovnika nakon Domovinskog rata**

Conservation - restoration interventions in the old center of the city of Dubrovnik  
after the Homeland War

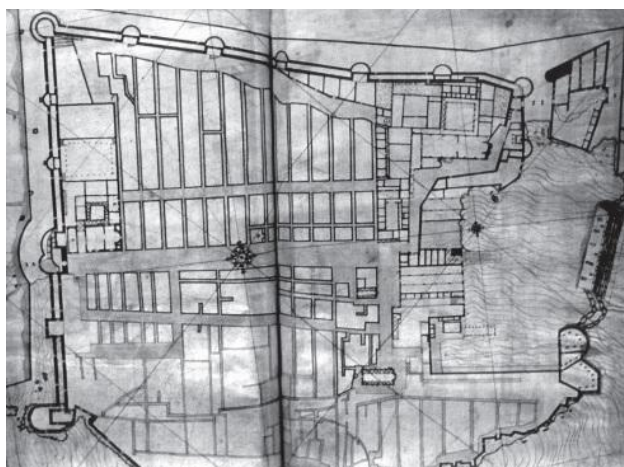
Slika 4. Raspored ulica unutar Grada krajem 16. stoljeća

Malo se zna o urbanističkoj izgradnji u tom vremenu, ali potezi ulica svjedoče o poprečnoj i uzdužnoj ulici. Stradun je glavna urbanistička os kojoj je paralelna ulica Prijeko sjeverno od Straduna. Stambeni blokovi su organizirani u pravilnom rasteru.

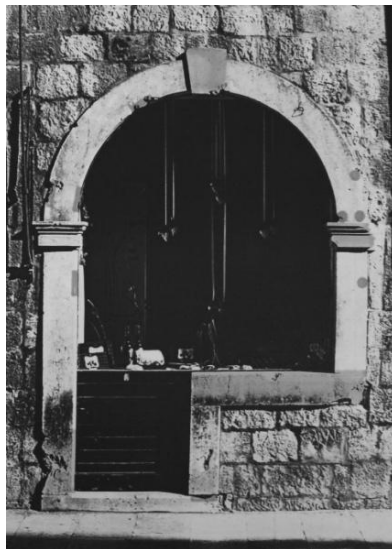
Slika 9. Otvor „na koljeno“

Početak studenog iste godine odlučeno je da se najprije obnovi crkva sv. Vlaha, a zatim počne gradnja kuća na Placi.<sup>57</sup> Određeno je da se sa cijelog teritorija Republike uzme po 40 ljudi na 15 dana kako bi se grad što prije očistio od ruševina. U travnju je određeno da se započne gradnja općinskih kuća na Placi. Brojni arhitekti i graditelji su radili na obnovi Grada između 1667. i 1680. godine. Giulio Cerutiju, građevinskom i vojnom inženjeru koji je prvi došao u Grad pripisuje se zasluga za planiranje i izgradnju kuće koja je poslužila kao uzor svim baroknim kućama duž glavne ulice Place (Stradun) koje su imale posebne ulaze u trgovine „na koljeno.“<sup>58</sup>

Devetnaesto je stoljeće bilo razdoblje rušenja i dograđivanja zbog moderniziranja. Stare kamene zgrade su se žbukale kako bi izgledale suvremenije. Kuće su nadograđivane, a na njima su građene terase (lokalno: tarace). Na dućanima glavnih ulica za Dubrovnik karakteristična „vrata na koljeno“ zamjenjivana su suvremenijim vratima.<sup>67</sup>

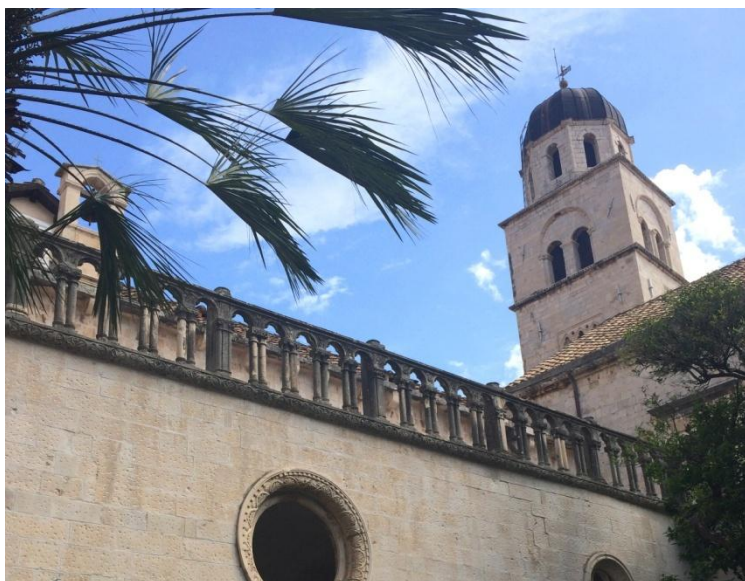
Slika 23. Kamena gotička ograda s dvostrukim stupićima

Donji klaustar monumentalno je djelo našeg kiparstva prelaznog romaničko-gotičkog stila. Građen je u 14. stoljeću, graditelj je Miho Brajkov iz Bara.<sup>112</sup> Klaustar se prema kvadratu otvara s po tri heksafore na svakoj strani. Iznad svake heksafore smještena je rozeta s kamenim šprljkom u obliku četverolista. Rubovi rozeta bogato su ukrašeni lisnatom dekoracijom. Heksafore su komponirane s dvostrukim stupićima koji izlaze iz snažno profiliranih baza ukrašenih listovima, a završavaju također dvostrukim kapitelima koji nose polukružne lukove heksafora. Na kapitelima je izražen bogati likovni, a i sadržajni repertoar likova simboličkog značenja kao i čisto dekorativnih vegetabilnih elemenata. Terasa koja se nalazi u nivou prvog kata, nad klaustrom, omeđena je sa sve četiri strane kamenom gotičkom ogradom s dvostrukim stupićima.

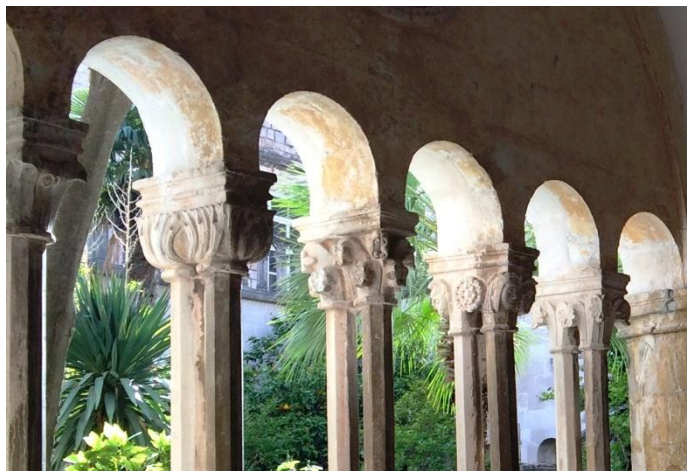
Slika 24. Kapiteli heksafora s dvostrukim stupićima u klaustru Franjevačkog samostana

Od krhotina projektila oštećeni su kapiteli dvostranih stupova južne heksafore zapadnog krila; završna profilacija s vanjske strane, s unutrašnje strane je bio vertikalno odlomljen krajnji sjeverni kapitel i vrh stabla oba stupa. Na više stupova heksafora nalazila se oštećenja u zoni stabla i baze s oštećenjima plastike.<sup>117</sup> Radilo se o jakim površinskim oštećenjima promjera i do 30 cm, i dubine do 3 cm.

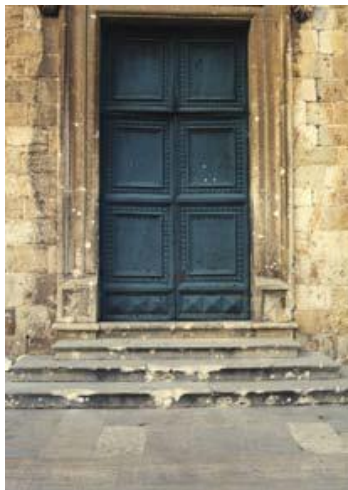
platna, maskeron te krovni vijenac. Oštećenja su bila površinska, a dijelovi profiliranog vijenca vrata i krovišta su bili odlomljeni kao i nastupi stubišta. Od krhotina projektila oštećena je skulptura sv. Ivana na istočnom portalu južnog pročelja te u manjoj mjeri ostala plastika portala.<sup>120</sup>

Slika 27. Portal Franjevačke crkve

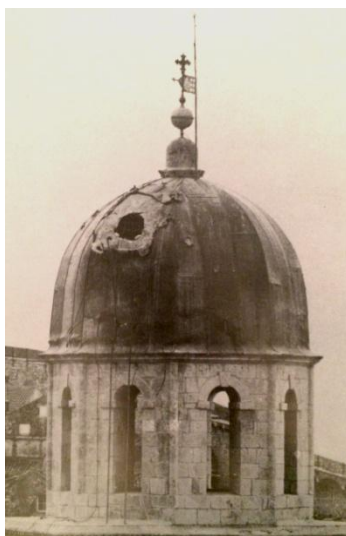
Slika 28. Pogodak vođenom raketom

U unutrašnjosti je od krhotina projektila mjestimično bila oštećena žbuka zidova i stropa. Od snažnih detonacija popucala je štukatura. Oštećena je i dijelom uništena unutarnja i vanjska stolarija. Zvonik je pogođen izravnim pogotkom u kupolu s istočne strane. Probijen je armiranobetonski plašt kupole promjera 70 cm. U široj zoni je oštećen pokrov - olovni lim, te kameni profilirani završni vijenac. Neizravno krhotinama projektila na više je mjesta pogođeno zidno platno. Udarcem projektila uništeni su penjalica na kupoli i gromobran.<sup>121</sup>

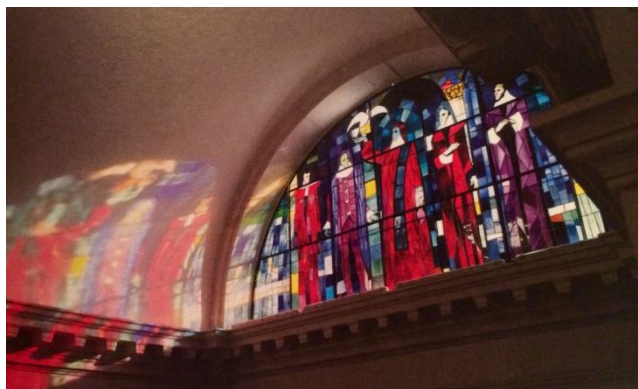
Slika 35. *Vitraj nakon restauracije*

U ratu od 1991. do 1992. godine crkva je pogođena s pet direktnih pogodaka. Stradalo je pročelje, stubište s balustradom, ulazni portal, vitraji i krov.<sup>143</sup> Krov crkve pogođen je u dva navrata, u studenom 1991. godine i 6. prosinca 1991. godine kada je grad gorio u plamenu, tad je glavno pročelje pogođeno trima projektilima, a nekoliko indirektnih pogodaka ispred i sa strane crkve nanijelo je znatna oštećenja. Oštećena je kamena plastika, skulpture na vanjskim ploham zidova te kapiteli nad pilastrima.<sup>144</sup> Eksplozijom projektila neposredno uz crkvu bilo je oštećeno deset vitraja.<sup>145</sup>

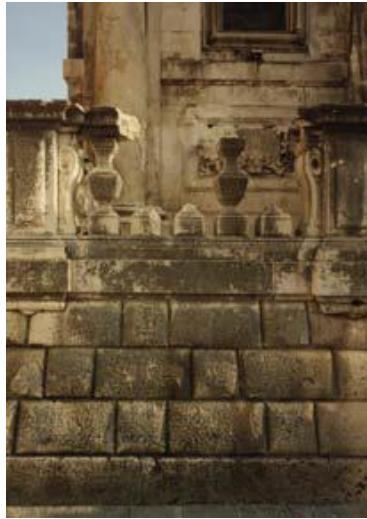
Direktnim pogocima i eksplozijom projektila u neposrednoj blizini crkve teško je oštećena balustrada na sjeveroistočnoj strani crkve kao i reljef na istočnoj strani sjevernog pročelja, dok su se manja oštećenja nalazila i na reljefu na zapadnoj strani istog pročelja.

Slika 36. Oštećena ograda na crkvi sv. Vlaha

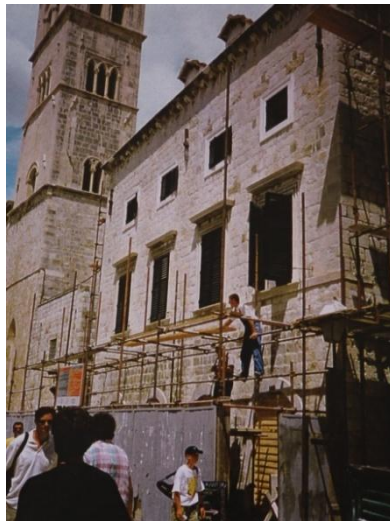
Slika 44. *Obnova palače u Ulici od Sigurate 1*

Djelomičnom rekonstrukcijom i pažljivom restauracijom je bilo potrebno obnoviti pregradne zidove na prvome katu pazeći kako bi se zadržao njihov izgled i karakter.<sup>172</sup> Na drugom katu i potkrovlju pregradne zidove koji su uništeni trebalo je izvesti novim materijalima pritom pazeći na povijesnu dispoziciju prostora prvog kata.

U stubišnom dijelu i u sjeveroistočnoj prostoriji prema postojećim podnim oblogama razizemlja, uz moguće popravke upotrebljavao se isti kamen.<sup>173</sup> Potrebno je bilo zamijeniti uništene sastavnice istih dimenzija i građa, te u potpunosti zadržati mramornu oblogu poda prvog kata. Za drugi kat i potkrovlje preporučena je drvena podna obloga kakva je bila i prije požara.<sup>174</sup>

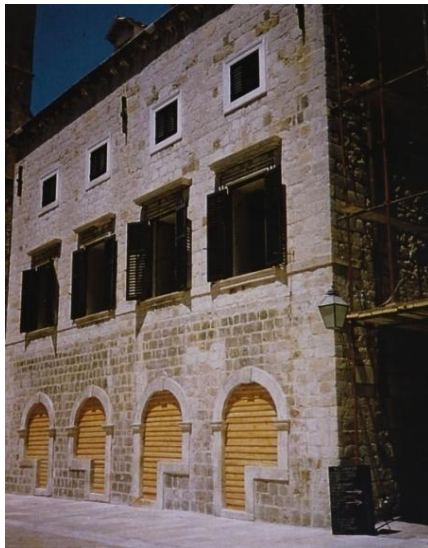
Slika 45. Palača u Ulici od Sigurate 1 (Palača Festivala) 1996.-1997.,  
obnova konstrukcije i pročelja

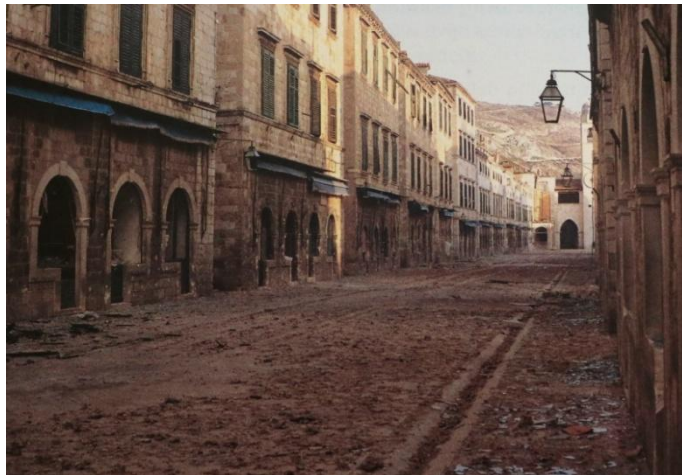
Tijekom Domovinskog rata oštećena je kamena struktura pločnika. Pločnik ulice Straduna oštećen je s 46 direktnih pogodaka, od toga 6 direktnih pogodaka velikog kalibra.<sup>211</sup> Od pogodaka su nastale rupe u pločniku promjera između 80 i 150 cm i dubine između 2 i 70 cm. Ispred zapadnog podesta crkve Sv. Vlaha nalazila se najveća rupa u pločniku promjera oko 1,5 m. U većoj mjeri kamen je bio oštećen krhotinama granata, a na mjestima udara je bio u potpunosti razlomljen. Dijelovi pločnika oštećeni su i strukturalno i površinski, dok je dio bio oštećen samo u površinskom dijelu. Projektili su oštetili i objekte u neposrednoj blizini. Oštećen je kamen na pročeljima objekata i to na više mjesta, prozori na katu i fino klesani okviri vrata „na koljeno“ u prizemnom dijelu. Na mjestima su rastreseni nosivi glavni zidovi, te evidentirane pukotine širine od 1 do 4 cm.<sup>212</sup>

Slika 52. Stradun usred najžešćeg bombardiranja, 6. 12. 1991.
