Master's thesis / Diplomski rad

RAD KONZERVATORSKOG ZAVODA U ZAGREBU NA
CRKVENIM GRAĐEVINAMA HRVATSKOG ZAGORJA NAKON
DRUGOG SVJETSKOG RATA

The Activities of the Conservation Office Zagreb on Sacral Buildings after the Second World War

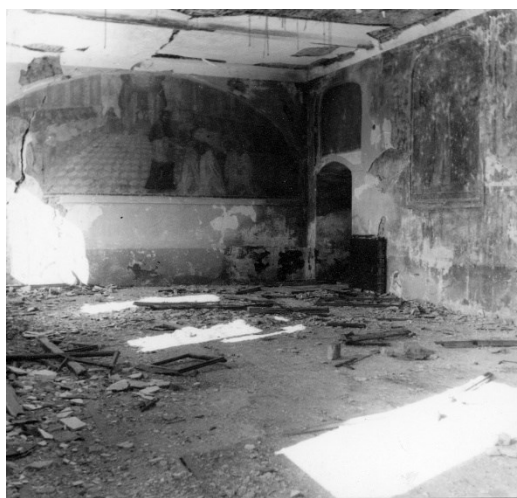
Slika 3 Lepoglava, nekadašnji samostan, refektorij samostana nakon oštećenja u ratu, Marcel Davila, 1945.

Lepoglavski sklop samostana i crkve dočekaio je kraj Drugog svjetskog rata iznimno oštećen. Požar 1943. godine je uništio većinu krova zgrade što je ugrozilo oslik u refektoriju samostana. (Slika 3) Najveću štetu učinilo je ipak detoniranje municije deponirane u dvorištu kaznionice ispred zapadnih pročelja crkve i samostana od strane njemačkih trupa 1945. godine. Od posljedica usisnog djelovanja eksplozije zapadno pročelje crkve se otklonilo od tijela građevine. (Slika 4) To je uzrokovalo prijelom zbog kojeg se zabat pročelja srušio, a zidovi su popucali na čitavom zapadnom dijelu crkve. Svodovlje crkve je također popucalo, a oslik u svetištu je djelomično otpao.⁵²

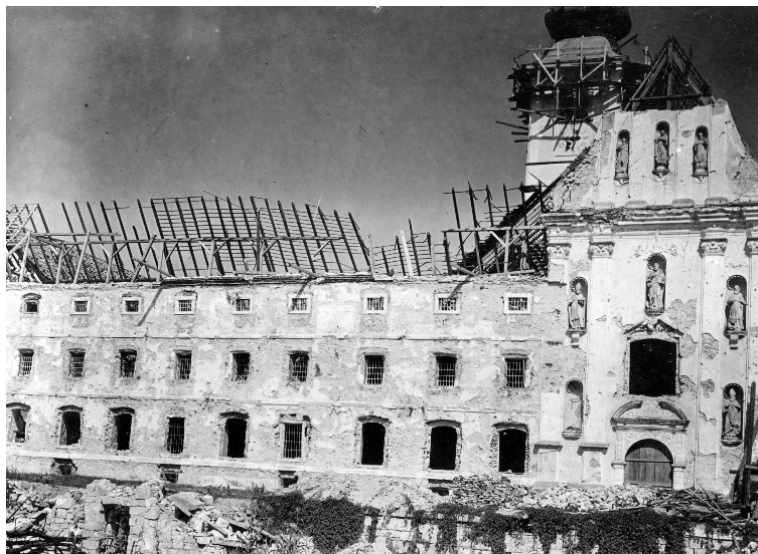
Slika 4 Lepoglava, nekadašnji samostan i župna crkva, pogled na zapadno pročelje oštećeno eksplozijom municije, Tihomil Stahuljak, 1945.

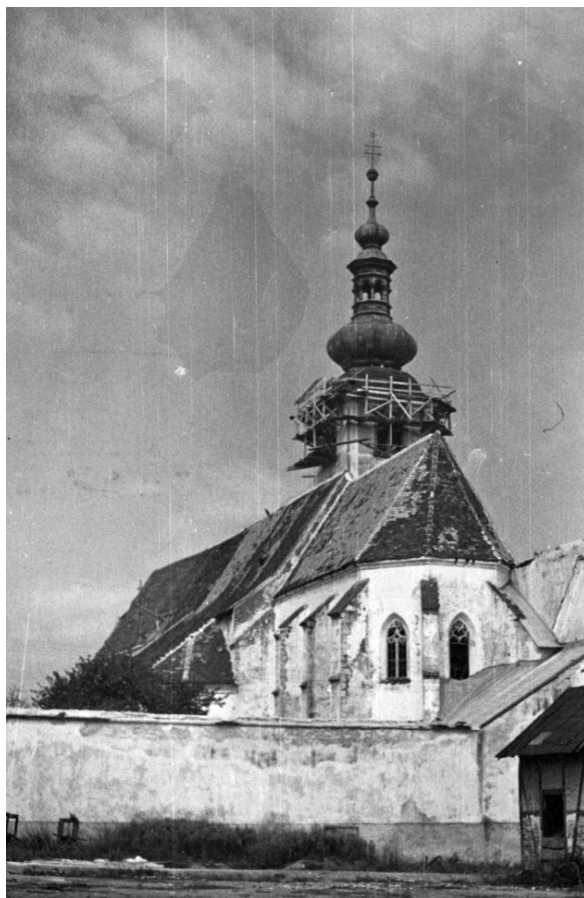
Slika 5 Lepoglava, župna crkva, pogled na oštećeno svetište te zvonik u tijeku popravka, Tihomil Stahuljak, 1945.

Prije nego je Zavod počeo s radovima na crkvi i samostanu Župni ured organizirao je popravak krovništva tornja crkve koji je oštećen prilikom eksplozije municije u dvorištu kompleksa 1945. godine. (Slika 5) Uprava župnog ureda je žurno krenula s popravkom, ali radovi su zapeli jer je tvrtka

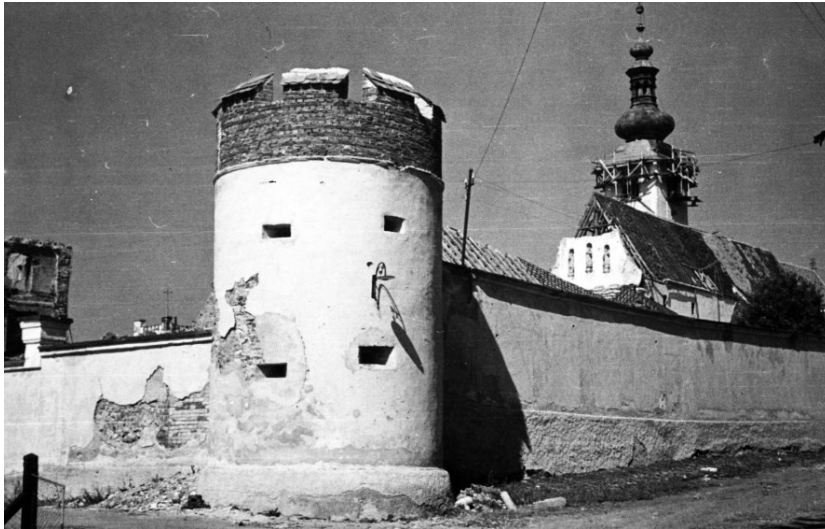
Slika 6 Lepoglava, nekadašnji samostan i župna crkva, jugozapadna ugaona kula perimetralnog zida, Tihomil Stahuljak, 1945.

izgradi se čunjasti krovčić. (Slika 6) Ispred zapadnog pročelja samostana trebale su se maknuti dvostrane stepenice, a oslik u refektoriju se morao do jeseni natkriti.⁵⁷

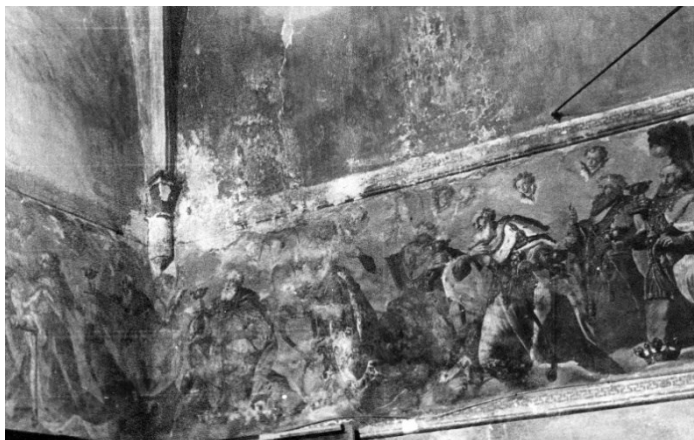
Slika 7 Lepoglava, župna crkva, zidni oslik kora crkve oštećen zbog vlage, Tihomil Stahuljak, 1946.

Jurišić i Stahuljak u ožujku 1950. godine su poslani na službeni put u Lepoglavu. Pregledali su stanje crkve. Zidna slika Poklonstvo Janjetu na pjevalištu je bila jako oštećena od vlage jer je sjeverni zid uz kojeg se nalazi dugo bio izložen oborinama nakon što je uništeno zapadno krilo samostana. Osluk nije prava freska nego je slika samo izvedena bojom koja prekriva sloj žbuke zbog čega osluk nestaje kada se žbuka mrvljuje pod utjecajem vlage. Oborine su oštetile i korske klupe, ali ih je uništila i direktna sunčeva svjetlost koja ih je izbljediła. Već zabilježena oštećenja na crkvi nisu se pogoršala.⁹⁷

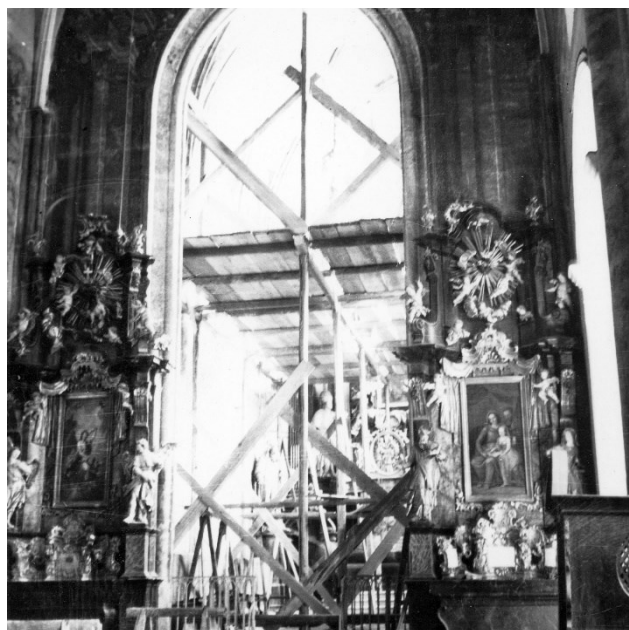
Slika 8 Lepoglava, župna crkva, pogled prema skelama u svetištu, Greta Jurišić, 1952.

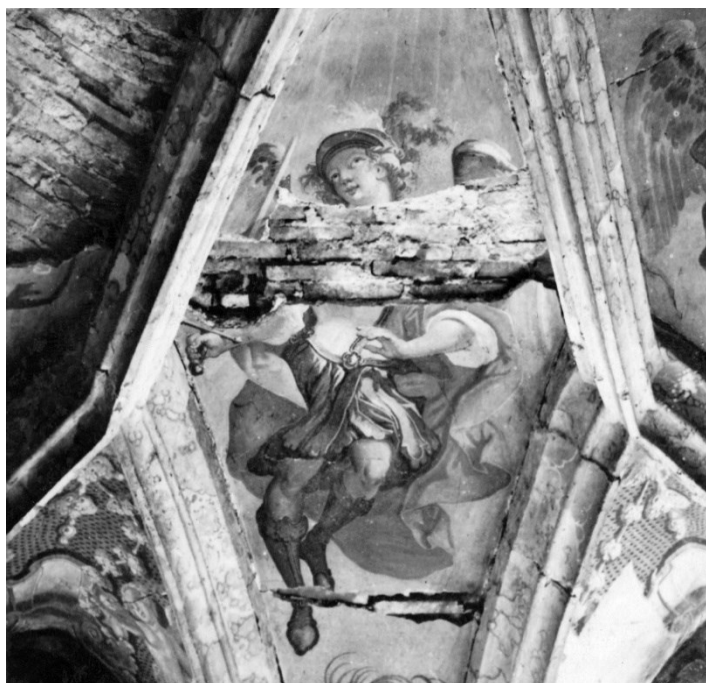
Slika 9 Lepoglava, župna crkva, oštećena zidna slika svoda svetišta, Antun Fuis, 1952.

Početak studenog u Lepoglavu su doputovali Draginja Jurman-Karaman i fotoreporter JAZU Antun Fuis kako bi fotografirali oštećene zidne slikarije i štuko dekoraciju. (Slika 9) Oštećeni zidni oslik i štukatura su bili i razlog dolaska studenata Akademije likovnih umjetnosti Ivana Tomljanovića i Gjordjea Krstevskog.¹³⁵ Studenti su započeli s radovima skidanja štukature i zidnih slikarija 1. studenog 1952. godine, a nakon dolaska Milana Preloga detaljno su određeni koji dijelovi se skidaju.¹³⁶ Jurišić je također tada bila u Lepoglavi. Ona je s ing. Čorkom pregledala radove na sjevernom dijelu zapadnog pročelja. Sjeverni zid je ubrzo trebao biti dovršen čime bi bio zatvoren i otvor prema tavanu kaznionice.¹³⁷

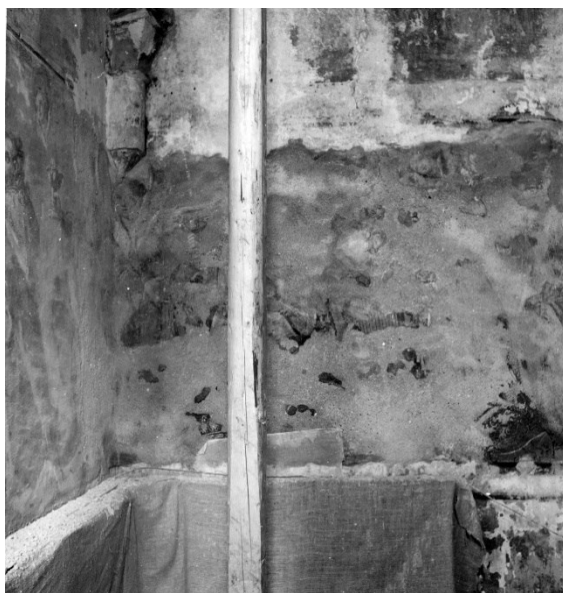
Slika 10 Lepoglava, župna crkva, dio zidnog oslika kora s najvećim oštećenjem, Antun Fuis, 1952.

Ana Deanović je 21. studenog putovala u Lepoglavu na pregled radova na zidnom osliku i skidanju štuko dekoracije u biblioteci. Skidanje fresaka je bilo završeno, a ostali radovi su se ubrzano završavali prije kraja građevne sezone. Slikarija na koru je, po njenom mišljenju, stradala do te mjere da se više ne može skinuti. (Slika 10) Ubrzano propadanje oslika uzrokovale su oborine koje kroz krov prodiru u međuprostor iza zida na kojima je oslik. Poslovođa joj je rekao da se stanje poboljšalo nakon popravka krova. Zaključila je da je nužno napraviti probnu sondu u zidu kako bi se izvidjelo postoji li međuprostor i šuta koja na sebe navlači vlagu. Preostali zidni oslik mogao se spasiti samo uklanjanjem izvora vlage.¹³⁸

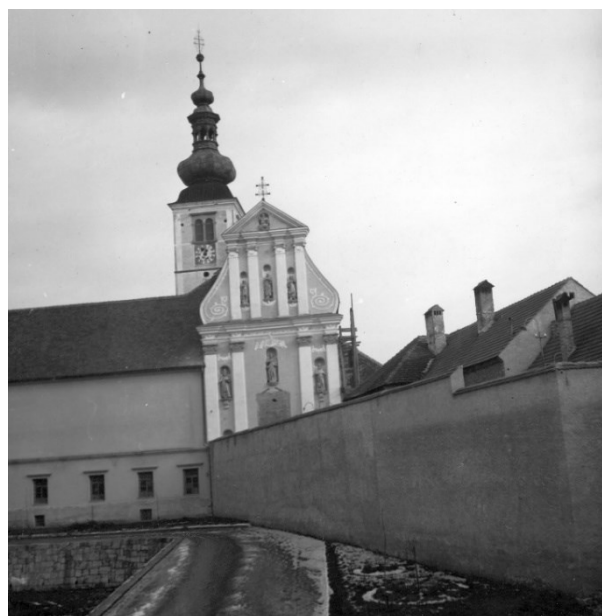
Slika 11 Lepoglava, župna crkva, pogled na zapadno pročelje nakon popravka, Vladimir Bradač, 1954.

U siječnju 1954. godine župnu crkvu u Lepoglavi fotografirao je fotograf Zavoda Vladimir Bradač.¹⁵⁹ (Slika 11) Lepoglavu su posjetili i sudionici konferencije republikanskih zavoda za zaštitu spomenika kulture i prirodnih rijetkosti koja se održavala u Zagrebu.¹⁶⁰

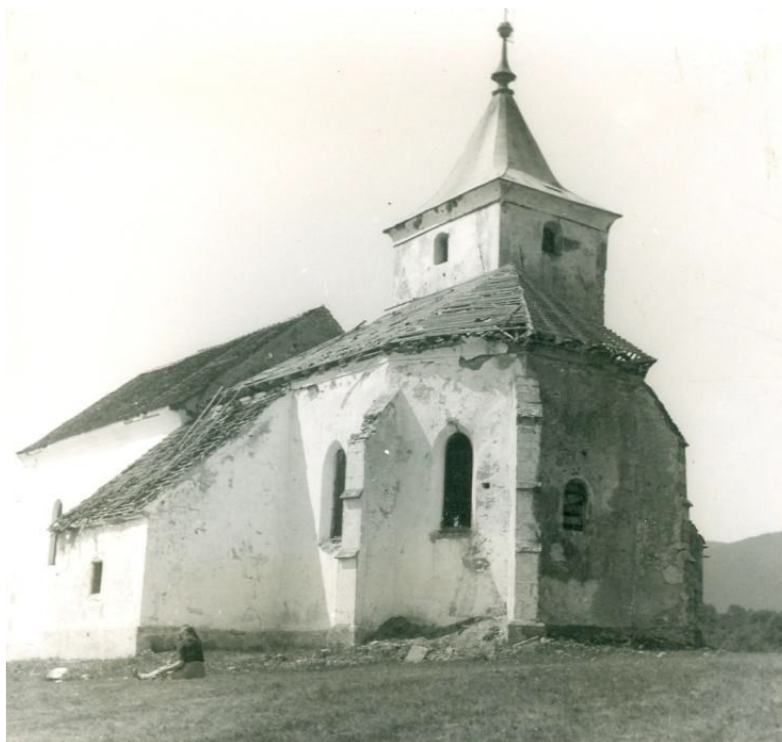
Slika 12 Očura, kapela sv. Jakova, pogled na oštećeno svetište, 1945.

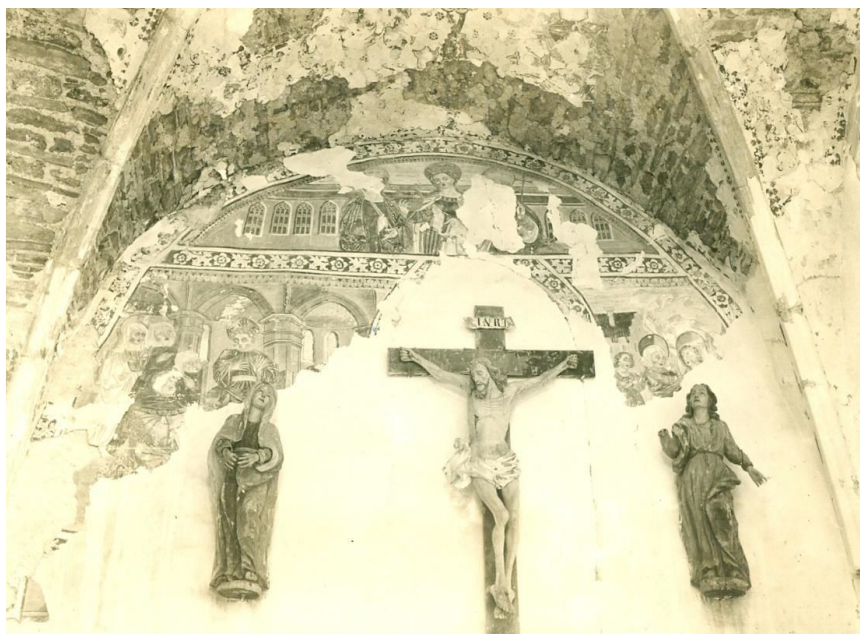
Slika 13 Očura, kapela sv. Jakova, ostaci zidnog oslika na južnom zidu kapele, druga polovica 15. stoljeća, 1946.

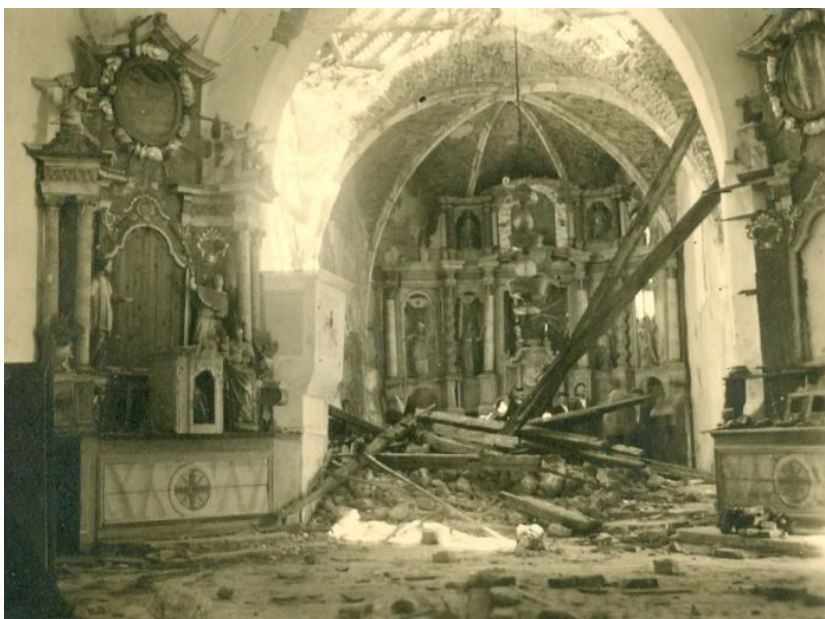
Slika 14 Očura, kapela sv. Jakova, stanje prije uklanjanja ostataka urušenog svoda svetišta, 1947.

Stahuljak je zabranio da se oslik dalje dira i naložio da se iznad južnog zida svetišta na prostoru prvog traveja gdje je uklonjen ostatak svoda konstruira privremena streha kako bi se zaštitile freske i kipovi. Iz kapele je uklonjeno kamenje i šuta. Kamenje urušenog svodovlja složeno je na početak broda, a ono gotičkih rebara u brod. Još je bilo potrebno ukloniti razorene dijelove propovjedaonice od opeke, materijal pospremiti u kapelu i popraviti južna vrata.¹⁹⁰ Stahuljak je na prethodnom službenom putu 2. listopada predstavniku poduzeća Aranjoš ing. Cesarcu pri obilasku kapele izričito naglasio važnost oslika i da se žbuka ne dira te da radnici nikako ne oslanjaju skele potrebne za popravak svoda uz zidove. Stahuljak je kapelu posljednji puta na tome putovanju obišao 3. listopada¹⁹¹, a 5. listopada dokumentirao je oslik izvješćem i crtežom. Dan poslije Anđela Horvat ga je i fotografirala.¹⁹²

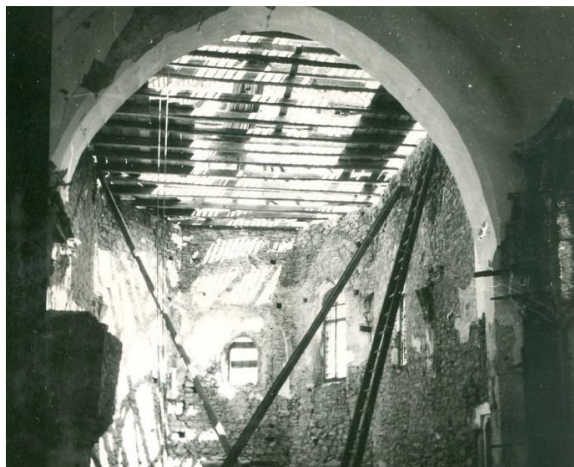
Slika 16 Očura, kapela sv. Jakova, pogled na svetište sa novim stropnim gredama, Greta Jurišić, 1952.

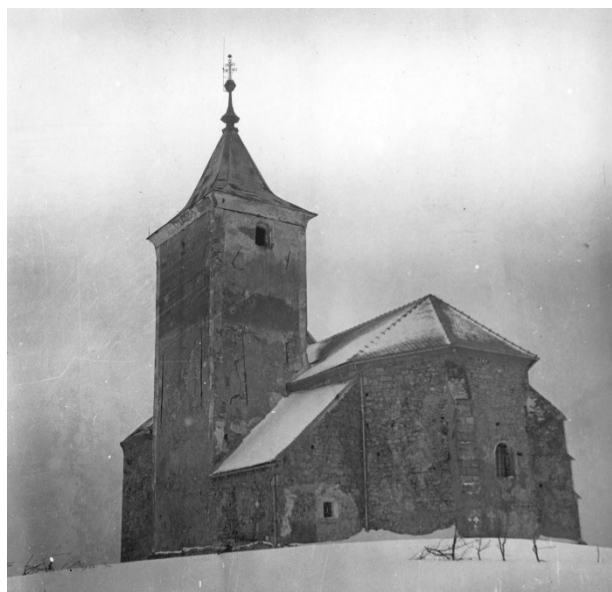
Slika 17 Očura, kapela sv. Jakova, pogled sa sjeveroistoka, Vladimir Bradač, 1953.

Stahuljak²⁵⁶, prof. Draginja Jurman-Karaman²⁵⁷ i fotograf Vladimir Bradač poslani su u veljači 1953. godine u Zagorje fotografirati spomenike kulture, među njima i Očuru.²⁵⁸ (Slika 17) Kapela je bila u dobrom stanju.²⁵⁹

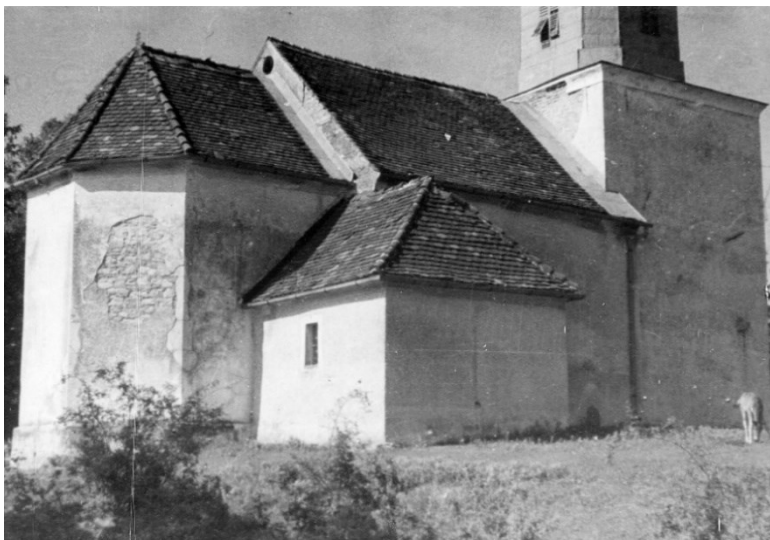
Slika 18 Belec, crkva sv. Jurja, stanje prije početka radova, Tihomil Stahuljak, 1946.

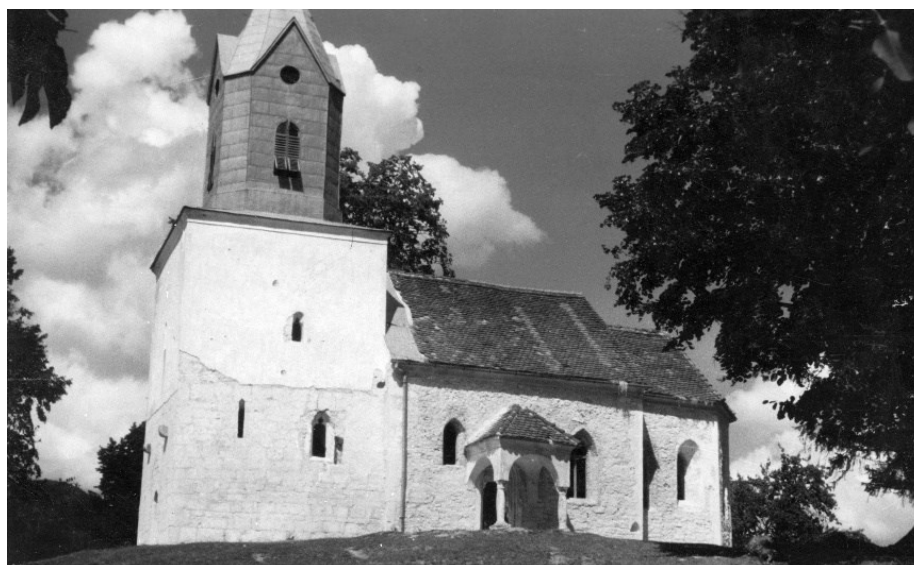
Slika 19 Belec, crkva sv. Jurja, pogled na južno pročelje za vrijeme trajanja radova, Tihomil Stahuljak, 1947.

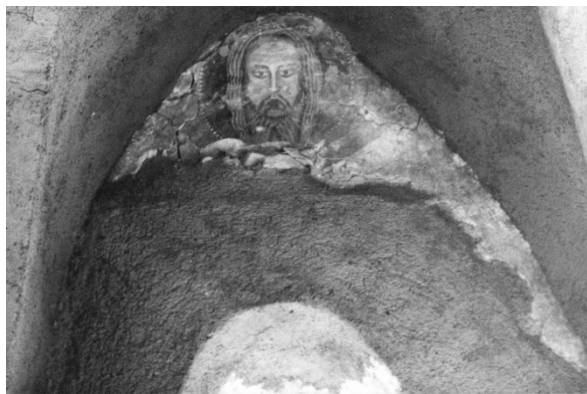
Slika 20 Belec, crkva sv. Jurja, oslik istočnog zida svetišta, Tošo Dabac, 1947.

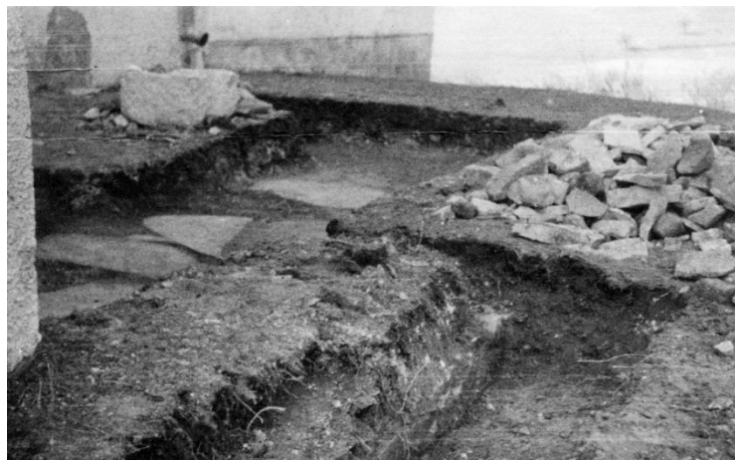
Slika 21 Belec, crkva sv. Jurja, temelji kapele sv. Katarine prilikom iskapanja, Tihomil Stahuljak, 1947.

Temelji sakristije i kapele sv. Katarine koji se također spominju u vizitacijama pronađeni su uz sjeverni zid broda. Pronalazak temelja samo jedne prostorije i nalaz oltarne menze naveo ih je na zaključak da se sakristija u 17. stoljeću proširivala i pretvorila u kapelu sv. Katarine. Vjerojatno je srušena u potresu 1775. godine kada su zazidana i pronađena vrata sakristije i kapele. Nova sakristija sagrađena je sjeverno od svetišta.²⁷⁵(Slika 21)

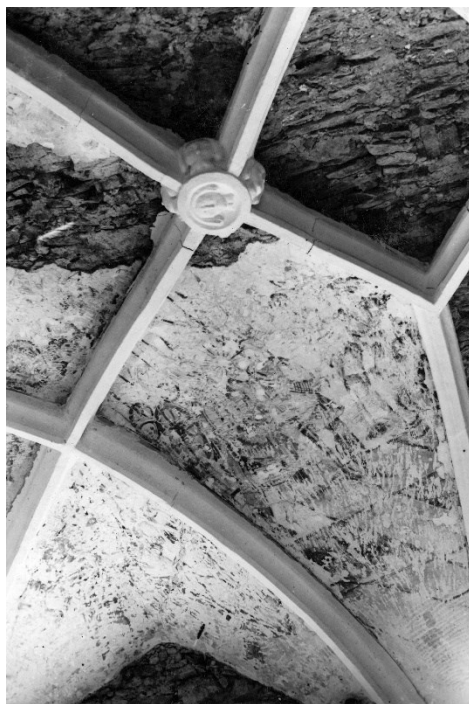
Slika 22 Belec, crkva sv. Jurja, oslik svoda broda, Tihomil Stahuljak, 1947.

osloboditi od žbuke te ponovno položiti žbuku gdje oslik nije sačuvan. (Slika 22) Isto tako je u unutrašnjosti tornja bilo potrebno skinuti svu žbuku da bi se nova nanijela samo na dijelove za koje se konstatira da su izvorno bili ožbukani. Objekt je iziskivao niz hitnih zahtjeva od kojih je restauracijski samo onaj na gotičkim prozorima svetišta, preostali su konzervatorski (popravak krovništa, uspostava funkcionalnog sistema odvodnjavanja oborina, nova žbuka, drenaža). Planiralo se i konzerviranje iskopanih temelja kapele sv. Katarine.²⁷⁷

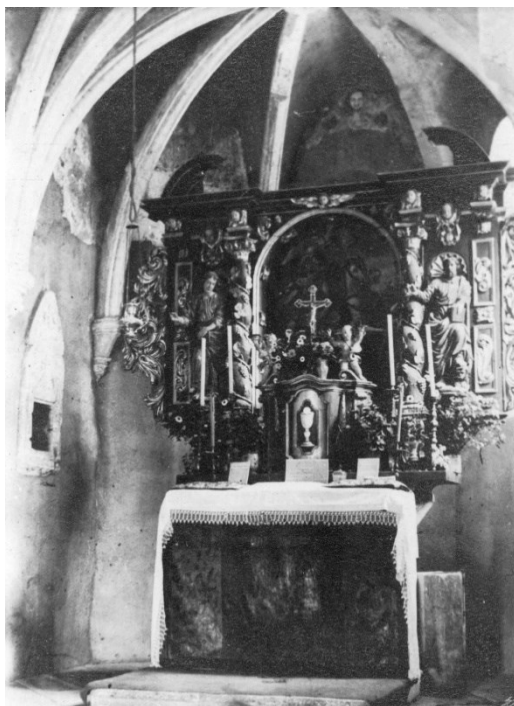
Slika 23 Belcu, crkva sv. Jurja, glavni oltar nakon popravka, Zdenka Munk, 1948.

Prilikom radova postalo je jasno da je izgled oltarne menze kombinacija intervencija iz 15. i 17. stoljeća, ali je utvrđen njen izvorni izgled iz prve polovice 14. stoljeća. Adaptacije i izvorni oblik utvrđeni su i za retabl iz 18. stoljeća. Iznad prozora u svetištu pronađeno je još ostataka zidnih slikarija koje se stilski slažu s onima iz broda. Otkrivene su izvorna polikromacija i ornamentiranje na kamenim dijelovima trijumfalnog luka i rebara u svetištu te nekoliko likova kasnobaroknog oslika na luku između broda i tornja.²⁸² Ana Deanović je 6. prosinca u Belcu kolaudirala ugovor s Hohnjecom. Završen je dogovoren posao na „otkrivanju i konzerviranju zidnih i svodnih slikarija, čišćenju zidova u tornju i svih kamenih klesanih dijelova u unutrašnjosti, adaptaciji oltarne menze i konzerviranju retabla“.²⁸³ (Slika 23) Hohnjec je u izvještaju o radu upozorio na vlagu koja je i dalje ugrožavala zidni oslik.²⁸⁴
