Diplomski rad

RAD KONZERVATORSKOG ZAVODA U ZAGREBU NA
CRKVENIM GRAĐEVINAMA HRVATSKOG ZAGORJA NAKON
DRUGOG SVJETSKOG RATA

The Activities of the Conservation Office Zagreb on Sacral Buildings after the Second World War

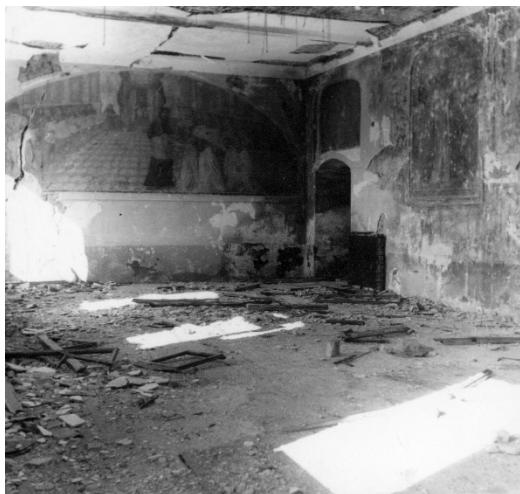
Slika 3 Lepoglava, nekadašnji samostan, refektorij samostana nakon oštećenja u ratu, Marcel Davila, 1945.

Lepoglavski sklop samostana i crkve dočekao je kraj Drugog svjetskog rata iznimno oštećen. Požar 1943. godine je uništio većinu krova zgrade što je ugrozilo oslik u refektoriju samostana. (Slika 3) Najveću štetu učinilo je ipak detoniranje muncije deponirane u dvorištu kaznionice ispred zapadnih pročelja crkve i samostana od strane njemačkih trupa 1945. godine. Od posljedica usisnog djelovanja eksplozije zapadno pročelje crkve se otklonilo od tijela građevine. (Slika 4) To je uzrokovalo prijelom zbog kojeg se zabat pročelja srušio, a zidovi su popucali na čitavom zapadnom dijelu crkve. Svodovlje crkve je također popucalo, a oslik u svetištu je djelomično otpao.⁵²

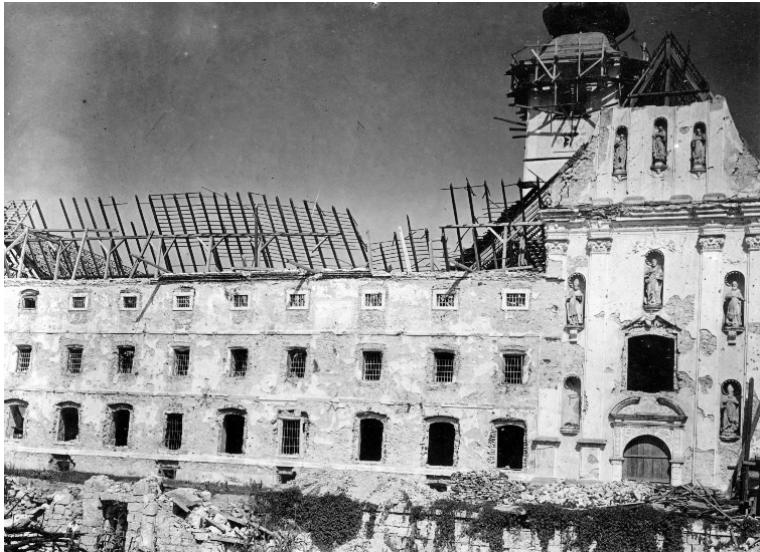
Slika 4 Lepoglava, nekadašnji samostan i župna crkva, pogled na zapadno pročelje oštećeno eksplozijom municije, Tihomil Stahuljak, 1945.

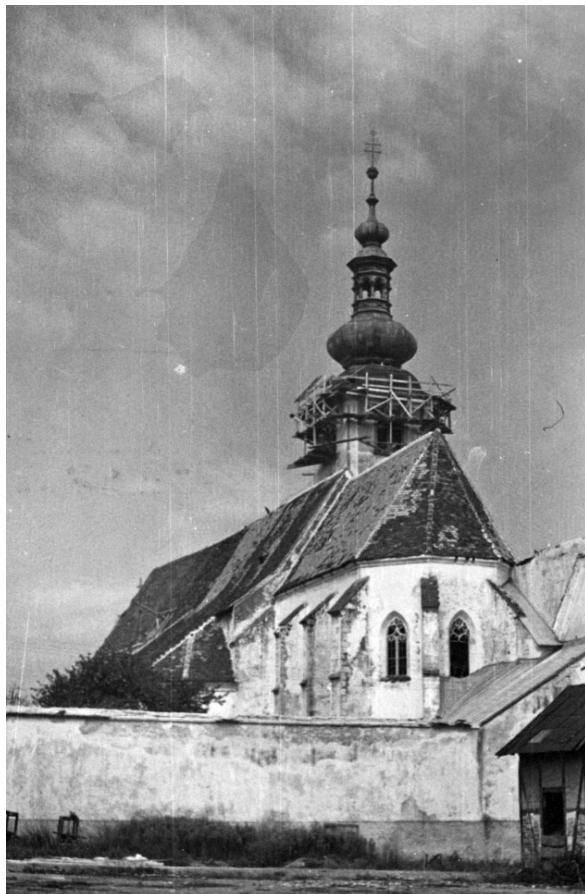
Slika 5 Lepoglava, župna crkva, pogled na oštećeno svetište te zvonik u tijeku popravka, Tihomil Stahuljak, 1945.

Prije nego je Zavod počeo s radovima na crkvi i samostanu Župni ured organizirao je popravak krovišta tornja crkve koji je oštećen prilikom eksplozije municije u dvorištu kompleksa 1945. godine. (Slika 5) Uprava župnog ureda je žurno krenula s popravkom, ali radovi su zapeli jer je tvrtka

Zugmayer i Gruber u Zagrebu s kojom su pregovarali nabavku bakra postala državno vlasništvo i više nije mogla prodavati bakar bez odobrenja Ministarstva industrije i rudarstva. Župnik Mato Repić je zbog toga poslao Ministarstvu molbu za nabavu bakrenog lima.⁵⁵ Bakrenog lima nije bilo na zalihi pa je predloženo da se toranj privremeno pokrije npr. ljepenkicom.⁵⁶

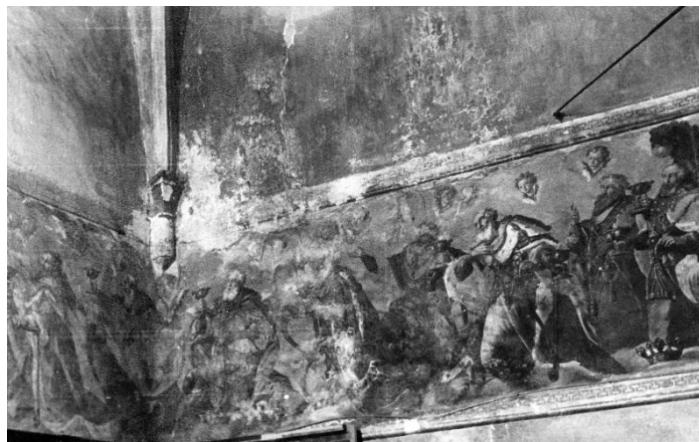
Slika 7 Lepoglava, župna crkva, zidni oslik kora crkve oštećen zbog vlage, Tihomil Stahuljak, 1946.

Jurišić i Stahuljak u ožujku 1950. godine su poslani na službeni put u Lepoglavu. Pregledali su stanje crkve. Zidna slika Poklonstvo Janjetu na pjevalištu je bila jako oštećena od vlage jer je sjeverni zid uz kojeg se nalazi dugo bio izložen oborinama nakon što je uništeno zapadno krilo samostana. Oslik nije prava freska nego je slika samo izvedena bojom koja prekriva sloj žbuke zbog čega oslik nestaje kada se žbuka mrvi pod utjecajem vlage. Oborine su oštetile i korske klupe, ali ih je uništila i direktna sunčeva svijetlost koja ih je izblijedila. Već zabilježena oštećenja na crkvi nisu se pogoršala.⁹⁷

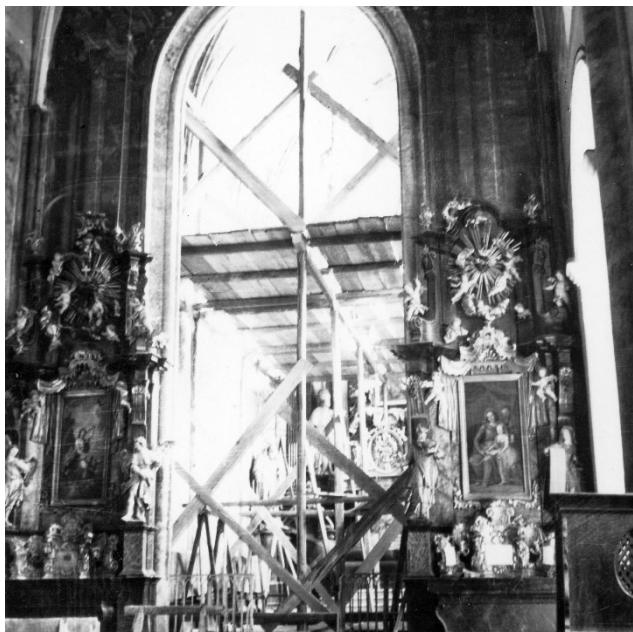
Slika 8 Lepoglava, župna crkva, pogled prema skelama u svetištu, Greta Jurišić, 1952.

U Lepoglavi je bila još nekoliko puta tokom mjeseca na pregledu radova, a krajem rujna u putnom izvještaju navela je da se radi na svodu u brodu crkve, a radove na zidovima je zaustavila jer se prvo moraju istražiti ostaci gotičke arhitekture. Za radove na zapadnom pročelju nužno je bilo što prije donijeti plan rada jer će se bez intervencija pročelje oštetiti. S novim poslovođom građevnog poduzeća je pregledala crkvu i primjetila da će se radovi ponovno usporiti dok se njega ne uvede u osjetljivu prirodu konzervatorskih poslova.¹²⁷ Na svodu broda crkve su osiguravali kamena rebra, prezidavali polja koja su uleknuta, a u središtu broda je nedostajao cijeli središnji križ rebara koji je sada bio zamijenjen novim daskama i ožbukan. Na sjevernoj strani zapadnog pročelja započelo je usidrenje i osiguranje zida prije početka ostalih radova.¹²⁸

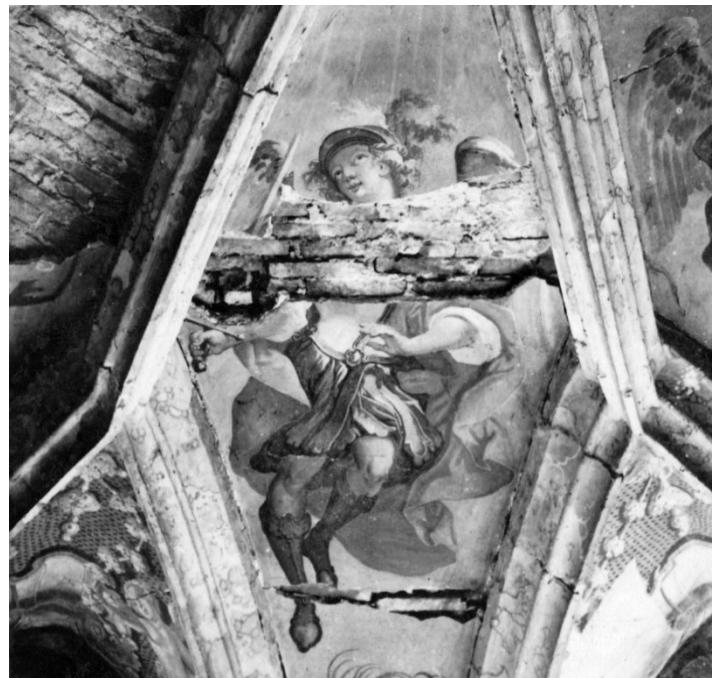
Slika 9 Lepoglava, župna crkva, oštećena zidna slika svoda svetišta, Antun Fuis, 1952.

Početkom studenog u Lepoglavi su doputovali Draginja Jurman-Karaman i fotoreporter JAZU Antun Fuis kako bi fotografirali oštećene zidne slikarije i štuko dekoraciju. (Slika 9) Oštećeni zidni oslik i štukatura su bili i razlog dolaska studenata Akademije likovnih umjetnosti Ivana Tomljanovića i Gjorjea Krstevskog.¹³⁵ Studenti su započeli s radovima skidanja štukature i zidnih slikarija 1. studenog 1952. godine, a nakon dolaska Milana Preloga detaljno su određeni koji dijelovi se skidaju.¹³⁶ Jurišić je također tada bila u Lepoglavi. Ona je s ing. Čorkom pregledala rade na sjevernom dijelu zapadnog pročelja. Sjeverni zid je ubrzo trebao biti dovršen čime bi bio zatvoren i otvor prema tavanu kaznione.¹³⁷

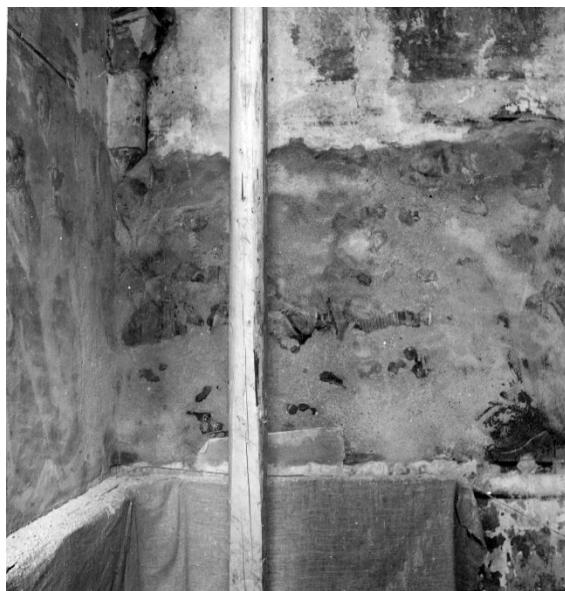
Slika 10 Lepoglava, župna crkva, dio zidnog oslika kora s najvećim oštećenjem, Antun Fuis, 1952.

Ana Deanović je 21. studenog putovala u Lepoglavu na pregled radova na zidnom osliku i skidanju štuko dekoracije u biblioteci. Skidanje fresaka je bilo završeno, a ostali radovi su se ubrzano završavali prije kraja građevne sezone. Slikarija na koru je, po njenom mišljenju, stradala do te mjere da se više ne može skinuti. (Slika 10) Ubrzano propadanje oslika uzrokovale su oborine koje kroz krov prodiru u međuprostor iza zida na kojima je oslik. Poslovođa joj je rekao da se stanje poboljšalo nakon popravka krova. Zaključila je da je nužno napraviti probnu sondu u zidu kako bi se izvidjelo postoji li međuprostor i šuta koja na sebe navlači vlagu. Preostali zidni oslik mogao se spasiti samo uklanjanjem izvora vlage.¹³⁸

Kod skidanja štukature kako bi se zid mogao statički učvrstiti došlo je do minimalnog uništenja na rubovima, ali je posao smatrala dobro obavljenim. Predložila je samo da se na istom zidu barokni oslik prekrije organtinom kako bi se zaštitio. Freske svodnog polja uz trijumfalni luk su ispravno skinute i položene na šperploče. Oslik svodova je i dalje bio vrlo kritično i budućim radovima na učvršćenju svoda će se još više oštetiti ukoliko se prije toga privremeno ne učvrste i pokriju organtinom koji bi ih štitio od pucanja. Nakon statičkih radova smatrala je da je potrebno definitivno učvrstiti ih na njihovu podlogu. Zalagala se za to, e ne skidanje jer skidanje oslika, vraćanje na zid, lijepljenje na tekstil i pričvršćenje na zid kazeinom mijenja kolorit oslika, a sam zidni oslik postaje

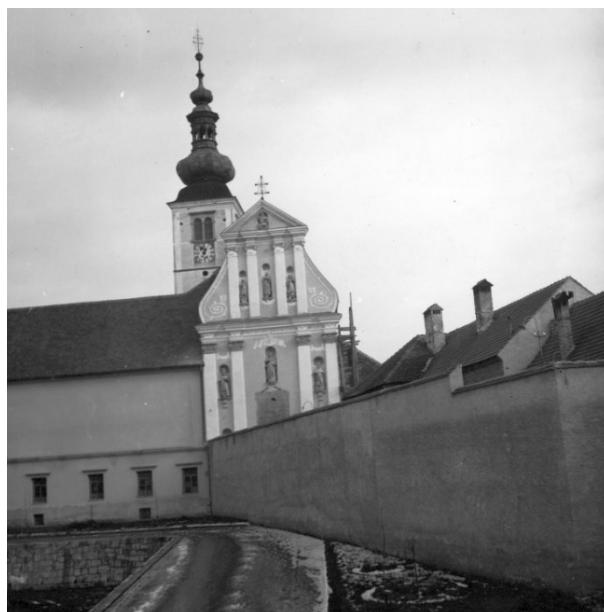
Slika 11 Lepoglava, župna crkva, pogled na zapadno pročelje nakon popravka, Vladimir Bradač, 1954.

U siječnju 1954. godine župnu crkvu u Lepoglavi fotografirao je fotograf Zavoda Vladimir Bradač.¹⁵⁹ (Slika 11) Lepoglavu su posjetili i sudionici konferencije republikanskih zavoda za zaštitu spomenika kulture i prirodnih rijetkosti koja se održavala u Zagrebu.¹⁶⁰

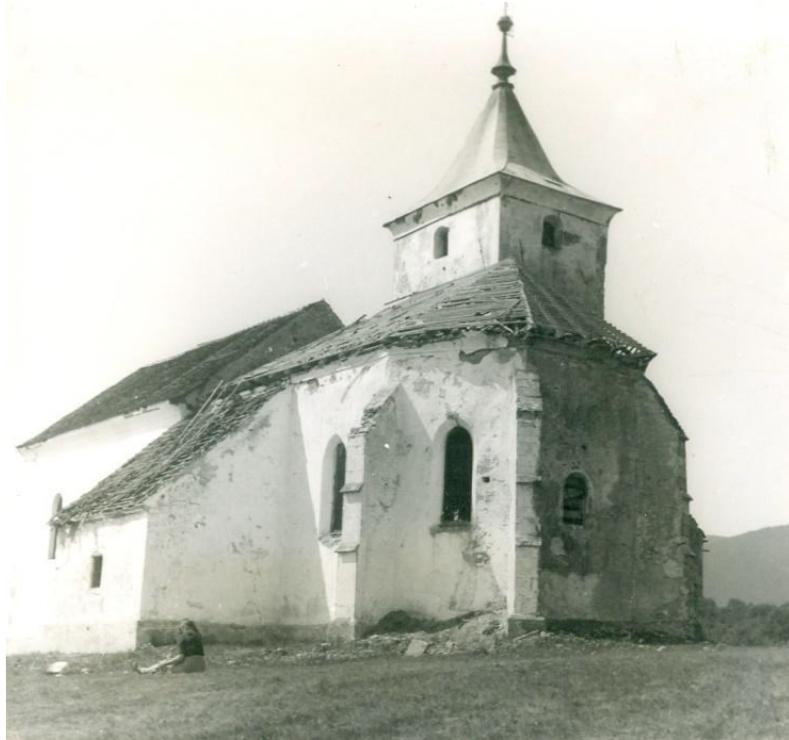
Slika 12 Očura, kapela sv. Jakova, pogled na oštećeno svetište, 1945.

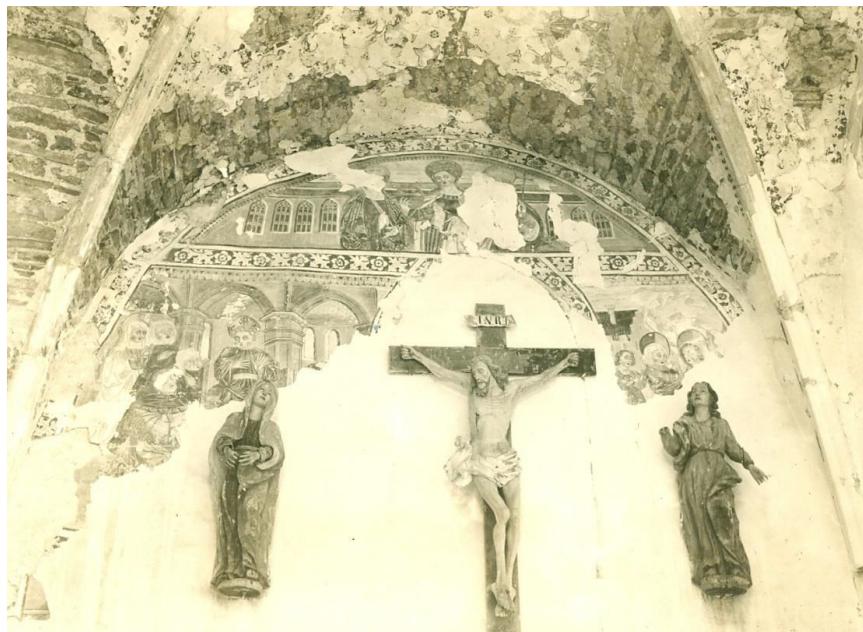
Slika 13 Očura, kapela sv. Jakova, ostaci zidnog oslika na južnom zidu kapele, druga polovica 15. stoljeća, 1946.

Konzervatorski zavod je prvi puta došao na Očuru pregledati stanje kapele u rujnu 1945. godine. Iako je kapela bila u iznimno lošem stanju, radovi nisu započeli odmah.¹⁸⁴ U ožujku 1946. godine Karaman je poslao Tihomila Stahuljaka u Očuru da pregleda kapelu sv. Jakova.¹⁸⁵ Izvještaj o radu Zavoda za svibanj 1946. godine pokazuje da su na Očuri bili i Mladen Fučić i Stahuljak. Fučić je pripremio tlocrt kapele, a za potrebe izrade proračuna kapelu je arhitektonski snimio Stahuljak. Snimio je i novootkrivene freske iz 15. stoljeća.¹⁸⁶ (Slika 13)

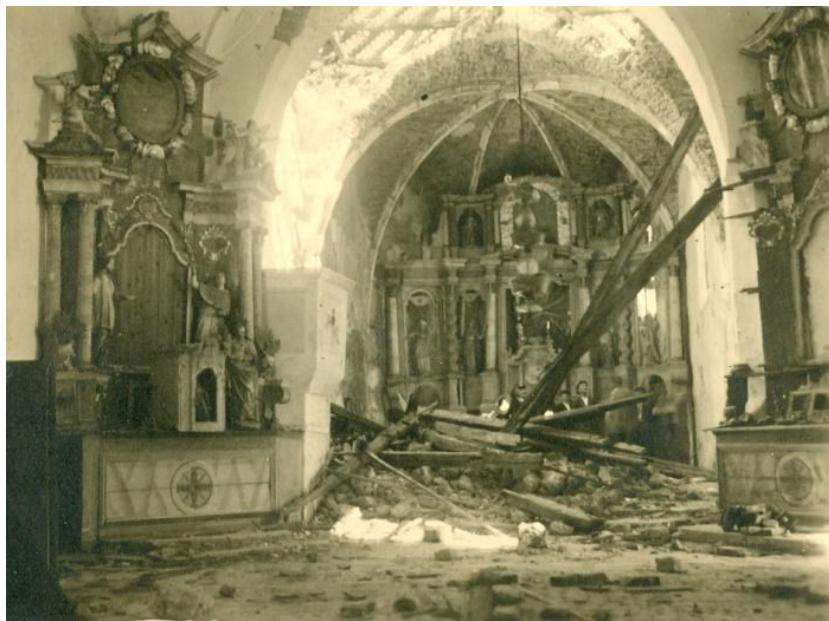
Slika 14 Očura, kapela sv. Jakova, stanje prije uklanjanja ostataka urušenog svoda svetišta, 1947.

Stahuljak je zabranio da se oslik dalje dira i naložio da se iznad južnog zida svetišta na prostoru prvog traveja gdje je uklonjen ostatak svoda konstruira privremena streha kako bi se zaštitele freske i kipovi. Iz kapele je uklonjeno kamenje i šuta. Kamenje urušenog svodovlja složeno je na početak broda, a ono gotičkih rebara u brod. Još je bilo potrebno ukloniti razorene dijelove propovjedaonice od opeke, materijal pospremiti u kapelu i popraviti južna vrata.¹⁹⁰ Stahuljak je na prethodnom službenom putu 2. listopada predstavniku poduzeća Aranjoš ing. Cesarcu pri obilasku kapele izričito naglasio važnost oslika i da se žbuka ne dira te da radnici nikako ne oslanjaju skele potrebne za popravak svoda uz zidove. Stahuljak je kapelu posljednji puta na tome putovanju obišao 3. listopada¹⁹¹, a 5. listopada dokumentirao je oslik izvješćem i crtežom. Dan poslije Andjela Horvat ga je i fotografirala.¹⁹²

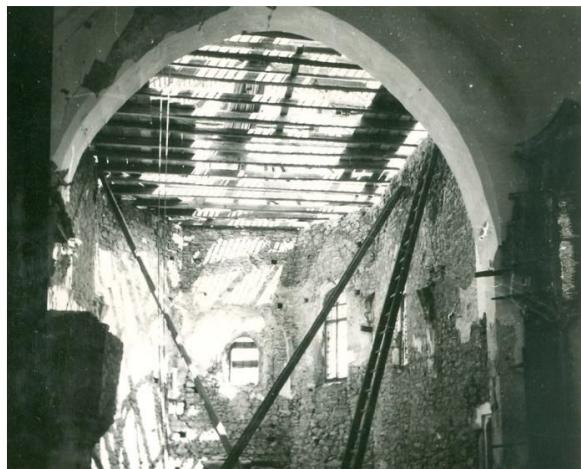
Slika 16 Očura, kapela sv. Jakova, pogled na svetište sa novim stropnim gredama, Greta Jurišić, 1952.

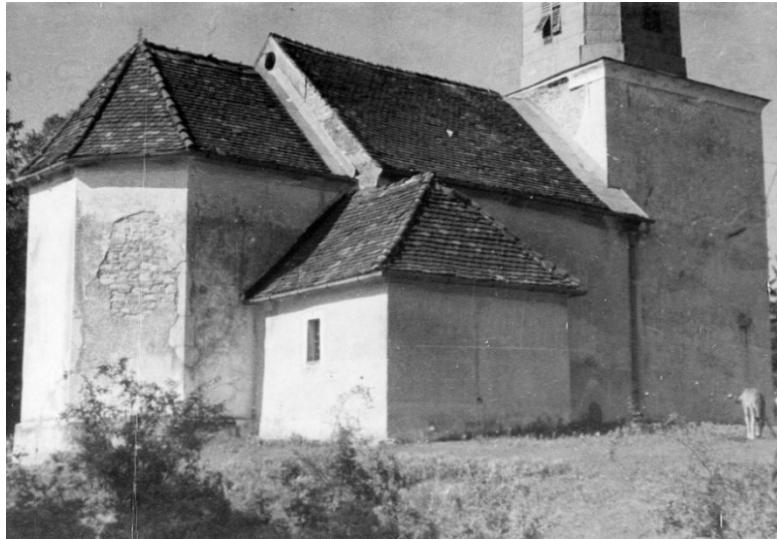
Slika 18 Belec, crkva sv. Jurja, stanje prije početka radova, Tihomil Stahuljak, 1946.

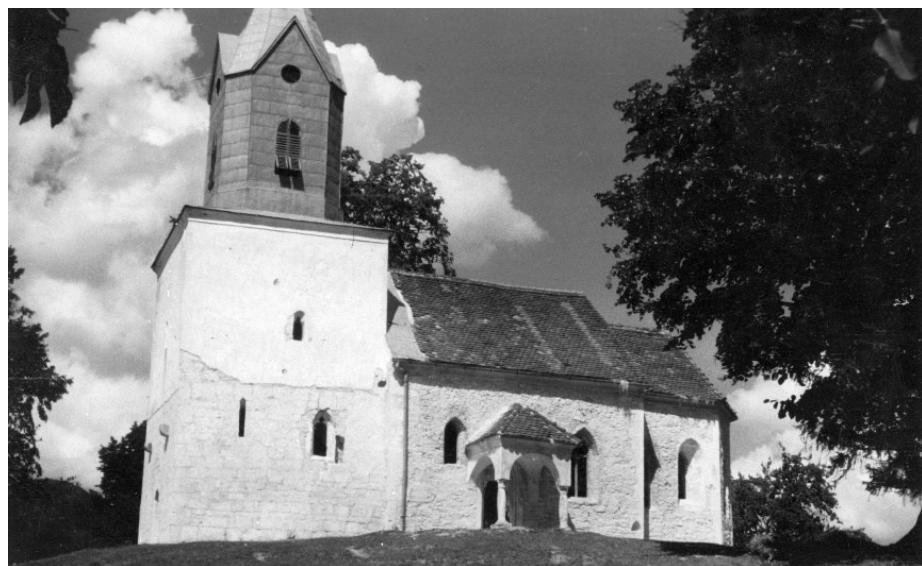
Slika 19 Belec, crkva sv. Jurja, pogled na južno pročelje za vrijeme trajanja radova, Tihomil Stahuljak, 1947.

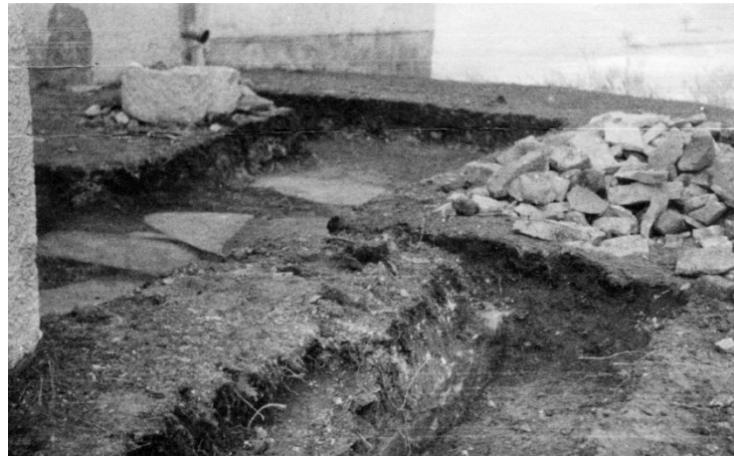
Slika 21 Belec, crkva sv. Jurja, temelji kapele sv. Katarine prilikom iskapanja, Tihomil Stahuljak, 1947.

Temelji sakristije i kapele sv. Katarine koji se također spominju u vizitacijama pronađeni su uz sjeverni zid broda. Pronalazak temelja samo jedne prostorije i nalaz oltarne menze naveo ih je na zaključak da se sakristija u 17. stoljeću proširivala i pretvorila u kapelu sv. Katarine. Vjerojatno je srušena u potresu 1775. godine kada su zazidana i pronađena vrata sakristije i kapele. Nova sakristija sagrađena je sjeverno od svetišta.²⁷⁵(Slika 21)

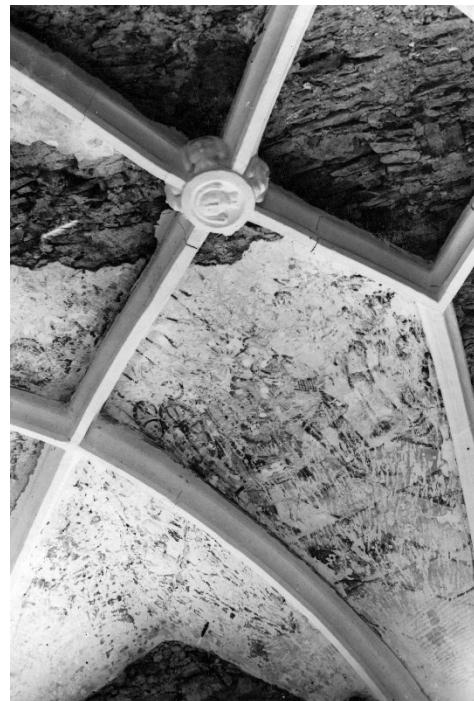
Slika 22 Belec, crkva sv. Jurja, oslik svoda broda, Tihomil Stahuljak, 1947.

U detaljnijem obrazloženju prijedloga konzervatorskih radova Stahuljak je opisao stanje crkve kao loše zbog lošeg održavanja i nestručnih popravaka. Kao glavne probleme naveo je prodiranje vode kroz oštećeno krovište broda i uništavanje oslika u brodu, visoku vlagu zbog pogrešno izvedenog sistema odvoda zbog čega oborine prodiru u zidove što uništava oltar iz 17. stoljeća. Vlaga koju na sebe navlači materijal preostao od rušenja kapele sv. Katarine u 18. stoljeću pak uništava sjeverni zid crkve. Uz uklanjanje problema prokišnjavanja i vlage bilo je potrebno zamijeniti žbuku u interijeru, a otvoru portala na zapadnom pročelju tornja potrebno je učvrstiti nadvoj od klesanaca. Gotičkim prozorima u svetištu trebalo je nadomjestiti većinu šprljaka i staklo. Zidne oslike je bilo potrebno

osloboditi od žbuke te ponovno položiti žbuku gdje oslik nije sačuvan. (Slika 22) Isto tako je u unutrašnjosti tornja bilo potrebno skinuti svu žbuku da bi se nova nanijela samo na dijelove za koje se konstatira da su izvorno bili ožbukani. Objekt je iziskivao niz hitnih zahtjeva od kojih je restauracijski samo onaj na gotičkim prozorima svetišta, preostali su konzervatorski (opravak krovišta, uspostava funkcionalnog sistema odvodnjavanja oborina, nova žbuka, drenaža). Planiralo se i konzerviranje iskopianih temelja kapele sv. Katarine.²⁷⁷

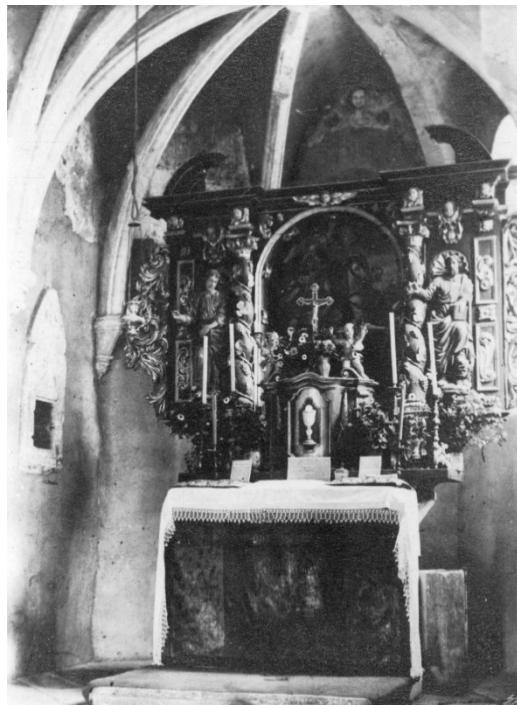
Slika 23 Belec, crkva sv. Jurja, glavni oltar nakon popravka, Zdenka Munk, 1948.

Prilikom radova postalo je jasno da je izgled oltarne menze kombinacija intervencija iz 15. i 17. stoljeća, ali je utvrđen njen izvorni izgled iz prve polovice 14. stoljeća. Adaptacije i izvorni oblik utvrđeni su i za retabl iz 18. stoljeća. Iznad prozora u svetištu pronađeno je još ostataka zidnih slikarija koje se stilski slažu s onima iz broda. Otkrivene su izvorna polikromacija i ornamentiranje na kamenim dijelovima trijumfalnog luka i rebara u svetištu te nekoliko likova kasnobaroknog oslika na luku između broda i tornja.²⁸² Ana Deanović je 6. prosinca u Belcu kolaudirala ugovor s Hohnjecom. Završen je dogovoren posao na „otkrivanju i konzerviranju zidnih i svodnih slikarija, čišćenju zidova u tornju i svih kamenih klesanih dijelova u unutrašnjosti, adaptaciji oltarne menze i konzerviranju retabla“.²⁸³ (Slika 23) Hohnjec je u izvještaju o radu upozorio na vlagu koja je i dalje ugrožavala zidni oslik.²⁸⁴
