Master's thesis / Diplomski rad

**ZAŠTITA I OČUVANJE VODENICA NA
PODRUČJU TOPUSKOG**

Dora Hornik

ZAGREB, 2021.

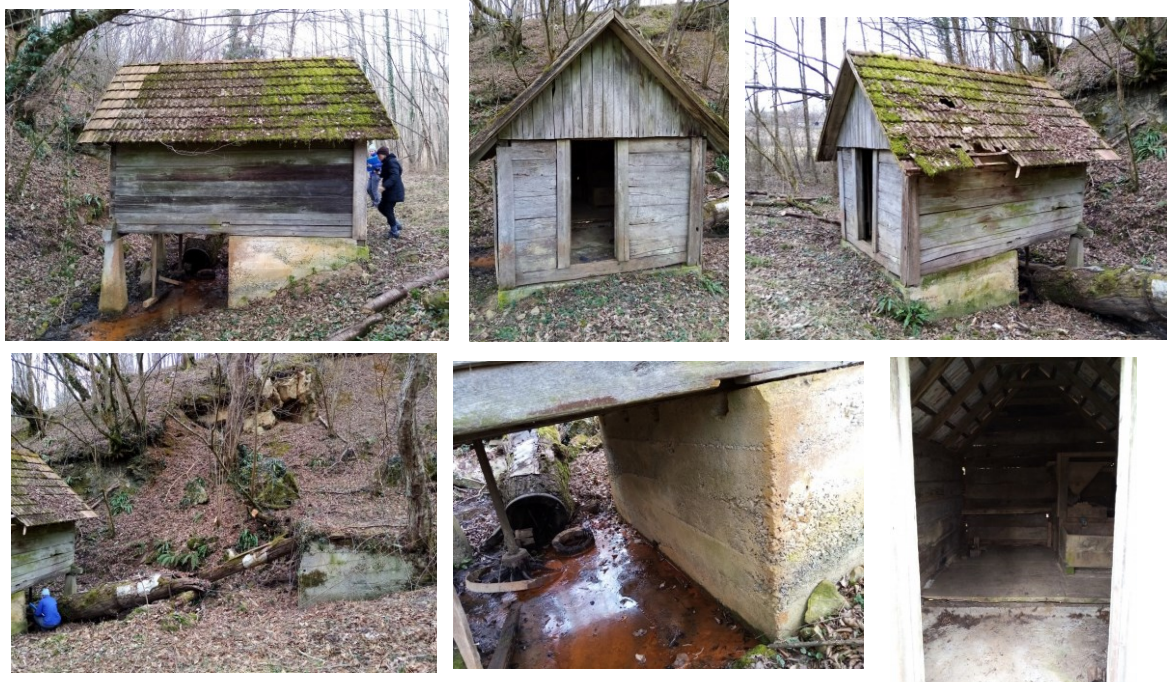
naselje: MALIČKA k.o.: 333727, MALIČKA k.č.: *9 točne ili približne koordinate: <u>45°18'07.9"N</u> <u>15°50'34.0"E</u>	naziv mlina: mlin br. 2 (mlin Lončar)	datum obrade: veljača 2021.	list: 2.
---	--	------------------------------------	-----------------

Sl. 55. (gore lijevo) Bočno pročelje zgrade mlina br. 2 (mlina Lončar) u Maličkoj (snimila: Dora Hornik, 25. 2. 2020.).

Sl. 56. (gore u sredini) Glavno pročelje zgrade mlina br. 2 (mlina Lončar) u Maličkoj (snimila: Dora Hornik, 25. 2. 2020.).

Sadašnje građevinsko stanje	<p>Loše. Mlin ima sačuvanu zgradu, unutarnji dio mlinskog mehanizma, krila ulaznih vrata i klupu. Djelomično mu je oštećen krovni pokrov (ponegdje nedostaju crjepovi, ponegdje su oni polomljeni, a ponegdje prekriveni mahovinom), kolo (koje je propalo u blato te se nakosilo s jedne strane) i badanj, koji je slomljen. Na zidovima, temeljima i unutarnjem dijelu mlinskog mehanizma vidljiva je zelena plijesan. Mlin više nije na vodotoku. Nekadašnji dio vodotoka kod kola, ispod same zgrade mlina, gdje je danas samo blato, zagađen je spojevima bakra, što tome dijelu daje neprirodnu narančastu boju. Okolina mlina je zarasla u šumu zbog čega mu se teško prilazi.</p>
Valorizacija	<p>Veći dio vodenice sačuvan je u cijelosti (nedostaje manji dio krovnog pokrova te je oštećen badanj i kolo), što vodenici daje veliku vrijednost cjelovitosti te starosnu vrijednost, ukoliko se uzme u obzir da je izveden najkasnije sredinom 20. st. Za očuvane elemente (temelj, zgrada, krov i unutarnji dio mlinskog mehanizma) samo djelomično postoji mogućnost da su izvorni (postojeći mlinski kamenovi vjerojatno su ranije zamijenili one prijašnje istrošene, postojeći su betonski temelji možda zamijenili ranije drvene ili kamene temelje, a krovni je pokrov ranije možda bio izveden od biber crijepa, a ne od postojećeg crijepa u tipu salonita). Mlin se također skladno uklapa u prirodnu okolinu koju svojim prisustvom uljepšava, zbog čega ima i ambijentalnu vrijednost, a urezani potpisi korisnika mlina na zidovima i drvenom jarmu daju mu i povijesno-dokumentarnu vrijednost.</p>

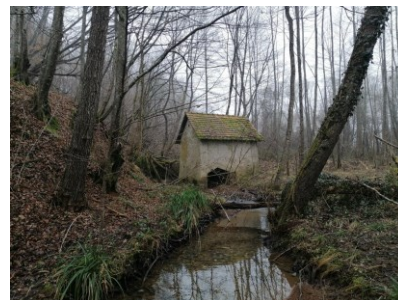
naselje: MALIČKA k.o.: 333727, MALIČKA	naziv mlina: mlin br. 3 (mlin Janjanin)	datum obrade: veljača 2021.	list: 3.
---	--	------------------------------------	-----------------

Sl. 61. (gore lijevo) Zgrada mlina br. 3 (mlina Janjanina) u Maličkoj (<https://www.facebook.com/mostperna/photos/2401859573190084/>, pristup 2. 3. 2021.).

Sl. 62. (gore u sredini) Zgrada mlina br. 3 (mlina Janjanina) u Maličkoj (snimila: Viktorija Čurlin, 26. 1. 2020.).

<p>postrojenje (unutarnji dio s drvenim jarmom, drvenim košem, mlinskim kamenovima, drvenim kućištem za mlinske kamenove, drvenim korićem, metalnim regulatorom nagiba korića u obliku rašlje i drvenom kištrom; vanjski dio s drvenim vretenom i metalnim horizontalnim kolom sa žlicama); badanj je izveden od izdubljenog debla stabla; bent je izveden od betona te u obliku kanala koji je i kanalizirao vodu potoka.</p>
Sadašnje građevinsko stanje	<p>Loše. Mlin ima sačuvanu zgradu i unutarnji dio mlinskog mehanizma. Oštećen mu je vanjski dio mlinskog mehanizma, odnosno badanj, koji je slomljen, te kolo, koje je potonulo u blato. Na temeljima, zidovima i kištri se uočava prisutnost zelene plijesni, a na bentu mahovine. Mlin više nije na vodotoku. Okolina mlina je zarasla u šumu zbog čega mu se teško prilazi.</p>
Valorizacija	<p>Veći dio vodenice sačuvan je u cijelosti (oštećen je samo dio vanjskog mlinskog mehanizma, odnosno kolo, kao i badanj), što vodenici daje veliku vrijednost cjelovitosti te starosnu vrijednost, ukoliko se uzme u obzir da je izveden najkasnije sredinom 20. st. Za očuvane elemente (temelj, zgrada, krov i unutarnji dio mlinskog mehanizma) samo djelomično postoji mogućnost da su izvorni (trenutna zidana zgrada možda je prethodno bila drvena, postojeći mlinski kamenovi vjerojatno su ranije zamijenili one prijašnje istrošene, postojeći su betonski temelji možda zamijenili prethodne drvene ili kamene temelje, a krovni je pokrov ranije možda bio izveden od biber crijepa, a ne od postojećeg crijepa u tipu salonita). Mlin se također skladno uklapa u prirodnu okolinu koju svojim prisustvom uljepšava, zbog čega ima i ambijentalnu vrijednost. Kištra i koš unutarnjeg dijela mlinskog mehanizma vodenice ispisani su urezanim potpisima nekadašnjih korisnika mlina, pa stoga mlin ima i povijesno-dokumentarnu vrijednost.</p>

Načelne smjernice za potrebne zahvate i daljnje postupanje	<ul style="list-style-type: none"> - restauracija vodenice (popravlak oštećenih dijelova vanjskog dijela mlinskog mehanizma, tj. badnja i kola, kako bi se mlin mogao ponovno staviti u izvornu funkciju) - uklanjanje plijesni s temelja, zidova i kištre mlina te mahovine s benta - ponovna uspostava vodotoka do vodenice te njegova stabilizacija gabionima kako ne bi mijenjao smjer te se zatrpao zemljanim sedimentom - redovno čišćenje korita od granja i lišća - uklanjanje šumskog raslinja u koje je mlin zarastao - ogradnja stabala u bližem okolišu vodenica žičanom ogradom kako bi ih se zaštitilo od dabrova - izvedba pješačke, planinarske i biciklističke poučne staze uz mlin (koja prolazi uz njega te se nastavlja do obližnjeg mlina) te izletišta

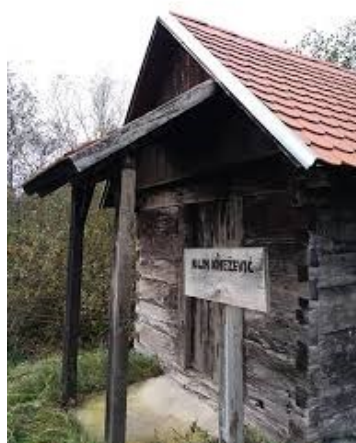
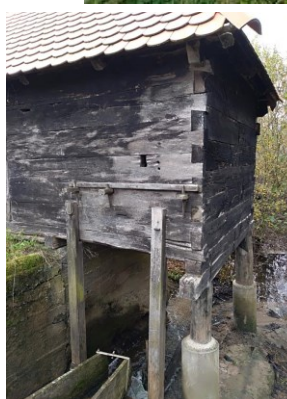
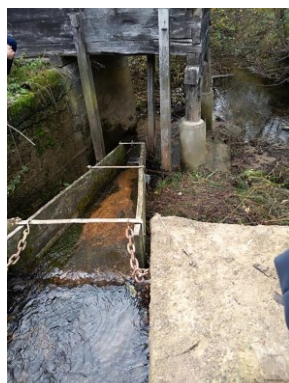
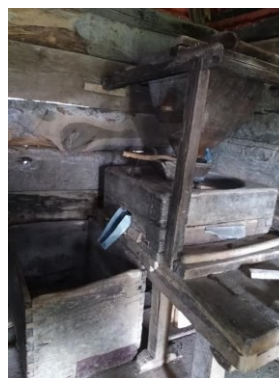
naselje: PERNA (zaselak: Kneževići) k.o.: 333751, PERNA k.č.: *84 točne ili približne koordinate: 45°16'58.0"N 15°52'20.8"E	naziv mlina: mlin br. 13 (mlin Knežević)	datum obrade: veljača 2021.	List: 13.
---	---	------------------------------------	------------------

Sl. 93. (gore lijevo) Mlin br. 13 (mlin Knežević) u Perni

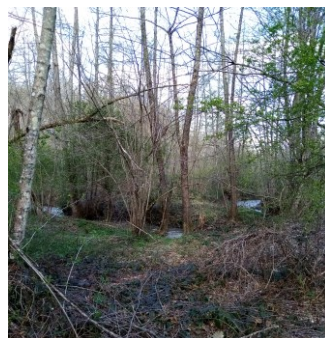
Sl. 144. (desno) Lokacija uz potok Bublenu gdje se otprilike, prema kazivaču, nalazio mlin br. 27 (mlin Čutanovac) u Crnom Potoku (snimila: Dora Hornik, 15. 4. 2021.).

Vrijeme izgradnje-razdoblje:	najkasnije sredina 20. st.
Izvorna namjena: Sadašnja namjena:	gospodarska (mljevenje žitarica) nema namjenu
Opis građevine (položaj u prostoru, materijali, konstrukcije i sl.)	Vodenica je bila smještena na potoku Bublenu u Crnom Potoku. S obzirom na to da vodenica nije sačuvana u strukturi, već samo u lokaciji, te da trenutno nisu pronađene fotografije koje bi o tome svjedočile, izgled vodenice nije točno poznat.
Sadašnje građevinsko stanje	Vrlo loše. Mlin je srušen i danas je sačuvan jedino u lokaciji. Prema kazivanjima kazivača, saznaje se da je donji dio toka potoka Bublenu bio uređivan i čišćen od strane Hrvatskih voda.
Valorizacija	Nekadašnji položaj vodenice, a danas samo njezine lokacije, u samom istočnom podnožju Petrove gore, te blizu farme konja konjičkog kluba „Petrova gora”, vodenici daje ambijentalnu vrijednost.
Načelne smjernice za potrebne zahvate i daljnje postupanje	- vodenicu ne bi trebalo rekonstruirati, već samo naznačiti lokaciju njezina nekadašnjeg postojanja primjerenom signalizacijom u obliku panela - izvedba pješačke, planinarske i biciklističke poučne staze uz nekadašnju lokaciju vodenice

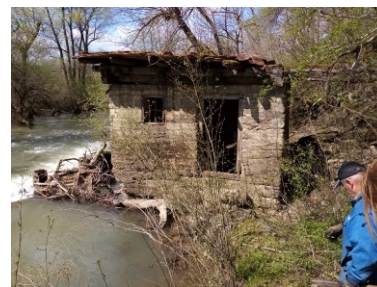
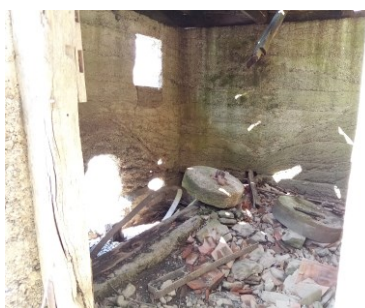
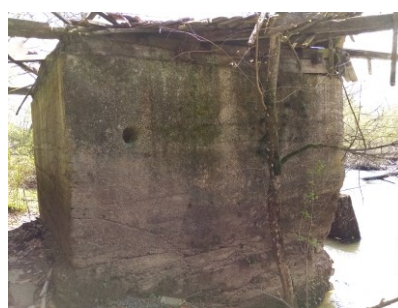
Sl. 176. (gore lijevo) Mlin br. 35 (mlin Grab) u Bjeljavini prije nego li je bio napušten i devastiran (Mareković 2003: 62).

Sl. 177. (gore u sredini) Mlin br. 35 (mlin Grab) u Bjeljavini iz daljine (snimila: Dora Hornik, 16. 4. 2021.).

Vrijeme izgradnje-razdoblje:	1933.; zadnja obnova je bila 1963.
Izborna namjena: Sadašnja namjena:	gospodarska i društvena (mljevenje žitarica; kupanje uz mlin)
Opis građevine (položaj u prostoru, materijali, konstrukcije i sl.)	Mlin je smješten na rijeci Glini u Bjeljavini, zaselku sela Staro Selo Topusko, blizu glavne i najveće prometnice kraja kojom se, krećući se prema sjeveroistoku, dolazi do Topuskog. Zgrada mlina je prizemnog karaktera, jednodostorna i

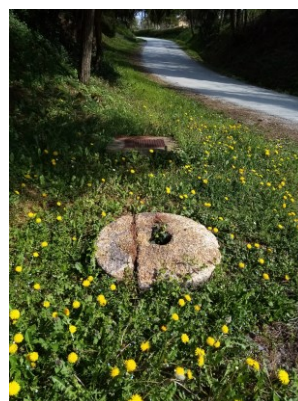
Sl. 202. (gore desno) Jedan sačuvani mlinski kamen iz mlina br. 41 u Velikoj Vranovini, danas postavljen u travi u blizini hidroelektrane (snimila: Dora Hornik, 15. 4. 2021.).

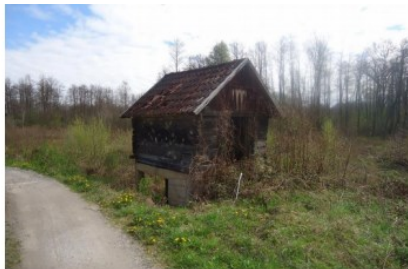
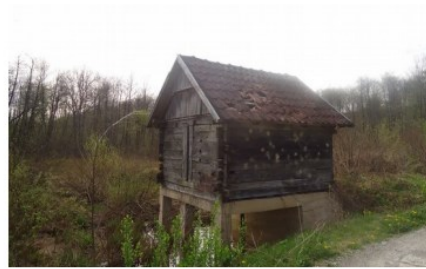
Sl. 246. (gore lijevo) Mlin br. 56 (mlin Bakić) u Bakićima u Donjoj Čemernici prije suvremene obnove (<https://www.facebook.com/mostperna/photos/mlin-vorkapi%C4%87i/2405528039489904>, pristup 2. 3. 2021.).

Sl. 247. (gore desno) Stražnja strana mlina br. 56 (mlina Bakić) u Bakićima u Donjoj Čemernici prije suvremene obnove (<https://www.facebook.com/mostperna/photos/mlin-vorkapi%C4%87i/2405542932821748>, pristup 2. 3. 2021.).
