# Crkva Svetog Jurja na Bregu u Lopatincu: Povijesnoumjetnička analiza i konzervatorsko- restauratorski radovi nakon urušavanja crkve 2008. godine

Master's thesis / Diplomski rad

CRKVA SVETOG JURJA NA BREGU U LOPATINCU:  
POVIJESNOUMJETNIČKA ANALIZA I KONZERVATORSKO-  
RESTAURATORSKI RADOVI NAKON URUŠAVANJA CRKVE  
2008. GODINE

Church of St. George on the Hill in Lopatinec: Art Historical analysis and Restoration and  
Conservation work after the collapse of the Church in 2008

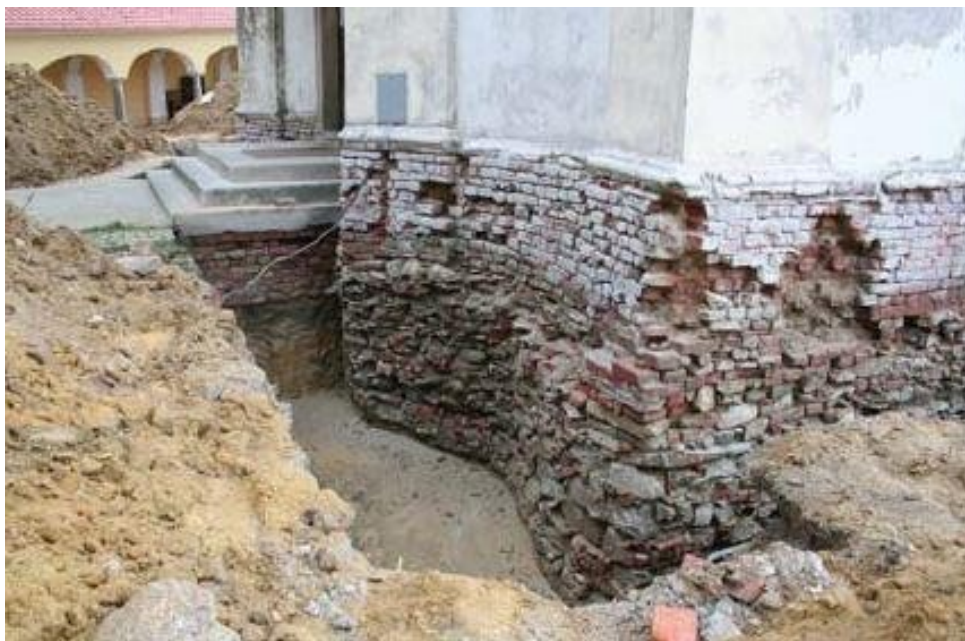
**Slika 59. Hidroizolacijski radovi prije urušavanja**

Pretpostavljen uzrok urušavanja zvonika i crkve su otkopani temelji s ciljem njihove zaštite od vlage i površinskih voda. Pravi razlozi još uvijek nisu utvrđeni i predmet su rasprave.<sup>187</sup> U trenutku urušavanja zvonika i crkve radilo se od kraja 2007. do svibnja 2008. godine pod nadzorom Konzervatorskog odjela u Varaždinu, na zaštiti temelja koji su bili poprilično načeti vlagom, a oštećena je bila i fasada na kojoj je mjestimično probijala sol, što je na koncu uzrokovalo otpadanje žbuke i ljuštenje boje.<sup>188</sup> Od vlage je ujedno stradao i cinktor.<sup>189</sup> Nakon što je došlo do urušavanja, ti su radovi privremeno bili obustavljeni. Tijekom radova crkva i zvonik bili su opasani rovom koji je bio potreban da se izvede drenažna odvodnja oborinskih voda i sanacija temelja.<sup>190</sup> Geomehanička istraživanja koja su provedena nakon urušavanja potvrdila su da je tlo bilo relativno dobre kvalitete, ali i da je osjetljivo na oscilacije vlažnosti.<sup>191</sup> Puno duže od zidova zvonika bili su iskopani zidovi crkve u gotovo punoj duljini, a ta činjenica potvrđuje dobru kvalitetu tla.<sup>192</sup> Što se tiče zvonika, njegova dva zida bila su otkopana dan prije urušavanja, jedan zid ostao je netaknut, a četvrti zid spaja se sa svetištem pa zbog toga također nije otkopavan.<sup>193</sup> Preliminarnim analizama statičkog proračuna ustanovljeno je da je zvonik prije početka radova sanacije već bio u geostatički prilično nepovoljnim uvjetima,<sup>194</sup> stoga se ne može sa sigurnošću reći da su hidroizolacijski radovi u potpunosti uzrokovali urušavanje. Istim analizama utvrđeno je i da je došlo do povećanog lokalnog naprezanja na kontaktu temelj – tlo i to ispod temelja zvonika, na zidu koji je zajednički sa svetištem.<sup>195</sup> Razlogom povećanog lokalnog naprezanja smatra se oslobađanje bočnog pritiska i spuštanje tla izvedenim iskopom.<sup>196</sup> Naposljetku je došlo do pucanja zatege trijumfalnog luka, što je uzrokovalo urušavanje zvonika.<sup>197</sup> Urušavanjem zvonika došlo je i do kolateralnih posljedica – urušili su se svod i krovna konstrukcija iznad svetišta i trijumfalnog luka te svod uz trijumfalni luk.<sup>198</sup> Nosiva konstrukcija znatno je stradala zbog gubitka stabilnosti, a to je vidljivo na obodnim zidovima i svodu iznad
