Konzervatorsko-restauratorski radovi na crkvi svetog Brcka na Kalniku

Master's thesis / Diplomski rad

**Konzervatorsko-restauratorski radovi na crkvi sv. Brcka na
Kalniku**

CONSERVATION AND RESTORATION WORKS ON SAINT BRCKO'S CHURCH AT KALNIK

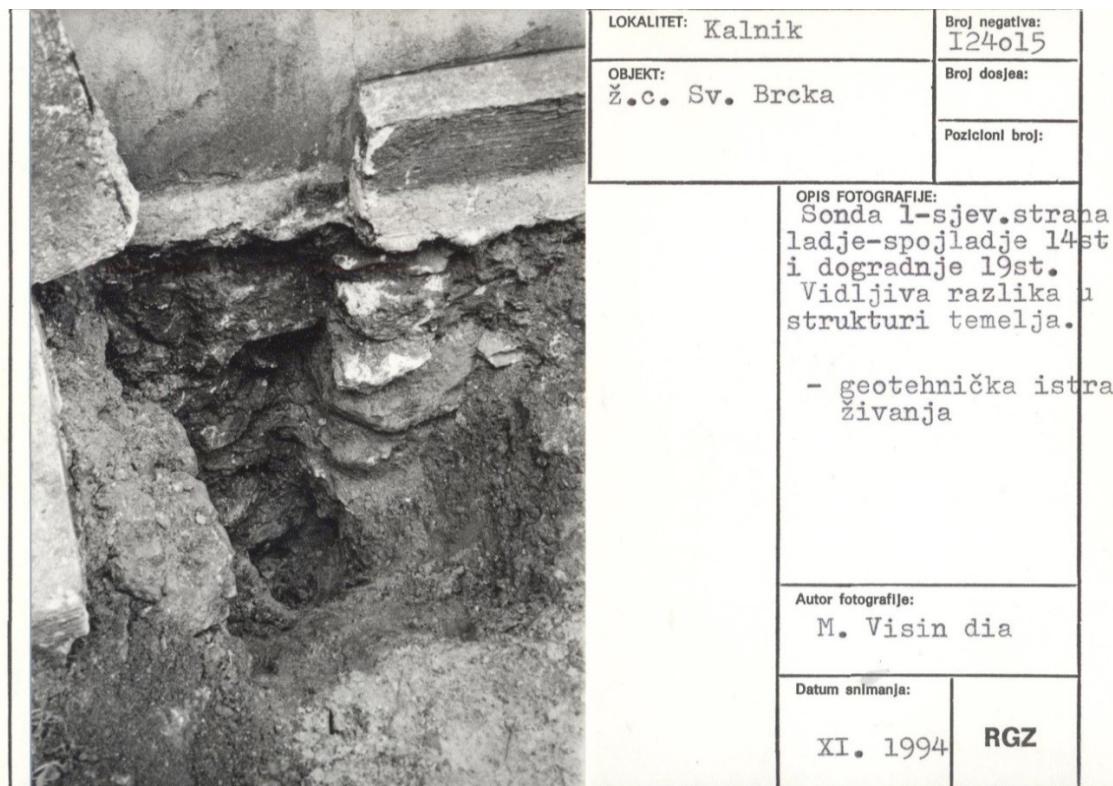
Slika 12: Sonda 1, snimljeno u studenom 1994. godine

Prema provedenim geomehaničkim istraživanjima utvrđeno je da je Crkva sv. Brcka smještena na umjetno formiranom platou donjeg dijela Kalničkog gorja, blago nagnutog u smjeru juga. Ispod površinskog sloja nasipa od sitnog šljunka i pijeska debljine 0.8 – 1.9 metara, ovisno o mjestu iskopa, proteže se glina srednje plastičnosti i teško gnječivog konzistentnog stanja smeđe do žuto-oker boje na podlozi od kompaktnog laporanog sive boje do dubine od 6.1 metara od postojeće površine terena. Iskopom sondažnih jama uz pojedine dijelove crkve ustanovljeno je da su temelji izvedeni od kamena u sloju gline srednje plastičnosti. Problem velike prisutnosti kapilarne vlage u zidovima crkve može se objasniti velikom propusnošću materijala uz temelje, slagani kamen ili nasip od sitnog šljunka i pijeska koji prirodno drenira okolno zemljiste, što znači da tako prikupljena voda nema kontrolirani ispust van zone platoa i negativno utječe na stanje vlažnosti zidova. Nadalje, oštećenja koja su nastala na konstrukciji nisu posljedica slijeganja. Može se zaključiti da su prisutna pukotinska oštećenja nastala zbog

neprimjerenog načina konstruktivnog povezivanja novo izvedenih svodova i postojećih zidova te dogradnje dijela crkve.⁶⁵

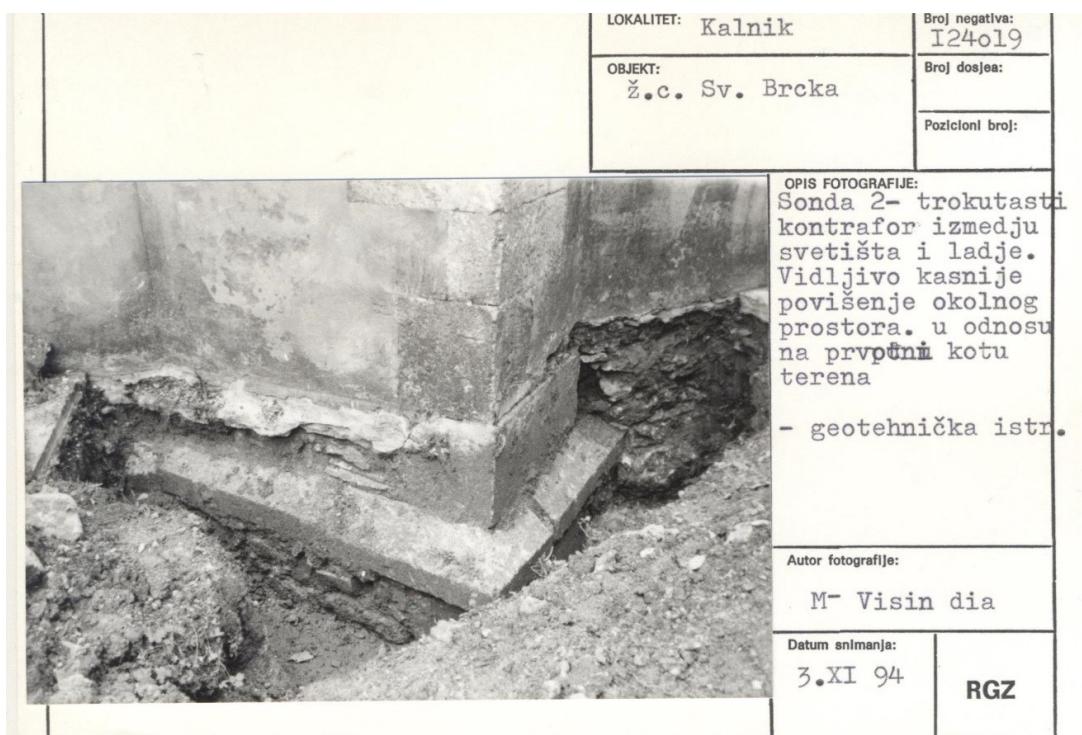
Slika 13: Sonda 2, snimljeno 3. studenog 1994. godine

Zbog problema s vlagom uzorkovane velikom propusnošću materijala uz temelje otkrivenim tijekom geomehaničkog istraživanja, započeto je odvlaživanje crkve sistemom odvodnje površinskih i oborinskih voda, odnosno drenažom. Iako je projekt bio planiran, nije proveden idućih desetak godina, a u međuvremenu je župa pokušala na svoju ruku izvesti drenažu bez nadzora nadležnih konzervatora te je time umalo prouzročila dalekosežne posljedice za statiku crkve. Godine 1994. župa Kalnik zaposlila je zanatsku zidarsku radnju Milana Goluba iz Kalnika na radovima iskopavanja kanala uz temelje crkve kako bi se izveo sustav drenaže, no 1995. godine dobiva opomenu Državne uprave za zaštitu kulture i prirodne baštine s preporukom da zakopaju iskopani kanal s istočne strane crkve jer narušava statiku svetišta. Pokušaj je zaustavljen te je drenažu izvedena profesionalno prema svim standardima struke.⁶⁶

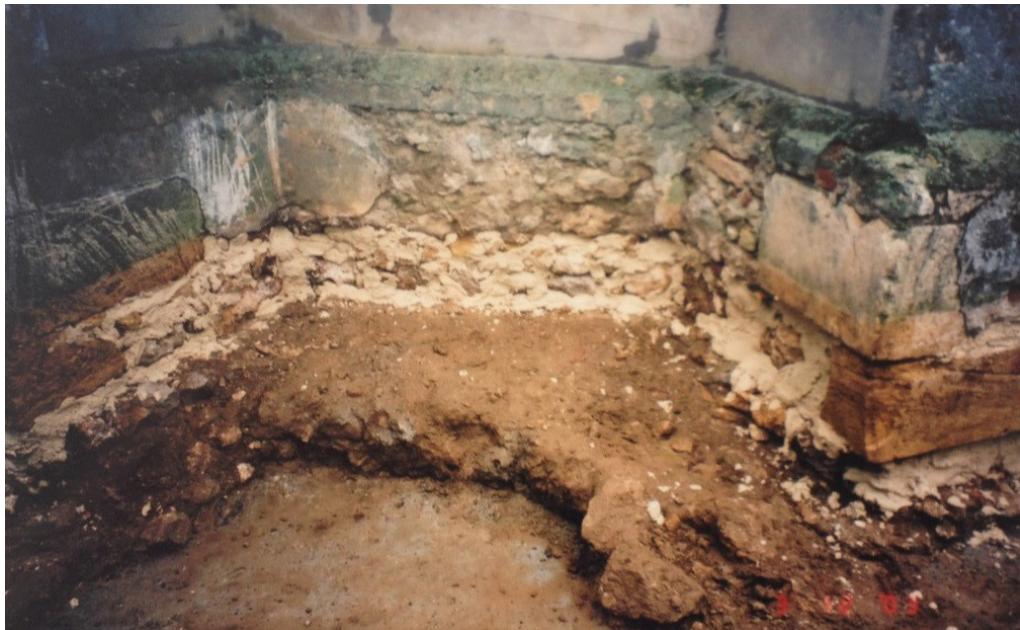
Slika 14: Temeljna konstrukcija crkve – iskop za potrebe drenaže, snimljeno u prosincu 2003. godine

Nakon geomehaničkih istraživanja, deset godina poslije, 2004. godine, poduzeće Kašik Križevci Projektiranje, inženjering i konzalting d.o.o. napokon započinje projekt drenaže crkve, odvodnje oborinskih i površinskih voda. Izvedena je statička sanacija temelja čitave crkve, zajedno s ventilirajućom drenažom. Postavljen je gromobranski sustav na krov crkve te je izведен sustav odvodnje oborinske i krovne vode u putni jarak s jugoistočne strane građevine.

S obzirom na zatečeno stanje preporučeno je provesti sustav horizontalnog i vertikalnog prekida vlage te sistem bežične elektroosmoze. Ovi radovi nisu izvedeni prilikom sanacije 2004. godine; umjesto toga preporučeno je da se oni izvedu u narednim zahvatima. Današnje stanje crkve ukazuje na uspješnu provedbu odvlaživanja te su kriptoklimatske vrijednosti u crkvi unutar preporučenih referentnih vrijednosti, a vlaga više ne stvara štetu na vrijednom crkvenom inventaru.⁶⁷ Jarak koji je bio iskopan za potrebe drenaže je zapunjen betonom (slika 15).

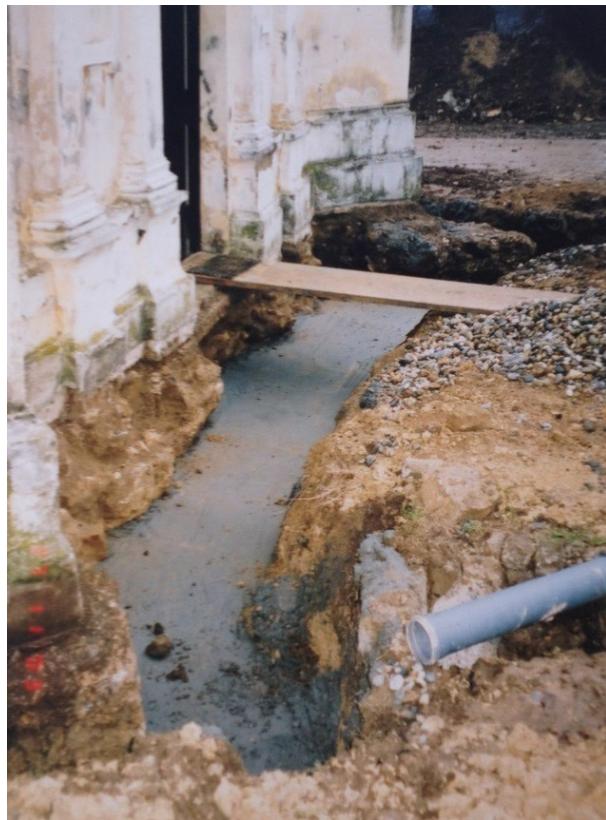
Slika 15: Zapunjavanje jarka oko crkve betonom, snimljeno u studenom 2003. godine

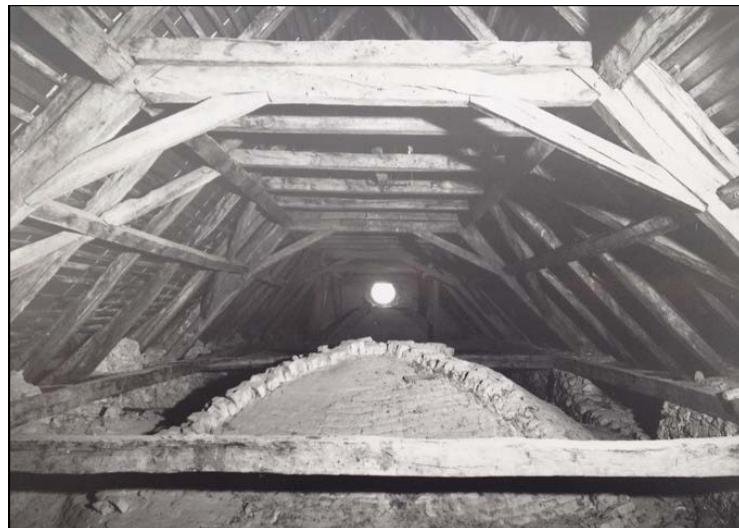
Slika 16: Krovište crkve – pogled prema zapadu na konstrukciju svodova lađe prije početka radova, 1993.
godine

U prvoj fazi 2005. godine izvedeni su radovi na zapadnom dijelu krovišta, dok su u drugoj fazi vođeni radovi na svetištu i sjevernoj bočnoj kapeli. Krovište je prekriveno crijepom. Obnovu krovišta južne kapele zajedno s novim bakrenim pokrovom izvelo je poduzeće Graditeljstvo i završni radovi Slavko Kovačićek iz Varaždina 2007. godine, a iste godine Kašik Križevci d.o.o. uređuje krovište tornja i drveni vijenac.⁷⁰

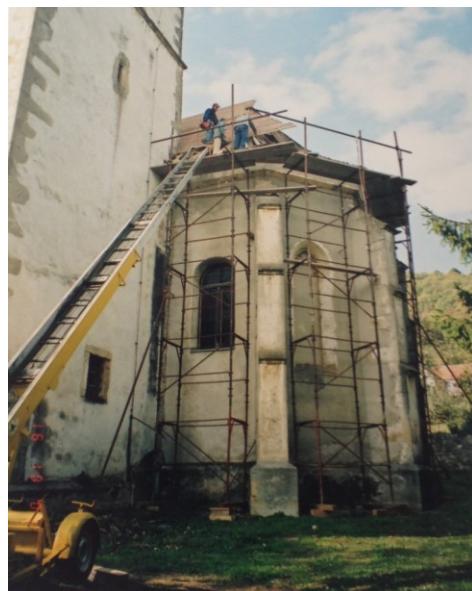
Slika 17: Radovi na krovištu svetišta 2006. godine

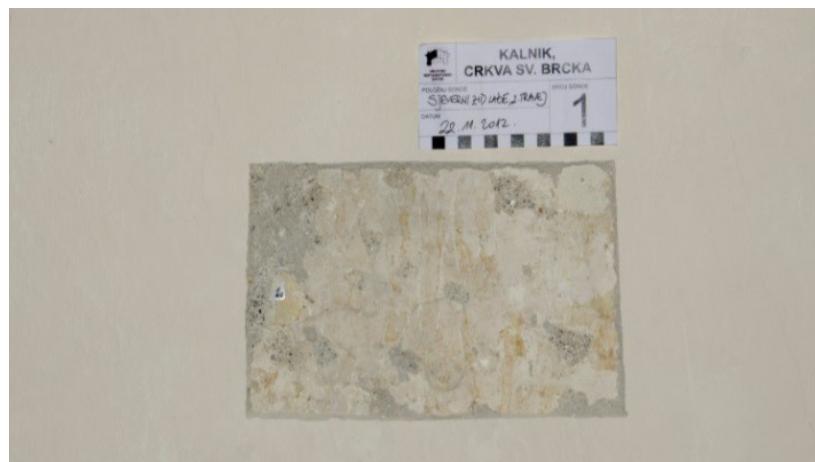
Slika 32: Sonda 1, primjer sonde u gornjoj zoni sjevernog zida u drugom traveju

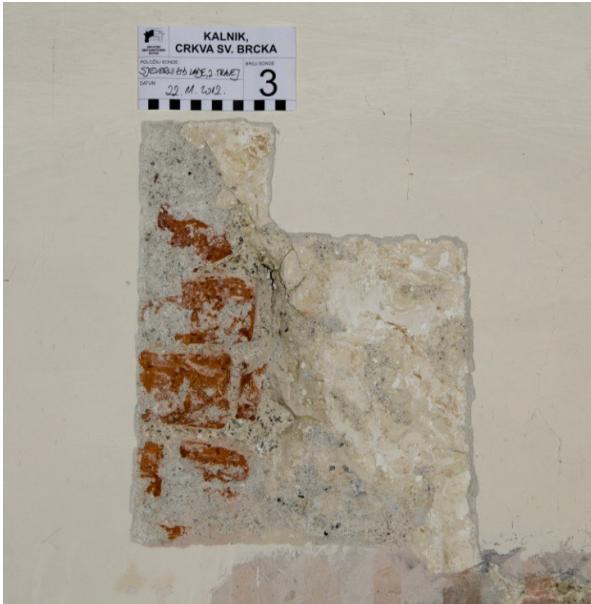
Slika 33: Sonda 3, primjer sonde u gornjoj zoni sjevernog zida u drugom traveju

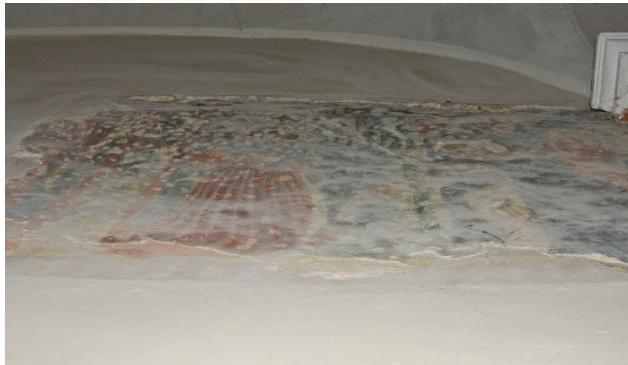
Slika 34: Različita visina naknadne žbuke u odnosu na izvornik

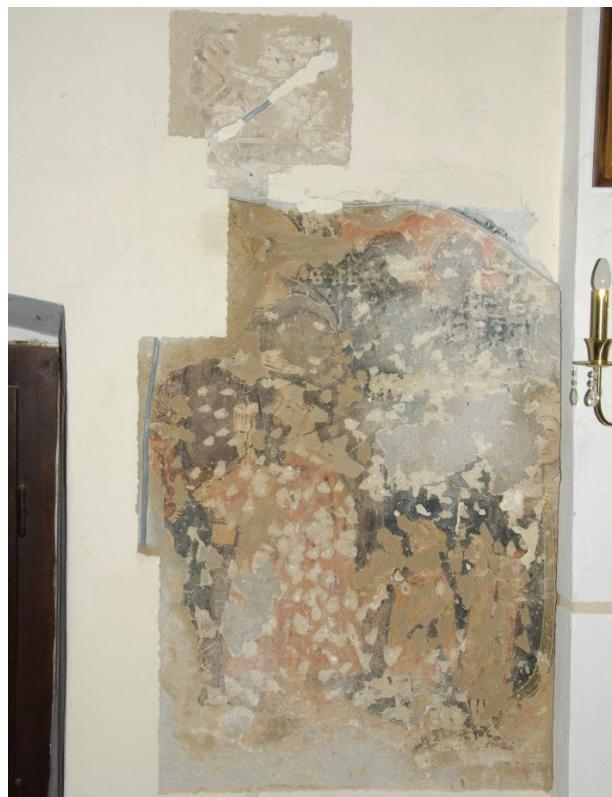
Slika 35: Stratigrafska sonda 10

Sondiranjem u desnom donjem dijelu južnog zida drugog traveja otkriven je fragment oslika koji vjerojatno pripada istoj povjesnoj fazi kao i fragment na nasuprotnom zidu. Sačuvani oslik nastavljao se ispod pilastera koji dijeli prvi i drugi travej, a tijekom 2013. godine je uklonjen jedan dio pilastera kako bi se cijeli fragment oslika mogao prezentirati. Slikani sloj je nanesen na

dvoslojnu žbuku te je kasnije bio prekriven slojem bijelog naliča, zatim natučen kako bi se nanijela dva sloja naknadnih žbuka.⁹⁴

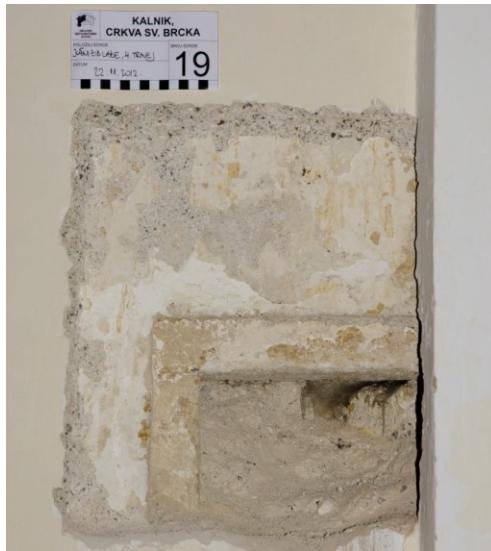
Slika 36: Stratigrafska sonda 19

Nadalje, na mjestu sonde na sjevernom zidu četvrtog traveja izostaje siva žbuka prisutna na zidovima drugog i trećeg traveja. Radi se o smeđoj žbuci sitnijeg agregata, debljine 2 cm s 2 sloja naliča. Sonde izvedene na južnom zidu četvrtog traveja otkrivaju profiliranu kamenu građu nekadašnjeg otvora koji je zapunjeno naknadnom kamenom građom i čvrstom sivom vapnenom žbukom. Otvor je izvorno služio kao ulaz u zvonik, dijelom se nalazi ispod prizidanog pilastra. S obzirom da je zvonik građen u isto vrijeme kao i svetište pretpostavlja se da otvor pripada kasnogotičkoj fazi.⁹⁷

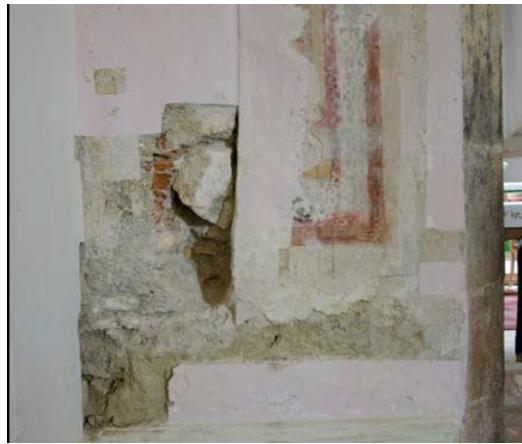
s ostatkom zida te nekoliko puta prebijeljen prije nego je izgubio svoju funkciju. Nepoznato je čemu je služio otvor, koliko je bio visok i širok te kojoj graditeljskoj fazi pripada. Pretpostavka je da je pripadao jednoj od dvije najranije graditeljske faze. Nadalje, uz brid koji dijeli sa sjevernim zidom, pronađena je zazidana niša čija je izvorna funkcija nepoznata. Niša je zapunjena kamenom i ciglenom građom vezanom čvrstom sivom vapneno-pješčanom žbukom. Istim sondom su otkriveni i ostaci dva sloja zidnih oslika. Raniji oslik se odnosi na šablonsku dekoraciju iz 19. i 20. stoljeća, a stariji formalno-stilskim karakteristikama odgovara osliku na zidovima i svodovima svetišta.⁹⁸

Slika 37: Sonda u donjem lijevom dijelu trijumfальног luka sa strane lađe

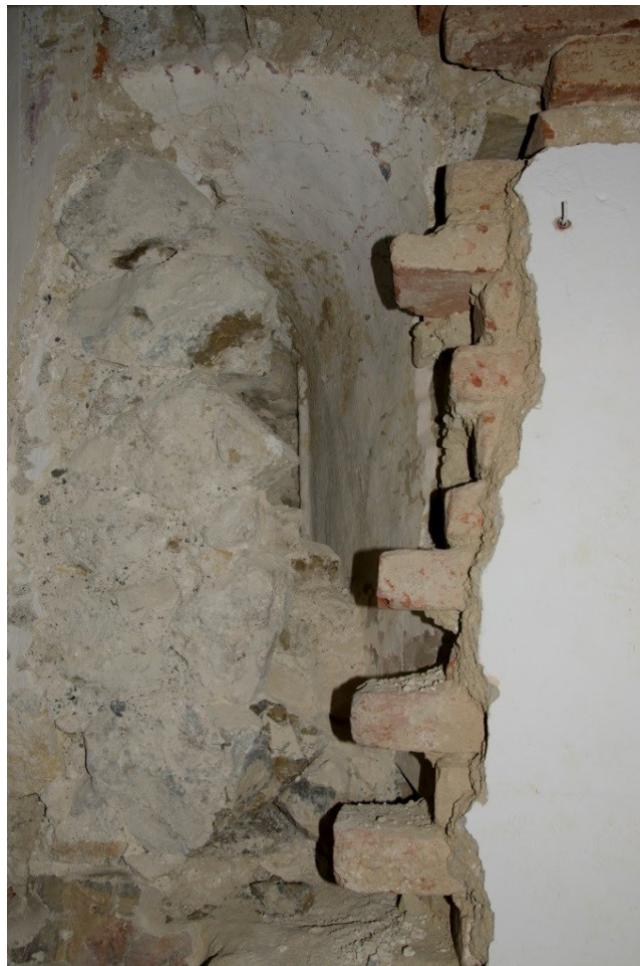
Slika 38: Otkrivena prozorska niša sondiranjem na desnom dijelu južnog zida trećeg traveja

Nadalje, pristupilo se zapunjavanju prozorske niše zbog mogućeg remećenja statike lađe crkve. Prema preporuci statičara Darka Zlatarića, diplomiranog inženjera građevine tvrtke za projektiranje i nadzor u građevinarstvu Geoexpert-projekt Zagreb, novootvorena gotička prozorska niša na južnom zidu, nakon provedenih istraživanja i dokumentiranja je ponovno zazidana. Rubovi sačuvane izvorne žbuke u prozorskoj niši su najprije učvršćeni obrubom od nove vapneno-pješčane žbuke. Oslik pod slojem bijelog vapnenog naliča je dva puta premazan 1-postotnom otopinom metil-hidroksietil celuloze u destiliranoj vodi preko japanskog papira. Adheziv je nanošen širokim kistom odozdo prema gore. Nakon sušenja je japanski papir uklonjen s površine oslika, a zatim je cijela površina oslika prežbukana tankim slojem slabe vapneno-pješčane žbuke te se pristupilo zapunjavanju niše kamenom i ciglenom građom vezanom istom žbukom.¹²³

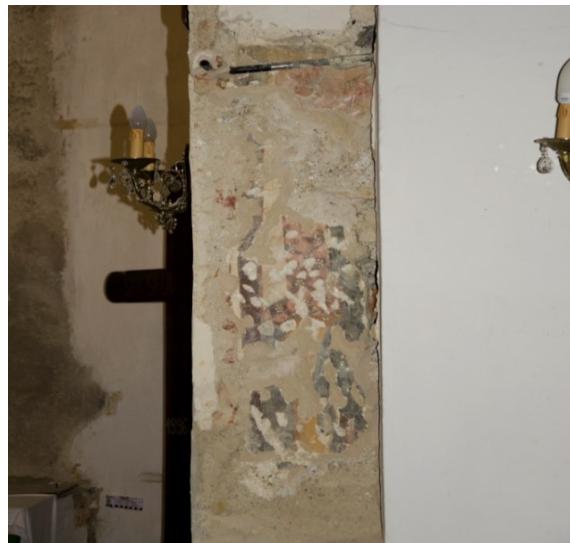
Sondiranjem je između ulaza u naknadno izgrađenu baroknu bočnu kapeli i pilastra koji dijeli drugi i treći travej, bio otkriven sačuvani fragment oslika koji seže do klupčice prethodnog prozora. Nejasno je o kakvom se sadržaju radi, ali pretpostavlja se da je riječ o završetku scene jer se u lijevom dijelu ulomka jasno vidi ukrasna traka koja dijeli scene u registrima. Oslik je gusto natučen za bolje prijanje naknadne žbuke.¹⁰¹

Slika 39: Otkriven fragment oslika sondiranjem na desnom dijelu južnog zida trećeg traveja

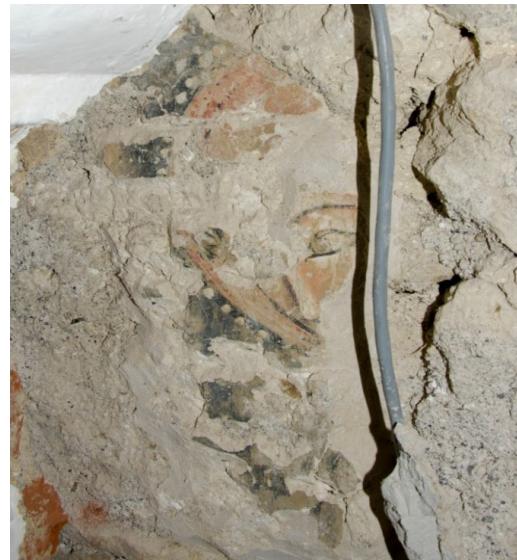
U gornjem lijevom dijelu zida, uz pilastar, otkriven je sačuvani fragment oslika s prikazom lica nepoznatog sveca. Obliskovni elementi sugeriraju da je riječ o sv. Petru iz Verone koje se nalazi na nasuprotnom zidu. Fragment je poprilično oštećen te gusto natučen prilikom prežbukavanja.¹⁰²

Slika 40: Otkriven fragment oslika sondiranjem na lijevom dijelu južnog zida drugog traveja

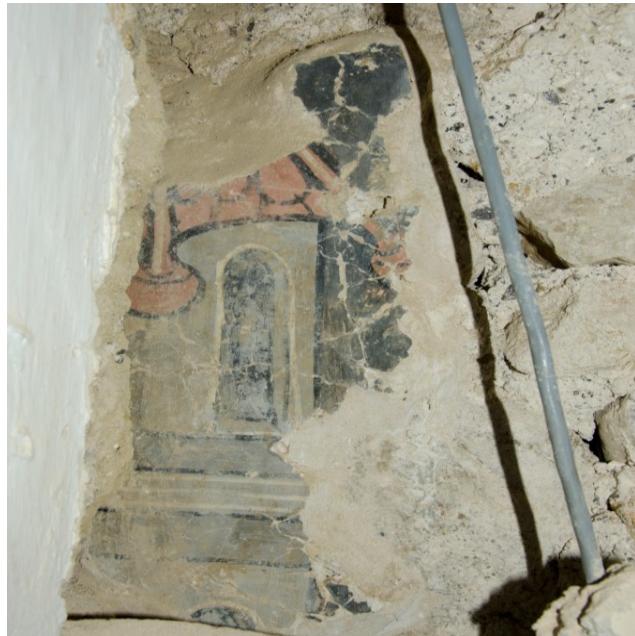
U donjem dijelu zida, okomito ispod prethodno spomenutog fragmenta, gotovo istih dimenzija, otkriven je ulomak oslika s prikazom arhitekture. Scena je prikazana na tamnoplavoj pozadini. Fragment je manje oštećen nego prethodno spomenuti oslik, a izostaju i natučetine.¹⁰³

Slika 41: Otkriven fragment oslika sondiranjem na lijevom dijelu južnog zida drugog traveja

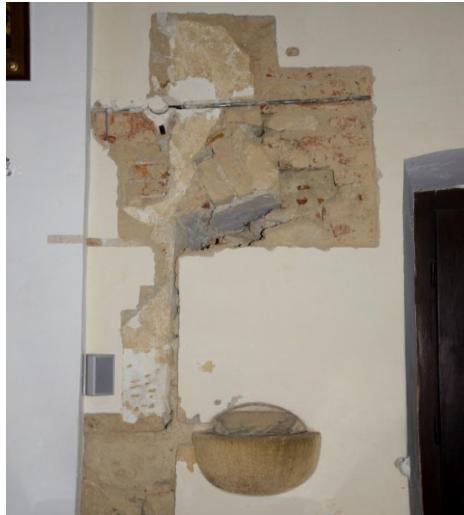
Nadalje, s obje strane današnjeg prozora na južnom zidu drugog traveja nađeni su rubovi nekadašnjih prozorskih otvora koji su vjerojatno zazidani gradnjom pilastara. Lijevo od bočnog ulaza u crkvu na južnom zidu drugog traveja sondiranjem su otkriveni ostaci ranijeg bočnog ulaza koji svojom morfologijom i korištenom građom upućuje na baroknu graditeljsku fazu. Otvor je zidan ciglom te je ožbukan i nekoliko puta prebijeljen prije nego je kasnije zazidan. Izgubio je svoju funkciju kada se lađa dijeli na traveje jer pri takvoj raščlambi zidanih ploha, otvor se nalazio previše blizu pilastra koji dijeli drugi i treći travej.¹⁰⁴

Slika 42: Sonda u donjem lijevom dijelu južnog zida drugog traveja

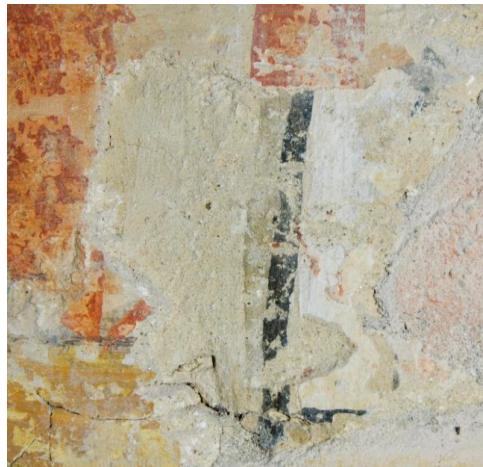
je *intonaco* otpao, slikar je izveo pripremni crtež, vjerojatno slikarskim ugljenom, a zatim pigmentom ili mješavinom pigmenata dispergiranim u vodi. Na mjestu otpalog *intonaca* vidljiva su dva poteza kista pripremnog crteža pigmentom, koji je laboratorijskom analizom identificiran kao organski crni pigment.¹¹³

Slika 44: Pripremni crtež na *arricciju*

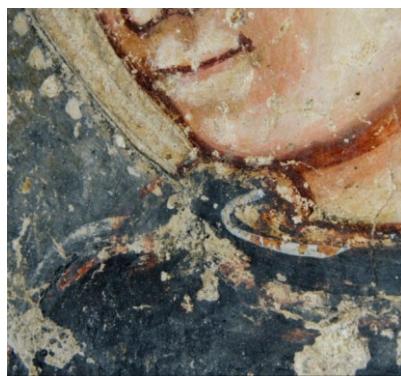
Slika 45: Vidljiv pripremni crtež *cinabreseom* na *intonacu* na mjestima otpalog slikanog sloja

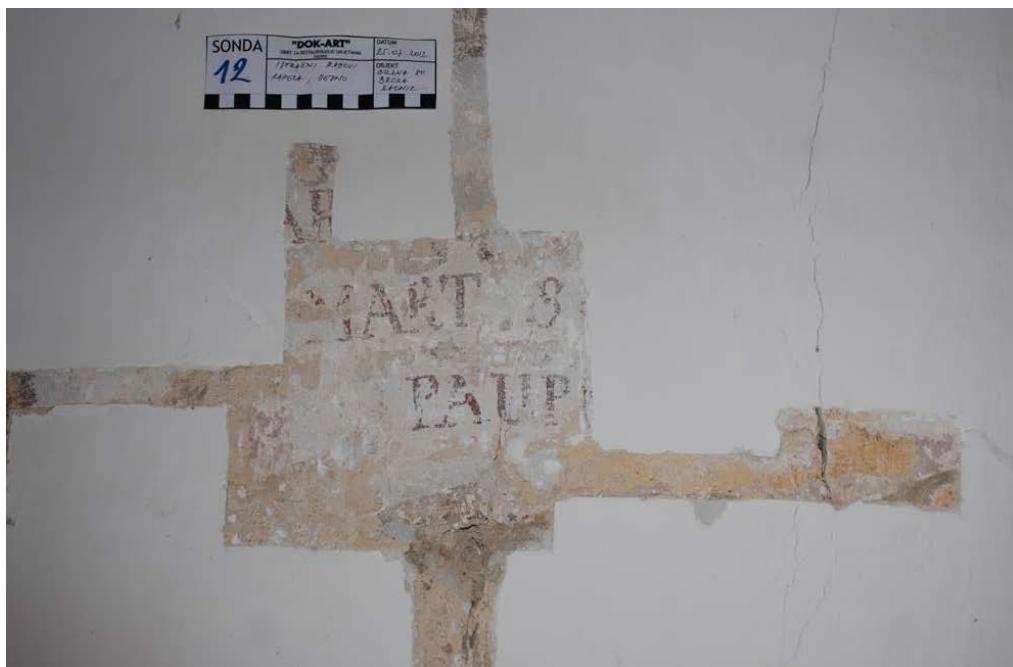
Slika 46: Sonda na zapadnom zidu ulaza u kapelu

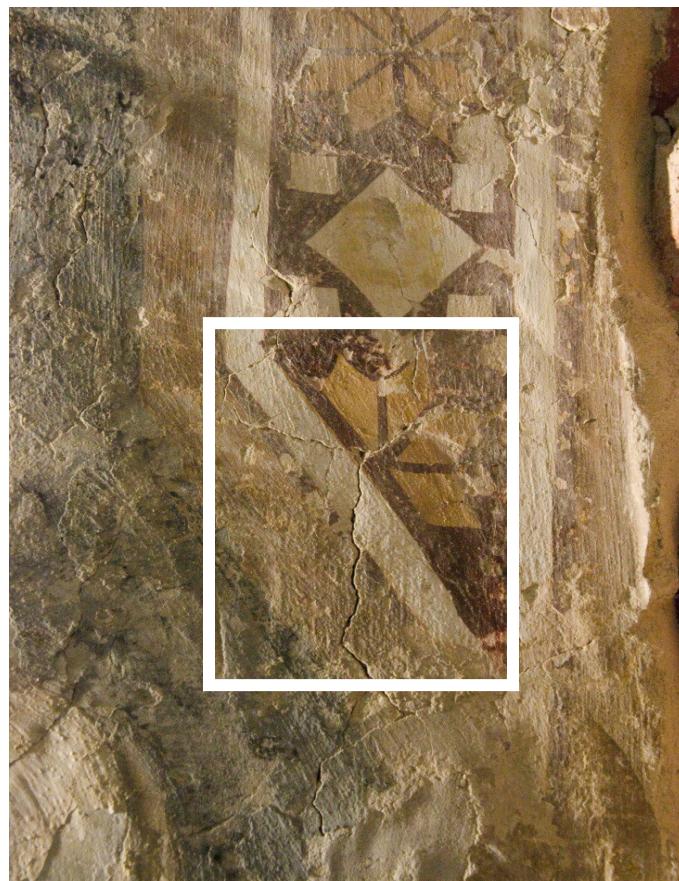
Slika 47: Gornji desni rub ukrasne trake na sceni s južnog zida drugog traveja

Prije početka konzervatorsko-restauratorskih radova na oslicima provedena su probna čišćenja slikanog sloja na oslicima u drugom traveju lađe. Prvi pokušaj čišćenja izведен je mekanim širokim kistovima kojima je uklonjena paučina, prašina i eflorescirane soli na sjevernom zidu. Zatim se oslik pokušao čistiti raznim vrstama suhih spužvi i gumica za brisanje no ta metoda se pokazala neučinkovitom. Najučinkovitijom metodom pokazalo se nježno tapkanje tamponima namočenim u destiliranu vodu, no kako bi se oslik što manje izlagao vodi, destilirana voda se miješala s etilnim alkoholom u omjeru 1:1.¹¹⁹ Na slici (slika 47) bijelim pravokutnikom je označeno mjesto uspješno izvedene probe čišćenja oslika od praštine, prljavštine i ostataka naknadnog vapnenog naliča.

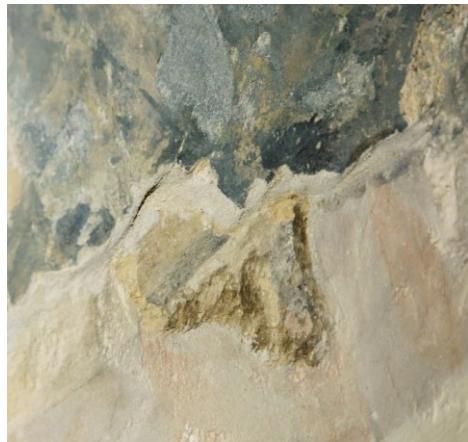
Slika 48: Obrub novom vapneno-pješčanom žbukom na rubovima izvornika na sjevernom zidu lađe

Konzervatorsko-restauratorski zahvati započeti su 2012. godine preventivnim konsolidiranjem žbukanog sloja na sjevernom zidu. Nova vapneno-pješčana žbuka nanijeta je samo na mjestima gdje su se izvorni slojevi međusobno odvajali. Prije obrubljinjanja izvedeno je

oprašivanje rubova izvornika i vlaženje destiliranim vodom kako nova žbuka ne bi pri sušenju povukla vlagu iz okolnog materijala i uzrokovala pucanje i slabo vezanje. Za ove radove korištena je žbuka od prosijanog gašenog vapna i finog kvarcnog pijeska „Jerovec“ u omjeru 1:3.¹²⁰

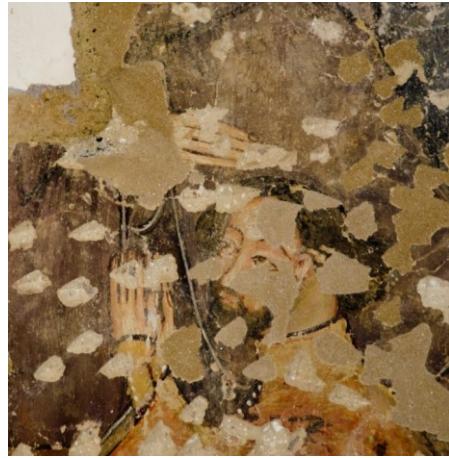
Slika 49: Zidni oslik na desnom dijelu južnog zida tijekom izvedbe žbukane nadoknade

Nadalje, godinu dana kasnije, 2013. godine, na svakom novom otkrivenom fragmentu oslika primjenjivana je ista metoda opšivanja svih rubova kao i na sjevernom zidu. Na dva veća fragmenta na južnom zidu nalazila su se gusta natučenja iz prethodnih intervencija koje je trebalo preventivno zapuniti istom vapneno-pješčanom žbukom do razine izvornog *intonaca*. Zbog straha da bi se cijeli fragment mogao odvojiti od zida, donji lijevi fragment oslika na južnom zidu drugog traveja je nakon opšivanja injektiran. Injektirano je 50 mililitara smjese industrijskog proizvoda PLM-I (C.T.S.) i destilirane vode u omjeru od otprilike 1:1.7 kroz jednu rupu. Prije samog injektiranja smjese ubrizgan je etilni alkohol i destilirana voda u omjeru 1:1 kako bi se povećala propusnost materijala i olakšalo penetriranje smjese na željeno mjesto.¹²¹

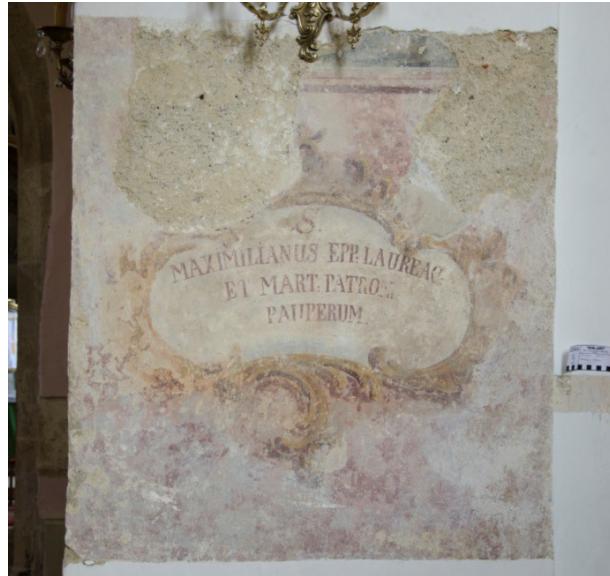
Slika 50: Medaljon tijekom uklanjanja naknadnih naliča 2013. godine

Zatim se pristupilo čišćenju baroknog oslika u južnoj bočnoj kapeli crkve koji je bio poznat prije vremena konzervatorskih istraživanja Ane Deanović 1952. godine. Konzervatorsko-restauratorska istraživanja bojenih slojeva u kapeli koja je 2012. proveo obrt za restauriranje i konzerviranje umjetnina „Dok-art“ su potvrdila puno veću očuvanost baroknog oslika no što je prvotno pretpostavljeno. Godine 2013. započeti su konzervatorsko-resturatorski radovi čišćenja baroknog zidnog oslika. Zidni oslik nalazi se iznad ulaza u kapelu te je s njegove površine i pripadajućim zidovima mehanički uklonjeni naknadni naliči. Prije samog uklanjanja naliča provedene su probe čišćenja koje su uključivale uklanjanje naknadnih vapnenih premaza suhom mehaničkom metodom čišćenja korištenjem skalpela (tvrdog i s izmjenjivim oštricama), drvenih štapića, dlijeta i čekića. Zbog različitog stupnja očuvanosti naknadnih i izvornih slojeva, čišćenje oslika bilo je otežano i zahtjevalo je pažnju, vrijeme i različite pristupe ovisno o mjestu čišćenja.¹²²

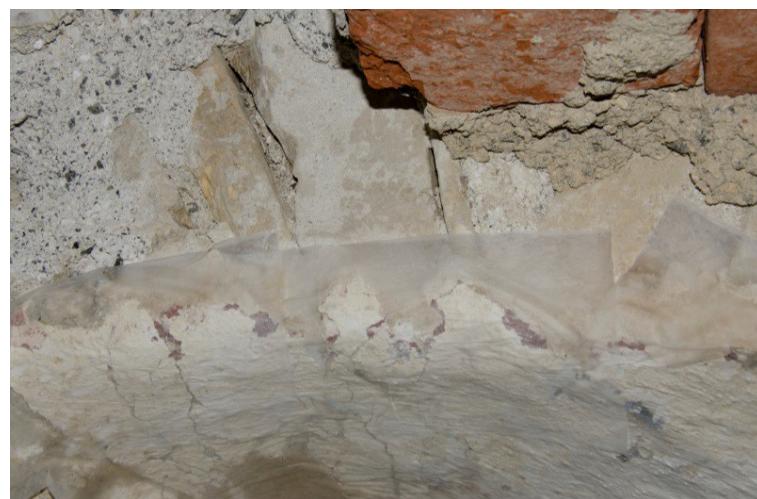
Slika 51: Luk prozorske niše tijekom opšivanja rubova izvorne žbuke i konsolidacije oslika preko japanskog papira

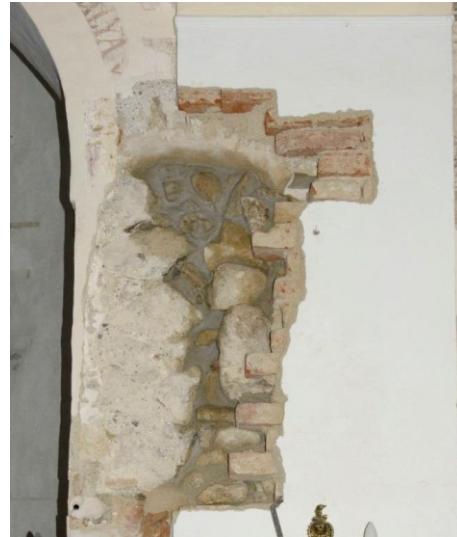
Slika 52: Niša nakon zapune novom građom

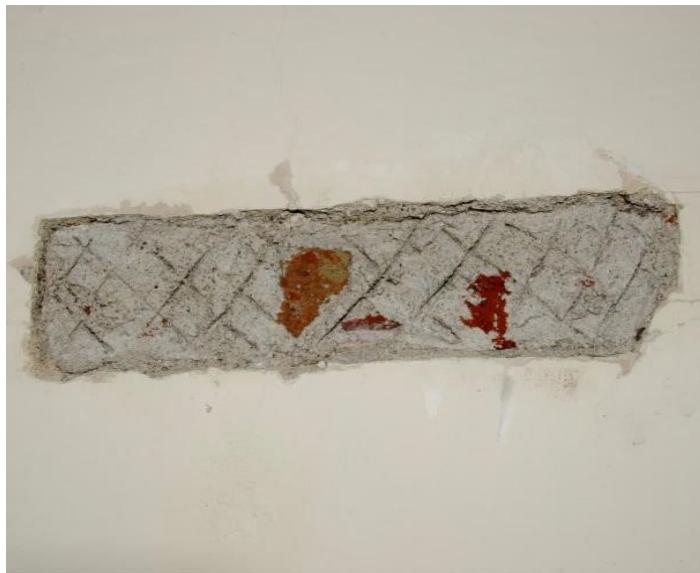
Slika 53: Komadići opeke utiskivani u svježi prvi sloj žbuke

Nakon zapunjavanja prozorske niše, pristupilo se zapunjavanju irrelevantnih stratigrafskih sondi nakon što su provedeni svi konzervatorsko-restauratorski radovi i istraživanja, detaljne fotografске, grafičke i pisane dokumentacije. Sve sonde za koje je odlučeno da neće biti prezentirane, zapunjene su do razine najrecentnijeg sloja. Tokom 2012. i 2013. godine, otvoreno je 41 sonda, a 27 sondi u potpunosti je zatvoreno, dok su dvije zatvorene djelomično. Na mjestima gdje su sonde bile duboke, zapuna je obavljena u dva sloja. Za prvi sloj korištena je gruba vapneno-pješčana žbuka u omjeru 1:4 (gašeno vapno: agregat – pijesak krupnije granulacije s dodatkom šljunka). Zid je prije početka žbukanja namočen destiliranom vodom,

zatim u još svježi žbukani sloj utiskivani su komadići stare opeke prethodno namakane u deioniziranoj vodi kako bi se uklonile eventualne štetne koncentracije vodotopivih soli, a upotreboom cigle se smanjio ukupan obujam žbuke potreban za zatvaranje sondi.¹²⁴

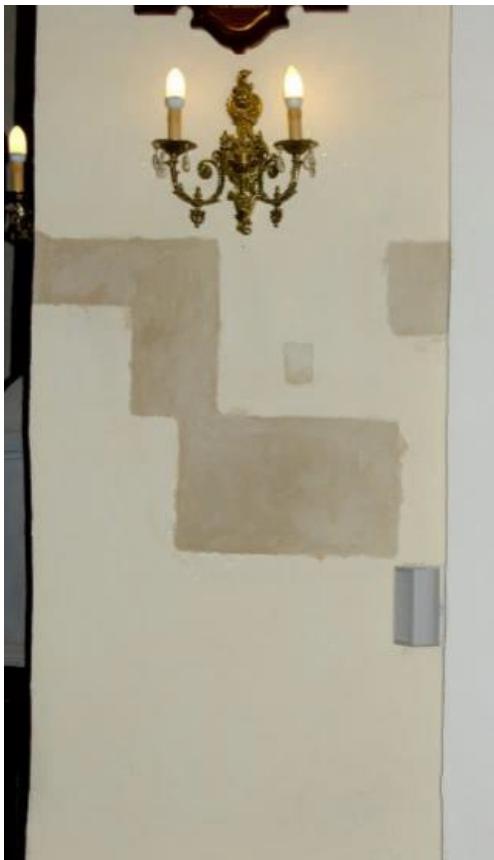
Slika 54: Zapuna finom žbukom do razine okolne žbuke

Na sondi na kojoj je pronađen oslik, prethodilo je konzerviranje navedenog oslika. Slikani posvetni križ, za kojeg je odlučeno da neće biti prezentirani, premazan je slojem netoniranog vapnenog naliča kako bi se izolirao od novog sloja žbuke. Nadalje, za zapunjavanje pličih sondi i kao drugi žbukani sloj kod dubljih sondi korištena je fina vapneno-pješčana žbuka omjera 1:3 (gašeno vapno: fini kvarcni pijesak „Jerovec“), a zapune su izvedene do razine okolne žbuke.¹²⁵

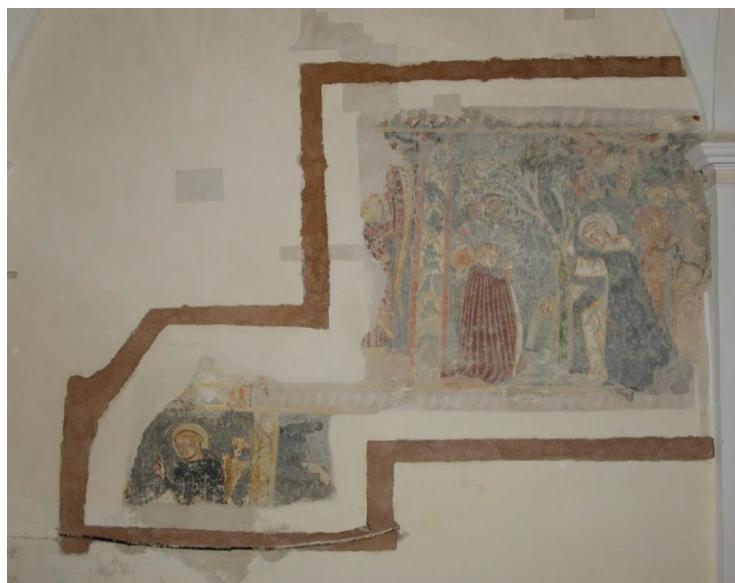
Slika 55: Ispuna utora oko oslika žrtvovanom žbukom

Zbog prisutnosti soli na građi crkve prema preporuci voditelja prirodoslovnog laboratorija Hrvatskog restauratorskog zavoda dr.sc. Domagoja Mudronje provedena je djelomična sanacija soli na sjevernom zidu drugog traveja na temelju rezultata laboratorijskih analiza iz 2012. godine. Ranijim konzervatorsko-restauratorskim zahvatima iz 2004. godine provedena je drenaža crkve, čime je bio uklonjen izvor vlage u crkvi te je 2007. godine popravljeno krovište i zamijenjen crijep. Nakon tih postupaka stvoreni su povoljni kripto-klimatski uvjeti u crkvi te se moglo započeti s uklanjanjem posljedica vlage i štetnih vodotopivih soli. Rezultati laboratorijskih analiza iz 2012. godine pokazali su prisutnost štetnih koncentracija više vrsta topivih soli u žbuci, ponajviše sulfata, koji su zatećeni i kao iscvjeti na površini oslika. Uobičajeni tretman zidnog oslika zahvaćenog štetnim djelovanjem cikličke kristalizacije gipsa je desalinizacija pulpama natopljenim zasićenom otopinom amonijevog karbonata u destiliranoj vodi uz naknadno ispiranje pulpama destilirane vode, no takav tretman nije bio moguć na oslicima kalničke crkve jer su u analizama pigmenata pronađeni dva izvorno korištena bakrena pigmenta, azurit i malahit, koji su nepostojani u reakcijama s lužinama. Stoga se pristupilo

djelomičnoj desalinizaciji. Na udaljenosti od otprilike 20 centimetara od ruba fragmenta oslika na sjevernom zidu drugog traveja napravljen je utor u naknadnoj žbuci širine oko 10 centimetara. Uklonjena je naknadna žbuka sve do građe, zatim je na istome mjestu nanesena žrtvovana žbuka u svrhu desalinizacije zidane građe i izvorne žbuke s oslikom. Žbuka je napravljena od opeke koja je prethodno namakana u deioniziranoj vodi, krupno se samljela i miješala s gašenim vapnom u omjeru od otprilike 1:4.5. Korišteni su krupniji komadići opeke jer bolje izvlače topive soli iz okruženja nego cigleni prah.¹²⁶

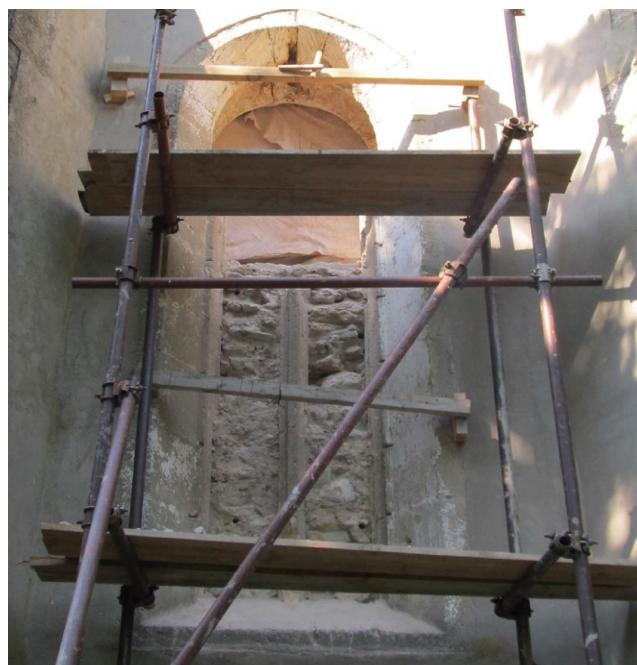
cijelu dubinu unutrašnje niše prozora, oko 30 centimetara. Ta ispuna sadrži vapneno-pješčanu žbuku kojom je povezana kamena i opečna građa većih i manjih dimenzija. Na istočnom prozoru zvonika ispuna se sastoji od kamena i opečne građe, a izvedena je punom dubinom unutrašnje prozorske niše. Kamena ispuna uklonjena je mehaničkim putem pomoću kiparskih dlijeta i čekića. U ispunama nisu pronađene spolije, a nije pronađen ni element prozorske klupčice. Sa kamenom ispunom uklonjen je i drveni okvir manjeg središnjeg prozora. Nakon što je ispuna uklonjena, utvrđen je izvorni lučni nadvoj prozorske niše, izведен od kamenih klesanih blokova povezanih vapneno-pješčanom žbukom grublje strukture te je prozor zatvoren s unutrašnje strane OSB pločom.¹³⁸

Slika 62: otvaranje kamene ispune središnjeg prozora svetišta za vrijeme radova

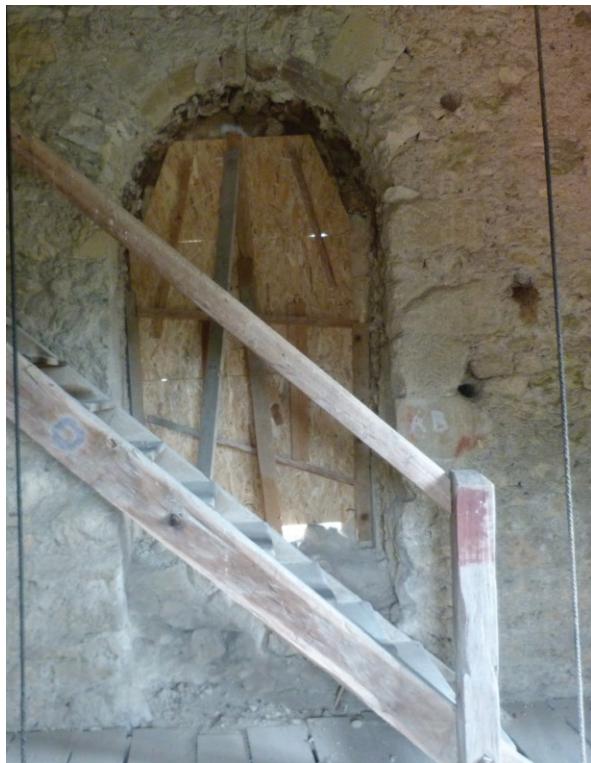
Slika 63: zatvaranje istočnog prozora zvonika OSB pločom

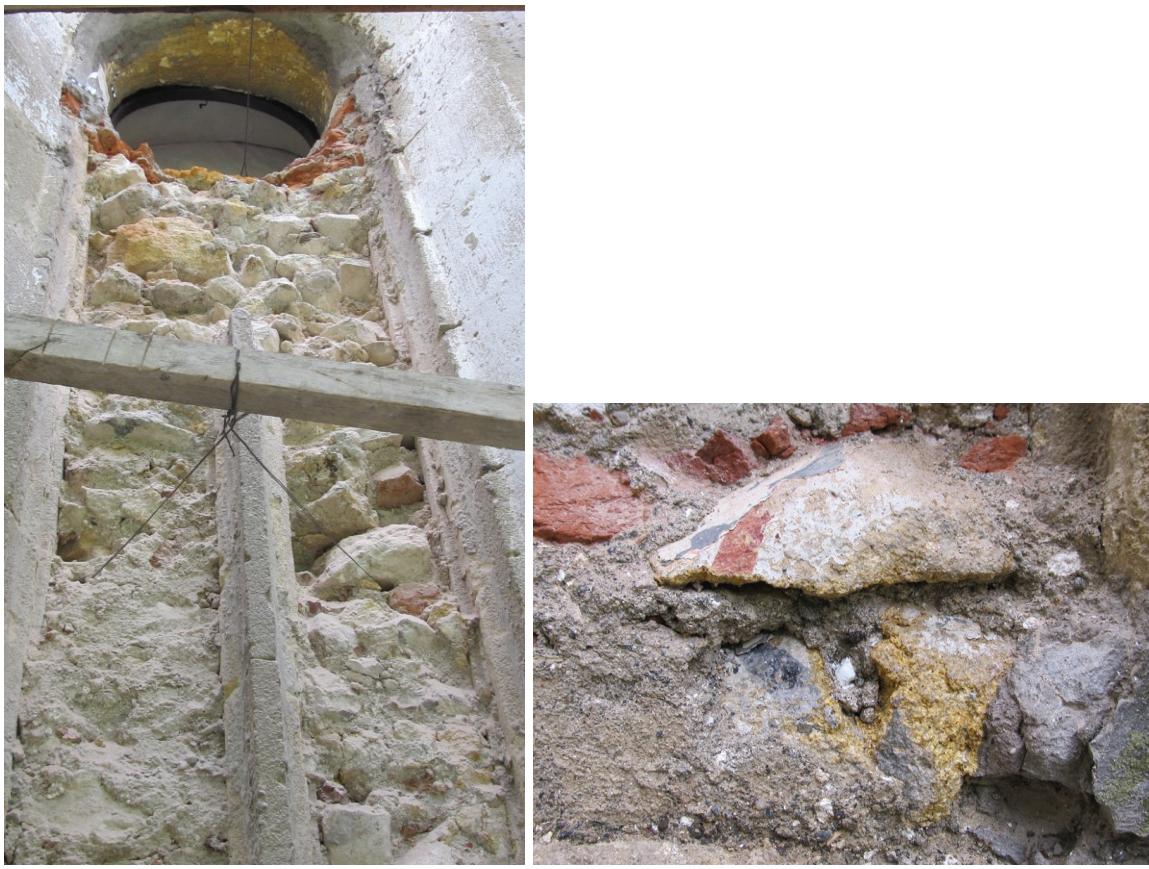
Prilikom uklanjanja površinskog sloja cementne žbuke prozora svetišta, unutar ispune pronađeni su kameni klesani elementi koji pripadaju prozorskim okvirima. Na središnjem prozoru svetišta, nakon uklanjanja kamene ispune, pronađene su spolije koje su bile očišćene i pažljivo pohranjene i dokumentirane. Pronađen je dio mrežišta s oslikom u plavim i crvenim tonovima koji se nastavljao na stupić bifore te tvorio središnji dio mrežišta bifore. Elementi gornjeg dijela mrežišta nisu pronađeni. Nakon što je kamena ispuna uklonjena i pregledana, unutar nje otkrivene su manje spolije koje nisu činile dijelove kamenih klesanih elemenata ovih prozora.¹³⁹

Slika 64: središnji prozor svetišta nakon uklanjanja površinskog sloja cementne žbuke 2015. godine

Slika 65: spolje unutar kamene ispune, snimljeno 2015. godine

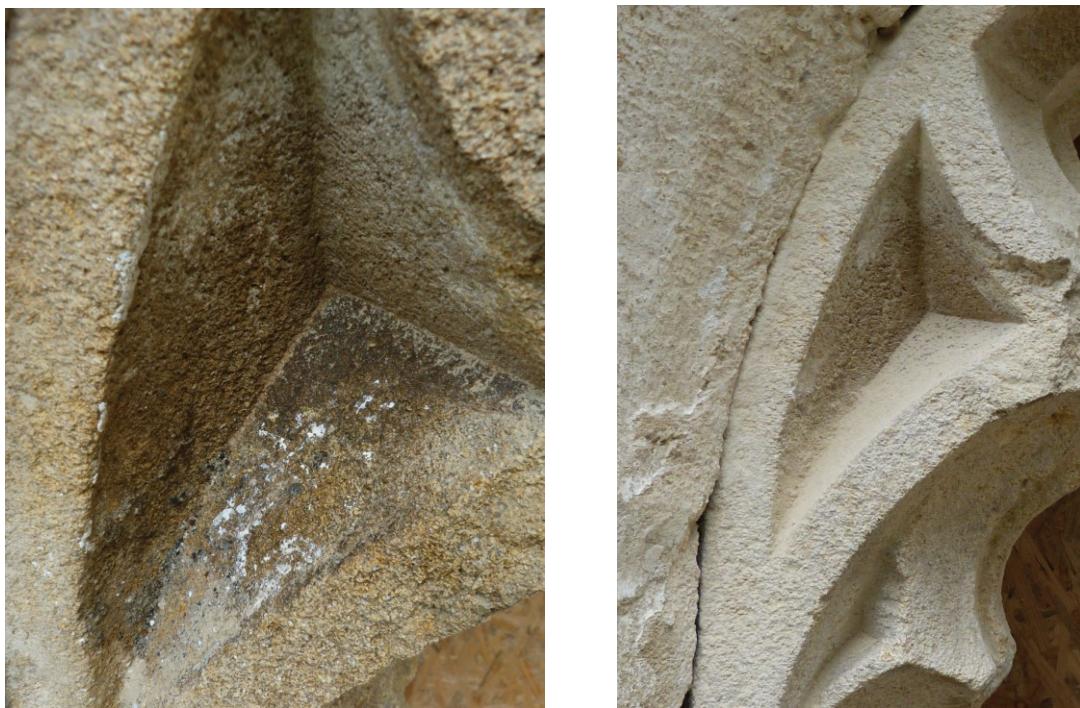
Nadalje, kiparskim dijetima uklonjeni su ostaci žbuke koja je bila vezana za kamene klesane elemente prozora. Površina kamena dodatno je očišćena pomoću četki i kirurških skalpela. Prozorske niše s bijelim naličem čišćene su s više pažnje koristeći mekanu četku sintetskih vlakana i destiliranom vodom. Sljubnice, kojima su bili spajani kameni klesani elementi, su s vremenom izgubile vezivna svojstva te su zbog toga uklonjene. Nakon što je dodatno čišćenje završeno, određen je stupanj očuvanosti kamenih elemenata čime je zaključeno da je struktura kamena u dobrom stanju, a najviše oštećenja je prisutno na prozorskim klupčicama prozora svetišta gdje su mikroorganizmi degradirali površinu kamena.¹⁴⁰

Slika 66 i 67: južni prozor svetišta, mrežište, prije i poslije dodatnog čišćenja 2015. godine

Nakon dočišćivanja, na kamenim elementima nisu pronađene nakupine soli, stoga kemijska analiza količine topivih soli u materijalu nije bila provedena, ali je desalinizacija provedena preventivno. Prije samog postupka desalinizacije na cijeloj površini, napravljena je proba na identičnom kamenu koji je pronađen unutar ispune te je utvrđeno da korištena otopina etilsilikata ne djeluje štetno na materijal. Kameni elementi prvotno su isprani nekoliko puta destiliranom vodom, a zatim je prskanjem aplicirana kemijska otopina na bazi etilsilikata, proizvođača *Remmers*, koja blokira soli u materijalu, smanjuje transport tekućina, a time i soli kroz materijal. Nadalje, površine kamenih elemenata i fragmenti žbuke impregnirane su učvršćivačem na osnovi ester silicijeve kiseline (KSE). Korišteno je gotovo sredstvo za impregnaciju KSE OH, proizvođača *Remmers*. Prije samog postupka napravljena je proba na manjoj površini da bi se utvrdila količina sredstva koja je potrebna da se kamen učvrsti, a da otopina ne bi uzrokovala promjene u boji i strukturi kamaena. Sredstvo je naneseno prskanjem na površinu kamenih dijelova te na fragmente žbuke.¹⁴¹

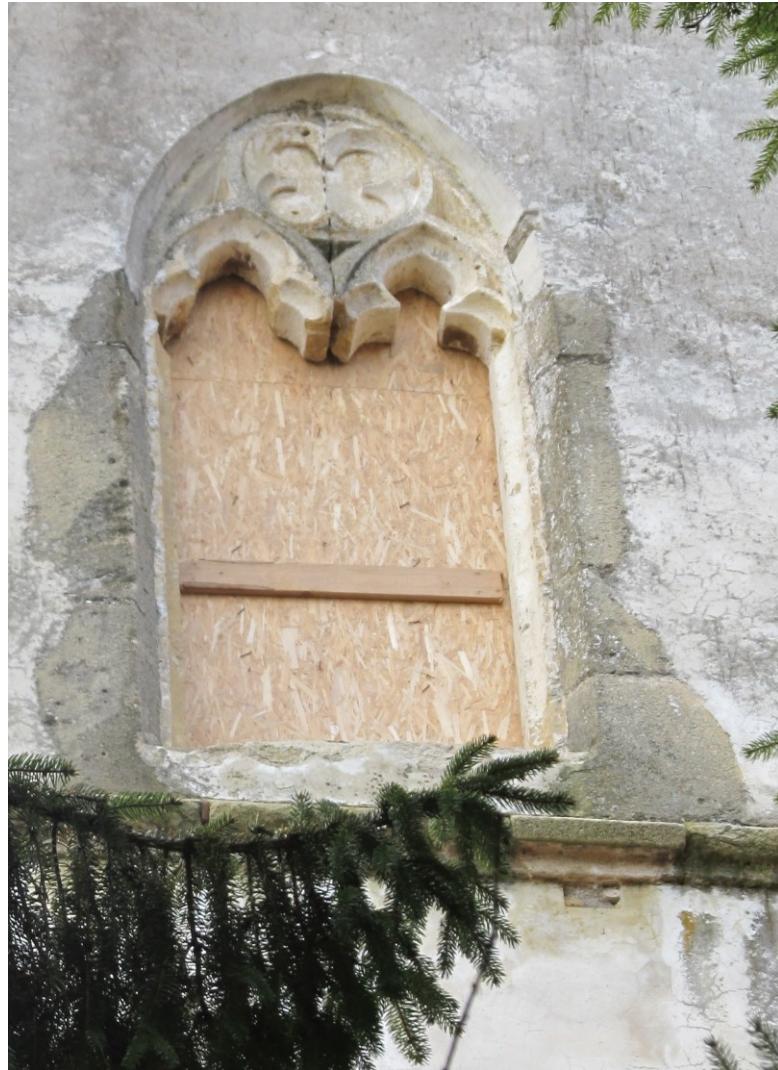
Slika 68: istočni prozor treće etaže zvonika nakon završenih radova u prosincu 2015. godine
