DIPLOMSKI RAD

**Konzervatorsko-restauratorski radovi na crkvi sv. Brcka na
Kalniku**

Martina Šteković

ZAGREB, 2022.

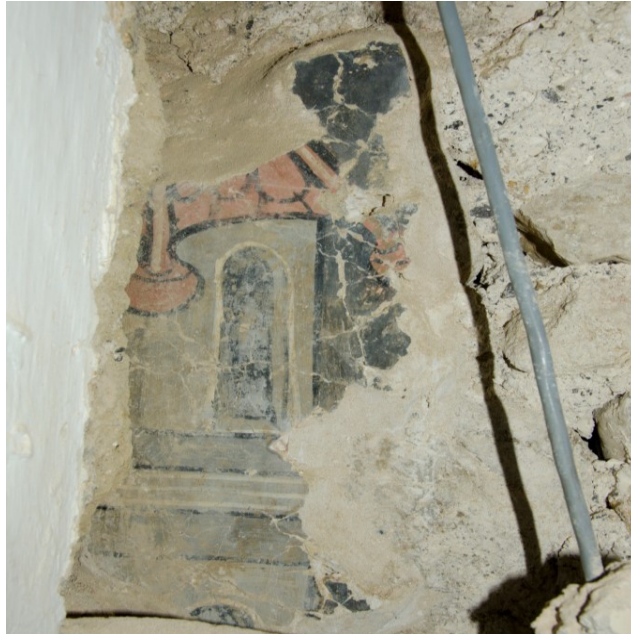
U donjem dijelu zida, okomito ispod prethodno spomenutog fragmenta, gotovo istih dimenzija, otkriven je ulomak oslika s prikazom arhitekture. Scena je prikazana na tamnoplavoj pozadini. Fragment je manje oštećen nego prethodno spomenuti oslik, a izostaju i natučetine.¹⁰³

Slika 41: Otkriven fragment oslika sondiranjem na lijevom dijelu južnog zida drugog traveja

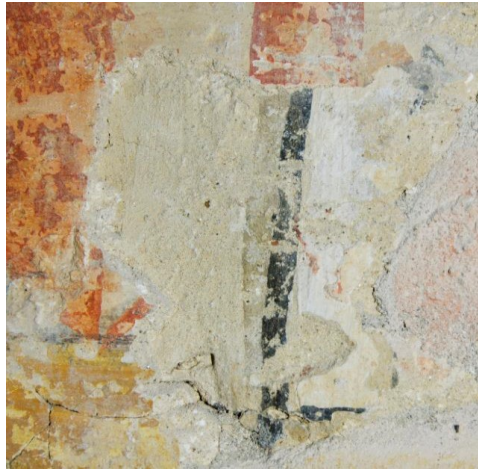
je *intonaco* otpao, slikar je izveo pripremni crtež, vjerojatno slikarskim ugljenom, a zatim pigmentom ili mješavinom pigmenata dispergiranim u vodi. Na mjestu otpalog *intonaca* vidljiva su dva poteza kista pripremnog crteža pigmentom, koji je laboratorijskom analizom identificiran kao organski crni pigment.¹¹³

Slika 44: Pripremni crtež na *arricciju*

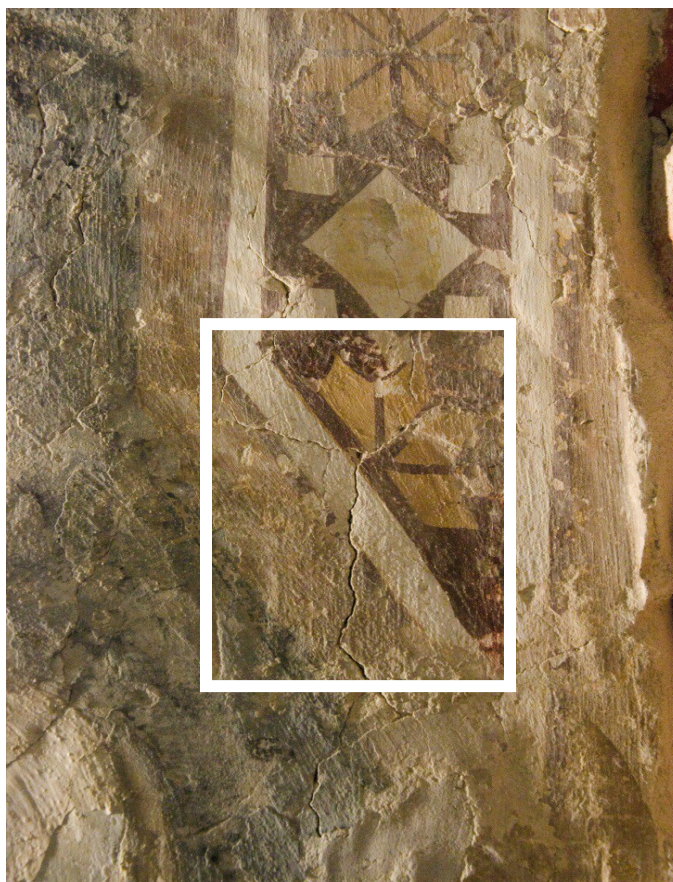
Slika 47: Gornji desni rub ukrasne trake na sceni s južnog zida drugog traveja

Prije početka konzervatorsko-restauratorskih radova na oslicima provedena su probna čišćenja slikanog sloja na oslicima u drugom traveju lađe. Prvi pokušaj čišćenja izveden je mekanim širokim kistovima kojima je uklonjena paučina, prašina i eflorescirane soli na sjevernom zidu. Zatim se oslik pokušao čistiti raznim vrstama suhих spužvi i gumica za brisanje no ta metoda se pokazala neučinkovitom. Najučinkovitijom metodom pokazalo se nježno tapkanje tamponima namočenim u destiliranu vodu, no kako bi se oslik što manje izlagao vodi, destilirana voda se miješala s etilnim alkoholom u omjeru 1:1.¹¹⁹ Na slici (slika 47) bijelim pravokutnikom je označeno mjesto uspješno izvedene probe čišćenja oslika od prašine, prljavštine i ostataka naknadnog vapnenog naliča.
