Diplomski rad

**Konzervatorsko - restauratorske intervencije u staroj
jezgri Dubrovnika nakon Domovinskog rata**

Anja Vijatović

ZAGREB, 2019.

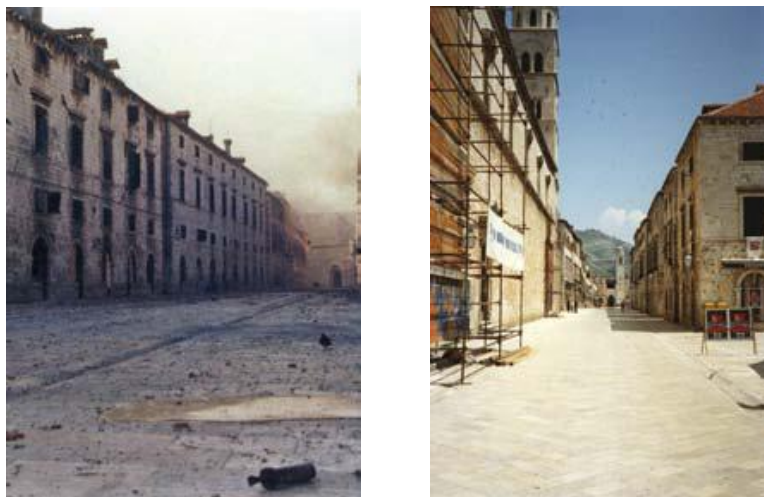
U Domovinskom ratu od ratnih razaranja Stradun je pretrpio znatna mehanička oštećenja. Bilo je 46 direktnih pogodaka razornih projektila.²⁰⁷ Sva oštećenja su dokumentirana, snimljena fotografski i arhitektonski, numerirana, a svaki kamen kojemu je potrebna zamjena točno je izmjereno i obilježen.²⁰⁸ Stradun je popločan kamenim pločama debljine 10 - 15 cm. Prevladava kamen tipa dolit s crvenkastim venama koji potječe iz kamenoloma Uskopje i Dubac.²⁰⁹ Središnji dio ulice je lagano zaobljen „na kupu“ kojeg prekrivaju ploče od gustog vapnenca koji je od različitih nijansi sive boje (siva, crvenkasto siva, sivkasta, smečkasto siva). Na površini su kamene ploče tijekom vremena dobile glatkoću i sjaj nastao korištenjem. Bočni dijelovi glavne ulice, uključujući pasice i kanale izrađene su od korčulanskog rudistnog vapnenca tipa *'fiorito'* ili *'pigavac'* i *'unito'* ili *'saldi'* različitih nijansi sive i žućkasto sive boje.²¹⁰

Slika 51. Pločnik na Stradunu prije i nakon obnove
