SVEUČILIŠTE U ZAGREBU  
FILOZOFSKI FAKULTET  
Odsjek za etnologiju i kulturnu antropologiju

Diplomski rad

**ZAŠTITA I OČUVANJE VODENICA NA  
PODRUČJU TOPUSKOG**

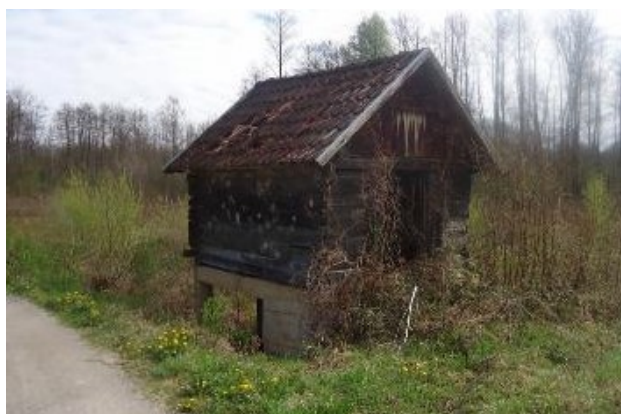
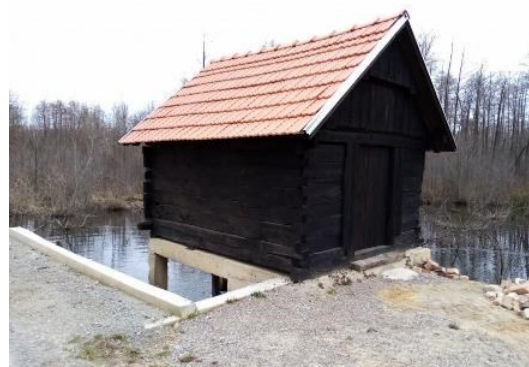
Sl. 37. (lijevo) Vodenica Bakić u Bakićima u Donjoj Čemernici prije suvremene obnove (<https://www.facebook.com/mostperna/photos/mlin-vorkapi%C4%87i/2405528039489904>, pristup 2. 3. 2021.).

Sl. 38. (desno) Vodenica Bakić u Bakićima u Donjoj Čemernici nakon suvremene obnove (snimila: Dora Hornik, 24. 2. 2020.).

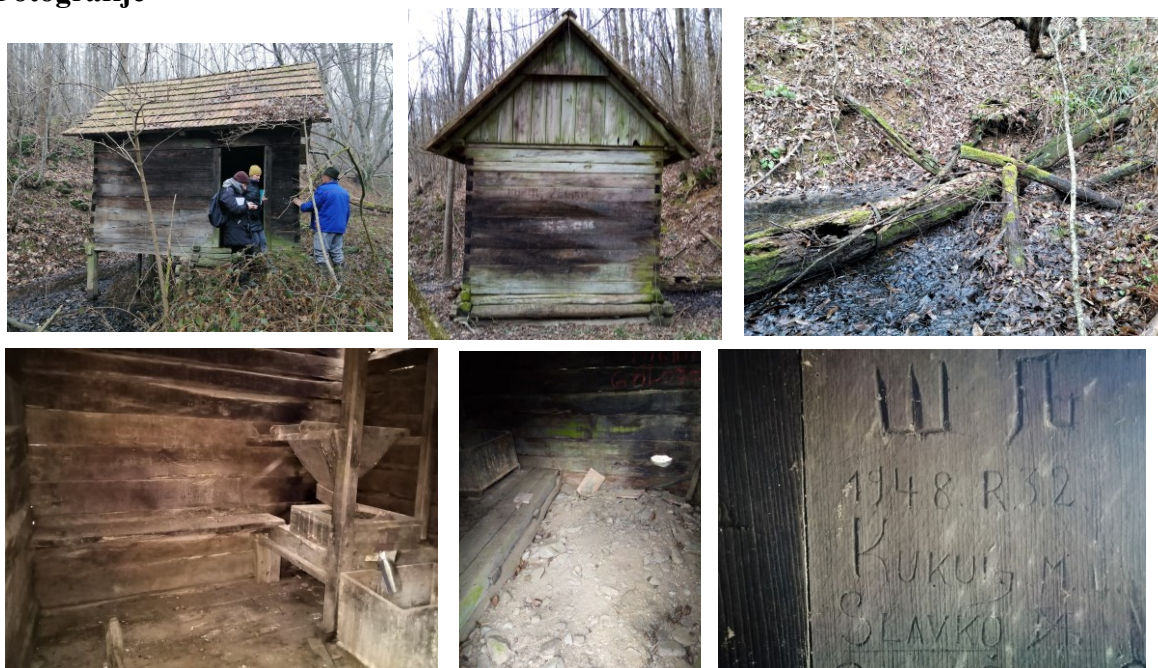
Sl. 49. (gore lijevo) Glavno pročelje zgrade mlina br. 1 u Maličkoj (snimila: Viktorija Ćurlin, 26. 1. 2020.).

Sl. 50. (gore u sredini) Bočno pročelje zgrade mlina br. 1 u Maličkoj (snimila: Dora Hornik, 25. 2. 2020.).

<b>Valorizacija</b>	<p>Veći dio vodenice sačuvan je u cijelosti (nedostaje dio krovnog pokrova te je oštećen badanj), što vodenici daje veliku vrijednost cjelovitosti te starosnu vrijednost, ukoliko se uzme u obzir da je izveden najkasnije sredinom 20. st. Za očuvane elemente (temelj, zgrada, krov i unutarnji dio mlinskog mehanizma) samo djelomično postoji mogućnost da su izvorni (postojeći mlinski kamenovi vjerojatno su ranije zamijenili one prijašnje istrošene, postojeći su betonski temelji možda zamijenili ranije drvene ili kamene temelje, a krovni je pokrov ranije možda bio izveden od biber crijepa, a ne od postojećeg crijepa u tipu salonita). Mlin se također skladno uklapa u prirodnu okolinu koju svojim prisustvom uljepšava, zbog čega ima i ambijentalnu vrijednost. Zidovi i krila vrata vodenice ispisani su urezanim potpisima nekadašnjih korisnika mlina, pa stoga mlin ima i povijesno-dokumentarnu vrijednost.</p>

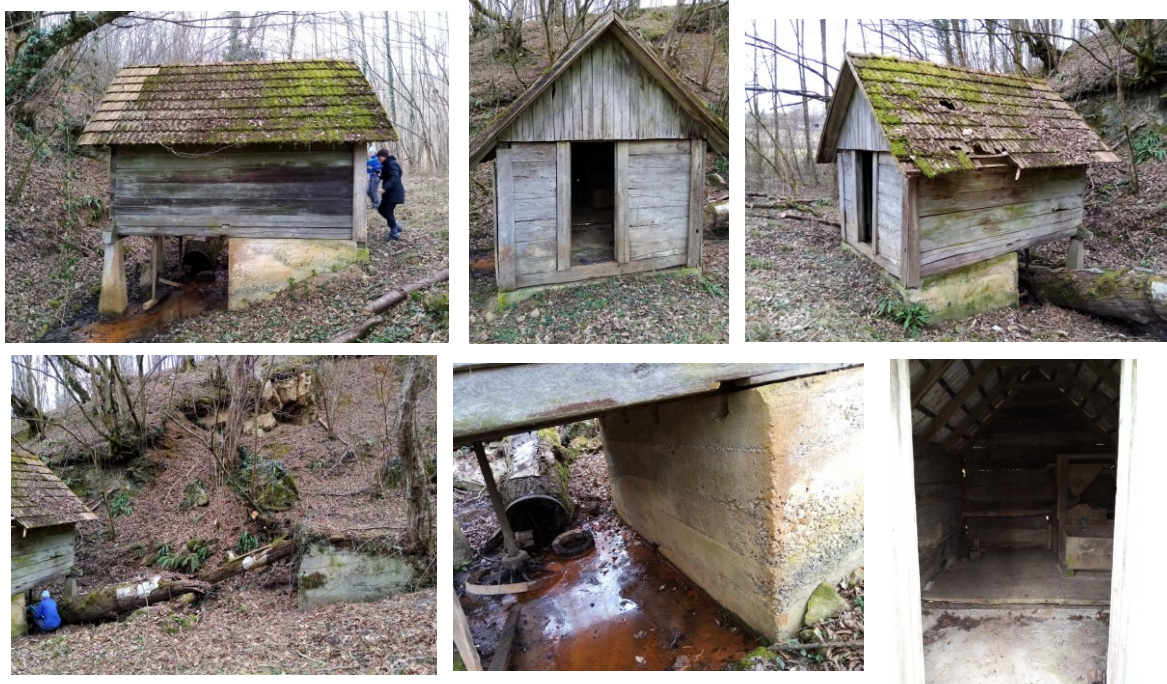
Sl. 55. (gore lijevo) Bočno pročelje zgrade mlina br. 2 (mlina Lončar) u Maličkoj (snimila: Dora Hornik, 25. 2. 2020.).

Sl. 56. (gore u sredini) Glavno pročelje zgrade mlina br. 2 (mlina Lončar) u Maličkoj (snimila: Dora Hornik, 25. 2. 2020.).

<b>Sadašnje građevinsko stanje</b>	<p>Loše. Mlin ima sačuvanu zgradu, unutarnji dio mlinskog mehanizma, krila ulaznih vrata i klupu. Djelomično mu je oštećen krovni pokrov (ponegdje nedostaju crjepovi, ponegdje su oni polomljeni, a ponegdje prekriveni mahovinom), kolo (koje je propalo u blato te se nakosilo s jedne strane) i badanj, koji je slomljen. Na zidovima, temeljima i unutarnjem dijelu mlinskog mehanizma vidljiva je zelena plijesan. Mlin više nije na vodotoku. Nekadašnji dio vodotoka kod kola, ispod same zgrade mlina, gdje je danas samo blato, zagađen je spojevima bakra, što tome dijelu daje neprirodnu narančastu boju. Okolina mlina je zarasla u šumu zbog čega mu se teško prilazi.</p>
<b>Valorizacija</b>	<p>Veći dio vodenice sačuvan je u cijelosti (nedostaje manji dio krovnog pokrova te je oštećen badanj i kolo), što vodenici daje veliku vrijednost cjelovitosti te starosnu vrijednost, ukoliko se uzme u obzir da je izveden najkasnije sredinom 20. st. Za očuvane elemente (temelj, zgrada, krov i unutarnji dio mlinskog mehanizma) samo djelomično postoji mogućnost da su izvorni (postojeći mlinski kamenovi vjerojatno su ranije zamijenili one prijašnje istrošene, postojeći su betonski temelji možda zamijenili ranije drvene ili kamene temelje, a krovni je pokrov ranije možda bio izveden od biber crijepa, a ne od postojećeg crijepa u tipu salonita). Mlin se također skladno uklapa u prirodnu okolinu koju svojim prisustvom uljepšava, zbog čega ima i ambijentalnu vrijednost, a urezani potpisi korisnika mlina na zidovima i drvenom jarmu daju mu i povijesno-dokumentarnu vrijednost.</p>

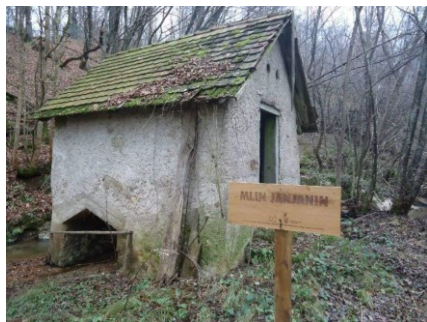
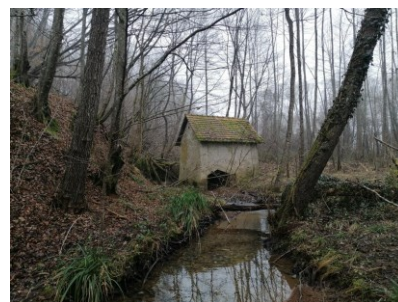
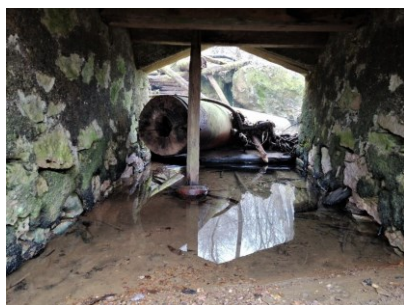
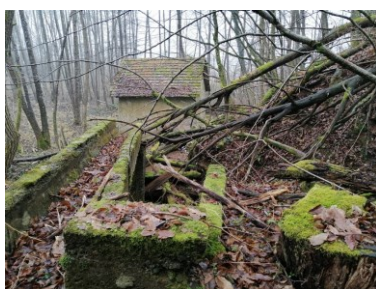
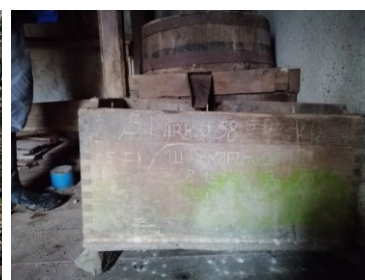
Sl. 61. (gore lijevo) Zgrada mlina br. 3 (mlina Janjanina) u Maličkoj (<https://www.facebook.com/mostperna/photos/2401859573190084/>, pristup 2. 3. 2021.).

Sl. 62. (gore u sredini) Zgrada mlina br. 3 (mlina Janjanina) u Maličkoj (snimila: Viktorija Čurlin, 26. 1. 2020.).

<b>Načelne smjernice za potrebne zahvate i daljnje postupanje</b>	<ul style="list-style-type: none"> <li>- restauracija vodenice (popravak oštećenih dijelova vanjskog dijela mlinskog mehanizma, tj. badnja i kola, kako bi se mlin mogao ponovno staviti u izvornu funkciju)</li> <li>- uklanjanje plijesni s temelja, zidova i kištre mlina te mahovine s benta</li> <li>- ponovna uspostava vodotoka do vodenice te njegova stabilizacija gabionima kako ne bi mijenjao smjer te se zatrpao zemljanim sedimentom</li> <li>- redovno čišćenje korita od granja i lišća</li> <li>- uklanjanje šumskog raslinja u koje je mlin zarastao</li> <li>- ogradnja stabala u bližem okolišu vodenica žičanom ogradom kako bi ih se zaštitilo od dabrova</li> <li>- izvedba pješačke, planinarske i biciklističke poučne staze uz mlin (koja prolazi uz njega te se nastavlja do obližnjeg mlina) te izletišta</li> </ul>

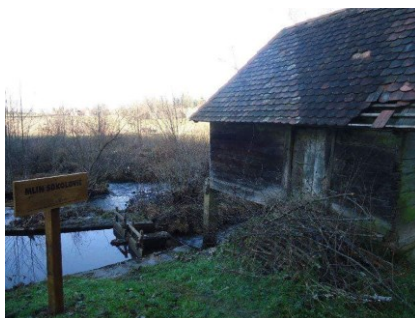
Sl. 114. Mlin br. 18 (mlin Sokolović) u Perni

<b>Vrijeme izgradnje-razdoblje:</b>	najkasnije sredina 20. st.
<b>Izborna namjena:</b> <b>Sadašnja namjena:</b>	gospodarska (mljevenje žitarica) nema namjenu
<b>Opis građevine (položaj u prostoru, materijali, konstrukcije i sl.)</b>	Mlin je smješten u Perni. Zgrada mlina je prizemnog karaktera, manjih dimenzija i tlocrta u obliku kraćeg i šireg pravokutnika. Ima jednu prostoriju. Sagrađena od drvenih hrastovih planjaka na uglovima povezanih u njemački vez. Ima dvostrešan krov s pokrovom od biber crijepa. Temelji su joj izvedeni od betona. Ima jedno mlinsko postrojenje (uključivalo je vertikalno vreteno i horizontalno kolo sa žlicama).
<b>Sadašnje građevinsko stanje</b>	Na mlinu su vidljiva oštećenja krovnog pokrova. Na dijelovima vanjskog zida vidljiva je prisutnost zelene plijesni.
<b>Valorizacija</b>	Dio je vodenice sačuvan u cijelosti (manje je oštećen krovni pokrov, sačuvana je zgrada mlina), što vodenici određenu vrijednost cjelovitosti te starosnu vrijednost, ukoliko se uzme u obzir da su postojeći dijelovi izvedeni najkasnije sredinom 20. st. Mlin se skladno uklapa u prirodnu okolinu koju svojim prisustvom uljepšava, zbog čega ima i ambijentalnu vrijednost.

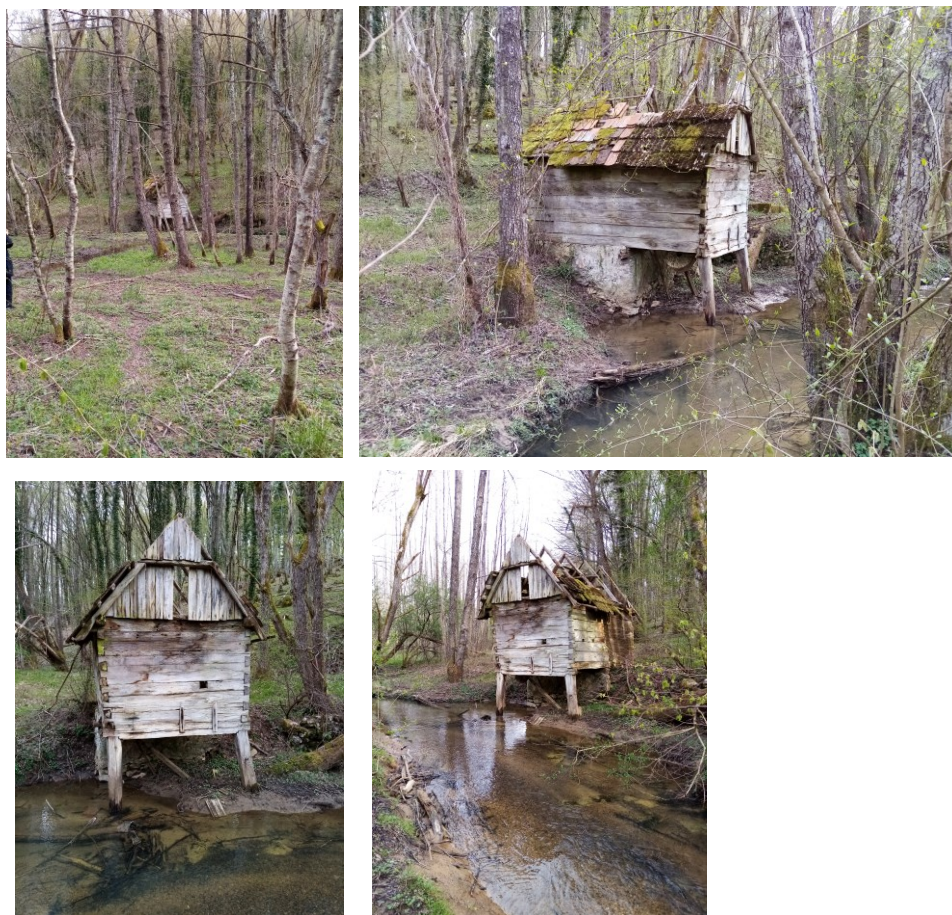
Sl. 118. (gore lijevo). Mlin br. 20 (mlin Oreščanin) u Peckoj iz daljine (snimila: Dora Hornik, 16. 4. 2021.).

Sl. 119. (gore desno). Bočno pročelje mlina br. 20 (mlina Oreščanina) u Peckoj (snimila: Dora Hornik, 16. 4. 2021.).

<p><b>u prostoru, materijali, konstrukcije i sl.)</b></p>	<p>potoku Mala Pecka. Zgrada mlina prizemnog je karaktera i manjih dimenzija. Ima tlocrt u obliku kraćeg i šireg pravokutnika te jednu prostoriju. Sagrađena od drvenih planjaka na uglovima povezanih u njemački vez. Krov joj je dvostrešan te pokriven biber crijepom. Temelji su izvedeni djelomično od drva, a djelomično od kamenja vezanih betonom. Nema prozorskih otvora. Ima jedno mlinsko postrojenje (uključuje horizontalno kolo na kašike ili žlice te podlješicu); izvan mlina također je uočljiv i betonski bent te badanj izveden od šupljeg debla stabla.</p>
<p><b>Sadašnje građevinsko stanje</b></p>	<p>Loše. Mlin ima sačuvanu zgradu i temelje, no krov mu je jako oštećen (nedostaje mu dosta krovnog pokrova, a tamo gdje je on ostao očuvan, pokriven je mahovinom). Oštećen je i cijeli mlinski mehanizam (izvan zgrade mlina uočljivi su mlinski kamenovi koji su pali te zaglavili vjerojatno između drvenih dasaka poda, a na podlješicu, vreteno s kolom i badanj akumuliralo se blato koje ih je prekrilo). Zbog nedostatka velikog dijela krovnog pokrova, unutrašnjost mlina zasigurno je prekrivena lišćem. Mlin također više nije na vodotoku, koji je malo izmješten te prolazi pokraj njega. Okolina mlina je zarasla u šumu zbog čega mu se teško prilazi.</p>

<p><b>Valorizacija</b></p>	<p>Zgrada vodenice sačuvana je skoro u cijelosti, no to ne vrijedi i za veći dio krovnog pokrova, mlinski mehanizam i badanj koji su oštećeni, zbog čega vodenica ima manju vrijednost cjelovitosti. Očuvani su elementi, međutim, veće starosti, zbog čega oni imaju veliku starosnu vrijednost. Mlin se također skladno uklapa u prirodnu okolinu koju svojim prisustvom uljepšava, zbog čega ima i ambijentalnu vrijednost.</p>
<p><b>Načelne smjernice za potrebne zahvate i daljnje postupanje</b></p>	<ul style="list-style-type: none"> <li>- restauracija vodenice (popravak krova te mlinskog mehanizma)</li> <li>- čišćenje unutrašnjosti vodenice od lišća</li> <li>- ponovna uspostava vodotoka do vodenice te njegova stabilizacija gabionima kako ne bi mijenjao smjer te se zatrpao zemljanim sedimentom</li> <li>- redovno čišćenje korita od lišća i granja</li> <li>- uklanjanje šumskog raslinja u koje je mlin zarastao</li> <li>- ogradnja stabala u bližem okolišu vodenica žičanom ogradom kako bi ih se zaštitilo od dabrova</li> <li>- izvedba pješačke, planinarske i biciklističke poučne staze uz mlin</li> <li>- potrebno je detaljnije istraživanje i analiza unutrašnjosti mlina do koje se nije moglo doći na terenu, kako bi se mogla ponuditi konkretnija rješenja njegove zaštite, ali i cijelog mlina</li> </ul>

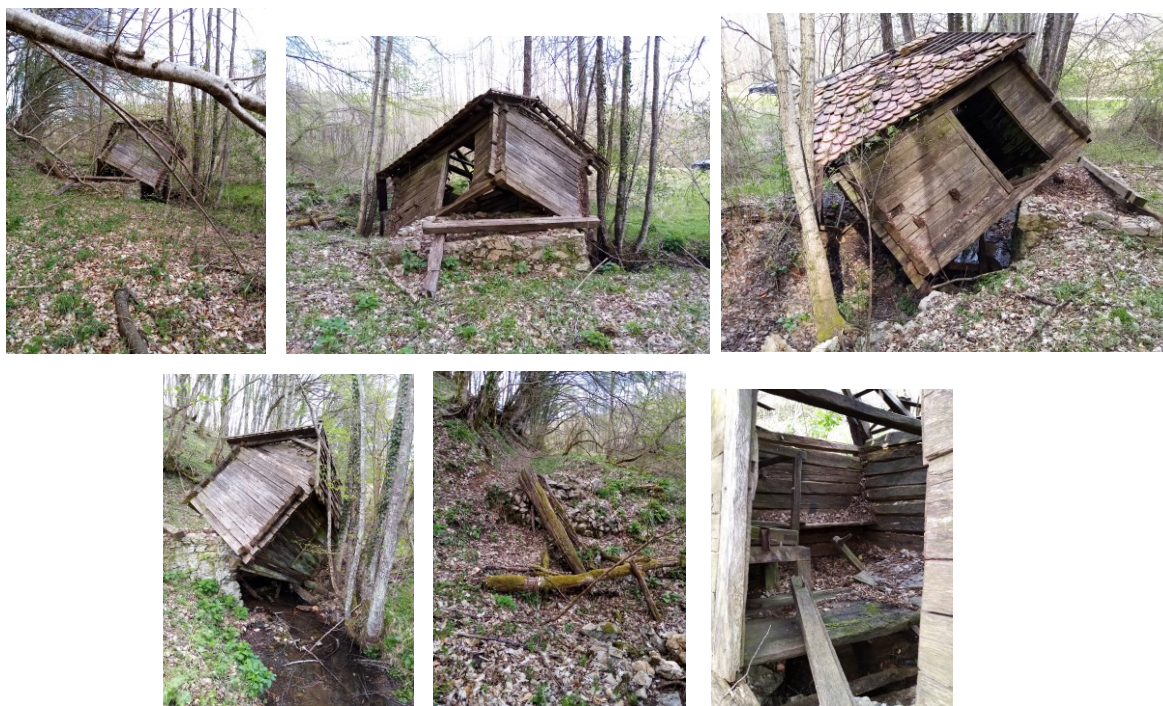
Sl. 127. (gore lijevo) Mlin br. 23 (mlin Mazinjanin) u Peckoj iz daljine (snimila: Dora Hornik, 16. 4. 2021.).

Sl. 128. (gore u sredini). Mlin br. 23 (mlin Mazinjanin) u Peckoj (snimila: Dora Hornik, 16. 4. 2021.).

<b>Vrijeme izgradnje-razdoblje:</b>	najkasnije sredina 20. st.
<b>Izvorna namjena:</b> <b>Sadašnja namjena:</b>	gospodarska (mljevenje žitarica) nema namjenu
<b>Opis građevine (položaj u prostoru, materijali, konstrukcije i sl.)</b>	Vodenica je smještena u zaselku Mazinjani u Peckoj, na potoku Velika Pecka, te vrlo blizu glavne ceste naselja. Zgrada mlina je prizemnica manjih dimenzija. Tlocrt joj je u obliku kraćeg i šireg pravokutnika. Ima jednu prostoriju.

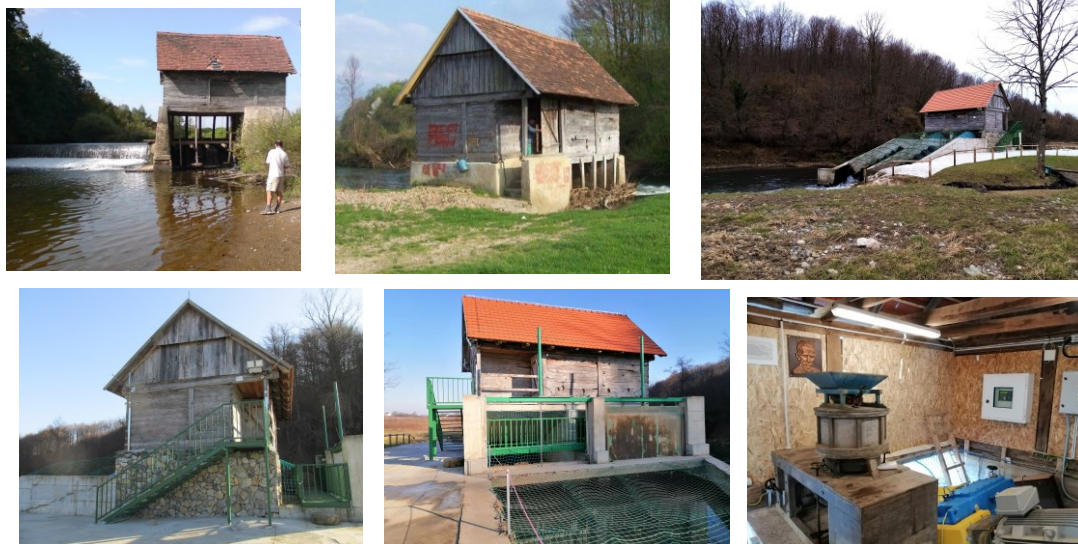
Sl. 151. (gore lijevo) Mlin br. 30 (mlin Crljenac) u Katinovcu prije nego li je njegova zgrada uklopljena u hidroelektranu I. (<https://sites.google.com/site/topusko22/mlinovi>, pristup 28. 2. 2021.).

Sl. 152. (gore u sredini) Mlin br. 30 (mlin Crljenac) u Katinovcu prije nego li je njegova zgrada uklopljena u hidroelektranu II. (<https://www.facebook.com/mostperna/posts/2502084203167620>, pristup 14. 6. 2021.).

<b>Vrijeme izgradnje-razdoblje:</b>	vodenica: 1893. (Orešić 2020) hidroelektrana: 2015.-2017.
<b>Izvorna namjena: Sadašnja namjena:</b>	gospodarska i društvena (mljevenje žitarica, kupanje uz mlin) gospodarska (pretvaranje potencijalne energije tekuće vode u električnu energiju)
<b>Opis građevine (položaj u prostoru, materijali, konstrukcije i sl.)</b>	Vodenica, danas adaptirana u hidroelektranu, smještena je na rijeci Glini u Katinovcu. Zgrada vodenice izvedena je od hrastovih planjaka na uglovima spojenih u njemački vez. Pravokutnog je tlocrta i prizemnog karaktera. Ima dvostrešni krov. Temelji, koji su joj izvedeni visoko za zaštitu od poplava (Pokrivka 2004: 154), ranije su bili izgrađeni od betona, što je vidljivo na starijim

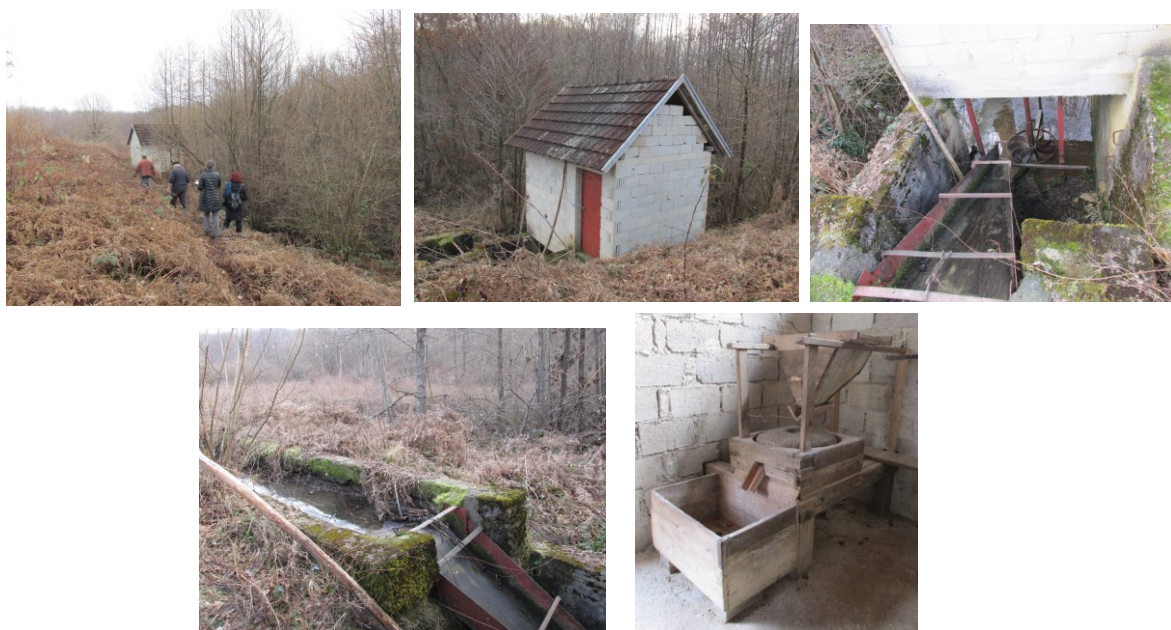
Sl. 160. (gore lijevo) Pogled iz daljine na mlin br. 32 (mlin Bjelavac) na Bijelom potoku u Starom Selu Topusko (snimila: Sanja Lončar, 25. 1. 2020.).

Sl. 161. (gore u sredini) Mlin br. 32 (mlin Bjelavac) na Bijelom potoku u Starom Selu Topusko (snimila: Sanja Lončar, 25. 1. 2020.).

<b>Vrijeme izgradnje-razdoblje:</b>	mlinski mehanizam i ranija zgrada mlina najkasnije sredina 20. st.
<b>Izborna namjena:</b> <b>Sadašnja namjena:</b>	gospodarska (mljevenje žitarica)
<b>Opis građevine (položaj u prostoru, materijali, konstrukcije i sl.)</b>	Mlin je smješten na Bijelom potoku u Starom Selu Topusko. Glavno mu je pročelje s crvenim metalnim vratima orijentirano prema istoku. Zgrada mlina prizemnog je karaktera, manjih dimenzija i

pravokutnog (skoro kvadratnog) tlocrta. Ima jednu prostoriju. Izvorno je zasigurno bila sagrađena od drvenih hrastovih planjaka. Ima dvostrešan krov s valovitim crijepom u tipu salonita. Nema prozorske otvore. Ima jedno mlinsko postrojenje (uključuje unutarnji dio s drvenim jarmom, drvenim košem, mlinskim kamenovima, drvenim kućištem za kamenje, drvenim korićem, metalnim regulatorom nagiba korića u obliku rašlje, drvenim čekalom/čeketalom i drvenom kištrom, te vanjski dio s metalnim vertikalnim vretenom s metalnim horizontalnim kolom sa žlicama te metalnom podlješicom); bent je betonski, a badanj metalni.
<b>Sadašnje građevinsko stanje</b>	Dobro. Mlin ima sačuvan oblik zgrade te dobro očuvan i cijeli mlinski mehanizam koji bi se mogao odmah staviti u funkciju. Najvjerojatiji izvorni zidovi od drvenih hrastovih planjaka u jednom su trenutku zamijenjeni modernim bijelim betonskim blokovima vezanim s puno morta. Mlin je na vodotoku, no do njega se teško probija zbog niskog raslinja.

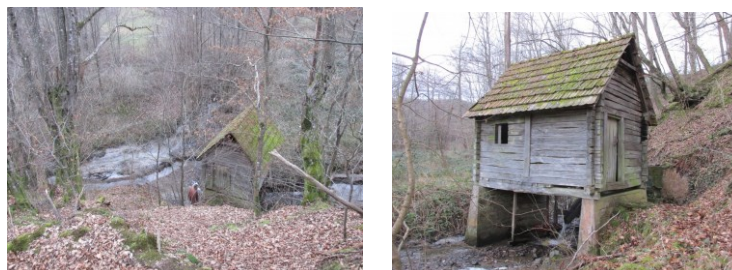
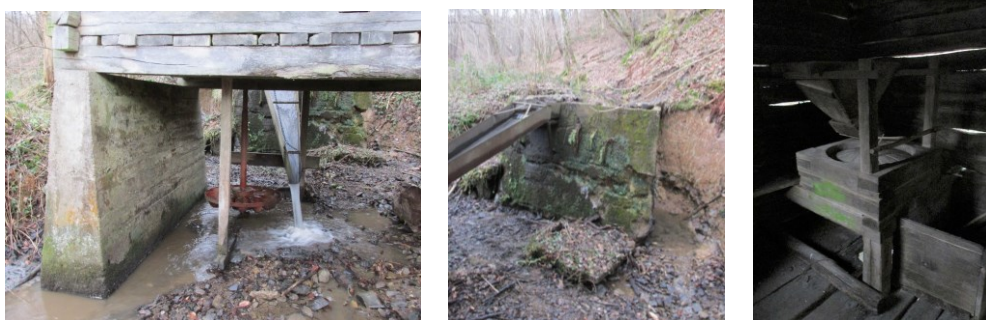
Sl. 165. (gore lijevo) Pogled na mlin br. 33 (mlin Stojkovac) u zaselku Rajšići u Starom Selu Topusko (snimila: Sanja Lončar, 25. 1. 2020.).

Sl. 166. (gore desno) Mlin br. 33 (mlin Stojkovac) u zaselku Rajšići u Starom Selu Topusko (snimila: Sanja Lončar, 25. 1. 2020.).

<b>Vrijeme izgradnje-razdoblje:</b>	najkasnije sredina 20. st.
<b>Izvorna namjena:</b> <b>Sadašnja namjena:</b>	gospodarska (mljevenje žitarica) nema namjenu
<b>Opis građevine (položaj u prostoru, materijali, konstrukcije i sl.)</b>	Mlin je smješten na potoku Krivajčica (Pokrivka 2004: 139) u zaselku Rajšići u selu Staro Selo Topusko, u šumi Orlovi (Pokrivka 2004: 139) podno strmijeg klizišta. Zgrada mlina je prizemnog karaktera, manjih dimenzija, tlocrta u obliku kraćeg i šireg pravokutnika, jednodimenzionalna, sagrađena od drvenih hrastovih planjaka na uglovima povezanih u hrvatski vez te s betonskim temeljima. Dvostrešan

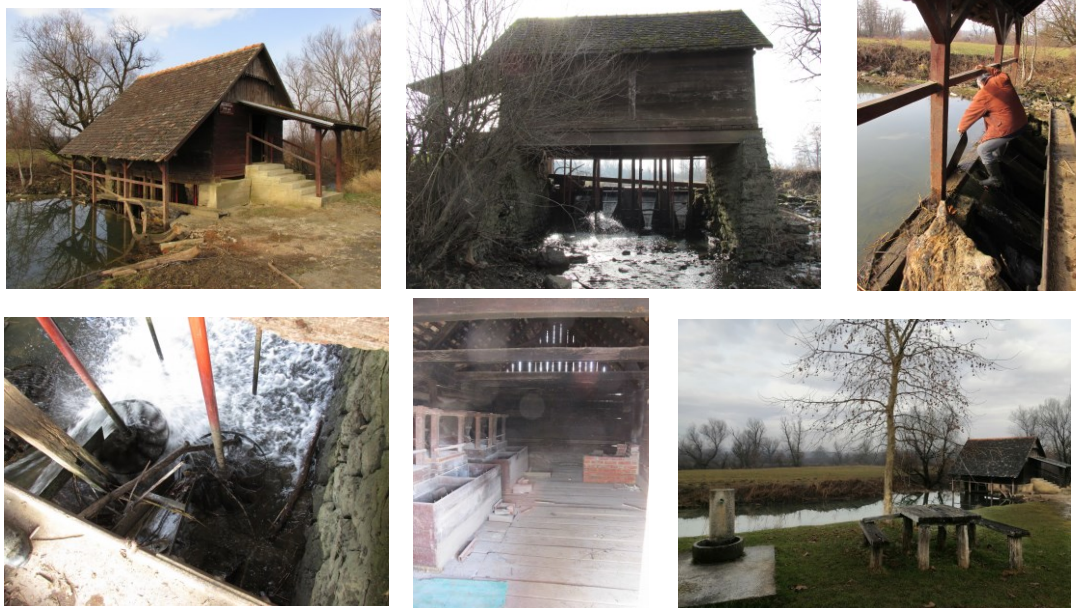
Sl. 170. (gore lijevo) Mlin br. 34 (mlin Pilana) u Starom Selu Topusko (snimila: Sanja Lončar, 25. 1. 2020.).

Sl. 171. (gore u sredini) Bočno pročelje mlina br. 34 (mlina Pilane) u Starom Selu Topusko (snimila: Sanja Lončar, 25. 1. 2020.).

<p><b>u prostoru, materijali, konstrukcije i sl.)</b></p>	<p>odmah uz glavnu i najveću prometnicu kraja kojom se, krećući se prema sjeveroistoku, dolazi do Topuskog.</p> <p>Zgrada mlina je prizemnog karaktera, većih dimenzija (u odnosu na neke ranije spomenute vodenice) i pravokutnog tlocrta. Sagrađena je od drvenih hrastovih planjaka na uglovima povezanih u njemački vez. Ima dvostrešan krov. Temelji su od betona i kamenja povezanog mortom. Nema prozorske otvore. Sadrži dva trijema-jedan nad ulazom, a drugi na jugozapadnoj strani mlina, tj. nad metalnom branom čijim se podizanjem ili spuštanjem se puštao ili zaustavljao tok vode prema badnjevima. Do ulaza u mlin dolazi se stepeništem od nekoliko stepenica. Ima više (ukupno četiri) mlinskih postrojenja (jedan se sastoji od unutarnjeg dijela s drvenim jarmom, drvenom košem, mlinskim kamenovima širokim oko 80 cm (Pokrivka 2004: 157), drvenim kućištem za mlinske kamenove, drvenim korićem, drvenim čekalom/čeketalom i drvenom kištrom; metalno vertikalno vreteno i metalno horizontalno kolo sa žlicama); ima metalni badanj; postojeći je i bent koji je izveden od proširenog prirodnog korita rijeke s mirnijom vodom u kojemu se tok vode prema badnjevima zatvara metalnom pregradom. Unutar mlina nalazi se i malo ognjište ograđeno opekam koje je služilo „za zagrijavanje i kuhanje jela mlinarima” (ibid.: 157)</p>

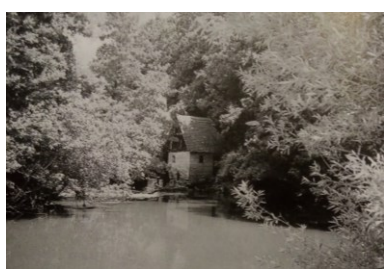
Sl. 176. (gore lijevo) Mlin br. 35 (mlin Grab) u Bjeljavini prije nego li je bio napušten i devastiran (Mareković 2003: 62).

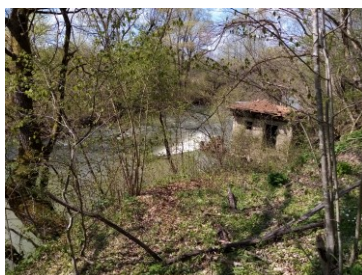
Sl. 177. (gore u sredini) Mlin br. 35 (mlin Grab) u Bjeljavini iz daljine (snimila: Dora Hornik, 16. 4. 2021.).

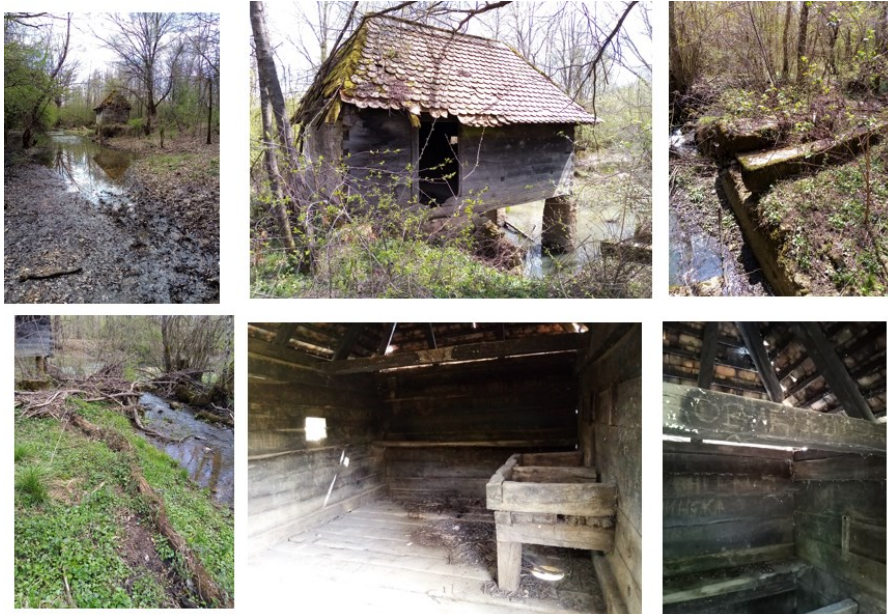
Sl. 182. (gore lijevo) Mlin br. 36 (mlin u Donjem Lugu) u Vorkapiću - pogled iz daljine (snimila: Dora Hornik, 15. 4. 2021.).

Sl. 183. (gore u sredini) Glavno pročelje mlina br. 36 (mlina u Donjem Lugu) u Vorkapiću (snimila: Dora Hornik, 15. 4. 2021.).

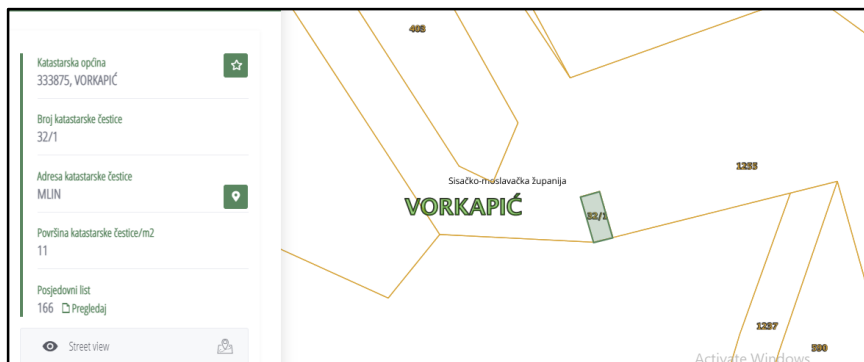
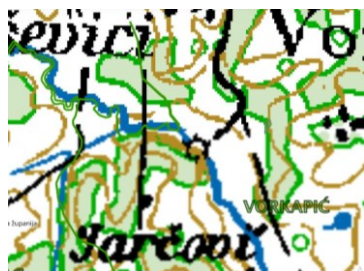
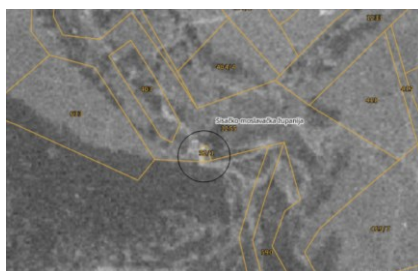
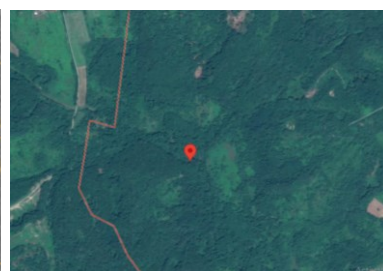
<b>Vrijeme izgradnje-razdoblje:</b>	najkasnije sredina 20. st.
<b>Izborna namjena:</b> <b>Sadašnja namjena:</b>	gospodarska (mljevenje žitarica) nema namjenu
<b>Opis građevine (položaj u prostoru, materijali, konstrukcije i sl.)</b>	Mlin je smješten u šumi u Vorkapiću, na potoku Perna, vrlo blizu sela Katinovac. Do njega se dolazi blatnjavim putem prekrivenim lišćem, dosta udaljenim od glavne ceste naselja, koji je danas šumskog karaktera, no uz koji su nekada bile obrađivane površine.

<p>Zgrada mlina je prizemnog karaktera, manjih dimenzija, i tlocrta u obliku kraćeg i šireg pravokutnika. Sagrađena je od drvenih hrastovih planjaka na uglovima povezanih u njemački vez. Temelji su građeni od nepravilnog kamena vezanog mortom, dok je pod izveden djelomično od zemlje, a djelomično od drvenih dasaka. Ima i četverostrešan krov prekriven biber crijepom, jedan manji prozorski otvor na stražnjem pročelju te više (ukupno dva) mlinskih postrojenja (svako je uključivalo vertikalno vreteno i horizontalno kolo sa žlicama). Ima i bent izveden od betona, no i kanal od drva koji je kanalizirao vodu iz potoka u bent. U unutrašnjosti mlina nalazi se drvena klupa. Zidovi i grede krovne konstrukcije vodenice ispisani su potpisima nekadašnjih korisnika mlina, urezanima u drvo ili ispisanima materijalom crvenkasto-smeđe boje, moguće zemljom ili ciglom.</p>
<p><b>Sadašnje građevinsko stanje</b></p>	<p>Loše. Na mlinu su vidljiva oštećenja krovnog pokrova, najviše na rubovima krovne konstrukcije, a na dijelovima krova također je narasla mahovina. Nisu sačuvana krila vrata. U unutrašnjosti je sačuvana klupa, no nedostaju skoro svi dijelovi mlinskih mehanizama (koševi, drveni sanduci, mlinski kamenovi i njihova kućišta, vretena i kola i podlješice) te badnjevi. Mlin također više nije na vodotoku, koji je malo izmješten te prolazi pokraj njega. Bent i širu okolinu mlina „progutalo” je šumsko raslinje, zbog čega mu se teško prilazi.</p>

<p><b>Valorizacija</b></p>	<p>Dio je vodenice sačuvan u cijelosti (nedostaje manji dio krovnog pokrova te je oštećen cijeli mlinski mehanizam), što vodenici daje određenu vrijednost cjelovitosti te starosnu vrijednost, ukoliko se uzme u obzir da su postojeći dijelovi izvedeni najkasnije sredinom 20. st.</p> <p>Mlin ima povijesno-dokumentarnu vrijednost zbog potpisa njegovih korisnika na zidovima i dijelovima krovne konstrukcije. Također je smješten u blizini dijela naselja koji potomci nekadašnjih stanovnika uređuju i obnavljaju u svrhu njegova korištenja u agrarnom i ruralnom turizmu, što mu daje dodatnu vrijednost. Mlin se i skladno uklapa u prirodnu okolinu koju svojim prisustvom uljepšava, zbog čega ima i ambijentalnu vrijednost.</p>
<p><b>Načelne smjernice za potrebne zahvate i daljnje postupanje</b></p>	<ul style="list-style-type: none"> <li>- restauracija vodenice (popravak krova i rekonstrukcija mlinskih postrojenja)</li> <li>- uklanjanje mahovine s krova</li> <li>- ponovna uspostava vodotoka do vodenice te njegova stabilizacija gabionima kako ne bi mijenjao smjer te se zatrpao zemljanim sedimentom</li> <li>- redovno čišćenje korita od granja i lišća</li> <li>- uklanjanje šumskog raslinja u koje je mlin zarastao</li> <li>- ogradnja stabala u bližem okolišu vodenica žičanom ogradom kako bi ih se zaštitilo od dabrova</li> <li>- izvedba pješačke, planinarske i biciklističke poučne staze uz mlin</li> </ul>

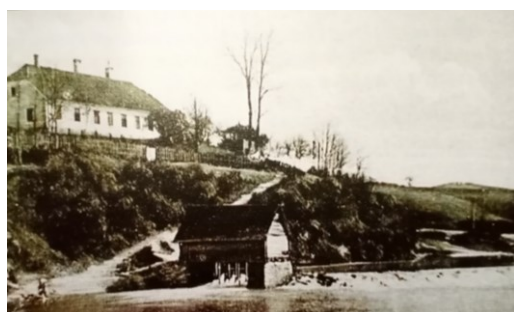
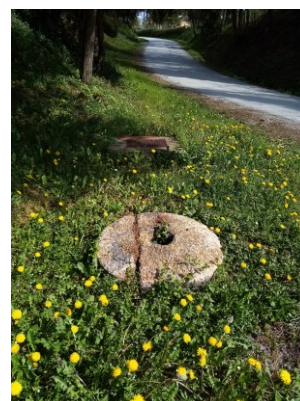
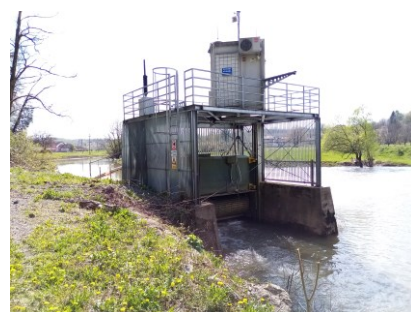
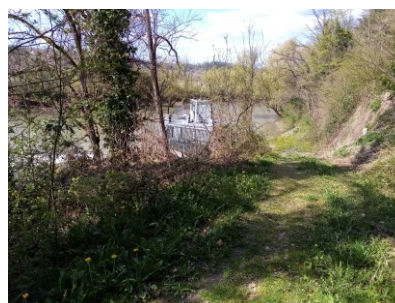
Sl. 201. (gore lijevo) Mlin br. 42 u Velikoj Vranovini prije nego li je na njegovom mjestu izgrađena hidroelektrana (Mareković 2003: 77).

Sl. 202. (gore desno) Jedan sačuvani mlinski kamen iz mlina br. 41 u Velikoj Vranovini, danas postavljen u travi u blizini hidroelektrane (snimila: Dora Hornik, 15. 4. 2021.).

<b>Vrijeme izgradnje-razdoblje:</b>	najkasnije sredina 20. st.
<b>Izvorna namjena:</b> <b>Sadašnja namjena:</b>	gospodarska (mljevenje žitarica, kupanje uz mlin) gospodarska (pretvaranje potencijalne energije tekuće vode u električnu energiju)
<b>Opis građevine (položaj u prostoru, materijali, konstrukcije i sl.)</b>	Mlin je bio smješten na rijeci Glini u Velikoj Vranovini, u blizini glavne i najveće prometnice kraja kojom se dolazi do Topuskog te prolazi kroz njega. Do njega se dolazilo spuštanjem niz blagu strminu. Kako se može zamijetiti sa starih fotografija, zgrada mlina je bila prizemnog karaktera, većih dimenzija i pravokutnog

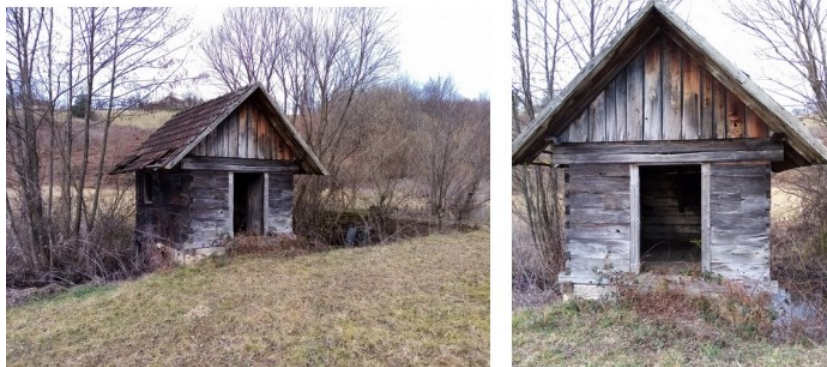
Sl. 270. (lijevo) Zgrada mlina br. 63 (mlina Milić) u Blatuši (snimila: Dora Hornik, 23. 2. 2020.).

Sl. 271. (desno) Glavno pročelje zgrade mlina br. 63 (mlina Milić) u Blatuši (snimila: Dora Hornik, 23. 2. 2020.).

<b>Sadašnje građevinsko stanje</b>	Loše. Mlinu nedostaje unutarnji dio mlinskog postrojenja te badanj. Djelomično je oštećen krovni pokrov. Zidovi zgrade mlina cjelovito su sačuvani, iako je na pročelju zamjetno postojanje smeđih mrlja, koje predstavljaju smeđu trulež uzrokovanu gljivicama. Prilaz mlinu, kod samog njegovog ulaza, zarastao je u trnje te se kroz njega teško probija.

<b>Valorizacija</b>	Dio je vodenice sačuvan u cijelosti (nedostaje manji dio krovnog pokrova te je oštećen cijeli mlinski mehanizam), što vodenici daje određenu vrijednost cjelovitosti te starosnu vrijednost, ukoliko se uzme u obzir da su postojeći dijelovi izvedeni najkasnije sredinom 20. st. Mlin se također skladno uklapa u prirodnu okolinu koju čini atraktivnijom, zbog čega ima i ambijentalnu vrijednost. Zidovi vodenice ispisani su urezanim potpisima nekadašnjih korisnika mlina, pa stoga mlin ima i povijesno-dokumentarnu vrijednost.
<b>Načelne smjernice za potrebne zahvate i daljnje postupanje</b>	<ul style="list-style-type: none"> <li>- restauracija vodenice (popravak krova, rekonstrukcija mlinskog mehanizma)</li> <li>- uklanjanje truleži od gljivica</li> <li>- uklanjanje trnja ispred ulaza u mlin</li> <li>- stabilizacija vodotoka gabionima kako ne bi mijenjao smjer te se zatrpao zemljanim sedimentom</li> <li>- redovno čišćenje korita od lišća i granja</li> <li>- ogradnja stabala u bližem okolišu vodenica žičanom ogradom kako bi ih se zaštitilo od dabrova</li> <li>- izvedba pješačke, planinarske i biciklističke poučne staze uz mlin (koja prolazi uz njega te se nastavlja dalje sjeverozapadno, sve do obližnje lokacije mlina Mutić)</li> <li>- postavljanje informativnog panela na kojemu bi pisali podaci o vlasništvu vodenica i o tome kako su one dobivale nazive (s obzirom na činjenicu da su na vodenici sačuvani urezani potpisi nekadašnjih korisnika mlina, kao i da je poznato ime mlina)</li> </ul>
