Crkva Svetog Jurja na Bregu u Lopatincu: Povijesnoumjetnička analiza i konzervatorsko- restauratorski radovi nakon urušavanja crkve 2008. godine

Master's thesis / Diplomski rad

Church of St. George on the Hill in Lopatinec: Art Historical analysis and Restoration and
Conservation work after the collapse of the Church in 2008

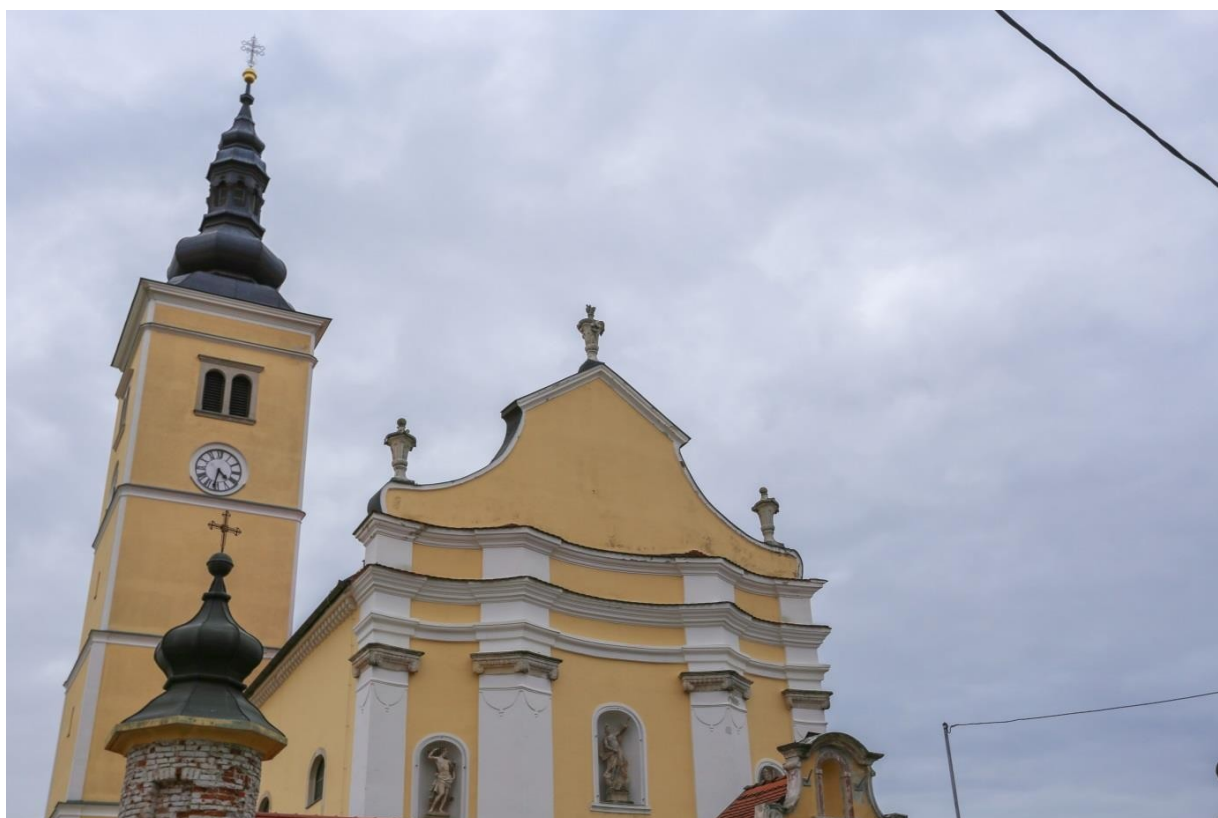
Slika 15. Pročelje crkve nakon urušavanja 2008. godine (snimljeno 2020.)

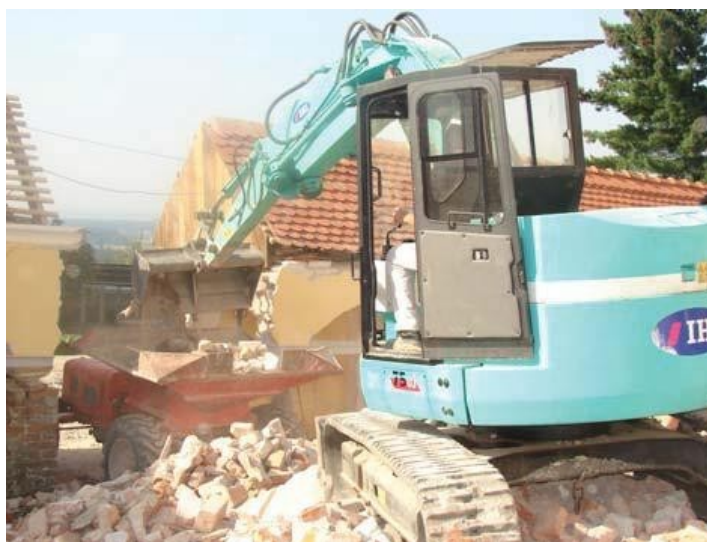
Slika 63. Uklanjanje urušenog materijala

Nakon što su se urušili dijelovi nosive konstrukcije crkve i zvonika odmah se pristupilo njihovom čišćenju i učvršćivanju dijelova koji nisu stradali, s ciljem sprječavanja njihova daljnjeg propadanja.²⁰² Plan stabilizacije i raščišćavanja preostalih dijelova crkve podijeljen je u tri faze.²⁰³ U prvoj fazi radnici tvrtke *Čakovecstan* uklonili su urušeni materijal iz unutrašnjosti i okoline crkve, a ujedno su morali osigurati i preostale dijelove crkve kako bi mogli sigurno obavljati ostatak radova.²⁰⁴ Arhitektonska plastika i crkveni namještaj (skulpture, raspela, profilacije pilastara, pojasni lukovi, trijumfalni luk, stupovi pjevališta i orgulje) pohranjeni su na sigurno, a na sačuvanim zidnim slikama provedene su zaštitne mjere koje su ih osigurale od daljnjeg propadanja.²⁰⁵

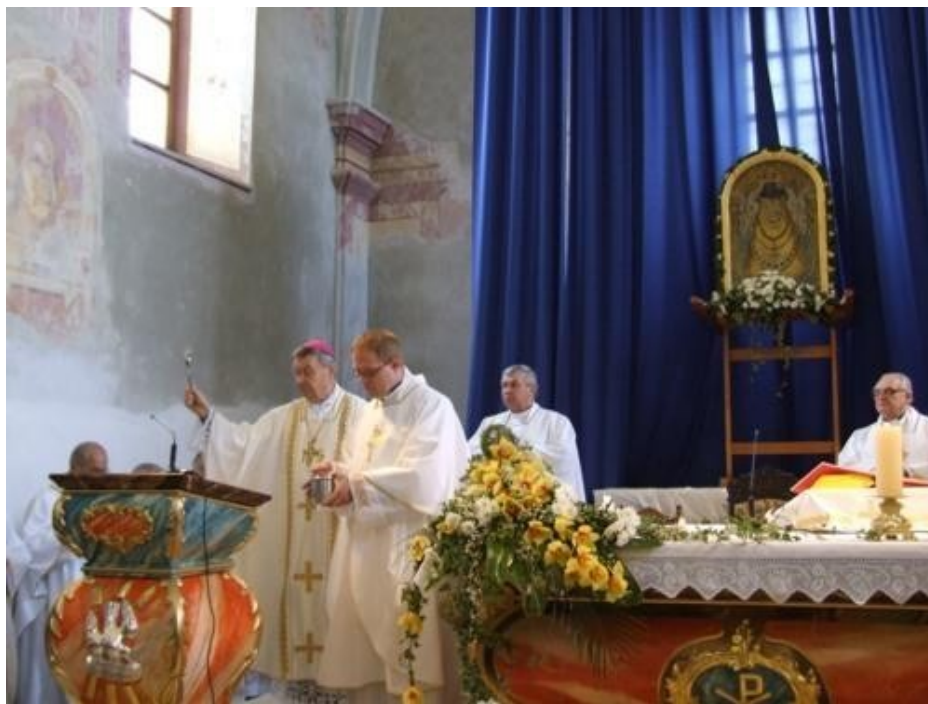
Slika 65. Prva misa održana nakon djelomično rekonstruirane crkve i pogled na privremeno rješenje umjesto glavnog oltara (snimljeno 2010.)

Djelomično rekonstruirana crkva otvorena je javnosti u prosincu 2010. godine.²³² U tom trenutku radovi su privođeni kraju. Zvonik je ponovno podignut sa zvonima koja su prošla bez oštećenja prilikom urušavanja.²³³ Prilikom urušavanja zvonika stradao je križ na lukovici pa je izrađena njegova replika na način da ponavlja raniju formu.²³⁴ Izrađene su replike nosača križa i jabuke koje će istovremeno služiti i kao vodič za gromobransku instalaciju.²³⁵ Stari križ s nosačem i jabukom restauriran je i prezentiran unutar cinktora.²³⁶

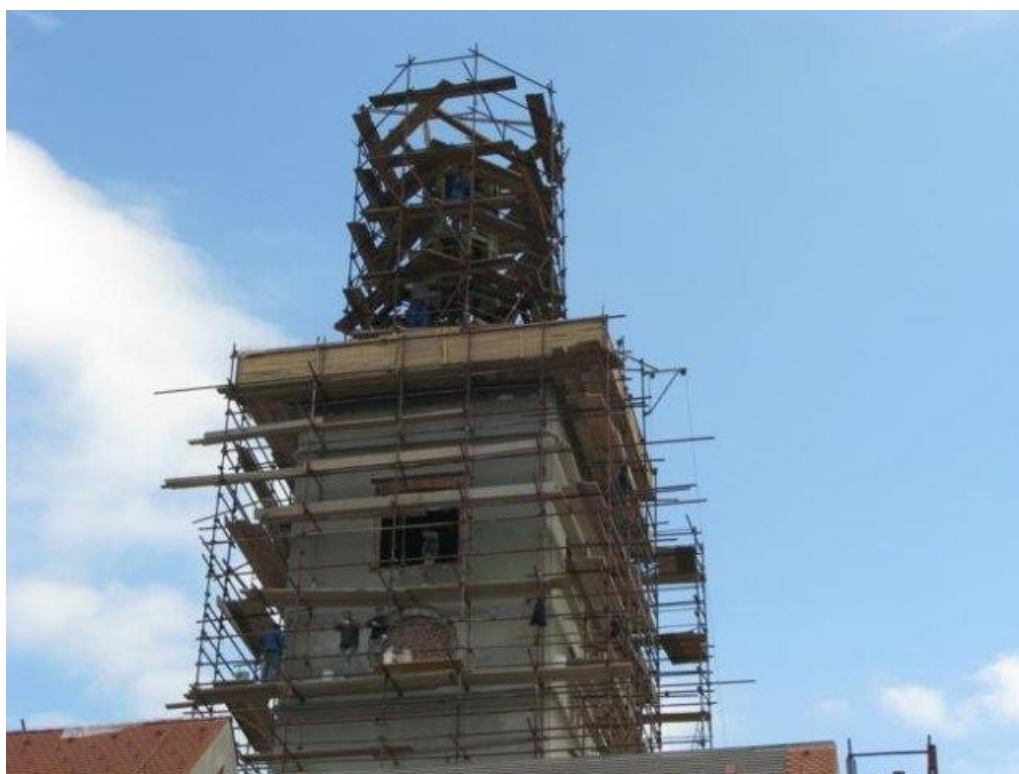
Slika 66. Djelomično rekonstruiran zvonik

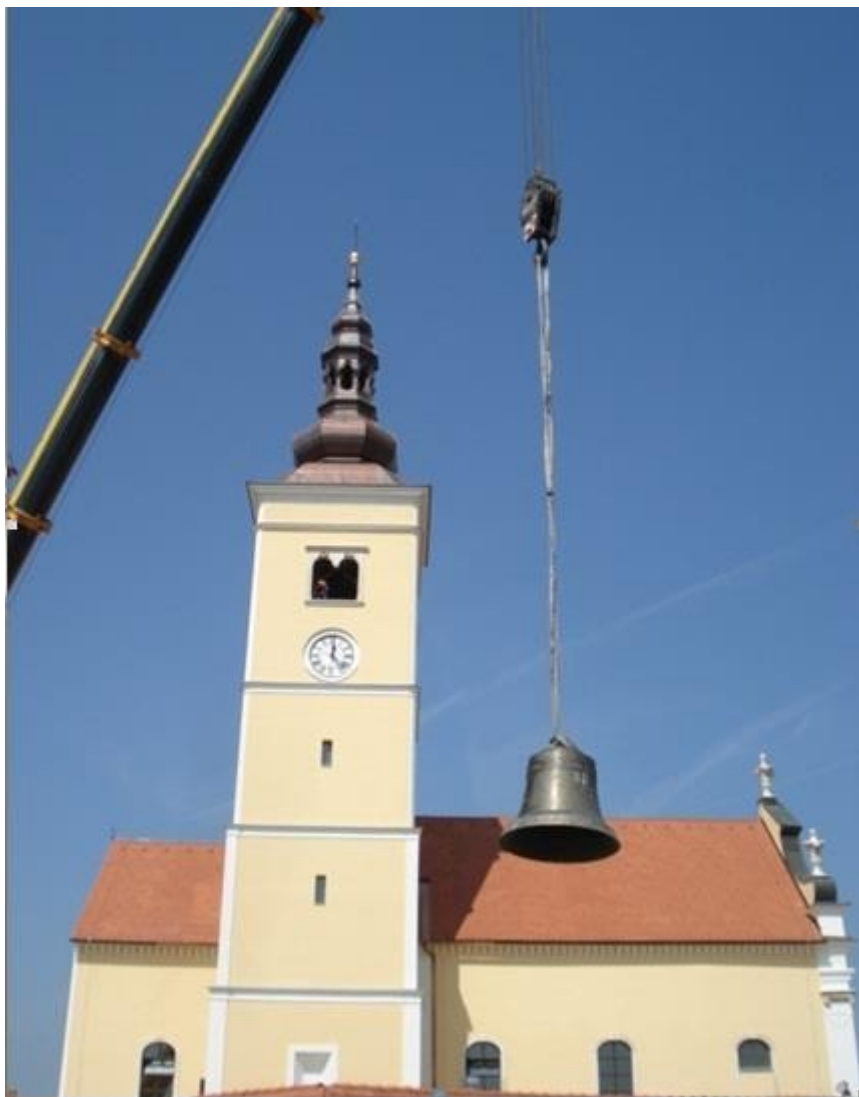
Slika 67. Rekonstruiran zvonik i postavljanje zvona (snimljeno 2011.)

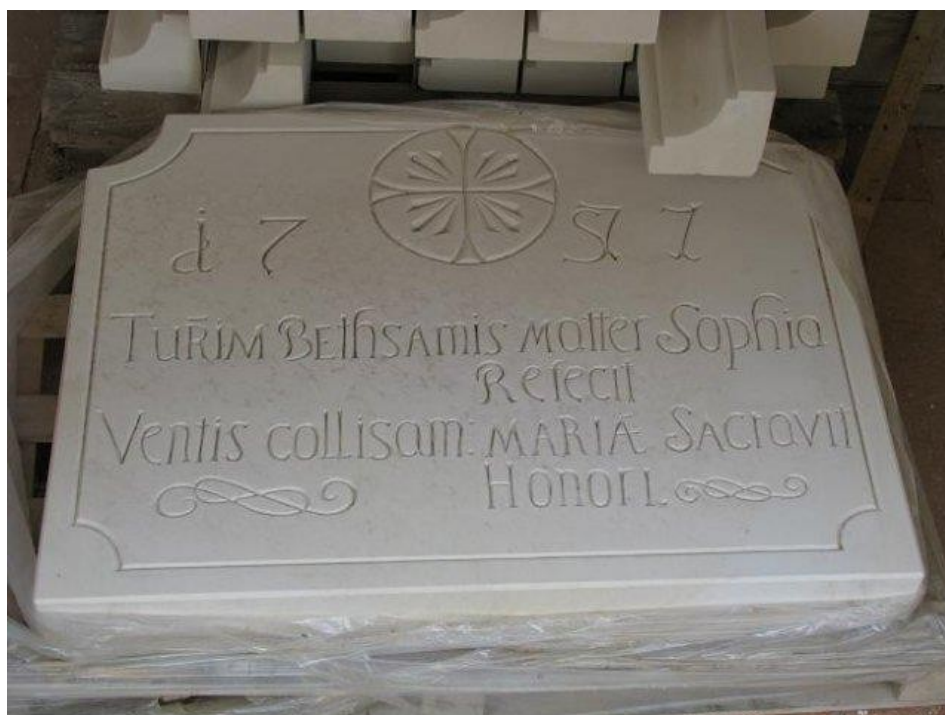
Slika 69. Replika natpisa na zvoniku

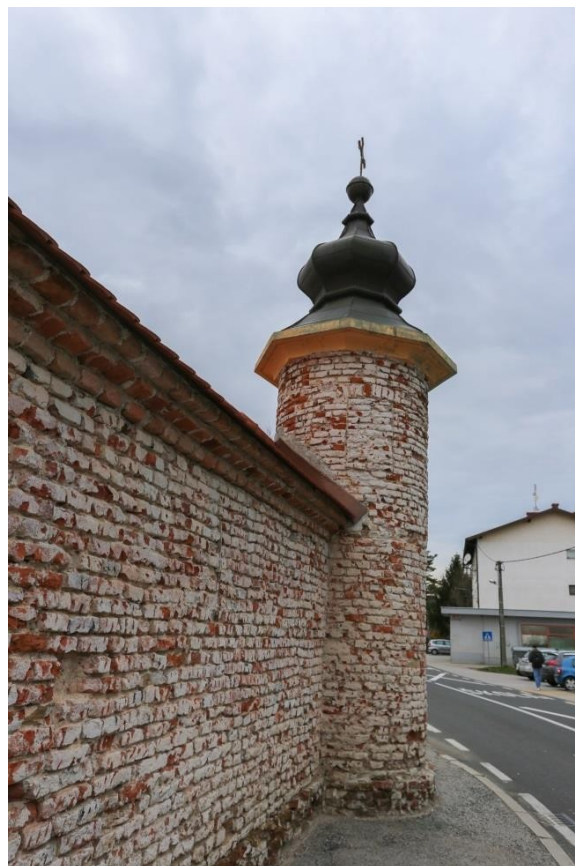
Slika 71. Pogled na zid i slijepu kulu cinktora čiji su radovi još u tijeku (snimljeno 2021.)

Radovi u cinktoru započeli su 2013. godine, a obuhvaćali su rekonstrukciju, sanaciju temelja, zamjenu kamenih stupova koji nedostaju ili su teško oštećeni, rekonstrukciju dijelova krovne konstrukcije, sanaciju pukotina, rekonstrukciju sanitarnog čvora, obijanje vanjske i unutarnje žbuke, konzervatorsko-restauratorske radove na skulpturama koje se nalaze na glavnom portalu cinktora i odvodnju oborinskih voda iz unutrašnjosti.²⁴⁴ S radovima na sanaciji cinktora nastavilo se 2017. godine, a radovi su obuhvaćali obijanje žbuke s vanjskih pročelja, pri čemu je ponovno žrtvovan sloj povijesne žbuke.²⁴⁵ Radove je izvodio obrt „Graditelj“ sa sjedištem u Varaždinskim Toplicama, stručni nadzor pružila je Martina Vujasinović iz tvrtke „Intrados projekt“ sa sjedištem u Zagrebu, a konzervatorski nadzor pružila je Iva Golenko iz Konzervatorskog odjela u Varaždinu.²⁴⁶ Radni sastanak za daljnje radove na cinktoru održan je 13. svibnja 2020. godine u Lopatincu, a dogovoren je plan za nastavak radova rekonstrukcije krova i zamjeni pokrova.²⁴⁷ U rujnu 2020. godine nastavilo se s radovima na konstruktivnoj i građevinskoj sanaciji krovne konstrukcije.²⁴⁸ Ti su radovi obuhvaćali postavljanje radne skele s vanjske i unutrašnje strane, zatim demontiranje pokrova od biber crijepa i drvene krovne konstrukcije, uklonjen je betonski krovni vijenac koji je uzrokovao veliku štetu na zidanoj konstrukciji, izvedbu novog vijenca, ugradnju nove drvene krovne konstrukcije i novog pokrova od biber crijepa s dodanim bakrenim limom te postavljanje prirožaka kako bi se poštivala izvorna forma krova.²⁴⁹ Radovi na cinktoru još uvijek su u tijeku, a provodi ih Hrvatski restauratorski zavod iz Zagreba pod vodstvom Ane Škevin Mikulandra te konzervatorskim nadzorom Ivančice Peharda iz Konzervatorskog odjela u Varaždinu.²⁵⁰

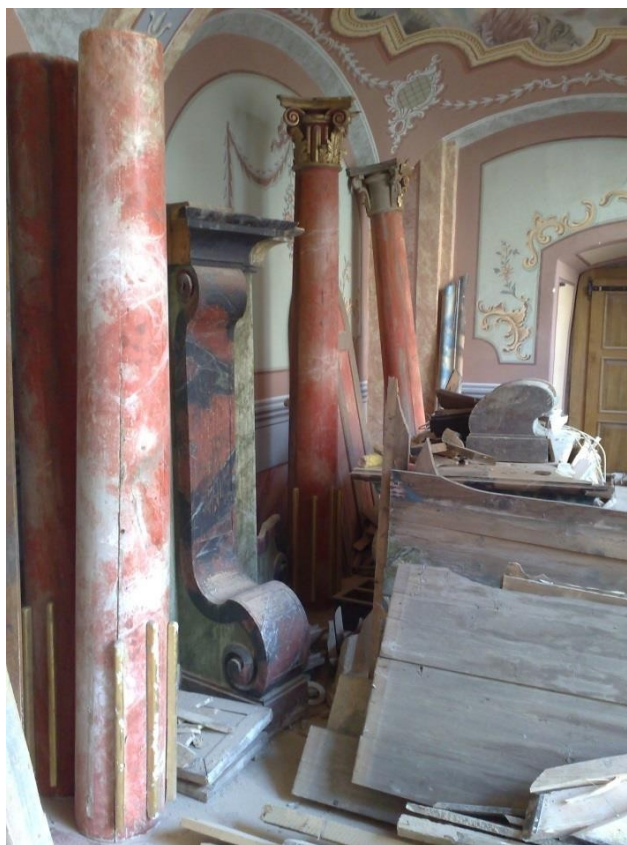
Slika 73. Izvlačenje inventara iz ruševina crkve (snimljeno 2008.)

uvjeta.²⁵⁴ Krajem 2008. godine ta je akcija bila organizirana u nekoliko faza, a nije mogla biti provedena neposredno nakon urušavanja crkve zbog opasnosti od daljnjeg urušavanja. Ipak, pojedini djelatnici Restauratorskog centra u Ludbregu evakuirali su dio inventara na vlastiti rizik.²⁵⁵ U prvoj fazi izvlačeni su dijelovi inventara iz ruševina i šute, a druga faza obuhvatila je demontiranje neporušenog dijela inventara koji je na licu mjesta obilježen oznakama da bi se kasnije mogao lakše identificirati.²⁵⁶

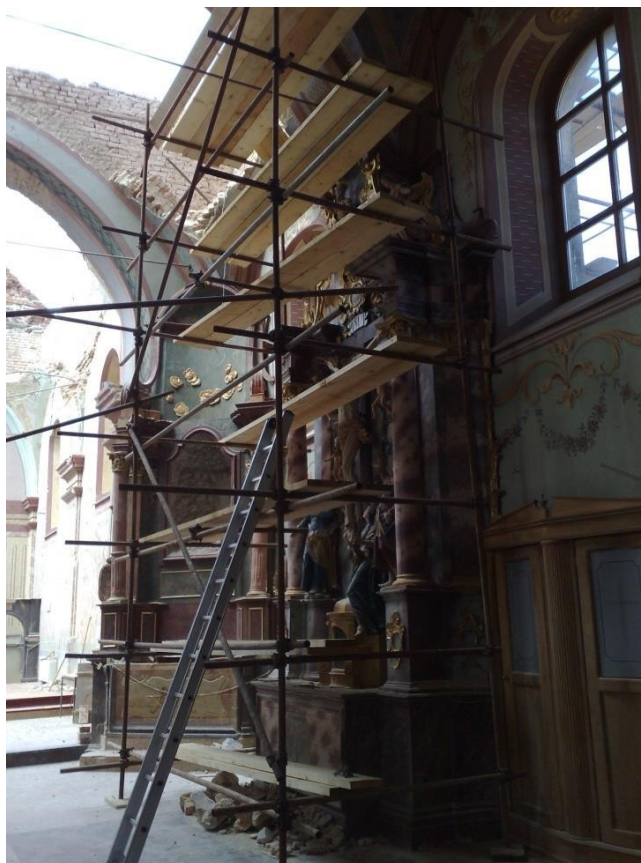
Slika 74. Demontaža preostalog inventara iz ruševina crkve (snimljeno 2008.)

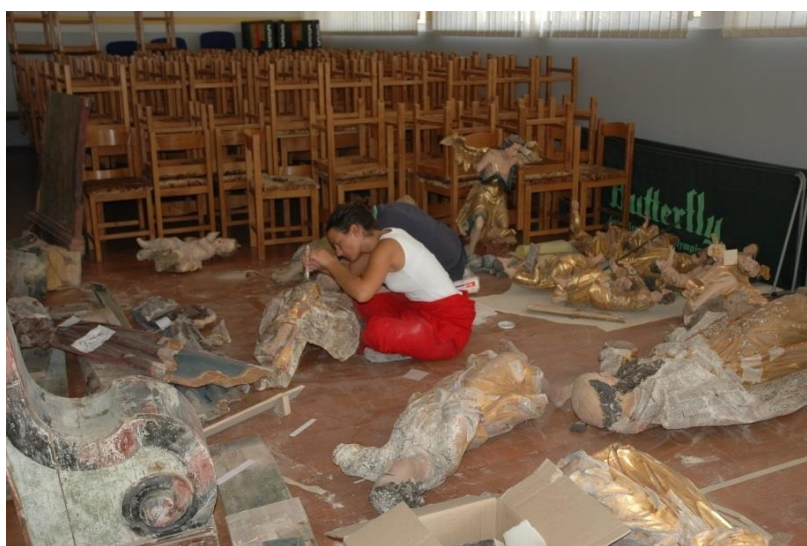
Slika 75. Uklanjanje naslaga prašine, prljavštine i šute (snimljeno 2008.)

Treća faza podrazumijevala je transport do privremenih depoa u Lopatincu i Dragoslavcu. U četvrtoj fazi počelo se raditi na preventivnom konzerviranju inventara, a konkretno se radilo o uklanjanju naslaga prašine s umjetnina te prljavštine i šute koje su se nakupile uslijed urušavanja.²⁵⁷

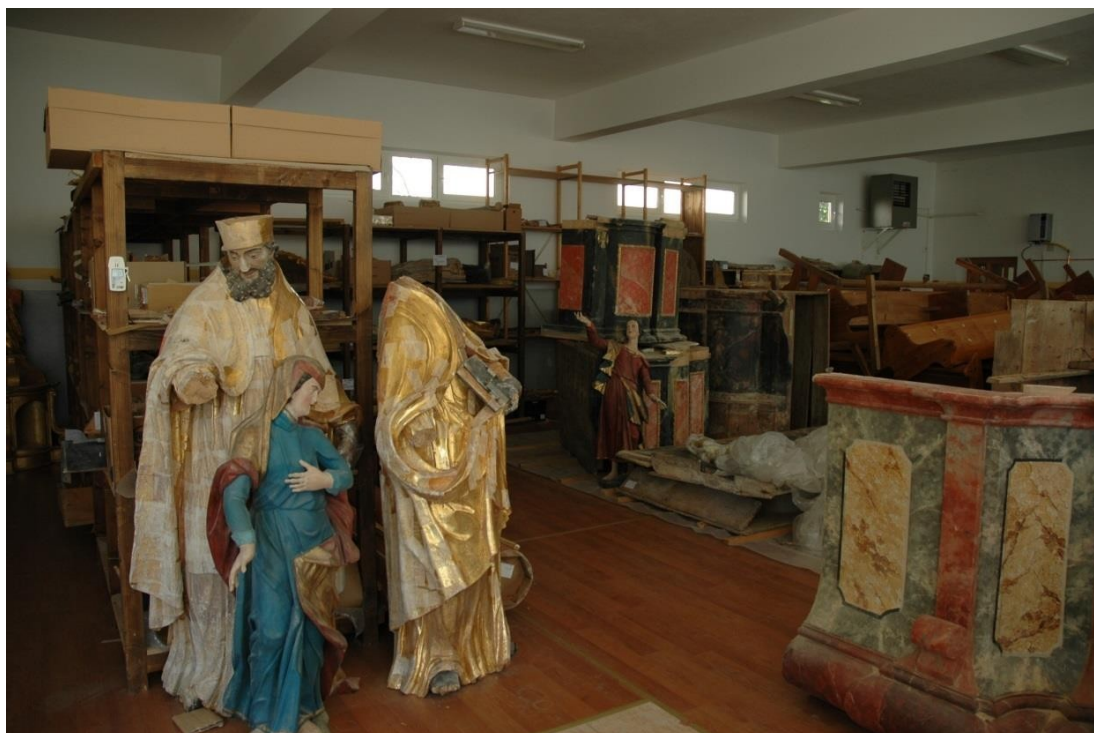
Slika 76. Dio inventara smješten u depou Restauratorskog centra u Ludbregu (snimljeno 2010.)

U petoj fazi također se radilo na preventivnom konzerviranju, to jest na preventivnom podljepljivanju svih odignutih dijelova polikromije i pozlate od drvenog nosioca. Ti su se dijelovi podljepljivali pomoću japanskog papira i određenih kemikalija topivih u vodi i u etanolu.²⁵⁸ U sljedećoj fazi uređivali su se privremeni depoi i u njih su se smještali dijelovi inventara. Dio inventara tada je položen na police, a oni jače oštećeni dijelovi zaštićeni su pomoću određenih spužvi i zračnom folijom.²⁵⁹

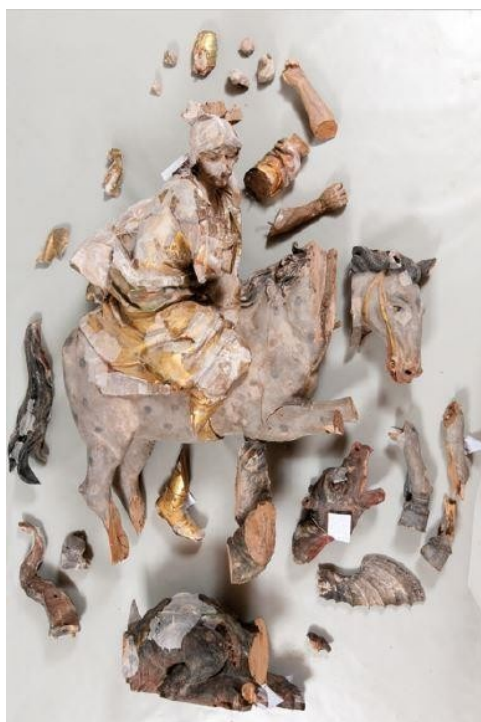
Slika 78. Skulptura Sv. Jurja na konju s atike glavnog oltara nakon grupiranja dijelova u cjelinu (snimljeno 2011.)

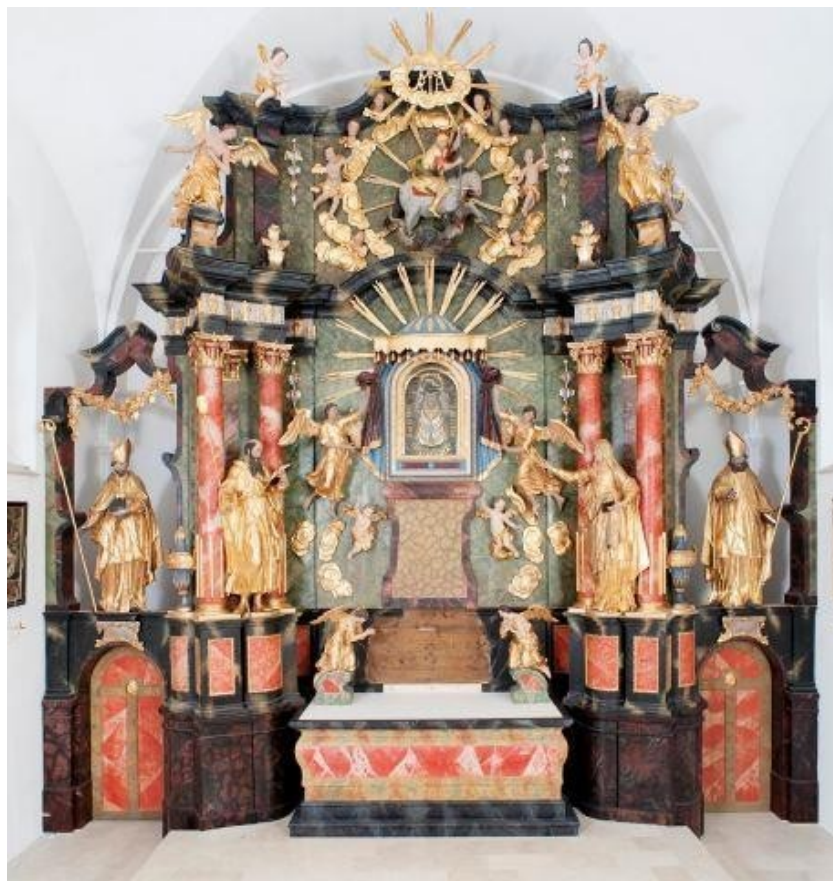
Slika 79. Restaurirani glavni oltar nakon montiranja na izvornu poziciju (snimljeno 2012.)

potamnjelog laka s polikromiranih i repolikromiranih površina, mjestimično uklanjanje trule kredne osnove, tutkaljenje drvenog nosioca s postavljanjem nove kredne osnove na oštećene i rekonstruirane dijelove, završna obrada krediranih dijelova te retuširanje polikromije i pozlate.³²² Cilj je bio maksimalno očuvanje povijesnih slojeva, imajući pritom na umu interpretativne rezultate prethodne restauratorske intervencije, no neke su starije rekonstrukcije oblikovnih elemenata zamijenjene novima.³²³ Zahvaljujući arhivskim fotografijama i izvornim elementima koji su se očuvali na oltarnoj cjelini izrezbarene su rekonstrukcije određenih dijelova koji su nedostajali (anđeoska krila, cvijeće s girlandi na oltarnim krilima, prsti na šakama i stopalima skulptura).³²⁴ Nakon što je oltar montiran na izvornu poziciju 3. prosinca 2012., pojedine pogrešne interpretacije smještaja određenih skulptura na oltaru ispravljene su pomoću korekcije nagiba anđeoskih figura uz središnju nišu te su anđeli s atike vraćeni na izvorna mjesta.³²⁵ Izvorna interpretacija razmještaja elemenata na oltaru iz 1997. godine zadržana je na onim dijelovima gdje nije bilo moguće ustanoviti izvornu poziciju elemenata.³²⁶

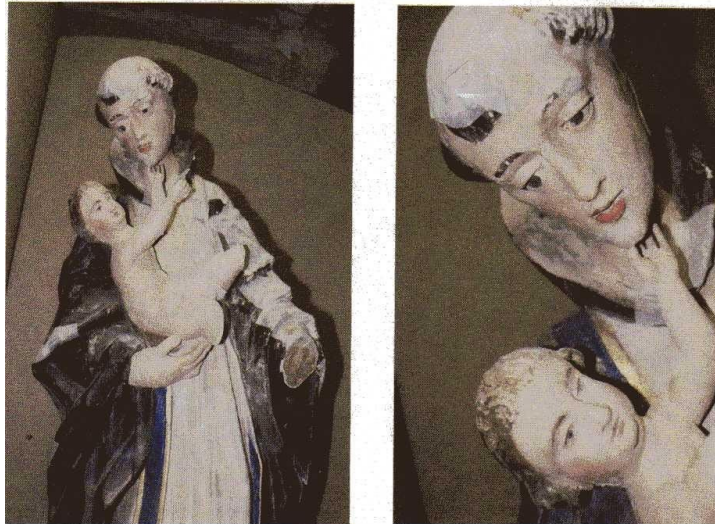
Slika 82. Skulptura Sv. Antuna Padovanskog tijekom restauratorsko-konzervatorskih radova

Oltar je u potpunosti bio nezaštićen od oborinskih voda, a arhitektura oltara bila je najjače mehanički oštećena u zoni atike i vijenca te na ploči antependija.³²⁷ Mehanička oštećenja podrazumijevala su odlomljene dijelove te pukotine u drvu. Bila su vidljiva i manja oštećenja, poput nedostajućih profila i manjih lomova.³²⁸ Skulpture na oltaru pretrpjele su oštećenja na slikanom sloju zbog djelovanja oborinskih voda.³²⁹ Oltar je prije urušavanja bio recentno restauriran i prezentiran s izvornom polikromijom.³³⁰ Nakon što je oltar izvučen iz depoa Restauratorskog centra u Ludbregu, restauratorske radove na skulpturama i dekorativnim elementima provodila je privatna radionica *DOK-ART* u Zagrebu. Radovi koji su obavljani obuhvaćali su pripremne radove, preventivno podljepljivanje odvojenih dijelova od cjeline, pakiranje i transport, podljepljivanje odvojenih dijelova od cjeline, stolarsku sanaciju, zamjenu dotrajalih dijelova, krediranje osnove, retuširanje polikromije i pozlate, transport i montažu te izradu izvješća s pripadajućom fotodokumentacijom.³³¹ Oltar je montiran na izvorno mjesto u ljeto 2013. godine.

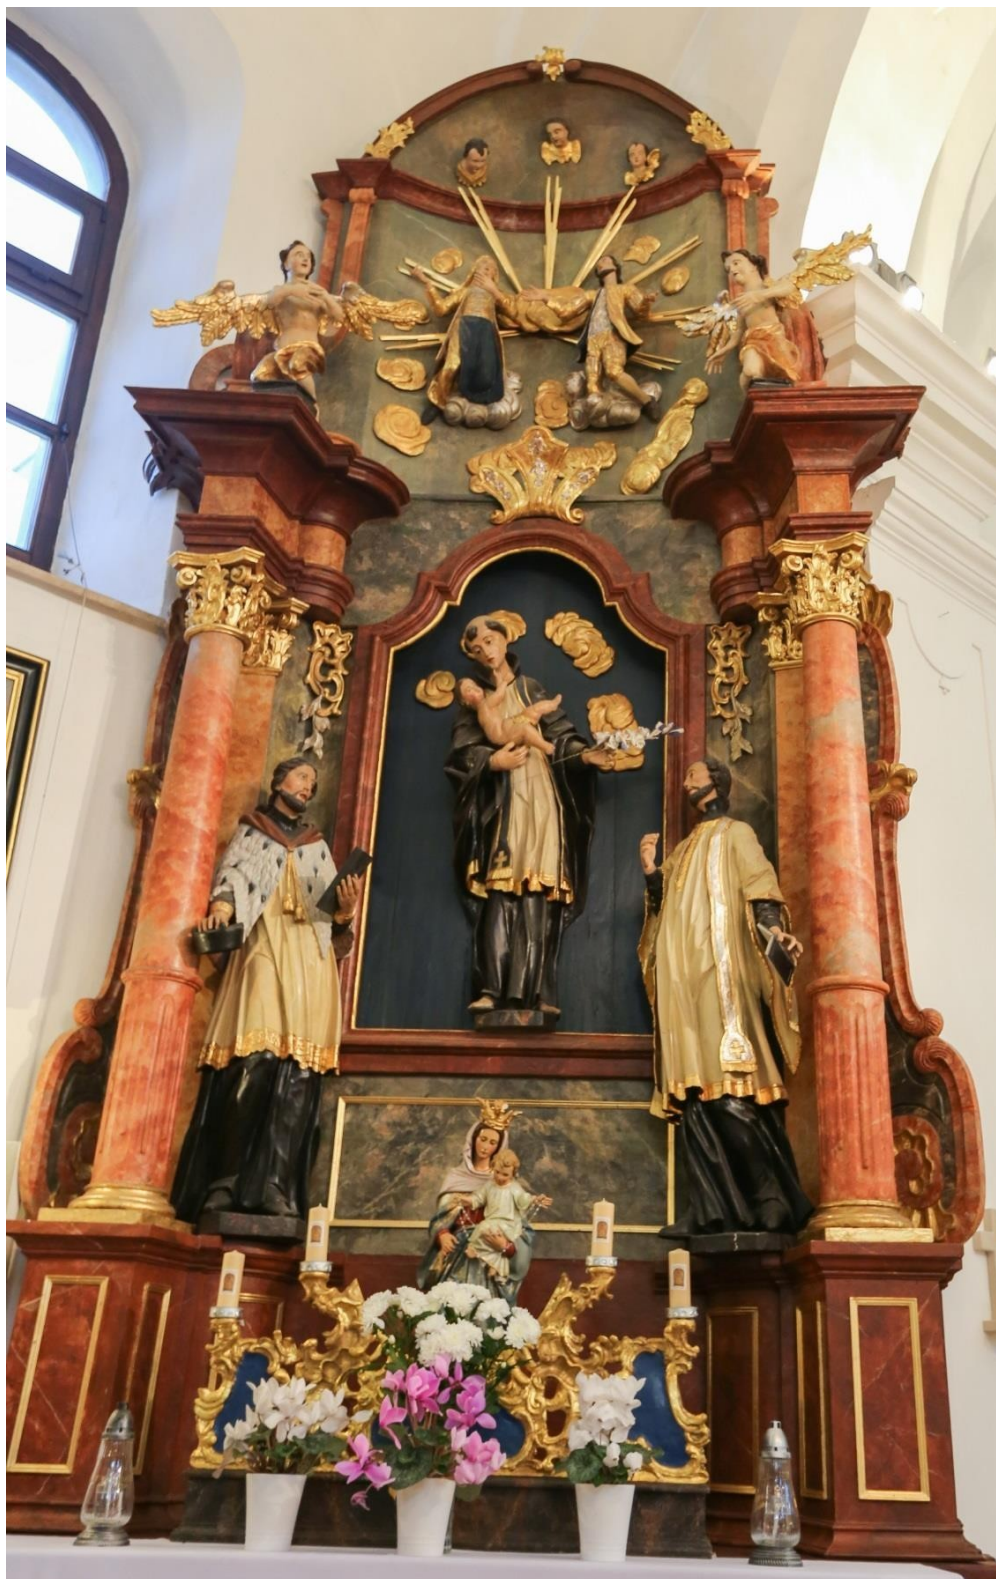
Slika 84. Oltar Sv. Antuna Padovanskog nakon restauratorsko-konzervatorskih radova na izvornoj poziciji (snimljeno 2020.)

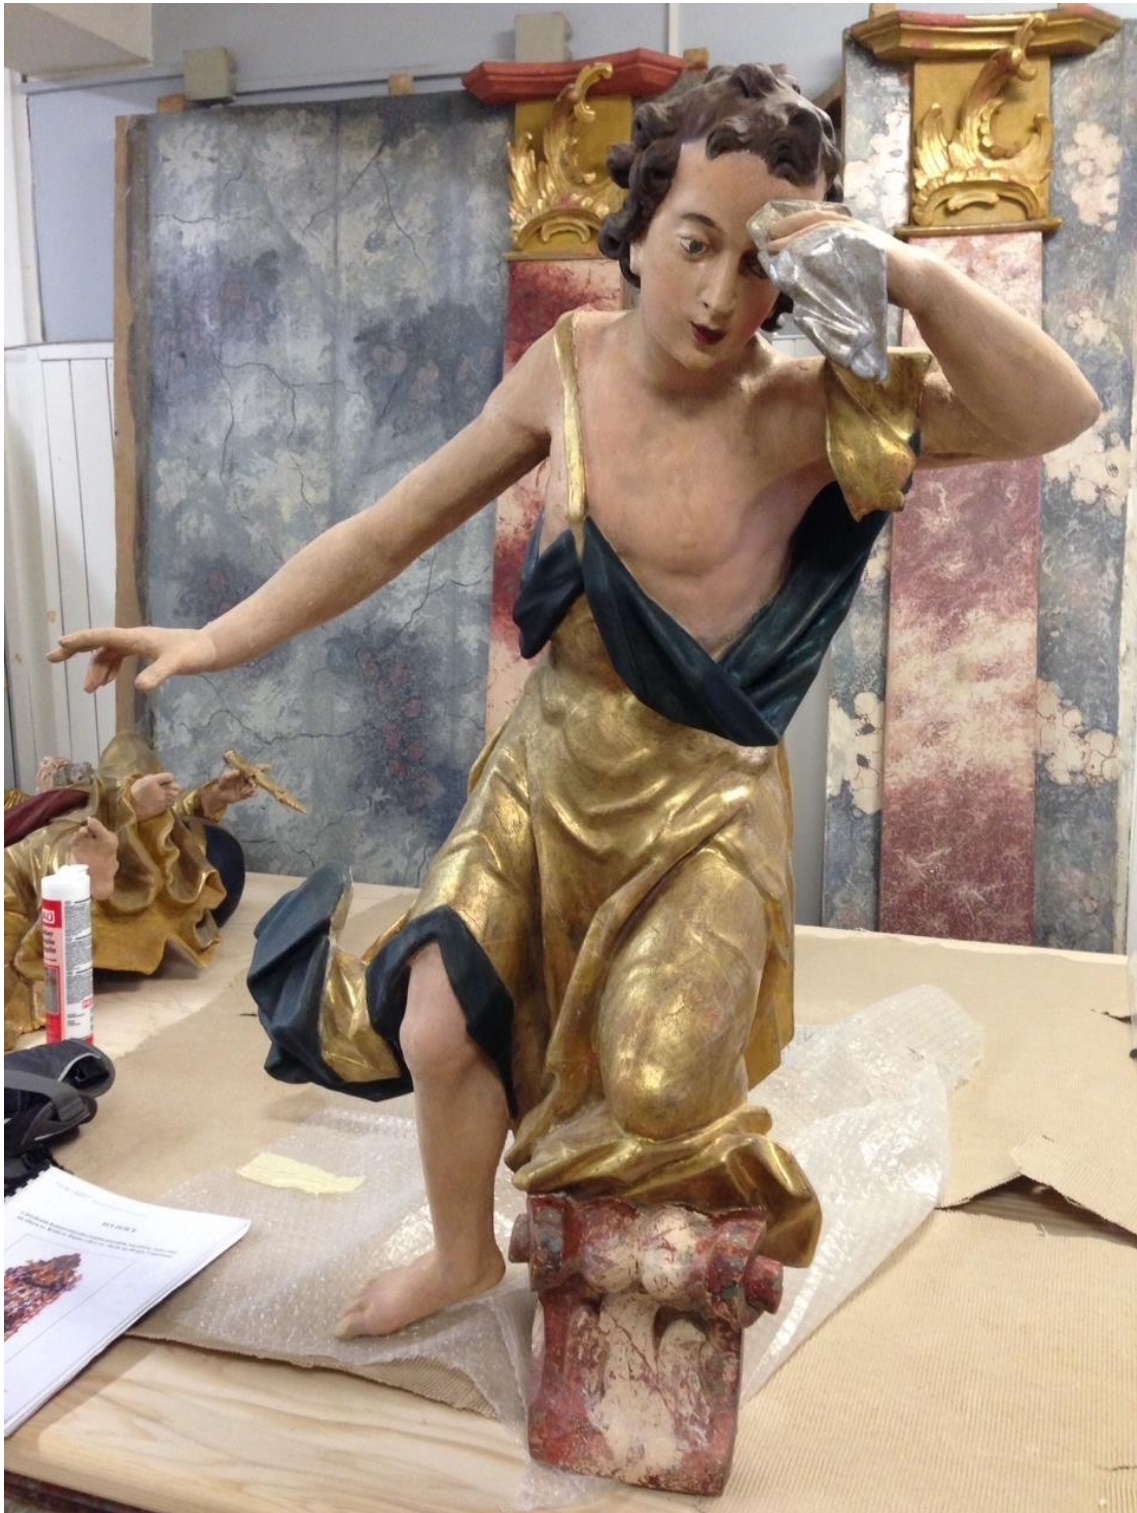
Slika 88. Skulptura anđela s retuširanim elementima u restauratorskoj radionici

Oltar Sv. Križa nakon urušavanja zvonika nalazio se u natkrivenom dijelu, pa je tako bio zaštićen od izravnog djelovanja oborinskih voda.³³² Mehanička oštećenja koja je oltar pretrpio stoga su bila minimalna i vidljiva samo u zoni vijenca. Restauriran je i prezentiran s izvornom polikromijom.³³³ Izvorna polikromija i pozlata nisu bila oštećena uslijed djelovanja oborinskih voda, a oltar je također recentno bio restauriran i prezentiran s izvornom polikromijom.³³⁴ Oltar je također bio restauriran u privatnoj restauratorskoj radionici *DOK-ART* u Zagrebu. Tijekom restauratorskih radova mjestimično su zatečeni naknadni preslici. Pojedini elementi oltara u potpunosti su nedostajali, primjerice drveni sokl sa stipesa te prsti na rukama skulptura. Donji dio stipesa bio je u potpunosti uništen, a dijelovi draperija i ruku sa skulptura bili su odlomljeni. Prilikom demontaže oltara iz crkve neki dijelovi su izgubljeni. Navedene dijelove koji su nedostajali bilo je potrebno rekonstruirati, a rekonstrukcija se izvodila u lipovom drvu i balzi. Dijelovi koji su bili uništeni i dotrajali također su rekonstruirani istom tehnikom. Nakon što su ti dijelovi rekonstruirani, bilo ih je potrebno kredirati i bolusirati. U međuvremenu je pozlata bila očišćena, a potom je, uz polikromirane dijelove, retuširana. Oltar je montiran na izvorno mjesto 16. i 17. prosinca 2014. godine.³³⁵

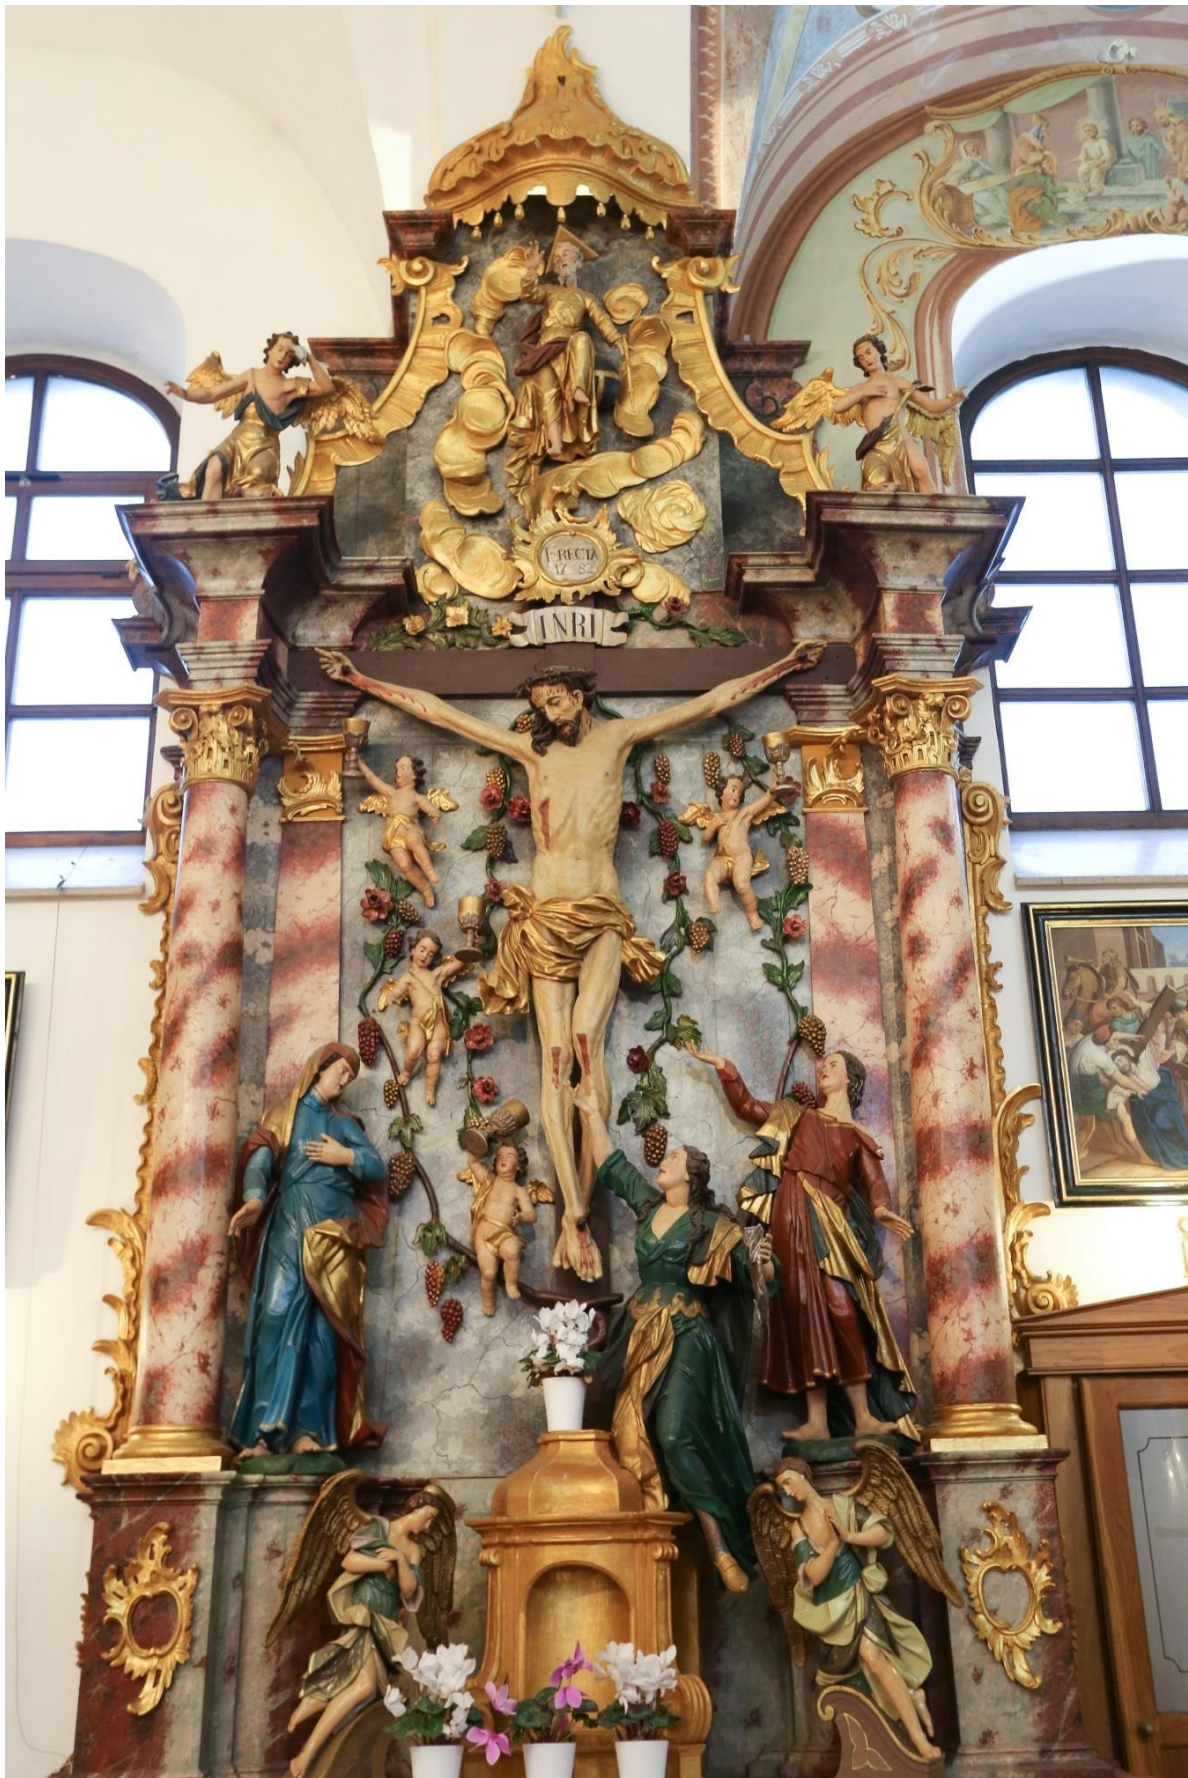
Slika 91. Oltar Sv. Križa nakon restauratorsko-konzervatorskih radova na izvornome mjestu (snimljeno 2020.)

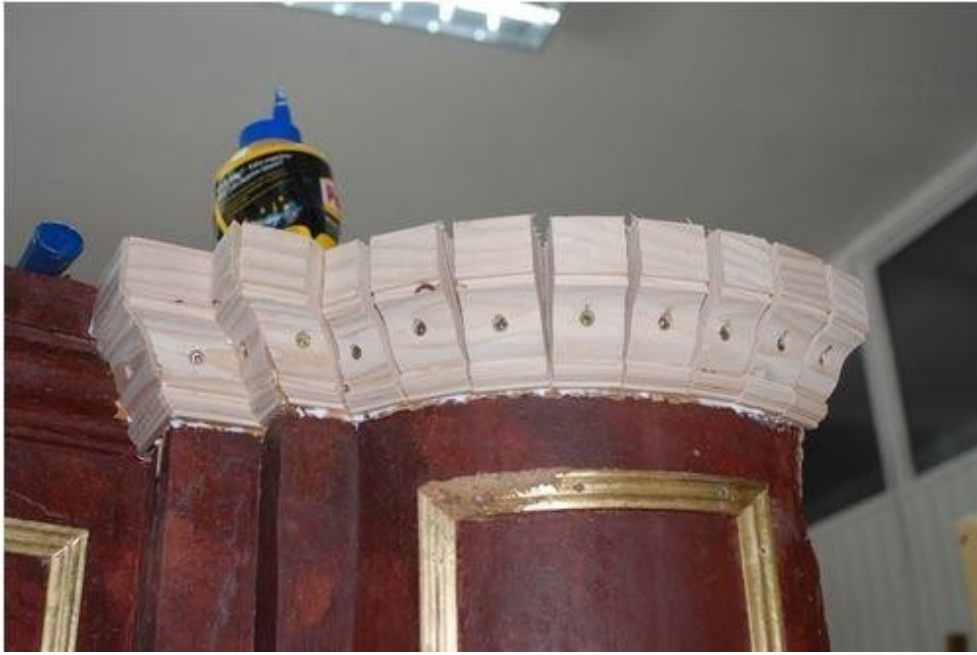
Slika 92. Detalj rekonstrukcije stupa u zamjenskom drvu u restauratorskoj radionici

Oltar Majke Božje Lurdske većim je dijelom bio natkriven i zaštićen od atmosferilija, a pretrpio je mehanička oštećenja nastala uslijed urušavanja zvonika, što je rezultiralo odlomljenim dijelovima u zoni atike i vijenca.³³⁶ Oltar je nedavno prije urušavanja zvonika bio restauriran i prezentiran s izvornom polikromijom.³³⁷ Nakon što je demontiran prošao je niz preventivnih konzervatorskih radova u Restauratorskom centru u Ludbregu. Restauratorske radove preuzela je 2012. godine privatna restauratorska radionica *DOK-ART* sa sjedištem u Zagrebu. Nakon posljednjeg restauriranja iz 1999. godine oltaru je vraćen izgled s marmorizacijom iz XVIII. stoljeća, što podrazumijeva izvornu zelenu boju, crvene stupove i pilastre, tamnije crveno razlomljeno gređe i okvir niše te tamniju crno-crveno-smeđu marmorizaciju stipesa.³³⁸ Restauratorski radovi iz 2012. godine poštivali su tu intervenciju i te su boje marmorizacije ostavljene. Odvojeni dijelovi skulptura (anđeoske glave) i dio antependija podlijepljeni su, kredirani i repolikromirani, a oni dijelovi koji su nedostajali (detalji pilastara, baza stupova, dijelovi draperija na skulpturama) rekonstruirani su u zamjenskom drvu, a potom su prošli proces repolikromacije i ponovnog pozlaćivanja ili posrebrenja.³³⁹

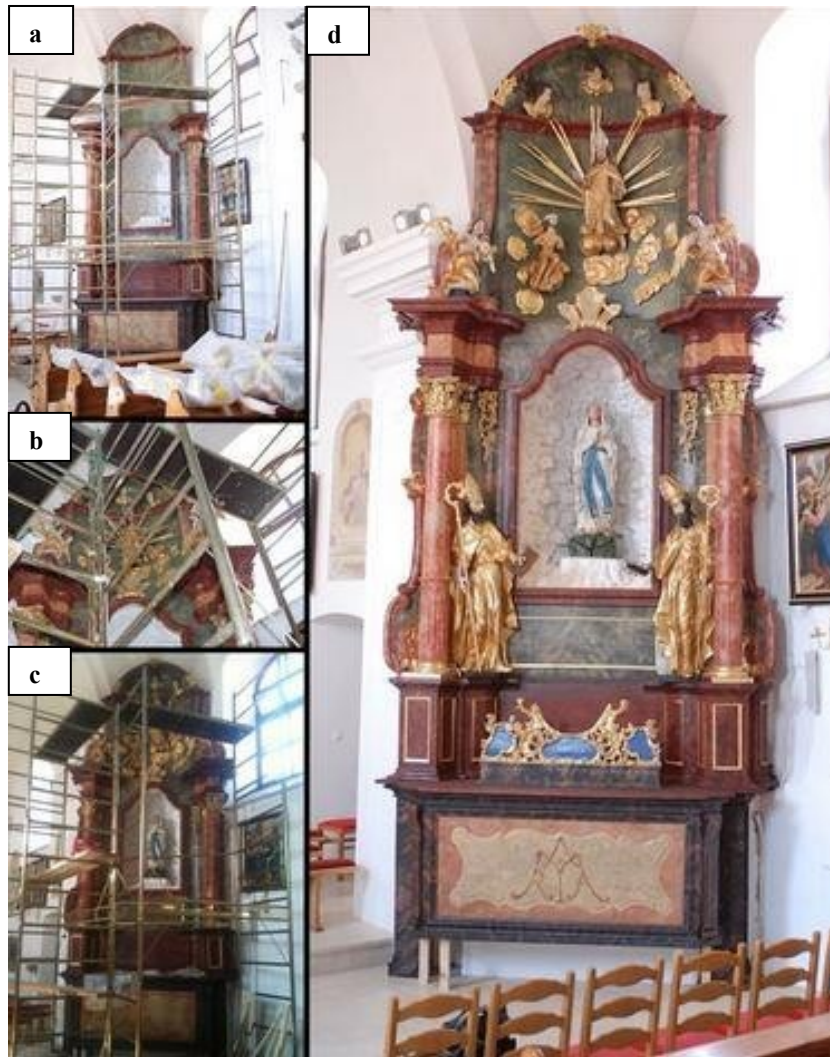
Slika 93 a-d. Montaža oltara Majke Božje Lurdske na izvornu poziciju

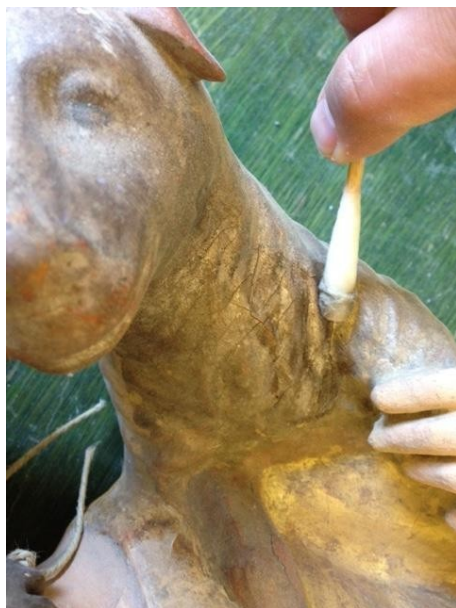
Slika 95. Čišćenje pozlate

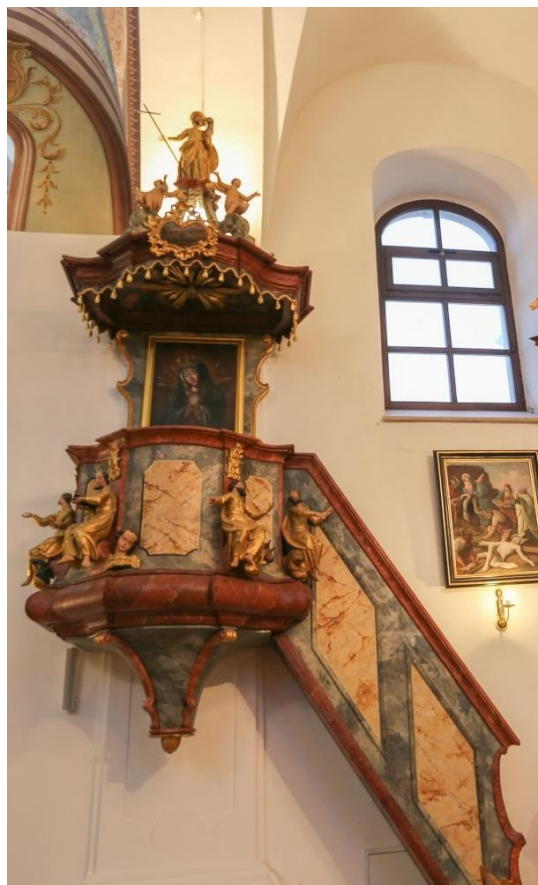
Slika 97. Propovjedaonica nakon restauratorsko-konzervatorskih radova na izvornoj poziciji (snimljeno 2020.)

U opisu zatečenog stanja propovjedaonice spominju se mehanička oštećenja koja su najviše bila vidljiva na ogradi i gazištu stubišta te na volutama baldahina i oštećenja koja su nastala posljedično zbog mikroklimatskih uvjeta unutar porušene crkve.³⁴⁵ Zbog utjecaja vlage odvojio se pozlaćeni sloj od drvenog nosioca na pojedinim skulpturama na propovjedaonici.³⁴⁶ Vlaga je štetno utjecala i na drveni nositelj tijela propovjedaonice, to jest mjestimično se zbog vlage odvajao slikani sloj s kredno-tutkalnom osnovom.³⁴⁷ Konzervatorsko-restauratorske radove odobrio je Konzervatorski odjel u Varaždinu, što je vidljivo iz rješenja za prethodno odobrenje upućeno Obrtu za restauriranje umjetnina *DOK-ART* iz Zagreba.³⁴⁸ Radovi su se trebali odvijati prema prijedlogu prethodnih konzervatorsko-restauratorskih istraživanja.³⁴⁹ Naposljetku su radove obavljali djelatnici Hrvatskog restauratorskog zavoda, odnosno Restauratorskog centra u Ludbregu i Konzervatorskog odjela u Varaždinu. Najprije je obavljena detaljna fotodokumentacija propovjedaonice.³⁵⁰ Prilikom demontiranja propovjedaonice iz porušene crkve propovjedaonica je na licu mjesta obilježena oznakama kako bi se kasnije lakše identificirala.³⁵¹ Nakon demontaže propovjedaonice na oštećenim skulpturama i polikromiranim dijelovima izvedena je konzervatorska intervencija postavljanjem zaštitnog sloja japanskog papira.³⁵² Japanski papir

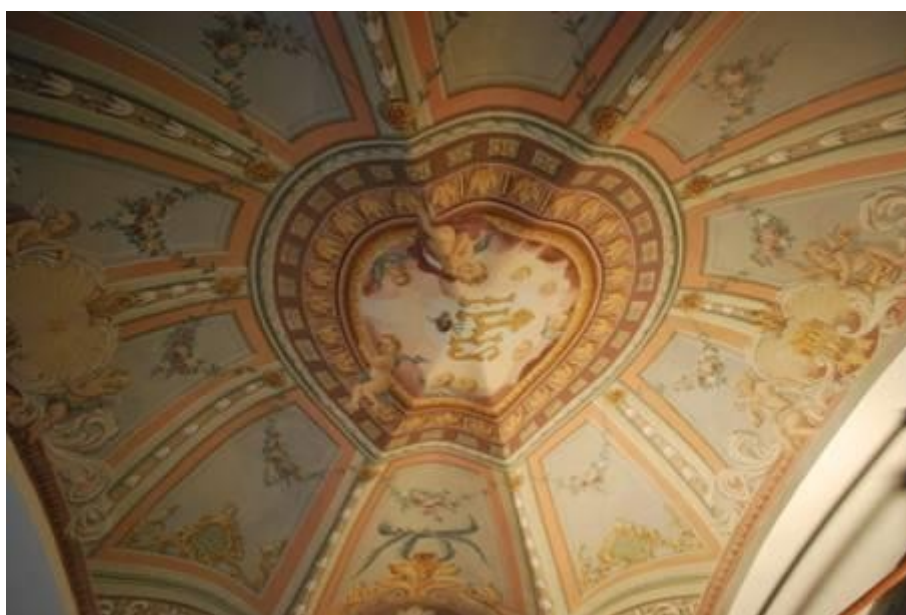
Slika 99. Središnji medaljon s Kristovim monogramom nakon restauriranja (snimljeno 2014.)

i rekonstrukciju oslika koji je u međuvremenu bio uklonjen ili oštećen uslijed statičke sanacije.³⁶⁹

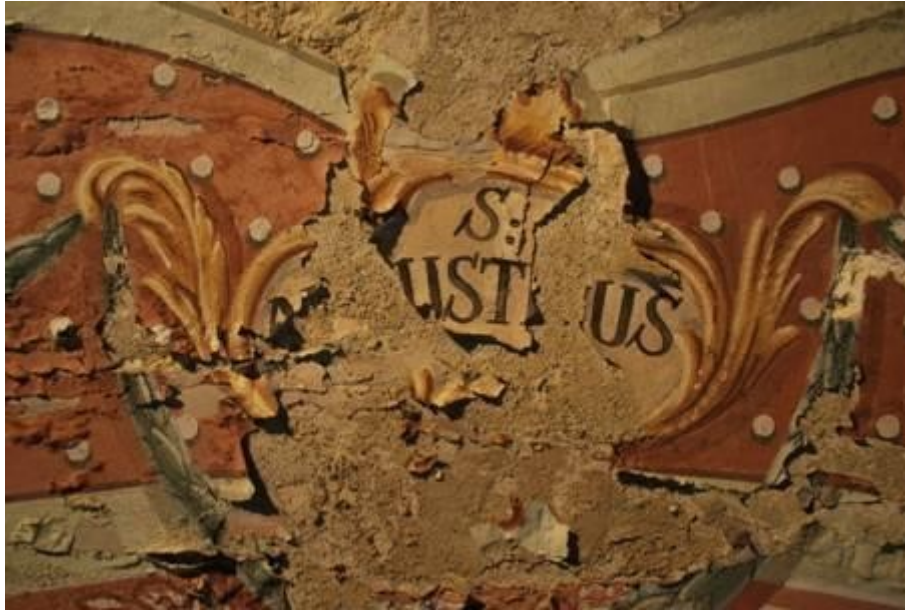
Slika 100. Detalj kartuše prije restauriranja (snimljeno 2014.)

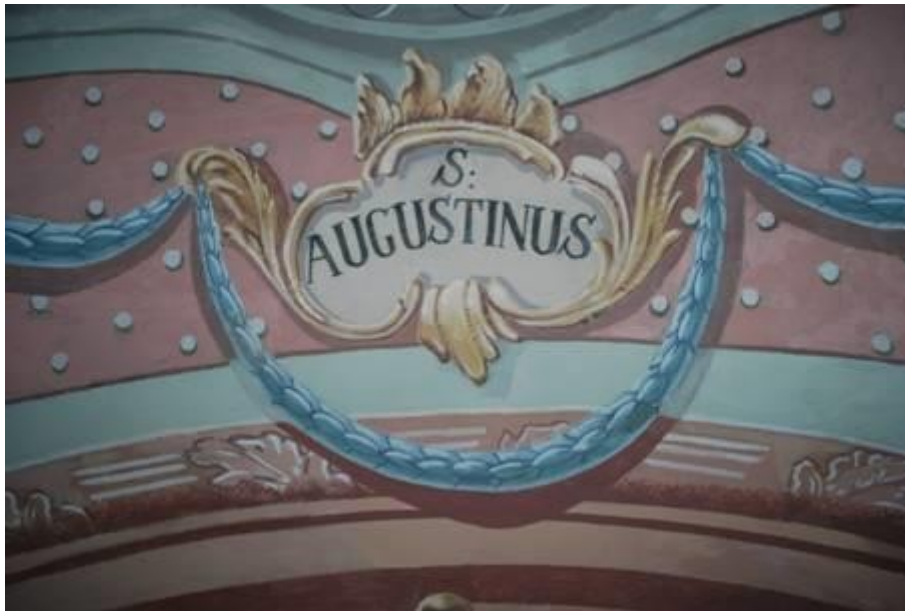
Slika 101. Detalj kartuše nakon restauriranja (snimljeno 2014.)

Iako su konzervatorsko-restauratorski radovi bili predviđeni do kolovoza 2014. godine, dovršeni su u rujnu iste godine. Svi planirani radovi na kraju su i izvedeni, no valja naglasiti da su nestali dijelovi oslika izvođeni pomoću već dostupnih fotografija i pomoću analogije na licu mjesta.³⁷⁰ Oslik nije rađen pomoću šablone nego prostoručno, stoga je takav princip primijenjen i prilikom rekonstrukcije.³⁷¹
