Crkva Svetog Jurja na Bregu u Lopatincu: Povijesnoumjetnička analiza i konzervatorsko- restauratorski radovi nakon urušavanja crkve 2008. godine

Master's thesis / Diplomski rad

Church of St. George on the Hill in Lopatinec: Art Historical analysis and Restoration and
Conservation work after the collapse of the Church in 2008

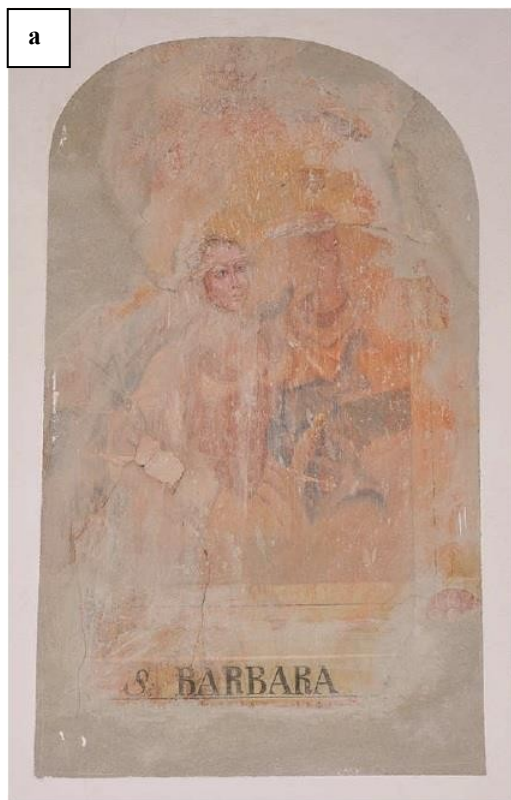
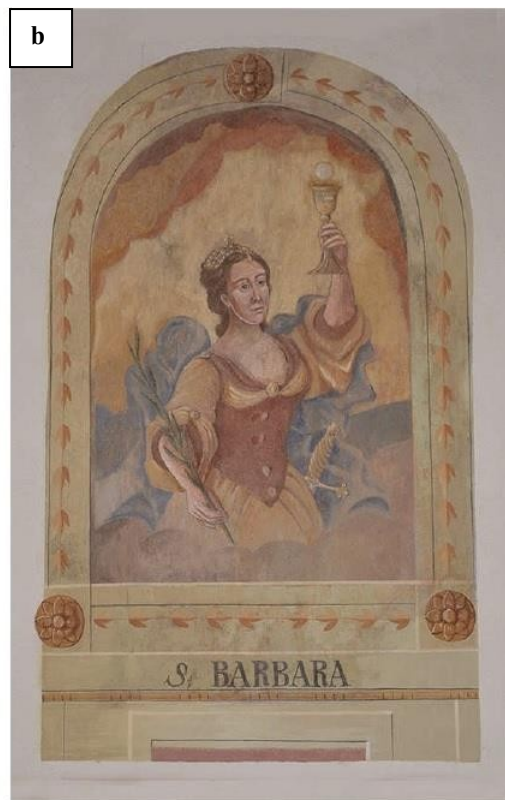
Slika 102 a-b. Zidna slika Sv. Barbare prije i nakon restauriranja (snimljeno 2015.)

Sljedeće su na redu bile zidne slike u svetištu i lađi crkve, a radi se o prikazima *Sv. Katarine*, *Sv. Antuna*, *Sv. Pavla*, *Sv. Petra*, *Sv. Josipa* i *Sv. Barbare* te dvije scene koje su dio veće cjeline koja se protezala uzduž cijele površine zida i nastavljala se na svod.³⁷² Konzervatorsko-restauratorski radovi započeli su u listopadu 2015. godine, a dovršeni su u prosincu iste godine.³⁷³ Navedene zidne slike zatečene su u vrlo lošem stanju s nekoliko slojeva preslika. Teško je bilo odrediti količinu sačuvanog izvornog slikanog sloja zbog preslika koji su se nanosili na mehanička oštećenja u sloju žbuke.³⁷⁴ Sve su scene bile prekrivene slojem prašine i nečistoće te tragovima građevinske žbuke. Žbukani sloj *arriccio* (grubi žbukani podložni sloj zidne slike koji se nanosi izravno na zid³⁷⁵) gotovo se u potpunosti odvojio od zida, a mjestimično je bio i razmrvljen.³⁷⁶ Razmrvljena žbuka uklonjena je i zamijenjena novom vapneno-pješčanom žbukom koja je znatno krupnije granulacije.³⁷⁷ Dublja i plića mehanička oštećenja s površine oslika zapunjena su odgovarajućom žbukom ili kitom, a izvedene su i reintegracija i rekonstrukcija slikanog sloja. Pojedini dijelovi scena (npr. na prikazu *Sv. Barbare*) lazurno su preslikani reverzibilnom tehnikom kako bi se ujednačili tonovi i cjelokupni dojam scene.³⁷⁸

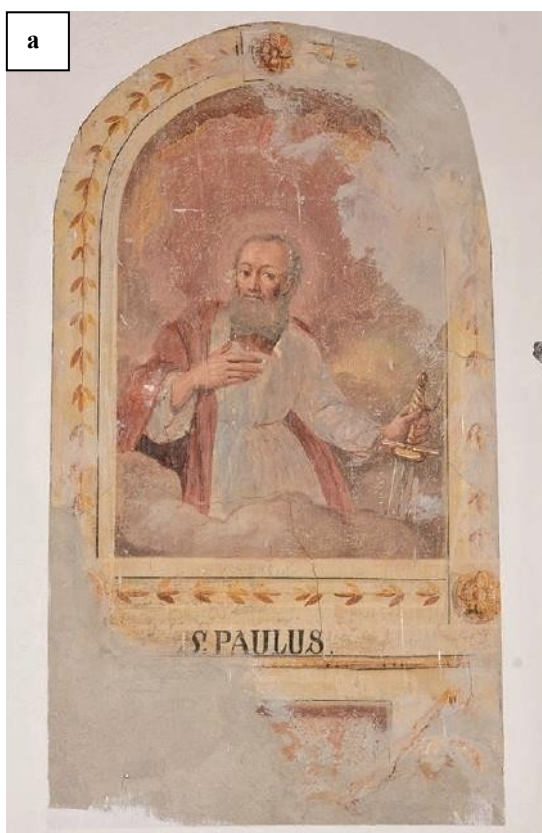
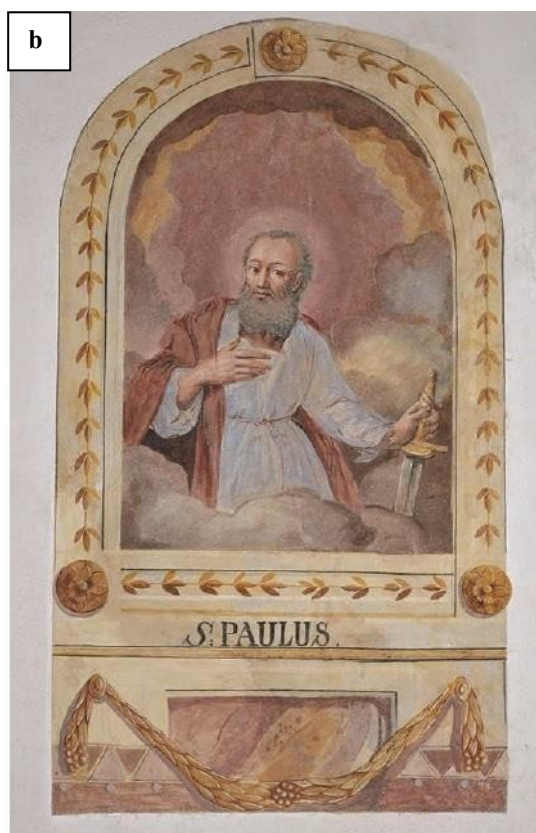
Slika 103 a-b. Zidna slika Sv. Pavla prije i nakon restauriranja (snimljeno 2015.)
