Master's thesis / Diplomski rad

**Konzervatorsko-restauratorski radovi na crkvi sv. Brcka na
Kalniku**

Martina Šteković

KONZERVATORSKO-RESTAURATORSKI RADOVI NA CRKVI SVETOG BRCKA NA
KALNIKU

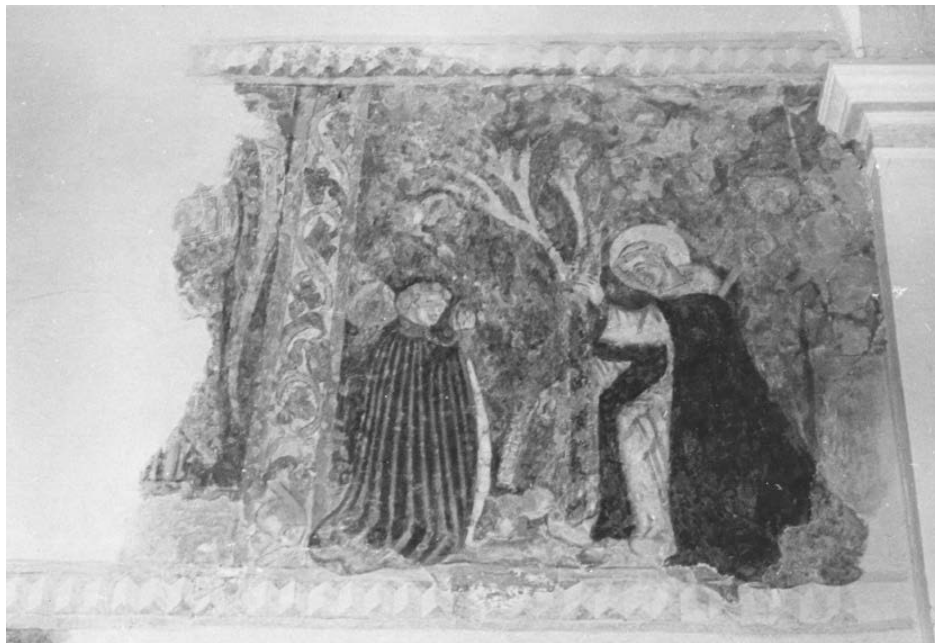
unutrašnjosti i uzrokuju naseobine kišnih algi, vrlo štetnih za strukturu zida, a osobito za površinu zidnih oslika. Također, bilježi da se gnoj iz obližnje štale za vrijeme kišnih razdoblja slijeva na temelje sjevernog zida. Deanović je držala da bi bilo dobro posaditi drveće uz sjeverni zid kako bi se djelomično zaštitio od naleta vjetra i kiše. Sanacija sjevernog zida lađe izvedena je između 15. srpnja i 2. rujna 1952. godine. Tijekom radova otkrivena su dva nova ulomka zidnog oslika u drugom traveju lađe. Prema dokumentaciji iz računa za obavljene radove saznajemo da je konzervatorsko-restauratorske radove na fragmentima u lađi izvodio Mladen Pejaković između 28. listopada i 9. studenog 1952. godine, tijekom 10 dana po 10 radnih sati. Izvedeni su radovi čišćenja fresaka, fiksiranje dijelova boje, cijepljenje odlijepljenih dijelova freske kazeinskim injekcijama, ulaganje odlijepljenih dijelova u novu žbuku, žbukanje okoline freske, kitanje oštećenih dijelova fresko žbuke u dva sloja, zatvaranje kitanih dijelova polaganjem srodnih lokala tonaliteta, zasjenjivanje okoline freske bojom u tehnici vapna, povezivanje fragmenata u moguću cjelinu produživanjem ornamentalne vrpce u vertikalnom i horizontalnom smjeru te polaganje voštane emulzije na površinu freske zbog konzerviranja i svježine tona. Zbog nedostatka financijskih sredstava radovi su obavljani samo na sjevernom zidu lađe, iako se držalo da postoji mogućnost oslika i na drugim dijelovima zidova.⁷⁸

Slika 21: Arhivski snimak većeg fragmenta zidnog oslika na sjevernom zidu lađe, stanje nakon konzervatorsko-restauratorskih radova 1952. godine, snimljeno 1954. godine

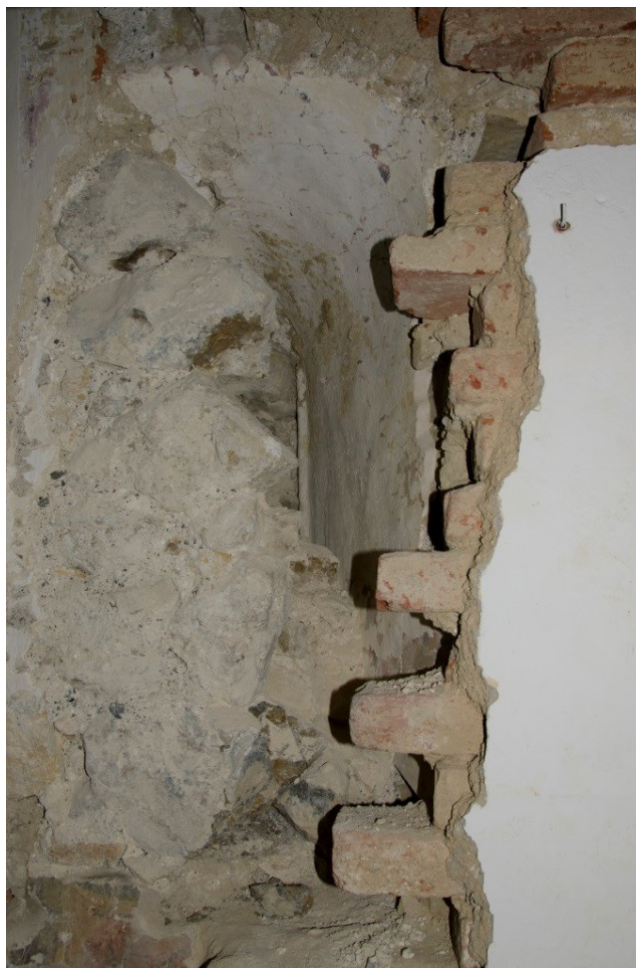
Slika 38: Otkrivena prozorska niša sondiranjem na desnom dijelu južnog zida trećeg traveja

Nadalje, pristupilo se zapunjavanju prozorske niše zbog mogućeg remećenja statike lađe crkve. Prema preporuci statičara Darka Zlatarića, diplomiranog inženjera građevine tvrtke za projektiranje i nadzor u građevinarstvu Geoexpert-projekt Zagreb, novootvorena gotička prozorska niša na južnom zidu, nakon provedenih istraživanja i dokumentiranja je ponovno zazidana. Rubovi sačuvane izvorne žbuke u prozorskoj niši su najprije učvršćeni obrubom od nove vapneno-pješčane žbuke. Oslík pod slojem bijelog vapnenog naliča je dva puta premazan 1-postotnom otopinom metil-hidroksietil celuloze u destiliranoj vodi preko japanskog papira. Adheziv je nanošen širokim kistom odozdo prema gore. Nakon sušenja je japanski papir uklonjen s površine oslika, a zatim je cijela površina oslika prežbukana tankim slojem slabe vapneno-pješčane žbuke te se pristupilo zapunjavanju niše kamenom i ciglenom građom vezanom istom žbukom.¹²³

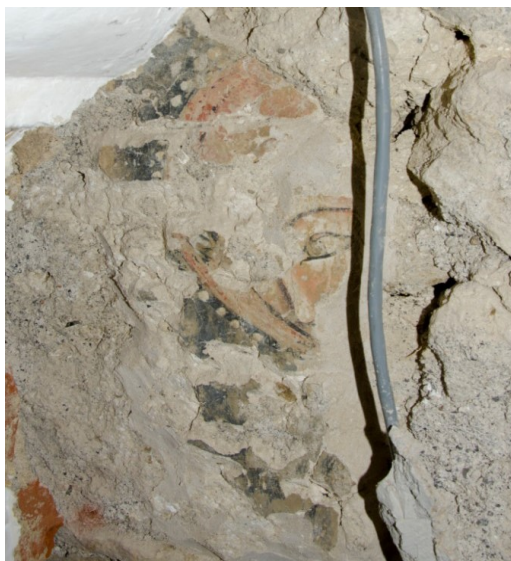
U gornjem lijevom dijelu zida, uz pilastar, otkriven je sačuvani fragment oslika s prikazom lica nepoznatog sveca. Oblikovni elementi sugeriraju da je riječ o sv. Petru iz Verone koje se nalazi na nasuprotnom zidu. Fragment je poprilično oštećen te gusto natučen prilikom prežbukavanja.¹⁰²

Slika 40: Otkriven fragment oslika sondiranjem na lijevom dijelu južnog zida drugog traveja

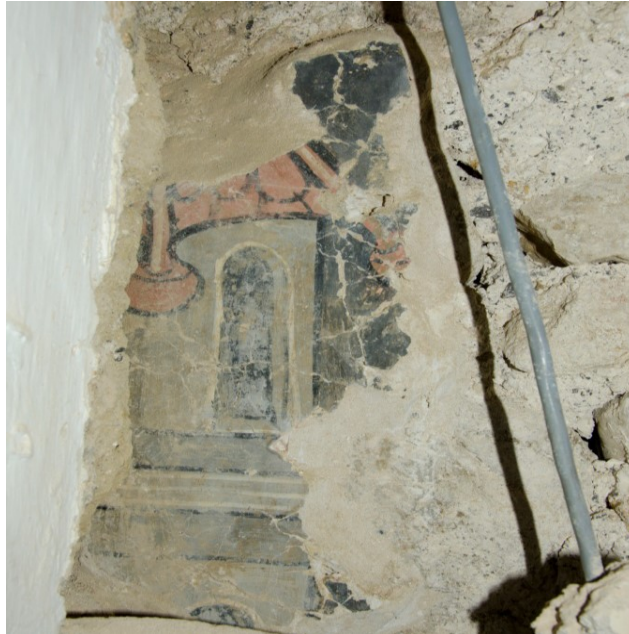
U donjem dijelu zida, okomito ispod prethodno spomenutog fragmenta, gotovo istih dimenzija, otkriven je ulomak oslika s prikazom arhitekture. Scena je prikazana na tamnoplavoj pozadini. Fragment je manje oštećen nego prethodno spomenuti oslik, a izostaju i natučetine.¹⁰³

Slika 41: Otkriven fragment oslika sondiranjem na lijevom dijelu južnog zida drugog traveja

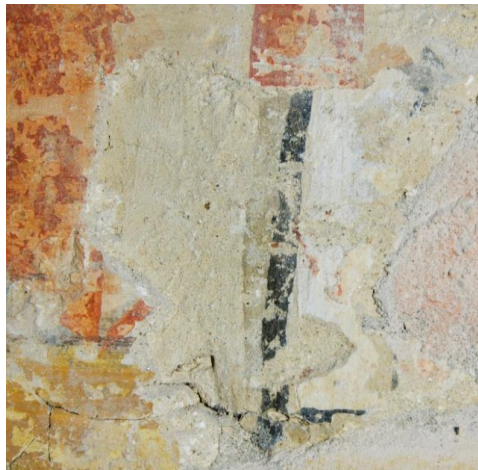
je *intonaco* otpao, slikar je izveo pripremni crtež, vjerojatno slikarskim ugljenom, a zatim pigmentom ili mješavinom pigmenata dispergiranim u vodi. Na mjestu otpalog *intonaca* vidljiva su dva poteza kista pripremnog crteža pigmentom, koji je laboratorijskom analizom identificiran kao organski crni pigment.¹¹³

Slika 44: Pripremni crtež na *arricciju*

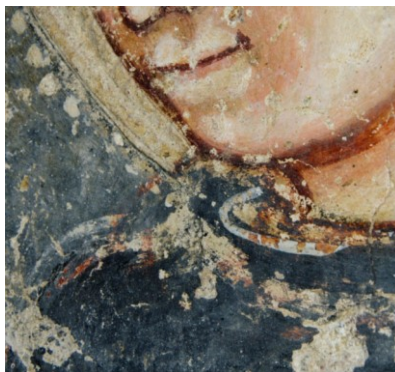
Na sloj *arriccia* nanosi se *intonaco* sličnog sastava. Pretpostavlja se da je polagan sistemom pravokutnih *giornata* koje prate rubove registara, ali zbog fragmentiranosti sačuvanog oslika preklapajući rubovi nisu pronađeni. Površina žbuke je izrazito zaglađena prije početka slikanja. Na navedenoj je žbuci slikar izveo detaljan pripremni crtež crvenom bojom (sinopijom) koja se nazire na mjestima otpalog slikanog sloja, dok drugi tragovi prenošenja crteža poput urezanih linija ili tragova konaca nisu pronađeni.¹¹⁴

Slika 45: Vidljiv pripremni crtež *cinabreseom* na *intonacu* na mjestima otpalog slikanog sloja

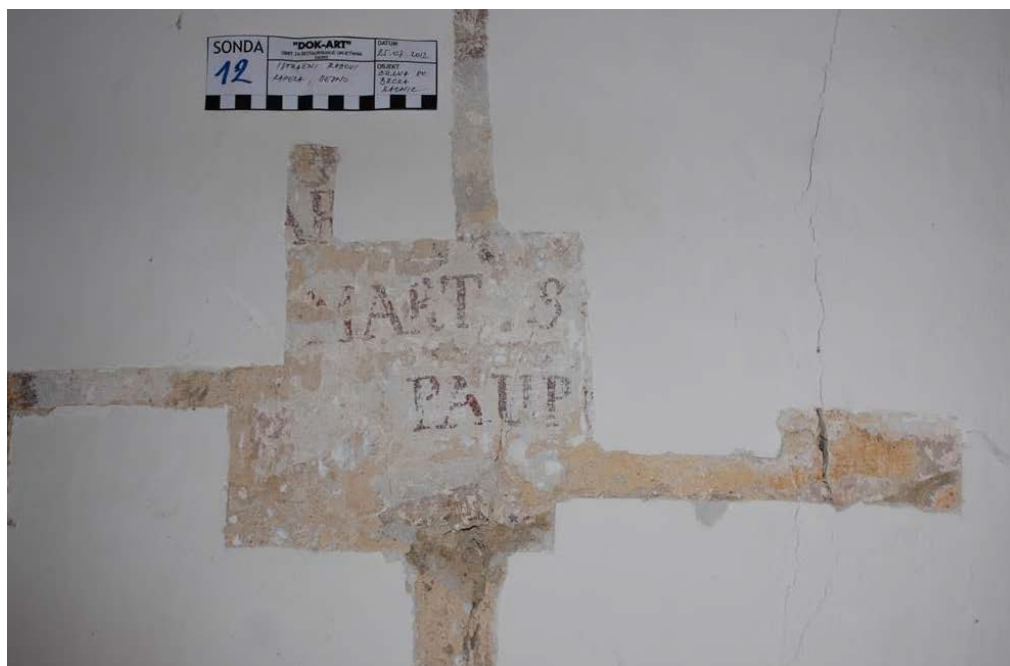
Obrt za restauriranje i konzerviranje umjetnina „Dok-art“ iz Zagreba je u srpnju 2012. godine započeo s istražnim radovima u južnoj bočnoj kapeli. Pomoću dvadesetak sondi istražena je rasprostranjenost i očuvanost baroknog slikarskog sloja, koji je vjerojatno nastao nedugo nakon gradnje kapele 1740. godine. Kapela je protokom vremena nekoliko puta bila prebijeljena, osim slikanog medaljona koji se nalazi na istočnom zidu. Stoga znalo se za postojanje baroknog zidnog oslika, ali njegov opseg, očuvanost, sadržaj i kvaliteta bili su nepoznanica. Sonde su izvedene na svim zidovima kapele i potvrdile su pretpostavku o postojanju veće oslikane površine. Istraživanjem su pronađene kvalitetno slikane ukrasne trake, bordure, vitice rokaja i kartuše s natpisima.¹¹⁸

Slika 46: Sonda na zapadnom zidu ulaza u kapelu

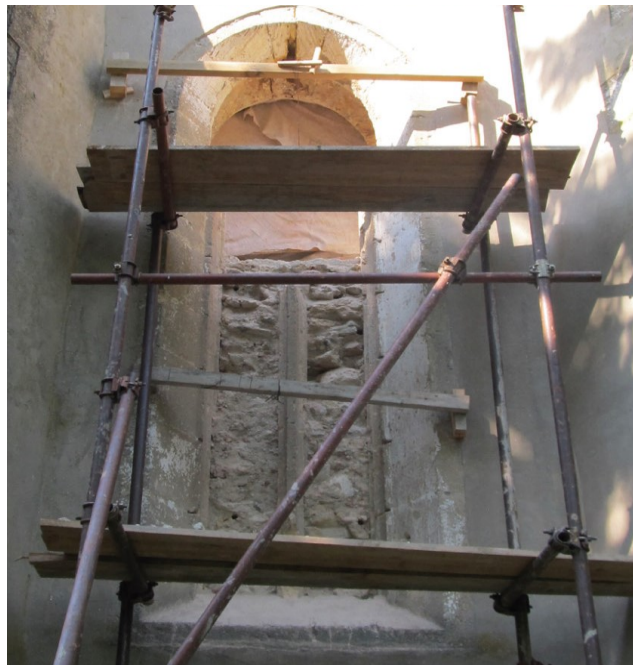
Slika 62: otvaranje kamene ispune središnjeg prozora svetišta za vrijeme radova

cijelu dubinu unutrašnje niše prozora, oko 30 centimetara. Ta ispuna sadrži vapneno-pješčanu žbuku kojom je povezana kamena i opečna građa većih i manjih dimenzija. Na istočnom prozoru zvonika ispuna se sastoji od kamena i opečne građe, a izvedena je punom dubinom unutrašnje prozorske niše. Kamena ispuna uklonjena je mehaničkim putem pomoću kiparskih dlijeta i čekića. U ispuni nisu pronađene spolije, a nije pronađen ni element prozorske klupčice. Sa kamenom ispunom uklonjen je i drveni okvir manjeg središnjeg prozora. Nakon što je ispuna uklonjena, utvrđen je izvorni lučni nadvoj prozorske niše, izveden od kamenih klesanih blokova povezanih vapneno-pješčanom žbukom grublje strukture te je prozor zatvoren s unutrašnje strane OSB pločom.¹³⁸

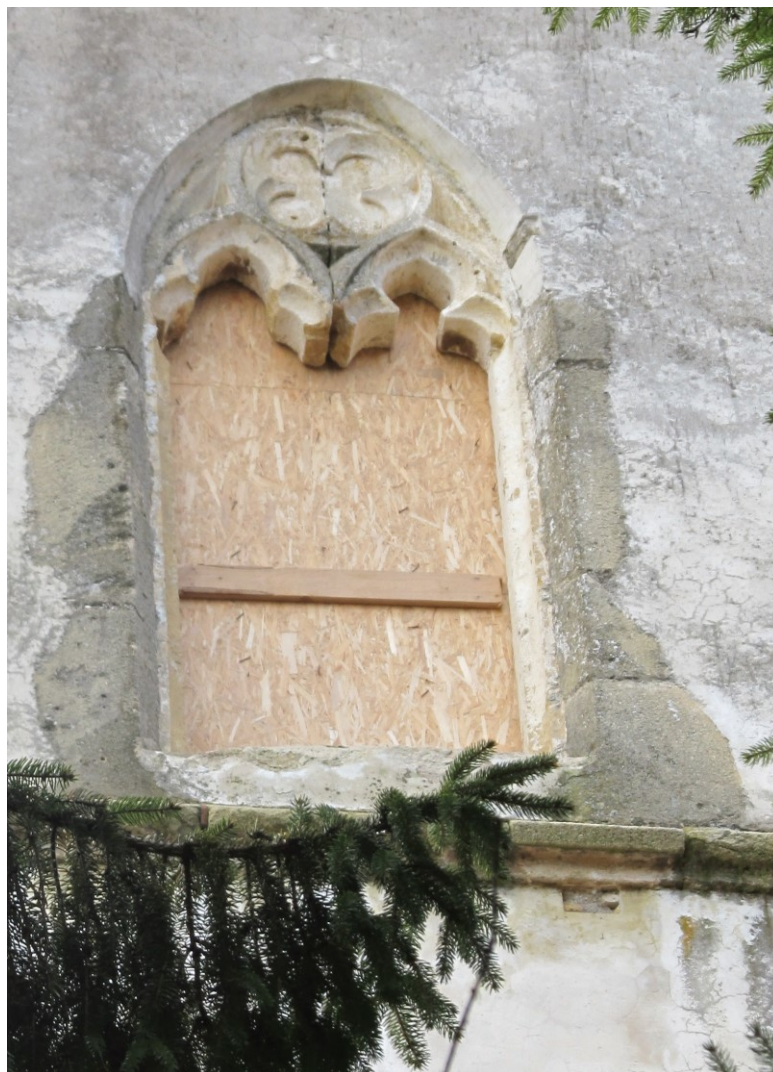
Slika 68: istočni prozor treće etaže zvonika nakon završenih radova u prosincu 2015. godine

Nakon dočišćivanja, na kamenim elementima nisu pronađene nakupine soli, stoga kemijska analiza količine topivih soli u materijalu nije bila provedena, ali je desalinizacija provedena preventivno. Prije samog postupka desalinizacije na cijeloj površini, napravljena je proba na identičnom kamenu koji je pronađen unutar ispune te je utvrđeno da korištena otopina etilsilikata ne djeluje štetno na materijal. Kameni elementi prvotno su isprani nekoliko puta destiliranom vodom, a zatim je prskanjem aplicirana kemijska otopina na bazi etilsilikata, proizvođača *Remmers*, koja blokira soli u materijalu, smanjuje transport tekućina, a time i soli kroz materijal. Nadalje, površine kamenih elemenata i fragmenti žbuke impregnirane su učvršćivačem na osnovi ester silicijeve kiseline (KSE). Korišteno je gotovo sredstvo za impregnaciju KSE OH, proizvođača *Remmers*. Prije samog postupka napravljena je proba na manjoj površini da bi se utvrdila količina sredstva koja je potrebna da se kamen učvrsti, a da otopina ne bi uzrokovala promjene u boji i strukturi kamena. Sredstvo je nanoseno prskanjem na površinu kamenih dijelova te na fragmente žbuke.¹⁴¹

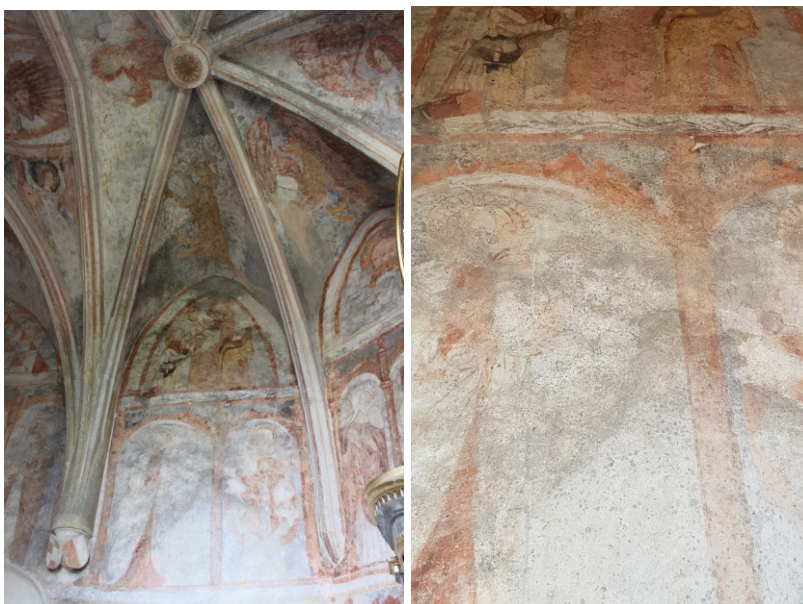
Slika 69 i 70: pogled na sjeverni zid i dio stropa

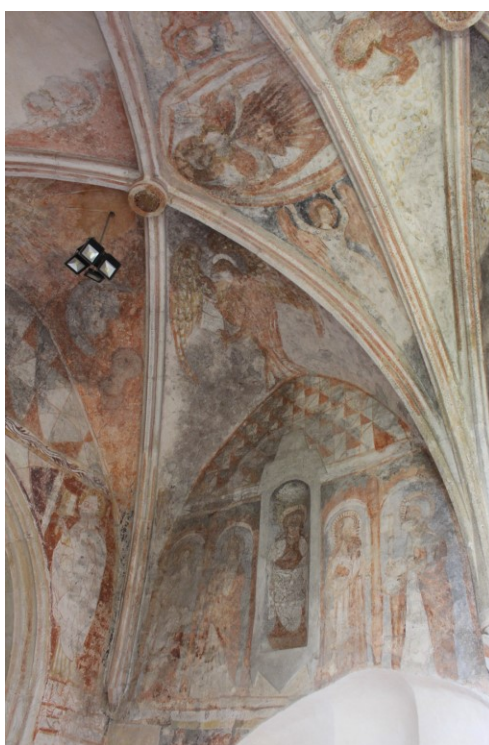
Slika 71: pogled na sjeverni zid i sjeverozapadni dio stropa
