Diplomski rad

**Konzervatorsko - restauratorske intervencije u staroj  
jezgri Dubrovnika nakon Domovinskog rata**

Anja Vijatović

ZAGREB, 2019.

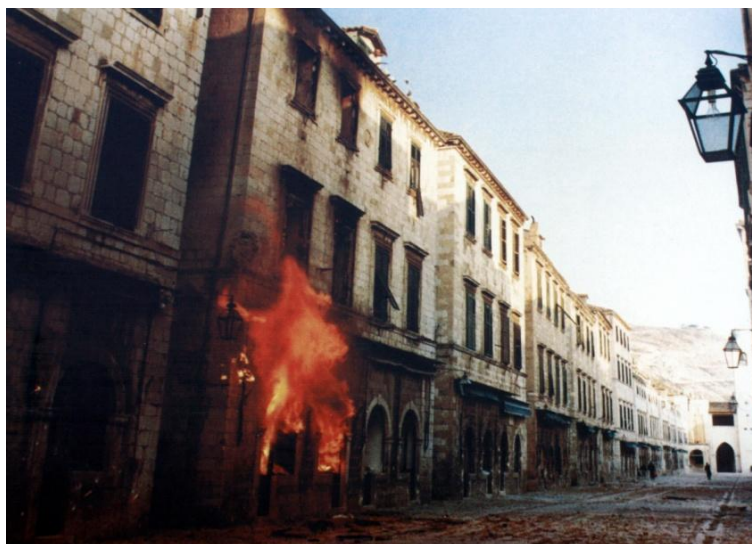
Slika 16. *Granatiranje Starog grada*

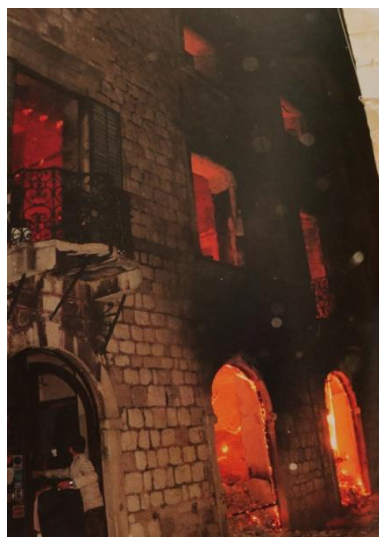
Neprijateljsko razaranje bilo je usmjereno na središnji rezidencijalni dio grada s najjačom koncentracijom spomenika i stanovnika – na stambenu arhitekturu. U povijesnoj jezgri grada izgorjelo je više građevina, među njima sedam baroknih palača sagrađenih nakon potresa 1667. godine: barokna palača u Ulici od Sigurate 1, palača Klašić u Ulici od Sigurate 2, palača Sorkočević u Ulici Miha Pracata 6, palača Martinušić u Ulici Sv. Josipa 1, barokna palača u Ulici od Puča 11, palača Đurđević - Maineri u Širokoj ulici 5 i barokna palača u Ulici od Puča 16.<sup>165</sup>

Slika 41. *Kuća u plamenu, 6. prosinca 1991. godine*

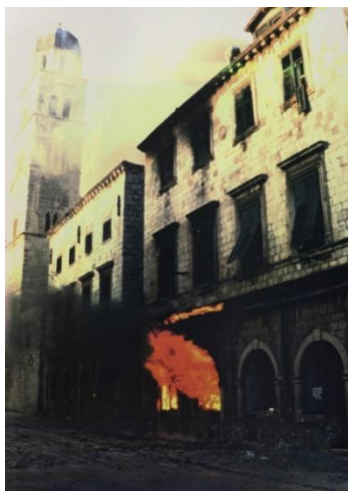
Uslijed ratnih razaranja 6. prosinca 1991., nastali požar uništio je u cijelosti unutrašnjost palače. Ostala je samo ljuštura i dio unutrašnjih zidova prizemlja. Kompletan sadržaj i građevinski materijal urušili su se u prizemlje.<sup>167</sup>

Slika 42. Palače u Ulici od Sigurate 1 i 2 u plamenu

Obnova potpuno izgorjelih objekata odvijala se u tri faze rada.<sup>168</sup> Prva faza uključivala je raščišćavanje ruševina, osiguravanje i zaštitu ostataka objekata. U drugoj fazi izrađene su konzervatorske valorizacije i smjernice za obnovu, te projekt obnove. Kako bi se pripremila potrebna dokumentacija za obnovu bilo je važno učiniti arhitektonska snimanja i kulturno povijesnu valorizaciju. Treća faza je uključivala obnovu objekata, od sanacija konstrukcije do završnih radova. Rekonstrukciju je olakšavala jednakost svih palača u rasporedu na pročelju, istovjetnost oblikovanja kamenim portalom, te prozorima prvog kata.

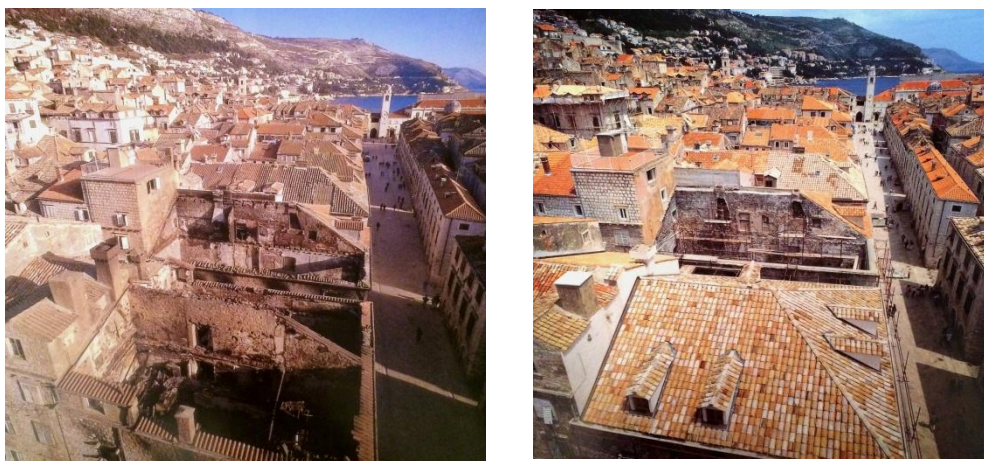
Slika 43. Krovište Palače Festivala prije i nakon obnove

Prema prijašnjem trostrešnom obliku bilo je potrebno izvesti krovište drvenom nosivom konstrukcijom s krovnim prozorima *belvederima* pritom pazeći na kompoziciju pročelja. Prema prethodno izrađenoj dokumentaciji izvedena je rekonstrukcija krovišta na način da je nakon učvršćenja vijenca nosivih zidova postavljena drvena krovna konstrukcija. Svi elementi i detalji izvedbe izvedeni su prema projektu i uz stalni konzervatorski nadzor, a krovište je prekriveno pokrovom od kupe kanalice, koristeći tradicionalnu staru dubrovačku kupu za gornji sloj. Grede i daske su prethodno bile blanžane i bojane tamnim premazom.

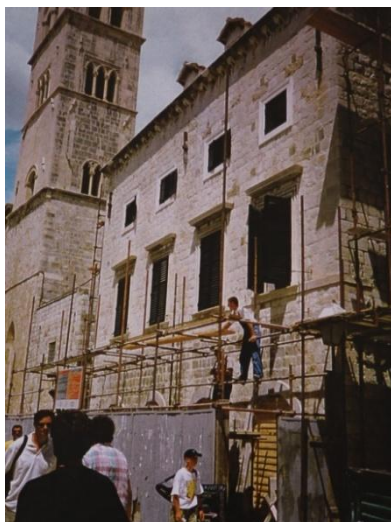
Požar koji je zahvatio potkrovlje i drugi kat ošteti je unutarnju stranu kamenog zida drugoga kata. Zid je širine od oko 60 do 70 cm, sastoji se od unutarnjeg i vanjskog kamena. Vanjski dio kamena nije izgorio, dok je unutarnji kamen oštećen u požaru. Potpuno oštećeni kamen se

Slika 44. *Obnova palače u Ulici od Sigurate 1*

Djelomičnom rekonstrukcijom i pažljivom restauracijom je bilo potrebno obnoviti pregradne zidove na prvome katu pazeći kako bi se zadržao njihov izgled i karakter.<sup>172</sup> Na drugom katu i potkrovlju pregradne zidove koji su uništeni trebalo je izvesti novim materijalima pritom pazeći na povijesnu dispoziciju prostora prvog kata.

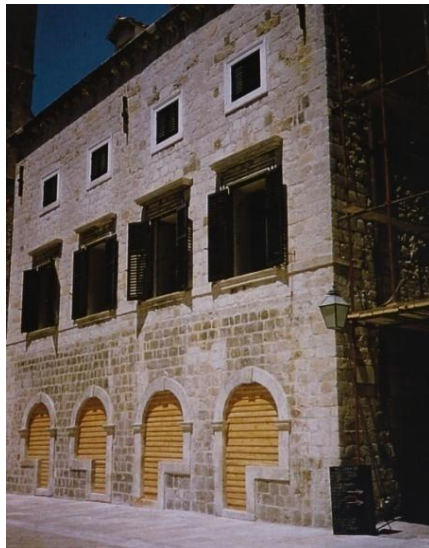
Nakon razaranja 1991. godine palača je očišćena od urušenog i izgorjelog materijala, te je postavljen improvizirani krov od ljepenke.<sup>179</sup> Svi su otvori zatvoreni kako u unutrašnjost ne bi ulazile padaline. Prilikom mjera očuvanja preostalih štukatura otkriveni su zidni oslici na prvom katu.

Slika 45. *Palača u Ulici od Sigurate 1 (Palača Festivala) 1996.-1997.,  
obnova konstrukcije i pročelja*

U drugoj fazi radova izvedena je rekonstrukcija krovišta od klasičnog drvenog gređa u sustavu roženičkog krova s pajantom. Na dijelu krovnog vijenca postavljen je horizontalni serklaž od drvenih greda vezan čeličnim sidrima s vijcima za nosive vanjske zidove.<sup>180</sup> Na čitavu površinu drvene konstrukcije stavljena je daska. Horizontalne letve prekrivene su PVC folijom i toplinskom izolacijom. Bilo je predviđeno pokrivanje kupama kanalicama karakterističnim za Dubrovnik. Tvornica iz Bedekovčine „Tondach Hrvatska“ bila je angažirana za proizvodnju kupa. U donjem sloju krovište je prekriveno novim kupama, a u gornjem sloju starim.

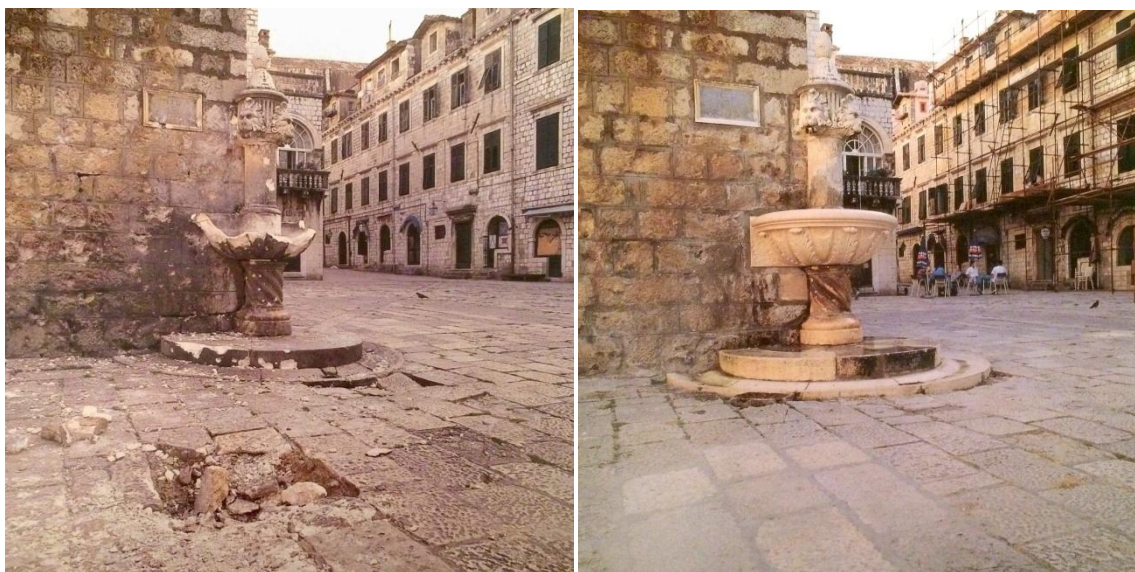
Izravno je pogođena dva puta, 29. svibnja i 19. lipnja 1992. godine, te je pretrpjela teška oštećenja.<sup>197</sup> Pogotkom u neposrednoj blizini fontane, krhotinama granate i detonacijom odlomljeno je oko 50% bazena fontane, oštećena je plastika baze i valjkastog stupa, te akroterij fontane.

Najoštećeniji dio Amerlingove fontane bio je školjkasti bazen. Sačuvan je samo krajnji desni dio, pa ga je bilo potrebno demontirati zajedno s konzolom koja se nalazi u zidu kuće. Na osnovu fotodokumentacije i dva sačuvana reljefna polja koja se ponavljaju duž cijele školjke planiralo se klesanje novog bazena.<sup>198</sup> S originalnog sačuvanog reljefa bilo je potrebno uzeti otisak. Ručno, pomoću tradicionalnih alata klesao se novi bazen i obrađivali detalji, a završna obrada je izvedena martelinom.<sup>199</sup> Sitnija oštećenja nastala rasprskavanjem gelera po cijeloj površini fontane kao npr. površinska oštećenja na donjem tordiranom stupu, na gornjem ljuskasto obrađenom stupu iznad bazena, te manja oštećenja na glavama maskreona odlučeno je da se neće restaurirati jer ni stilski ni funkcionalno nisu narušili integritet spomenika. Oštećenje koje je pretrpjelo uzdignuto kružno postavljeno postolje na kojem se nalazi fontana obnovilo se metodom tašeliranja, odnosno umetanjem zdravih komada kamena nakon odstranjenja oštećenog dijela kamena uz kompletno mijenjanje nekoliko čitavih kamenova. Zahvaljujući donaciji prijatelja i štovatelja grada Dubrovnika započela je njena obnova. U prikupljanju sredstava svoj su doprinos dali i dubrovački umjetnici.<sup>200</sup> Potrebnu dokumentaciju izradio je Zavod za obnovu, a potrebnu suglasnost izdao je Konzervatorski odjel u Dubrovniku koji se tada zvao Zavod za zaštitu spomenika kulture. Kamen od kojeg je klesana fontana potjecao je s otoka Vrnika, blizu Korčule. Taj tip kamena je kvalitetni sedimentirani vapnenac *unito*, od kojeg su napravljeni gotovo svi dekorativni elementi na dubrovačkim spomenicima. *Unito* je kompaktniji bjelji kamen koji je podatniji i lakši za obradu dlijetom.<sup>201</sup> Odgovarajući kamen nađen je na otoku Braču kako bi započela rekonstrukcija potpuno uništenog bazena fontane, te je u cijelosti prenesena na Brač u radionicu klesara Josipa Mošića.<sup>202</sup> Nakon završetka obnove montiran je kameni stup kružnog oblika, a oštećeni kameni ukrasi na bazenu mjestimično su popravljeni smjesom od bijelog cementa i kamene prašine što je učinjeno i na dijelu kamenog pločnika uz samu fontanu. Završene obrade popravljenih kamenih površina morale su biti prilagođene već postojećim površinama.

Slika 50. Amerlingova fontana prije i nakon obnove

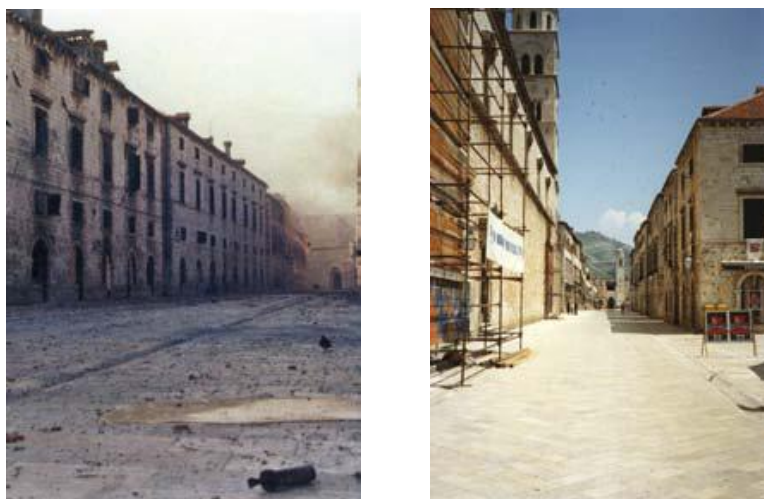
U Domovinskom ratu od ratnih razaranja Stradun je pretrpio znatna mehanička oštećenja. Bilo je 46 direktnih pogodaka razornih projektila.<sup>207</sup> Sva oštećenja su dokumentirana, snimljena fotografski i arhitektonski, numerirana, a svaki kamen kojemu je potrebna zamjena točno je izmjereno i obilježen.<sup>208</sup> Stradun je popločan kamenim pločama debljine 10 - 15 cm. Prevladava kamen tipa dolit s crvenkastim venama koji potječe iz kamenoloma Uskopje i Dubac.<sup>209</sup> Središnji dio ulice je lagano zaobljen „na kupu“ kojeg prekrivaju ploče od gustog vapnenca koji je od različitih nijansi sive boje (siva, crvenkasto siva, sivkasta, smečkasto siva). Na površini su kamene ploče tijekom vremena dobile glatkoću i sjaj nastao korištenjem. Bočni dijelovi glavne ulice, uključujući pasice i kanale izrađene su od korčulanskog rudistnog vapnenca tipa *'fiorito'* ili *'pigavac'* i *'unito'* ili *'saldi'* različitih nijansi sive i žućkasto sive boje.<sup>210</sup>

Slika 51. Pločnik na Stradunu prije i nakon obnove

snimljena i označena brojevima od 1 do 46 kako bi se točno znalo koje se ploče skidaju i zamjenjuju.<sup>215</sup> Dlijetom za kamen dobro su očišćene fuge koje su bile zalivene cementnim mortom. Sve je bilo potrebno dobro očistiti od sitnih krhotina kamena kako bi se na čistu podlogu polagalo kamene ploče debljine 12 do 18 cm.<sup>216</sup>

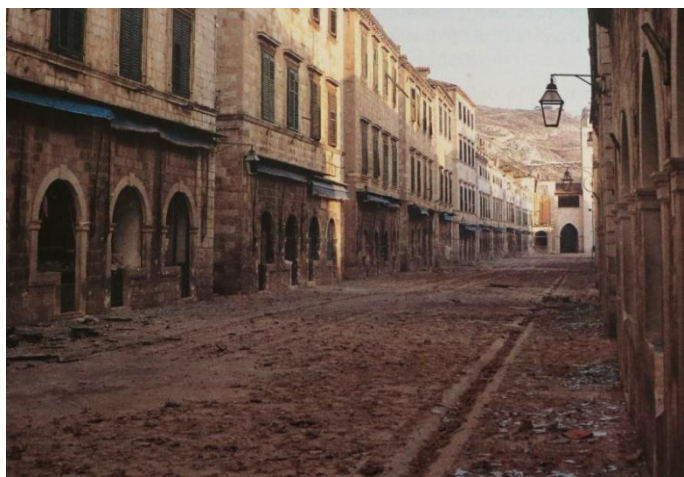
Tijekom Domovinskog rata oštećena je kamena struktura pločnika. Pločnik ulice Straduna oštećen je s 46 direktnih pogodaka, od toga 6 direktnih pogodaka velikog kalibra.<sup>211</sup> Od pogodaka su nastale rupe u pločniku promjera između 80 i 150 cm i dubine između 2 i 70 cm. Ispred zapadnog podesta crkve Sv. Vlaha nalazila se najveća rupa u pločniku promjera oko 1,5 m. U većoj mjeri kamen je bio oštećen krhotinama granata, a na mjestima udara je bio u potpunosti razlomljen. Dijelovi pločnika oštećeni su i strukturalno i površinski, dok je dio bio oštećen samo u površinskom dijelu. Projektili su oštetili i objekte u neposrednoj blizini. Oštećen je kamen na pročeljima objekata i to na više mjesta, prozori na katu i fino klesani okviri vrata „na koljeno“ u prizemnom dijelu. Na mjestima su rastreseni nosivi glavni zidovi, te evidentirane pukotine širine od 1 do 4 cm.<sup>212</sup>

Slika 52. *Stradun usred najžešćeg bombardiranja, 6. 12. 1991.*

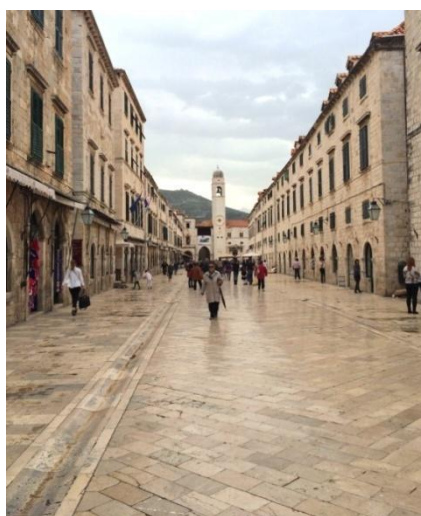
Slika 54. *Stradun nakon obnove*
