Diplomski rad

**ZAŠTITA I OČUVANJE VODENICA NA  
PODRUČJU TOPUSKOG**

Dora Hornik

ZAGREB, 2021.

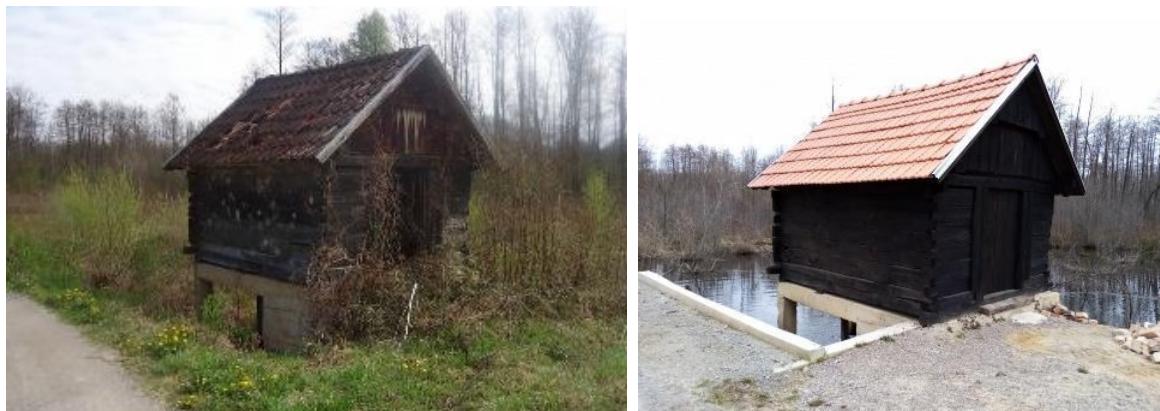
Sl. 37. (lijevo) Vodenica Bakić u Bakićima u Donjoj Čemernici prije suvremene obnove (<https://www.facebook.com/mostperna/photos/mlin-vorkapi%C4%87i/2405528039489904>, pristup 2. 3. 2021.).

Sl. 38. (desno) Vodenica Bakić u Bakićima u Donjoj Čemernici nakon suvremene obnove (snimila: Dora Hornik, 24. 2. 2020.).

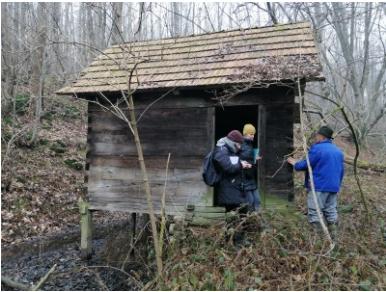
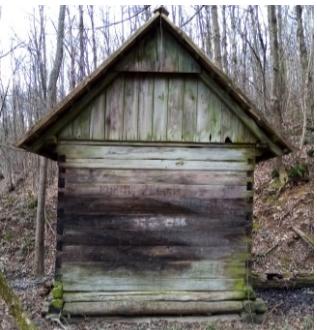
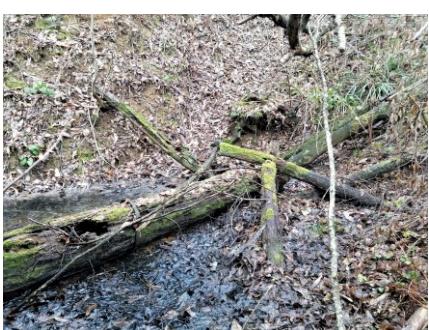
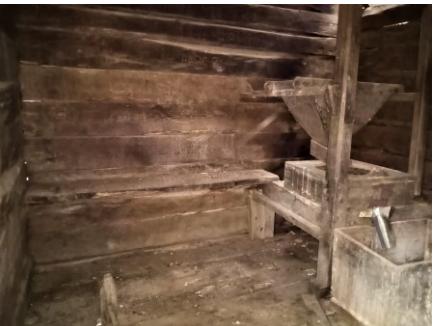
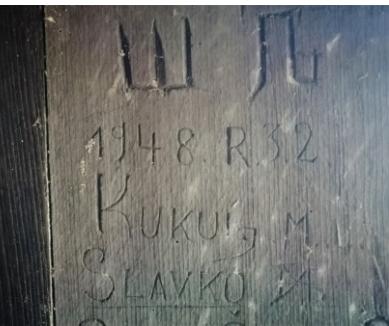
Sl. 49. (gore lijevo) Glavno pročelje zgrade mлина br. 1 u Maličkoj (snimila: Viktorija Ćurlin, 26. 1. 2020.).	Sl. 50. (gore u sredini) Bočno pročelje zgrade mлина br. 1 u Maličkoj (snimila: Dora Hornik, 25. 2. 2020.).	Sl. 51. (gore desno) Badanj mлина br. 1 u Maličkoj (snimila: Viktorija Ćurlin, 26. 1. 2020.).	Sl. 52. (dolje lijevo) Fotografija unutrašnjosti mлина br. 1 u Maličkoj (snimila: Dora Hornik, 25. 2. 2020.).
Sl. 53. (dolje u sredini) Unutrašnjost mлина br. 1 u Maličkoj (snimila: Dora Hornik, 25. 2. 2020.).	Sl. 54. (dolje desno) Urezani potpis korisnika mлина na vratima mлина br. 1 u Maličkoj (snimila: Viktorija Ćurlin, 26. 1. 2020.).

<b>Valorizacija</b>	Veći dio vodenice sačuvan je u cijelosti (nedostaje dio krovnog pokrova te je oštećen badanj), što vodenici daje veliku vrijednost cjelovitosti te starosnu vrijednost, ukoliko se uzme u obzir da je izveden najkasnije sredinom 20. st. Za očuvane elemente (temelj, zgrada, krov i unutarnji dio mlinskog mehanizma) samo djelomično postoji mogućnost da su izvorni (postojeći mlinski kamenovi vjerojatno su ranije zamijenili one prijašnje istrošene, postojeći su betonski temelji možda zamijenili ranije drvene ili kamene temelje, a krovni je pokrov ranije možda bio izveden od biber crijepe, a ne od postojećeg crijepe u tipu salonita). Mlin se također skladno uklapa u prirodnu okolinu koju svojim prisustvom uljepšava, zbog čega ima i ambijentalnu vrijednost. Zidovi i krila vrata vodenice ispisani su urezanim potpisima nekadašnjih korisnika mлина, pa stoga mlin ima i povijesno-dokumentarnu vrijednost.

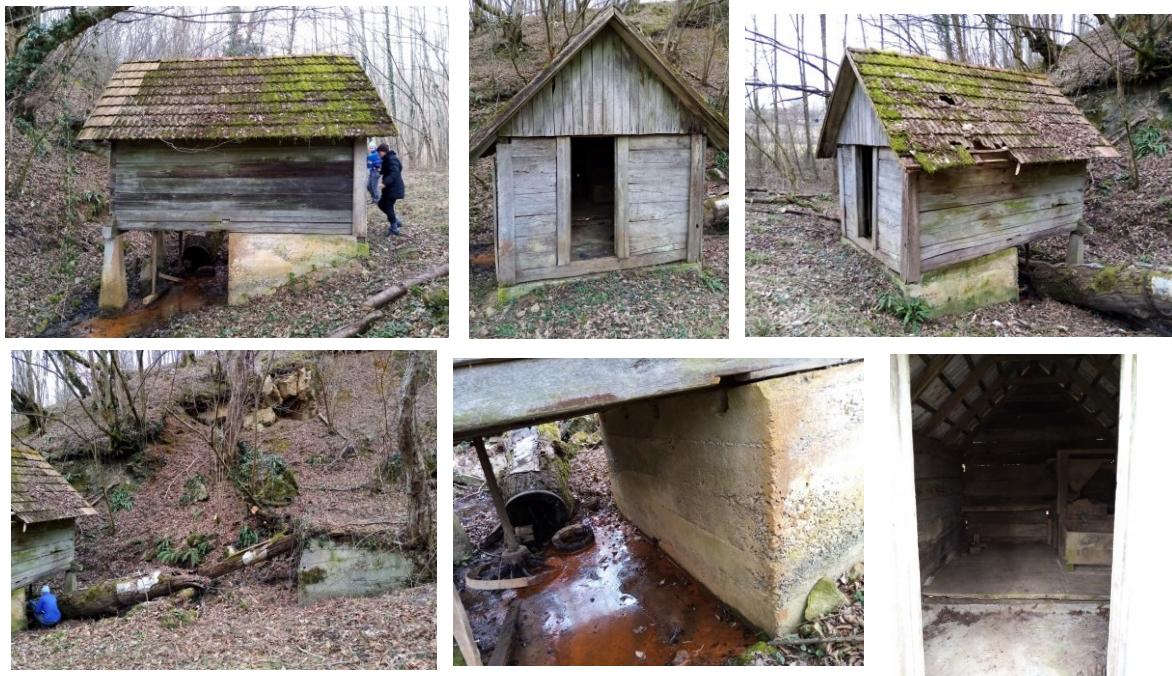
<b>naselje:</b> MALIČKA <b>k.o.:</b> 333727, MALIČKA <b>k.č.:</b> *9 <b>točne ili približne koordinate:</b> <u>45°18'07.9"N</u> <u>15°50'34.0"E</u>	<b>naziv mлина:</b> mlin br. 2 (mlin Lončar)	<b>datum obrade:</b> veljača 2021.	<b>list:</b> 2.
---	--	--	-----------------

Sl. 55. (gore lijevo) Bočno pročelje zgrade mlina br. 2 (mlina Lončar) u Maličkoj (snimila: Dora Hornik, 25. 2. 2020.).

Sl. 56. (gore u sredini) Glavno pročelje zgrade mlina br. 2 (mlina Lončar) u Maličkoj (snimila: Dora Hornik, 25. 2. 2020.).

<b>Sadašnje građevinsko stanje</b>	Loše. Mlin ima sačuvanu zgradu, unutarnji dio mlinskog mehanizma, krila ulaznih vrata i klupu. Djelomično mu je oštećen krovni pokrov (ponegdje nedostaju crjepovi, ponegdje su oni polomljeni, a ponegdje prekriveni mahovinom), kolo (koje je propalo u blato te se nakosilo s jedne strane) i badanj, koji je slomljen. Na zidovima, temeljima i unutarnjem dijelu mlinskog mehanizma vidljiva je zelena pljesan. Mlin više nije na vodotoku. Nekadašnji dio vodotoka kod kola, ispod same zgrade mлина, gdje je danas samo blato, zagađen je spojevima bakra, što tome dijelu daje neprirodnu narančastu boju. Okolina mлина je zarasla u šumu zbog čega mu se teško prilazi.
<b>Valorizacija</b>	Veći dio vodenice sačuvan je u cijelosti (nedostaje manji dio krovnog pokrova te je oštećen badanj i kolo), što vodenici daje veliku vrijednost cjelovitosti te starosnu vrijednost, ukoliko se uzme u obzir da je izведен najkasnije sredinom 20. st. Za očuvane elemente (temelj, zgrada, krov i unutarnji dio mlinskog mehanizma) samo djelomično postoji mogućnost da su izvorni (postojeći mlinski kamenovi vjerojatno su ranije zamijenili one prijašnje istrošene, postojeći su betonski temelji možda zamijenili ranije drvene ili kamene temelje, a krovni je pokrov ranije možda bio izведен od biber crijepta, a ne od postojećeg crijepta u tipu salonita). Mlin se također skladno uklapa u prirodnu okolinu koju svojim prisustvom uljepšava, zbog čega ima i ambijentalnu vrijednost, a urezani potpisi korisnika mлина na zidovima i drvenom jarmu daju mu i povijesno-dokumentarnu vrijednost.

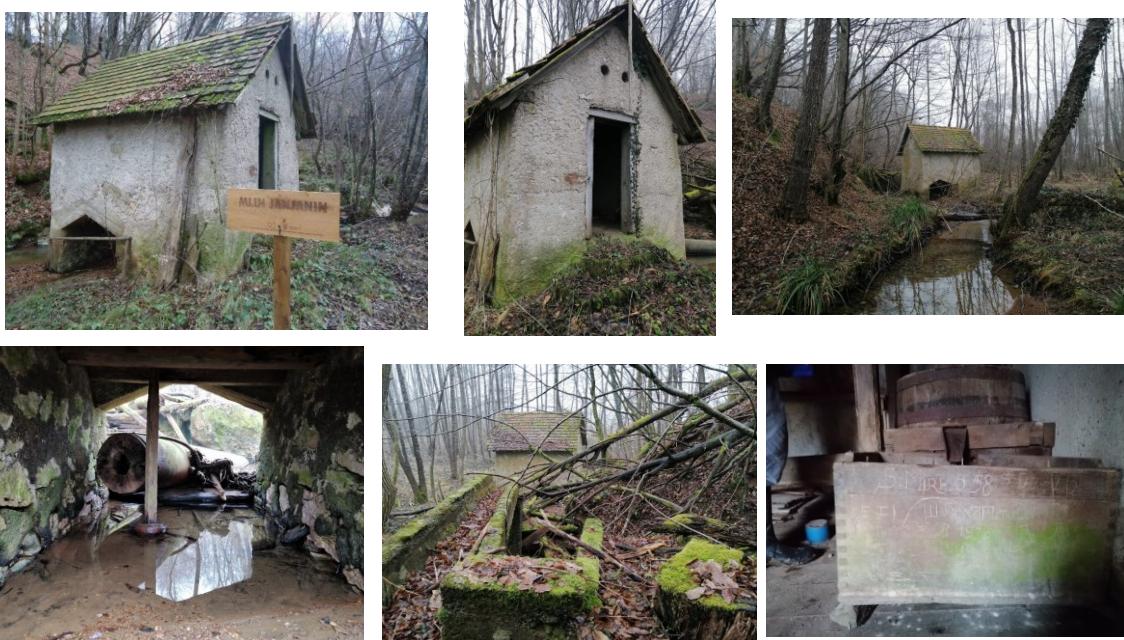
<b>naselje:</b> MALIČKA <b>k.o.:</b> 333727, MALIČKA	<b>naziv mлина:</b> mlin br. 3 (mlin Janjanin)	<b>datum obrade:</b> veljača 2021.	<b>list:</b> 3.
---	--	---------------------------------------	-----------------

Sl. 61. (gore lijevo) Zgrada mлина br. 3 (mlina Janjanina) u Maličkoj (<https://www.facebook.com/mostperna/photos/2401859573190084/>, pristup 2. 3. 2021.).

Sl. 62. (gore u sredini) Zgrada mлина br. 3 (mlina Janjanina) u Maličkoj (snimila: Viktorija Ćurlin, 26. 1. 2020.).

postrojenje (unutarnji dio s drvenim jarmom, drvenim košem, mlinskim kamenovima, drvenim kućištem za mlinске kamenove, drvenim korićem, metalnim regulatorom nagiba korića u obliku rašlje i drvenom kištom; vanjski dio s drvenim vretenom i metalnim horizontalnim kolom sa žlicama); badanj je izведен od izdubljenog debla stabla; bent je izведен od betona te u obliku kanala koji je i kanalizirao vodu potoka.
<b>Sadašnje građevinsko stanje</b>	Loše. Mlin ima sačuvanu zgradu i unutarnji dio mlinskog mehanizma. Oštećen mu je vanjski dio mlinskog mehanizma, odnosno badanj, koji je slomljen, te kolo, koje je potonulo u blato. Na temeljima, zidovima i kištri se uočava prisutnost zelene plijesni, a na bentu mahovine. Mlin više nije na vodotoku. Okolina mлина je zarasla u šumu zbog čega mu se teško prilazi.
<b>Valorizacija</b>	Veći dio vodenice sačuvan je u cijelosti (oštećen je samo dio vanjskog mlinskog mehanizma, odnosno kolo, kao i badanj), što vodenici daje veliku vrijednost cjelovitosti te starosnu vrijednost, ukoliko se uzme u obzir da je izведен najkasnije sredinom 20. st. Za očuvane elemente (temelj, zgrada, krov i unutarnji dio mlinskog mehanizma) samo djelomično postoji mogućnost da su izvorni (trenutna zidana zgrada možda je prethodno bila drvena, postojeći mlinski kamenovi vjerojatno su ranije zamijenili one prijašnje istrošene, postojeći su betonski temelji možda zamijenili prethodne drvene ili kamene temelje, a krovni je pokrov ranije možda bio izведен od biber crijepe, a ne od postojećeg crijepe u tipu salonita). Mlin se također skladno uklapa u prirodnu okolinu koju svojim prisustvom uljepšava, zbog čega ima i ambijentalnu vrijednost. Kištra i koš unutarnjeg dijela mlinskog mehanizma vodenice ispisani su urezanim potpisima nekadašnjih korisnika mлина, pa stoga mlin ima i povjesno-dokumentarnu vrijednost.

<b>Načelne smjernice za potrebne zahvate i daljnje postupanje</b>	<ul style="list-style-type: none"> <li>- restauracija vodenice (popravak oštećenih dijelova vanjskog dijela mlinskog mehanizma, tj. badnja i kola, kako bi se mlin mogao ponovno staviti u izvornu funkciju)</li> <li>- uklanjanje plijesni s temelja, zidova i kištare mlina te mahovine s benta</li> <li>- ponovna uspostava vodotoka do vodenice te njegova stabilizacija gabionima kako ne bi mijenjao smjer te se zatrpaо zemljanim sedimentom</li> <li>- redovno čišćenje korita od granja i lišća</li> <li>- uklanjanje šumskog raslinja u koje je mlin zarastao</li> <li>- ogradijena stabala u bližem okolišu vodenica žičanom ogradom kako bi ih se zaštitilo od dabrova</li> <li>- izvedba pješačke, planinarske i biciklističke poučne staze uz mlin (koja prolazi uz njega te se nastavlja do obližnjeg mлина) te izletišta</li> </ul>

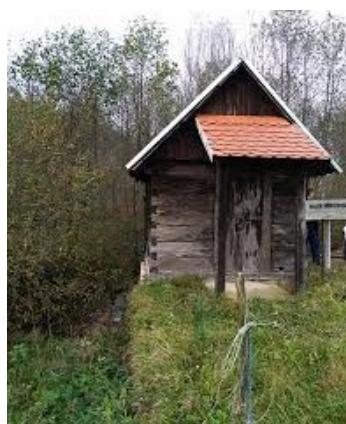
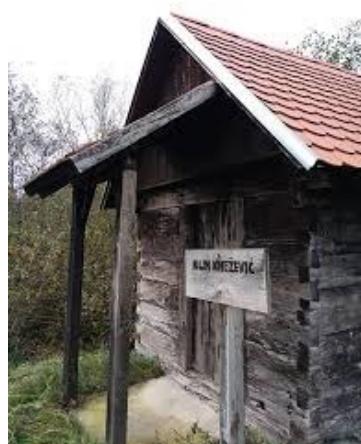
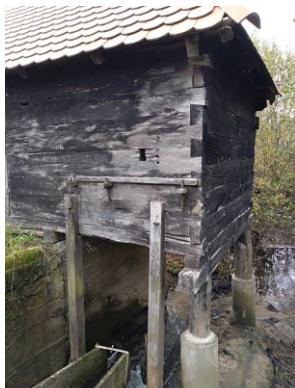
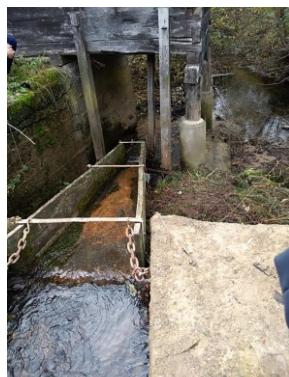
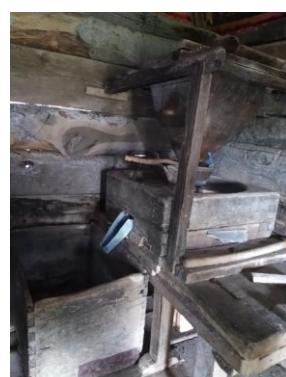
Sl. 93. (gore lijevo) Mlin br. 13 (mlin Knežević) u Perni  
(<https://www.facebook.com/media/set/?set=a.1896978200351881&type=3>, pristup 2. 3. 2021.).

Sl. 94. (gore desno) Glavno pročelje mлина br. 13 (mlina Knežević) u Perni  
(<https://www.facebook.com/media/set/?set=a.1896978200351881&type=3>, pristup 2. 3. 2021.).

<b>Vrijeme izgradnje-razdoblje:</b>	najkasnije sredina 20. st.; obnova 2009. (Roknić 2019)
<b>Izvorna namjena:</b> <b>Sadašnja namjena:</b>	gospodarska (mljevenje žitarica) nema namjenu
<b>Opis građevine (položaj u prostoru, materijali, konstrukcije i sl.)</b>	Mlin je smješten u Perni na istoimenom potoku. Zgrada mлина je prizemnog karaktera i manjih dimenzija. Tlocrt joj je u obliku kraćeg i šireg pravokutnika. Ima jednu prostoriju. Sagrađena je od drvenih hrastovih planjaka na uglovima povezanih u njemački vez. Ima dvostrešan krov prekriven biber crijeponom. Temelji su joj izvedeni od betona i drva. Nad ulazom je mali trijem. Nema prozorski otvor te ima jedno mlinsko postrojenje (unutarnji dio s drvenim jarmom, drvenom košem, mlinskim kamenovima, drvenim kućištem za mlinske kamenove, drvenim korićem, drvenim čekalom/čeketalom i drvenom kištom; kolo sa žlicama i drveno vertikalno vreteno); drveni badanj; postojeći je i bent koji je izведен od kamena.

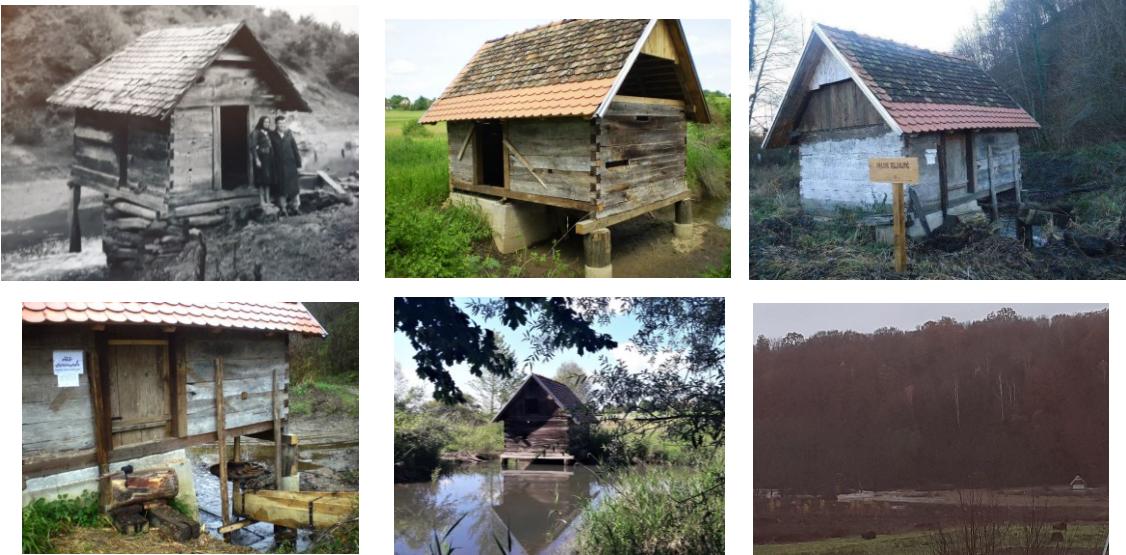
Sl. 98. (gore lijevo) Izvorna, „stara” zgrada mлина br. 14 (mlina Kljajić) u Perni, prije nego li je bila uništena te prije nego li je na njezino mjesto postavljen dislociran mlin s Petrove gore. Fotografirano 1954. godine (Roknić 2019)

<b>Izvorna namjena:</b> <b>Sadašnja namjena:</b>	gospodarska (mljevenje žitarica) dekorativna i društvena
<b>Opis građevine (položaj u prostoru, materijali, konstrukcije i sl.)</b>	Mlin je smješten u Perni na istoimenom potoku. Zgrada mлина je prizemnog karaktera, manjih dimenzija i tlocrta u obliku kraćeg i šireg pravokutnika. Ima jednu prostoriju. Sagrađena je od drvenih hrastovih planjaka na uglovima povezanih u njemački vez. Ima dvostrešan krov pokriven biber crijepon te temelje izvedene djelomično od betona, a djelomično od drvenih trupaca. Ima jedan prozorski otvor na jednom bočnom pročelju te jedno mlinsko postrojenje (uključivalo je vertikalno vreteno i horizontalno kolo sa žlicama).
<b>Sadašnje građevinsko stanje</b>	Loše. Izvorni mlin koji se nalazio na mjestu današnjeg u potpunosti je propao te je od njega ostala sačuvana samo lokacija (no, fotografijama je potvrđeno da je 1954. još bio postojeći). Sadašnji mlin predstavlja drugi koji je u Pernu, na mjesto spomenutog devastiranog mлина, 2012. godine dislociran s Petrove gore gdje je ostao bez vodotoka-taj je mlin ranije, prije nego li je dislociran, bio samo djelomično očuvan, što znači da su mu se neki dijelovi zidova kod zabata te crijeponi krova, nakon dislokacije na mjesto autentičnog mлина Kljajić, morali nadoknaditi novima, uz zadržavanje onih postojećih. Kasnije, 2014. godine, obnovljen je i bent te prilazni put mlinu koji su ranije također bili devastirani (Roknić 2019). Međutim, kako je vidljivo na fotografijama, te kako se saznaće i od kazivača, danas je dio mлина potopljen zbog podizanja razine vode potoka Perne poglavito zbog aktivnosti dabrova-vлага kojoj je pritom izložen zasigurno je već prouzročila neke štete na temeljima, badnju i vanjskom mlinskom mehanizmu mлина, zbog kojega će ga se u budućnosti trebati ponovno obnavljati, a možda čak i dislocirati na drugu lokaciju, ukoliko se problem s dabrovima neće moći riješiti.

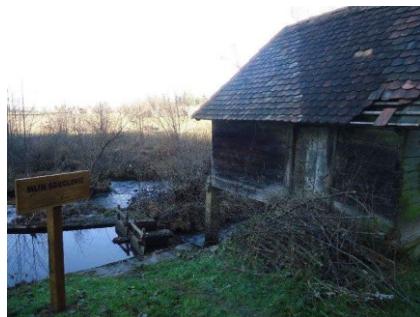
Sl. 114. Mlin br. 18 (mlin Sokolović) u Perni  
(<https://www.facebook.com/mostperna/photos/2401858599856848/>, pristup 2. 3. 2021.).

<b>Vrijeme izgradnje-razdoblje:</b>	najkasnije sredina 20. st.
<b>Izvorna namjena:</b>	gospodarska (mljevenje žitarica)
<b>Sadašnja namjena:</b>	nema namjenu
<b>Opis građevine (položaj u prostoru, materijali, konstrukcije i sl.)</b>	Mlin je smješten u Perni. Zgrada mлина je prizemnog karaktera, manjih dimenzija i tlocrta u obliku kraćeg i šireg pravokutnika. Ima jednu prostoriju. Sagrađena od drvenih hrastovih planjaka na uglovima povezanih u njemački vez. Ima dvostresan krov s pokrovom od biber crijeva. Temelji su joj izvedeni od betona. Ima jedno mlinsko postrojenje (uključivalo je vertikalno vreteno i horizontalno kolo sa žlicama).
<b>Sadašnje građevinsko stanje</b>	Na mlinu su vidljiva oštećenja krovnog pokrova. Na dijelovima vanjskog zida vidljiva je prisutnost zelene pljesni.
<b>Valorizacija</b>	Dio je vodenice sačuvan u cijelosti (manje je oštećen krovni pokrov, sačuvana je zgrada mлина), što vodenici određenu vrijednost cjelovitosti te starosnu vrijednost, ukoliko se uzme u obzir da su postojeći dijelovi izvedeni najkasnije sredinom 20. st. Mlin se skladno uklapa u prirodnu okolinu koju svojim prisustvom uljepšava, zbog čega ima i ambijentalnu vrijednost.

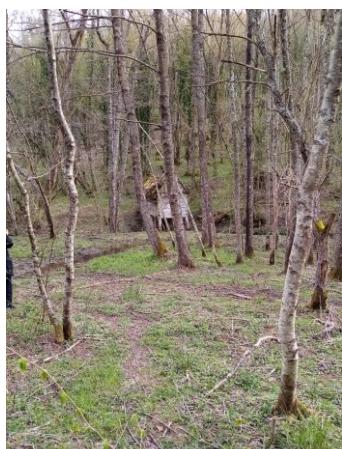
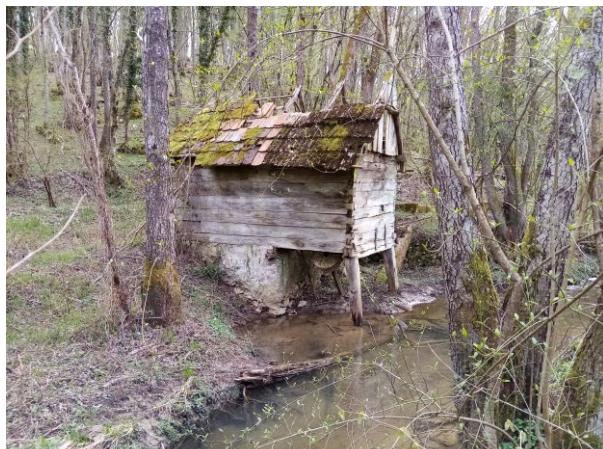
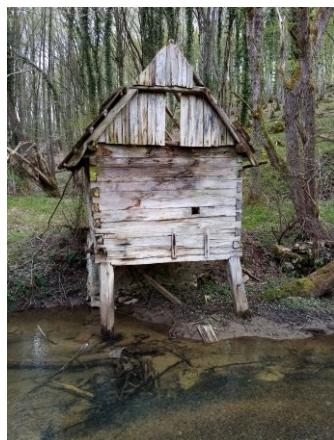
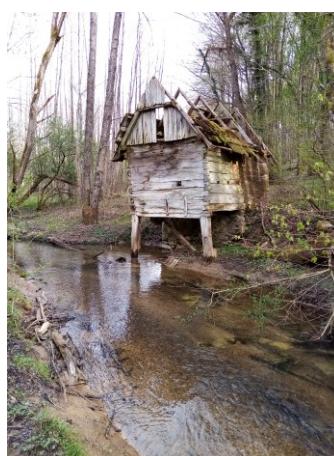
Sl. 118. (gore lijevo). Mlin br. 20 (mlin Oreščanin) u Peckoj iz daljine (snimila: Dora Hornik, 16. 4. 2021.).

Sl. 119. (gore desno). Bočno pročelje mлина br. 20 (mlina Oreščanina) u Peckoj (snimila: Dora Hornik, 16. 4. 2021.).

<b>u prostoru, materijali, konstrukcije i sl.)</b>	<p>potoku Mala Pecka.</p> <p>Zgrada mлина prizemnog je karaktera i manjih dimenzija. Ima tlocrt u obliku kraćeg i šireg pravokutnika te jednu prostoriju. Sagrađena od drvenih planjaka na uglovima povezanih u njemački vez. Krov joj je dvostrešan te pokriven biber crijeponom. Temelji su izvedeni djelomično od drva, a djelomično od kamenja vezanih betonom. Nema prozorskih otvora. Ima jedno mlinsko postrojenje (uključuje horizontalno kolo na kašike ili žlice te podlješicu); izvan mлина također je uočljiv i betonski bent te badanj izведен od šupljeg debla stabla.</p>
<b>Sadašnje građevinsko stanje</b>	<p>Loše. Mlin ima sačuvanu zgradu i temelje, no krov mu je jako oštećen (nedostaje mu dosta krovnog pokrova, a tamo gdje je on ostao očuvan, pokriven je mahovinom). Oštećen je i cijeli mlinski mehanizam (izvan zgrade mлина uočljivi su mlinski kamenovi koji su pali te zaglavili vjerovatno između drvenih dasaka poda, a na podlješicu, vreteno s kolom i badanj akumuliralo se blato koje ih je prekrilo). Zbog nedostatka velikog dijela krovnog pokrova, unutrašnjost mлина zasigurno je prekrivena lišćem. Mlin također više nije na vodotoku, koji je malo izmješten te prolazi pokraj njega. Okolina mлина je zarasla u šumu zbog čega mu se teško prilazi.</p>

<b>Valorizacija</b>	<p>Zgrada vodenice sačuvana je skoro u cijelosti, no to ne vrijedi i za veći dio krovnog pokrova, mlinski mehanizam i badanj koji su oštećeni, zbog čega vodenica ima manju vrijednost cijelovitosti. Očuvani su elementi, međutim, veće starosti, zbog čega oni imaju veliku starosnu vrijednost. Mlin se također skladno uklapa u prirodnu okolinu koju svojim prisustvom uljepšava, zbog čega ima i ambijentalnu vrijednost.</p>
<b>Načelne smjernice za potrebne zahvate i daljnje postupanje</b>	<ul style="list-style-type: none"> <li>- restauracija vodenice (popravak krova te mlinskog mehanizma)</li> <li>- čišćenje unutrašnjosti vodenice od lišća</li> <li>- ponovna uspostava vodotoka do vodenice te njegova stabilizacija gabionima kako ne bi mijenjao smjer te se zatrpaо zemljanim sedimentom</li> <li>- redovno čišćenje korita od lišća i granja</li> <li>- uklanjanje šumskog raslinja u koje je mlin zarastao</li> <li>- ogradnja stabala u bližem okolišu vodenica žičanom ogradiom kako bi ih se zaštitilo od dabrova</li> <li>- izvedba pješačke, planinarske i biciklističke poučne staze uz mlin</li> <li>- potrebno je detaljnije istraživanje i analiza unutrašnjosti mлина do koje se nije moglo doći na terenu, kako bi se mogla ponuditi konkretnija rješenja njegove zaštite, ali i cijelog mлина</li> </ul>

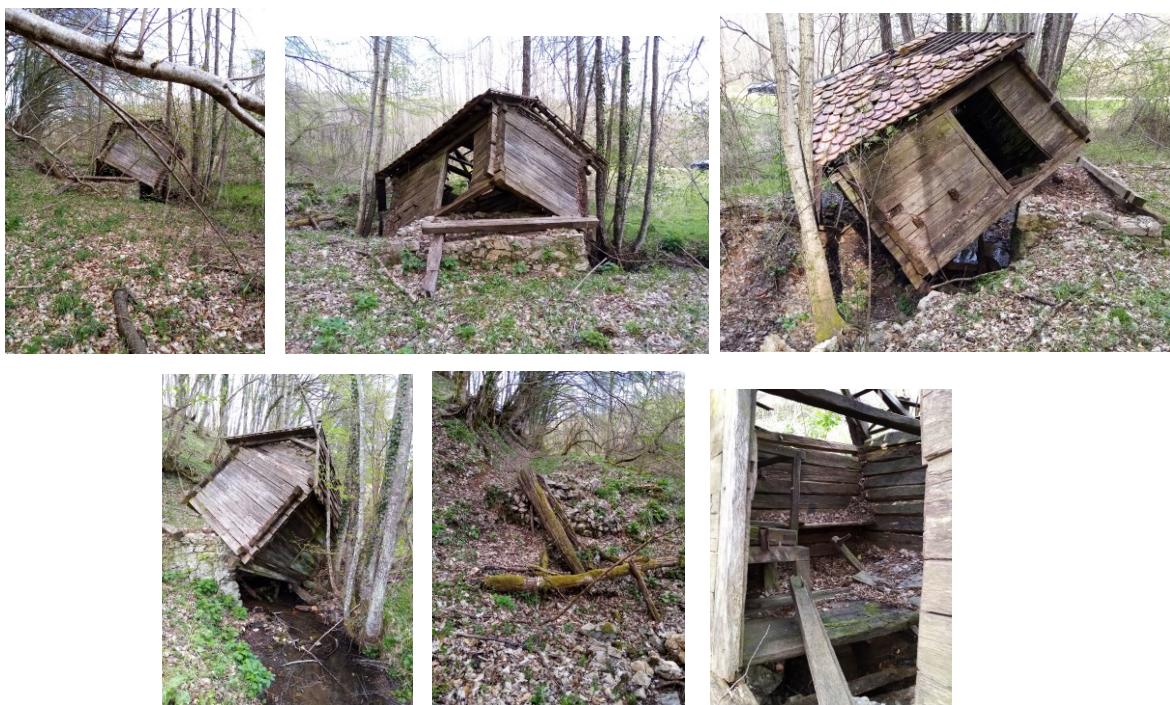
Sl. 127. (gore lijevo) Mlin br. 23 (mlin Mazinjanin) u Peckoj iz daljine (snimila: Dora Hornik, 16. 4. 2021.).

Sl. 128. (gore u sredini). Mlin br. 23 (mlin Mazinjanin) u Peckoj (snimila: Dora Hornik, 16. 4. 2021.).

<b>Vrijeme izgradnje-razdoblje:</b>	najkasnije sredina 20. st.
<b>Izvorna namjena:</b> <b>Sadašnja namjena:</b>	gospodarska (mljevenje žitarica) nema namjenu
<b>Opis građevine (položaj u prostoru, materijali, konstrukcije i sl.)</b>	Vodenica je smještena u zaselku Mazinjani u Peckoj, na potoku Velika Pecka, te vrlo blizu glavne ceste naselja. Zgrada mlina je prizemnica manjih dimenzija. Tlocrt joj je u obliku kraćeg i šireg pravokutnika. Ima jednu prostoriju.

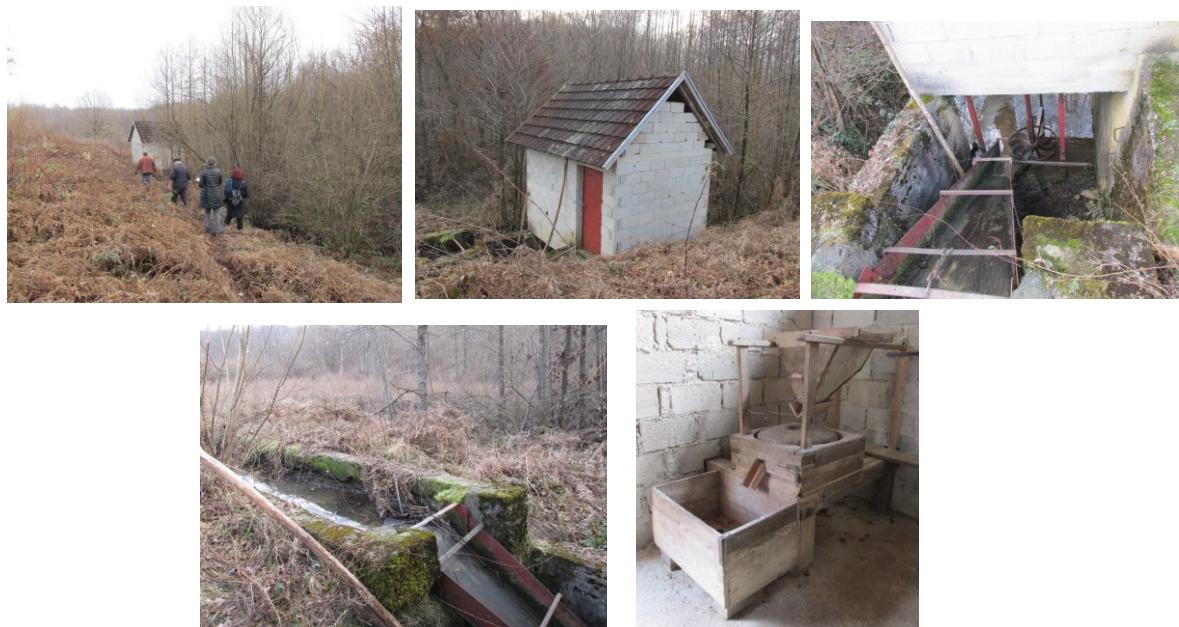
Sl 160. (gore lijevo) Pogled iz daljine na mlin br. 32 (mlin Bjelavac) na Bijelom potoku u Starom Selu Topusko (snimila: Sanja Lončar, 25. 1. 2020.).

Sl. 161. (gore u sredini) Mlin br. 32 (mlin Bjelavac) na Bijelom potoku u Starom Selu Topusko (snimila: Sanja Lončar, 25. 1. 2020.).

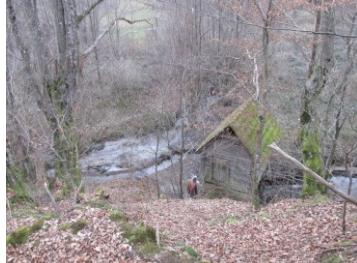
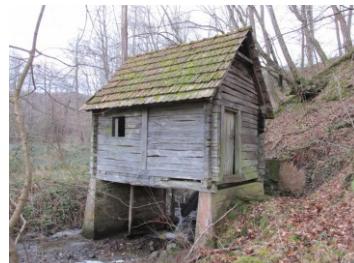
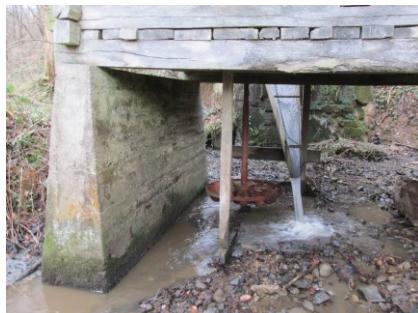
Sl. 165. (gore lijevo) Pogled na mlin br. 33 (mlin Stojkovac) u zaselku Rajšići u Starom Selu Topusko (snimila: Sanja Lončar, 25. 1. 2020.).

Sl. 166. (gore desno) Mlin br. 33 (mlin Stojkovac) u zaselku Rajšići u Starom Selu Topusko (snimila: Sanja Lončar, 25. 1. 2020.).

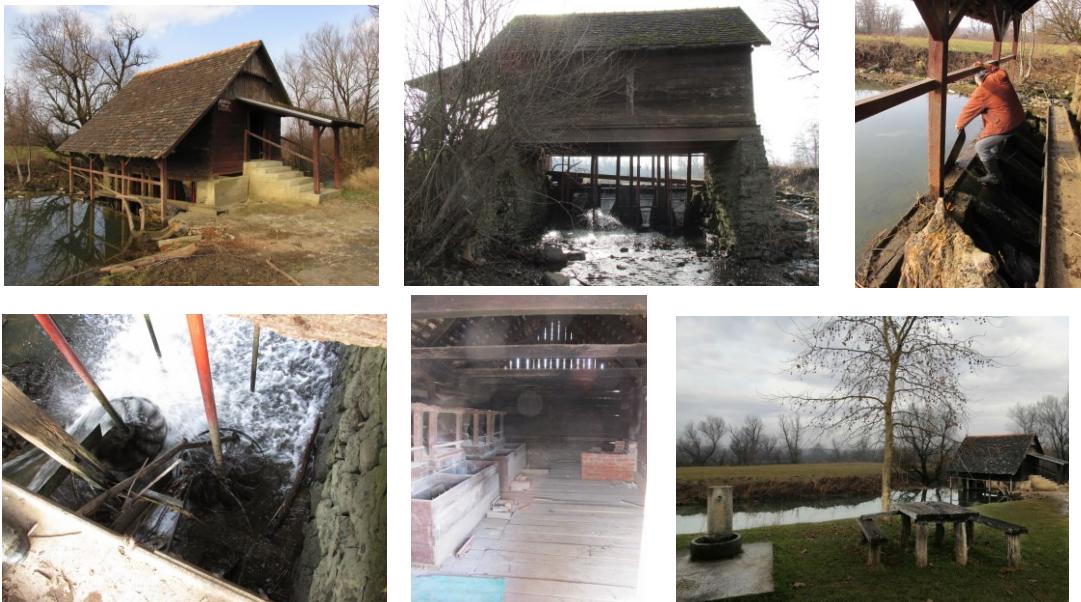
Sl. 170. (gore lijevo) Mlin br. 34 (mlin Pilana) u Starom Selu Topusko (snimila: Sanja Lončar, 25. 1. 2020.).

Sl. 171. (gore u sredini) Bočno pročelje mline br. 34 (mlina Pilane) u Starom Selu Topusko (snimila: Sanja Lončar, 25. 1. 2020.).

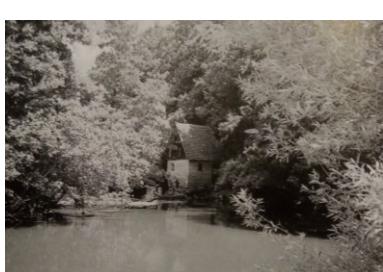
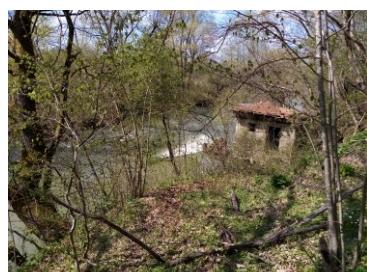
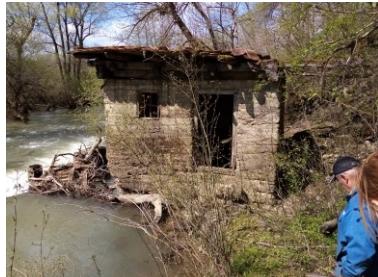
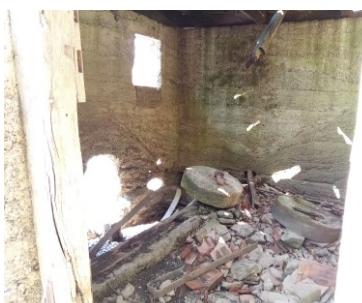
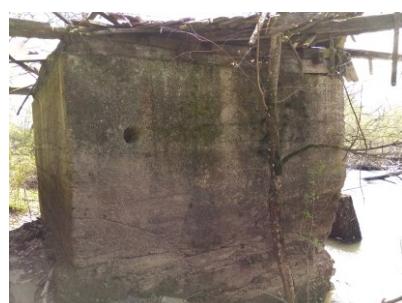
Sl. 176. (gore lijevo) Mlin br. 35 (mlin Grab) u Bjeljavini prije nego li je bio napušten i devastiran (Mareković 2003: 62).

Sl. 177. (gore u sredini) Mlin br. 35 (mlin Grab) u Bjeljavini iz daljine (snimila: Dora Hornik, 16. 4. 2021.).

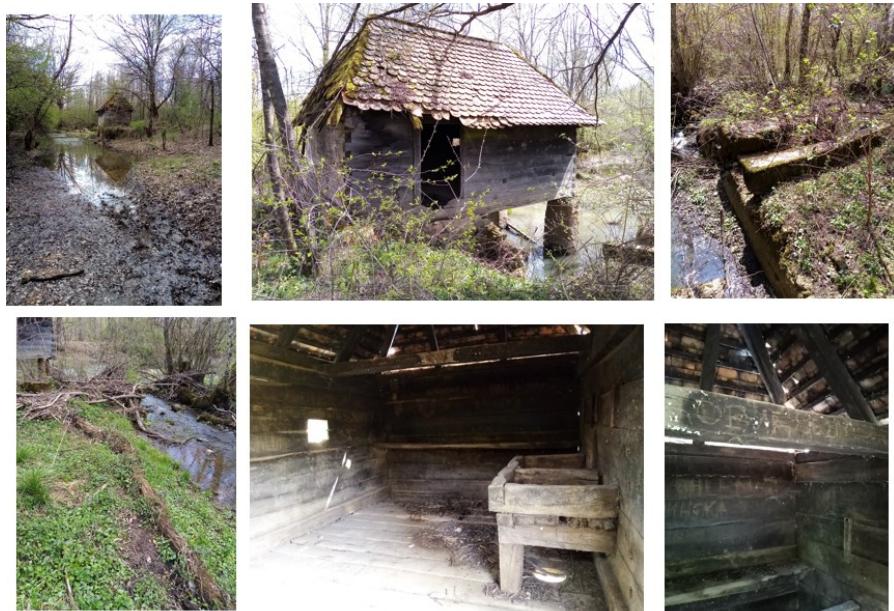
Sl. 182. (gore lijevo) Mlin br. 36 (mlin u Donjem Lugu) u Vorkapiću - pogled iz daljine (snimila: Dora Hornik, 15. 4. 2021.).

Sl. 183. (gore u sredini) Glavno pročelje mлина br. 36 (mlina u Donjem Lugu) u Vorkapiću (snimila: Dora Hornik, 15. 4. 2021.).

Zgrada mлина je prizemnog karaktera, manjih dimenzija, i tlocrta u obliku kraćeg i šireg pravokutnika. Sagrađena je od drvenih hrastovih planjaka na uglovima povezanih u njemački vez. Temelji su građeni od nepravilnog kamenja vezanog mortom, dok je pod izведен djelomično od zemlje, a djelomično od drvenih dasaka. Ima i četverostrešan krov prekriven biber crijeponom, jedan manji prozorski otvor na stražnjem pročelju te više (ukupno dva) mlinskih postrojenja (svako je uključivalo vertikalno vreteno i horizontalno kolo sa žlicama). Ima i bent izведен od betona, no i kanal od drva koji je kanalizirao vodu iz potoka u bent. U unutrašnjosti mлина nalazi se drvena klupa. Zidovi i grede krovne konstrukcije vodenice ispisani su potpisima nekadašnjih korisnika mлина, urezanim u drvo ili ispisanim materijalom crvenkasto-smeđe boje, moguće zemljom ili ciglom.
<b>Sadašnje gradevinsko stanje</b>	Loše. Na mlinu su vidljiva oštećenja krovnog pokrova, najviše na rubovima krovne konstrukcije, a na dijelovima krova također je narasla mahovina. Nisu sačuvana krila vrata. U unutrašnjosti je sačuvana klupa, no nedostaju skoro svi dijelovi mlinskih mehanizama (koševi, drveni sanduci, mlinski kamenovi i njihova kućišta, vretena i kola i podlješice) te badnjevi. Mlin također više nije na vodotoku, koji je malo izmješten te prolazi pokraj njega. Bent i širu okolinu mлина „progutalo“ je šumsko raslinje, zbog čega mu se teško prilazi.

<b>Valorizacija</b>	Dio je vodenice sačuvan u cijelosti (nedostaje manji dio krovnog pokrova te je oštećen cijeli mlinski mehanizam), što vodenici daje određenu vrijednost cjelovitosti te starosnu vrijednost, ukoliko se uzme u obzir da su postojeći dijelovi izvedeni najkasnije sredinom 20. st. Mlin ima povijesno-dokumentarnu vrijednost zbog potpisa njegovih korisnika na zidovima i dijelovima krovne konstrukcije. Također je smješten u blizini dijela naselja koji potomci nekadašnjih stanovnika uređuju i obnavljaju u svrhu njegova korištenja u agrarnom i ruralnom turizmu, što mu daje dodatnu vrijednost. Mlin se i skladno uklapa u prirodnu okolinu koju svojim prisustvom uljepšava, zbog čega ima i ambijentalnu vrijednost.
<b>Načelne smjernice za potrebne zahvate i daljnje postupanje</b>	<ul style="list-style-type: none"> <li>- restauracija vodenice (popravak krova i rekonstrukcija mlinskih postrojenja)</li> <li>- uklanjanje mahovine s krova</li> <li>- ponovna uspostava vodotoka do vodenice te njegova stabilizacija gabionima kako ne bi mijenjao smjer te se zatrpaо zemljanim sedimentom</li> <li>- redovno čišćenje korita od granja i lišća</li> <li>- uklanjanje šumskog raslinja u koje je mlin zarastao</li> <li>- ogradnja stabala u bližem okolišu vodenica žičanom ogradiom kako bi ih se zaštitilo od dabrova</li> <li>- izvedba pješačke, planinarske i biciklističke poučne staze uz mlin</li> </ul>

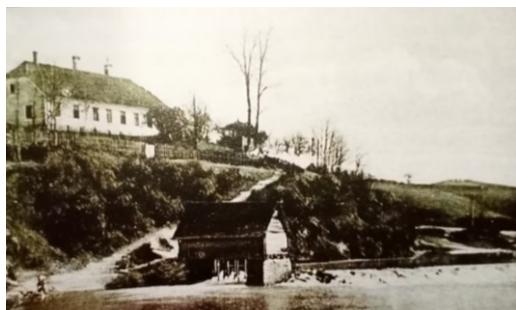
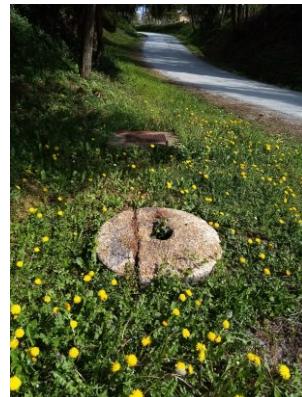
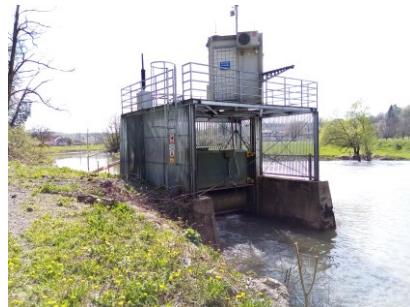
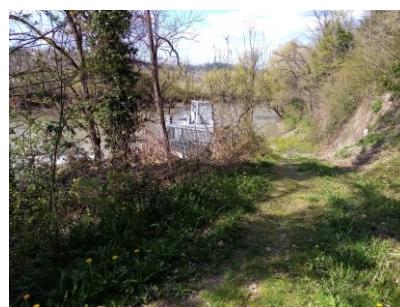
Sl. 201. (gore lijevo) Mlin br. 42 u Velikoj Vranovini prije nego li je na njegovom mjestu izgrađena hidroelektrana (Mareković 2003: 77).

Sl. 202. (gore desno) Jedan sačuvani mlinski kamen iz mлина br. 41 u Velikoj Vranovini, danas postavljen u travi u blizini hidroelektrane (snimila: Dora Hornik, 15. 4. 2021.).

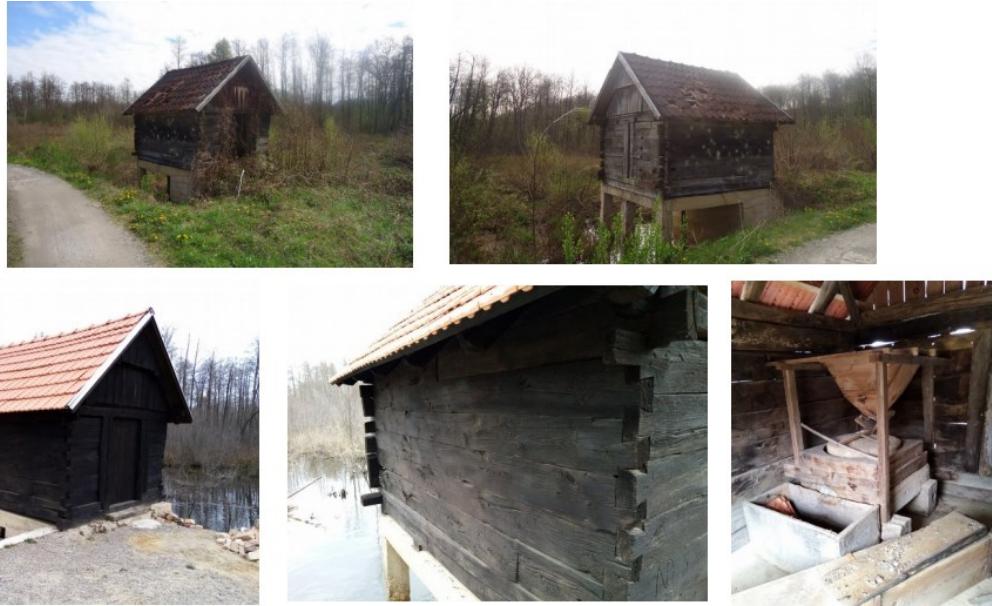
Sl. 246. (gore lijevo) Mlin br. 56 (mlin Bakić) u Bakićima u Donjoj Čemernici prije suvremene obnove (<https://www.facebook.com/mostperna/photos/mlin-vorkapi%C4%87i/2405528039489904>, pristup 2. 3. 2021.).

Sl. 247. (gore desno) Stražnja strana mлина br. 56 (mlina Bakić) u Bakićima u Donjoj Čemernici prije suvremene obnove (<https://www.facebook.com/mostperna/photos/mlin-vorkapi%C4%87i/2405542932821748>, pristup 2. 3. 2021.).

<b>Vrijeme izgradnje-razdoblje:</b>	najkasnije sredina 20. st. (najnovija obnova 2019.-2020.)
<b>Izvorna namjena:</b> <b>Sadašnja namjena:</b>	gospodarska (mljevenje žitarica) nema namjenu
<b>Opis građevine (položaj u prostoru, materijali, konstrukcije i sl.)</b>	Mlin se nalazi u zaselku Bakići u selu Donja Čemernica. Zgrada mлина je prizemnog karaktera, manjih dimenzija i tlocrta u obliku kraćeg i šireg pravokutnika. Ima jednu prostoriju. Sagrađena je od drvenih hrastovih planjaka na uglovima spajenih djelomično u hrvatski, a djelomično u njemački vez. Ima betonske temelje i dvostrešni krov s

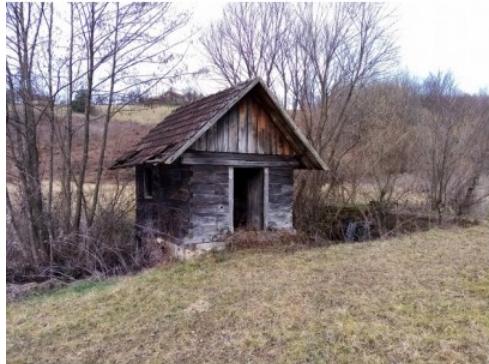
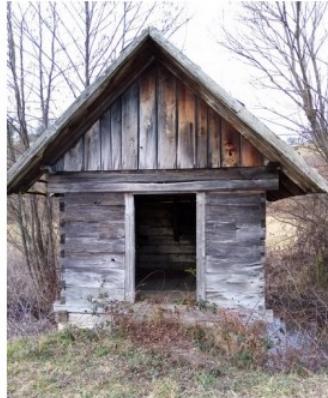
Sl. 270. (lijevo) Zgrada mлина br. 63 (mlina Milić) u Blatuši (snimila: Dora Hornik, 23. 2. 2020.).

Sl. 271. (desno) Glavno pročelje zgrade mлина br. 63 (mlina Milić) u Blatuši (snimila: Dora Hornik, 23. 2. 2020.).

<b>Sadašnje građevinsko stanje</b>	Loše. Mlinu nedostaje unutarnji dio mlinskog postrojenja te badanj. Djelomično je oštećen krovni pokrov. Zidovi zgrade mлина cijelovito su sačuvani, iako je na pročelju zamjetno postojanje smedih mrlja, koje predstavljaju smeđu trulež uzrokovana gljivicama. Prilaz mlinu, kod samog njegovog ulaza, zarastao je u trnje te se kroz njega teško probija.

<b>Valorizacija</b>	Dio je vodenice sačuvan u cijelosti (nedostaje manji dio krovnog pokrova te je oštećen cijeli mlinski mehanizam), što vodenici daje određenu vrijednost cjelovitosti te starosnu vrijednost, ukoliko se uzme u obzir da su postojeći dijelovi izvedeni najkasnije sredinom 20. st. Mlin se također skladno uklapa u prirodnu okolinu koju čini atraktivnjom, zbog čega ima i ambijentalnu vrijednost. Zidovi vodenice ispisani su urezanim potpisima nekadašnjih korisnika mлина, pa stoga mlin ima i povijesno-dokumentarnu vrijednost.
<b>Načelne smjernice za potrebne zahvate i daljnje postupanje</b>	<ul style="list-style-type: none"> <li>- restauracija vodenice (popravak krova, rekonstrukcija mlinskog mehanizma)</li> <li>- uklanjanje truleži od gljivica</li> <li>- uklanjanje trnja ispred ulaza u mlin</li> <li>- stabilizacija vodotoka gabionima kako ne bi mijenjao smjer te se zatrpano zemljanim sedimentom</li> <li>- redovno čišćenje korita od lišća i granja</li> <li>- ogradnja stabala u bližem okolišu vodenica žičanom ogradom kako bi ih se zaštitilo od dabrova</li> <li>- izvedba pješačke, planinarske i biciklističke poučne staze uz mlin (koja prolazi uz njega te se nastavlja dalje sjeverozapadno, sve do obližnje lokacije mлина Mutić)</li> <li>- postavljanje informativnog panela na kojem bi pisali podaci o vlasništvu vodenica i o tome kako su one dobivale nazine (s obzirom na činjenicu da su na vodenici sačuvani urezani potpisi nekadašnjih korisnika mлина, kao i da je poznato ime mлина)</li> </ul>
