Diplomski rad

**ZAŠTITA I OČUVANJE VODENICA NA
PODRUČJU TOPUSKOG**

Dora Hornik

ZAGREB, 2021.

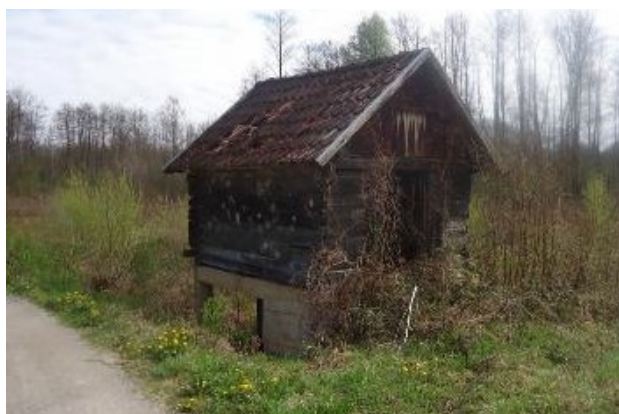
Sl. 37. (lijevo) Vodenica Bakić u Bakićima u Donjoj Čemernici prije suvremene obnove (<https://www.facebook.com/mostperna/photos/mlin-vorkapi%C4%87i/2405528039489904>, pristup 2. 3. 2021.).

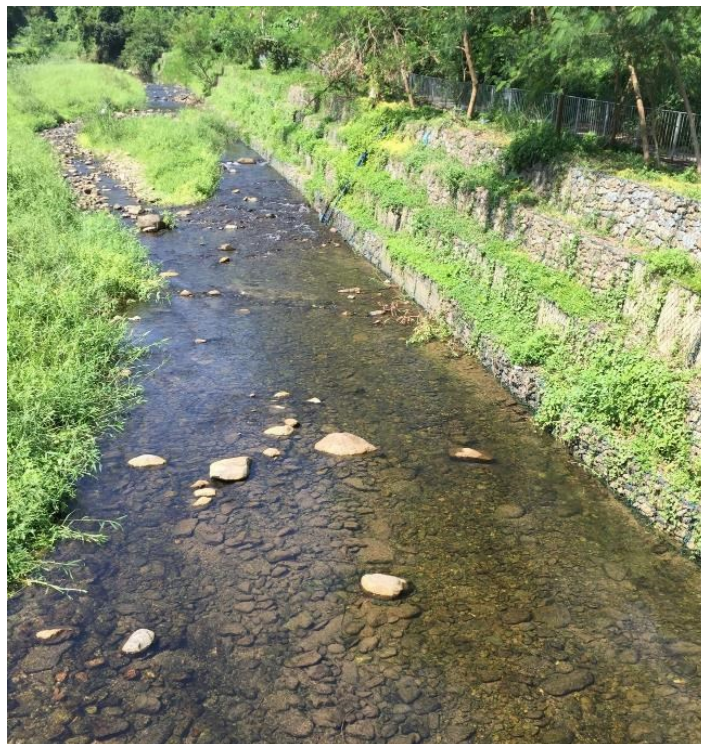
Sl. 43. Gabioni obrasli vegetacijom na jednoj strani korita gornjeg toka rijeke Lam Tsuen u Hong Kongu (<https://iwa-network.org/hong-kong-river-improvement-works-in-upper-lam-tsuen-river/>, pristup 22. 2. 2021.).

Korita potoka i rijeka trebalo bi očistiti od zemljanog sedimenta, lišća i granja kako bi se ponovno uspostavili stari tokovi prema vodenicama koje su bez njih ostale te kako bi voda u njima lakše i brže tekla. Nakon čišćenja raslinja te zemljanog sedimenta, lišća i granja u koritima vodotoka, kako ne bi ponovno dolazilo do njihova začepjenja i mijenjanja smjera, mogli bi se, barem u neposrednim okolišima vodenica, ugraditi gabioni, „veliki madraci od kamena i pocinčane žice” (Mlinar 2012: 160) koji imaju potpornu funkciju, a istovremeno ne narušavaju prirodni ambijent, s obzirom na to da ih brzo prekrije vegetacija, zbog čega postaju jedva vidljivi (ibid.: 160), ali i zbog toga što su sami većinski izvedeni od prirodnog materijala. Gabioni se također ne osjećuju protokom vode niti kretanjem tla te ih karakterizira trajnost i stabilnost koja se s vremenom čak i povećava kako njihove praznine popunjava vegetacija („Retaining structures-gabion walls”, *Geotech*). Navedeni je način zaštite korita gabionima u svojem radu predložila Ana Mlinar pišući o obnovi Vaclavekovog mlina u Piljenicama (Mlinar 2012: 160), a istim je sustavom zaštićen i dio toka rijeke Jadro u Solinu. No, upotreba gabiona poznata je u gotovo cijelome svijetu, a oni se koriste, osim za zaštitu od erozije obala rijeka, i za zaštitu od stvaranja klizišta na kopnu (Sl. 43.).

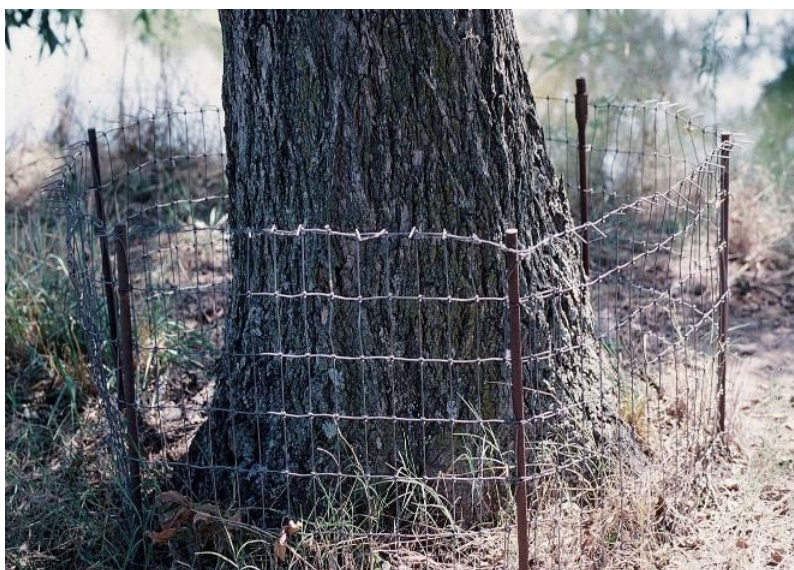
Sl. 44. Stablo ograđeno žičanom ogradom, u svrhu njegove zaštite od dabrova (<http://noble.org/news/publications/ag-news-and-views/2019/december/exclosures-for-preventing-beaver-damage/>, pristup 22. 2. 2021.).

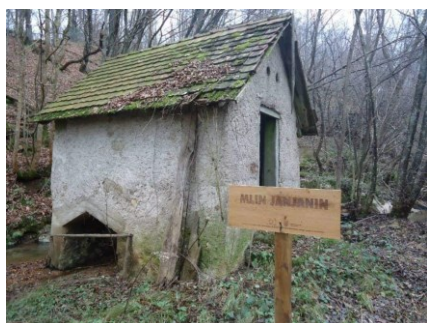
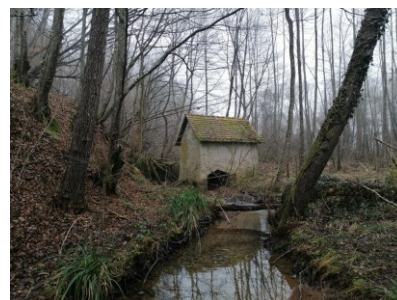
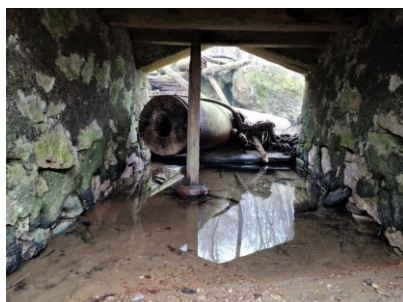
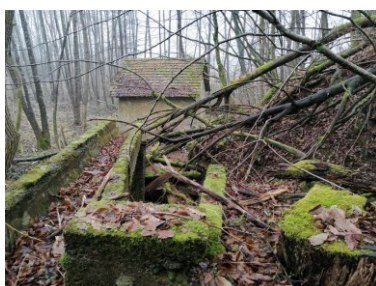
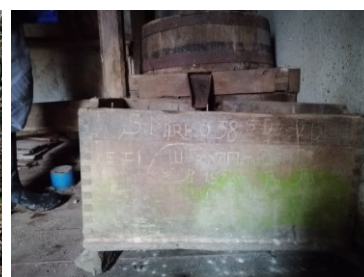
naselje: MALIČKA k.o.: 333727, MALIČKA	naziv mlina: mlin br. 3 (mlin Janjanin)	datum obrade: veljača 2021.	list: 3.
---	--	------------------------------------	-----------------

Sl. 61. (gore lijevo) Zgrada mlina br. 3 (mlina Janjanina) u Maličkoj (<https://www.facebook.com/mostperna/photos/2401859573190084/>, pristup 2. 3. 2021.).

Sl. 62. (gore u sredini) Zgrada mlina br. 3 (mlina Janjanina) u Maličkoj (snimila: Viktorija Čurlin, 26. 1. 2020.).

<p>postrojenje (unutarnji dio s drvenim jarmom, drvenim košem, mlinskim kamenovima, drvenim kućištem za mlinske kamenove, drvenim korićem, metalnim regulatorom nagiba korića u obliku rašlje i drvenom kištrom; vanjski dio s drvenim vretenom i metalnim horizontalnim kolom sa žlicama); badanj je izveden od izdubljenog debla stabla; bent je izveden od betona te u obliku kanala koji je i kanalizirao vodu potoka.</p>
Sadašnje građevinsko stanje	<p>Loše. Mlin ima sačuvanu zgradu i unutarnji dio mlinskog mehanizma. Oštećen mu je vanjski dio mlinskog mehanizma, odnosno badanj, koji je slomljen, te kolo, koje je potonulo u blato. Na temeljima, zidovima i kištri se uočava prisutnost zelene plijesni, a na bentu mahovine. Mlin više nije na vodotoku. Okolina mlina je zarasla u šumu zbog čega mu se teško prilazi.</p>
Valorizacija	<p>Veći dio vodenice sačuvan je u cijelosti (oštećen je samo dio vanjskog mlinskog mehanizma, odnosno kolo, kao i badanj), što vodenici daje veliku vrijednost cjelovitosti te starosnu vrijednost, ukoliko se uzme u obzir da je izveden najkasnije sredinom 20. st. Za očuvane elemente (temelj, zgrada, krov i unutarnji dio mlinskog mehanizma) samo djelomično postoji mogućnost da su izvorni (trenutna zidana zgrada možda je prethodno bila drvena, postojeći mlinski kamenovi vjerojatno su ranije zamijenili one prijašnje istrošene, postojeći su betonski temelji možda zamijenili prethodne drvene ili kamene temelje, a krovni je pokrov ranije možda bio izveden od biber crijepa, a ne od postojećeg crijepa u tipu salonita). Mlin se također skladno uklapa u prirodnu okolinu koju svojim prisustvom uljepšava, zbog čega ima i ambijentalnu vrijednost. Kištra i koš unutarnjeg dijela mlinskog mehanizma vodenice ispisani su urezanim potpisima nekadašnjih korisnika mlina, pa stoga mlin ima i povijesno-dokumentarnu vrijednost.</p>

Načelne smjernice za potrebne zahvate i daljnje postupanje	<ul style="list-style-type: none"> - restauracija vodenice (popravlak oštećenih dijelova vanjskog dijela mlinskog mehanizma, tj. badnja i kola, kako bi se mlin mogao ponovno staviti u izvornu funkciju) - uklanjanje plijesni s temelja, zidova i kištre mlina te mahovine s benta - ponovna uspostava vodotoka do vodenice te njegova stabilizacija gabionima kako ne bi mijenjao smjer te se zatrpao zemljanim sedimentom - redovno čišćenje korita od granja i lišća - uklanjanje šumskog raslinja u koje je mlin zarastao - ogradnja stabala u bližem okolišu vodenica žičanom ogradom kako bi ih se zaštitilo od dabrova - izvedba pješačke, planinarske i biciklističke poučne staze uz mlin (koja prolazi uz njega te se nastavlja do obližnjeg mlina) te izletišta

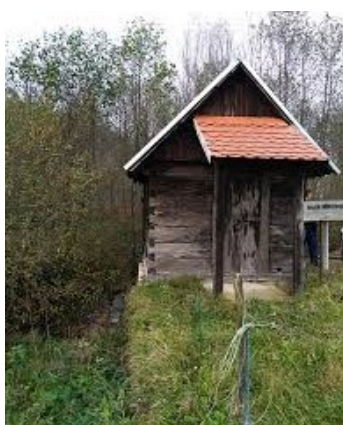
naselje: PERNA (zaselak: Kneževići) k.o.: 333751, PERNA k.č.: *84 točne ili približne koordinate: 45°16'58.0"N 15°52'20.8"E	naziv mlina: mlin br. 13 (mlin Knežević)	datum obrade: veljača 2021.	List: 13.
---	---	------------------------------------	------------------

Vrijeme izgradnje-razdoblje:	najkasnije sredina 20. st.
Izvorna namjena: Sadašnja namjena:	gospodarska (mljevenje žitarica) nema namjenu
Opis građevine (položaj u prostoru, materijali, konstrukcije i sl.)	Mlin je smješten u Perni na istoimenom potoku. Zgrada mlina je prizemnog karaktera i većih dimenzija u odnosu na neke ranije spomenute mlinove. Tlocrt joj je u obliku užeg i dužeg pravokutnika. Ima najmanje dvije prostorije. Sagrađena je od drvenih hrastovih planjaka na uglovima povezanih u njemački vez. Ima dvostrešan krov pokriven crijepom u tipu salonita. Temelji su joj izvedeni od betona. Ima prozorski otvor na glavnom pročelju.
Sadašnje građevinsko stanje	Na mlinu su vidljiva mala oštećenja krovnog pokrova, na čijem je jednom dijelu narasla i mahovina.
Valorizacija	Dio je vodenice sačuvan u cijelosti (manje je oštećen krovni pokrov, sačuvana je zgrada mlina), što vodenici određenu vrijednost cjelovitosti te starosnu vrijednost, ukoliko se uzme u obzir da su postojeći dijelovi izvedeni najkasnije sredinom 20. st. Mlin se skladno uklapa u prirodnu okolinu koju svojim prisustvom uljepšava, zbog čega ima i ambijentalnu vrijednost.

Sl. 93. (gore lijevo) Mlin br. 13 (mlin Knežević) u Perni

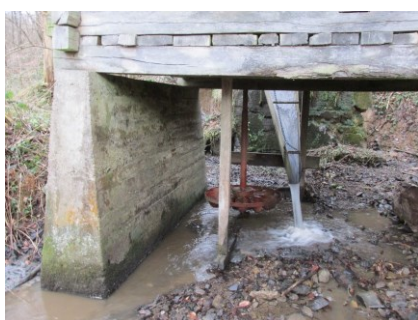
Sl. 165. (gore lijevo) Pogled na mlin br. 33 (mlin Stojkovac) u zaselku Rajšići u Starom Selu Topusko (snimila: Sanja Lončar, 25. 1. 2020.).

Sl. 166. (gore desno) Mlin br. 33 (mlin Stojkovac) u zaselku Rajšići u Starom Selu Topusko (snimila: Sanja Lončar, 25. 1. 2020.).

Vrijeme izgradnje-razdoblje:	najkasnije sredina 20. st.
Izvorna namjena: Sadašnja namjena:	gospodarska (mljevenje žitarica) nema namjenu
Opis građevine (položaj u prostoru, materijali, konstrukcije i sl.)	Mlin je smješten na potoku Krivajčica (Pokrivka 2004: 139) u zaselku Rajšići u selu Staro Selo Topusko, u šumi Orlovi (Pokrivka 2004: 139) podno strmijeg klizišta. Zgrada mlina je prizemnog karaktera, manjih dimenzija, tlocrta u obliku kraćeg i šireg pravokutnika, jednodimenzionalna, sagrađena od drvenih hrastovih planjaka na uglovima povezanih u hrvatski vez te s betonskim temeljima. Dvostrešan

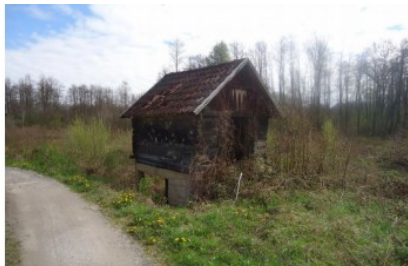
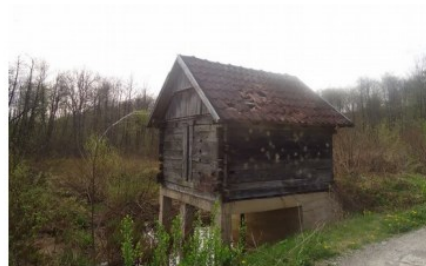
Sl. 246. (gore lijevo) Mlin br. 56 (mlin Bakić) u Bakićima u Donjoj Čemernici prije suvremene obnove (<https://www.facebook.com/mostperna/photos/mlin-vorkapi%C4%87i/2405528039489904>, pristup 2. 3. 2021.).

Sl. 247. (gore desno) Stražnja strana mlina br. 56 (mlina Bakić) u Bakićima u Donjoj Čemernici prije suvremene obnove (<https://www.facebook.com/mostperna/photos/mlin-vorkapi%C4%87i/2405542932821748>, pristup 2. 3. 2021.).
