Master's thesis / Diplomski rad

2022

**Konzervatorsko-restauratorski radovi na crkvi sv. Brcka na  
Kalniku**

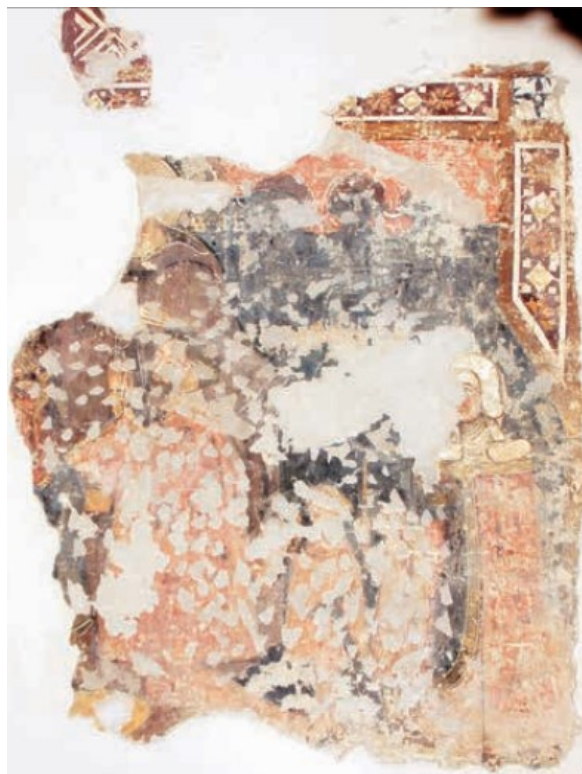
Slika 6: Fragment oslika na desnoj strani južnog zida u drugom traveju, snimljeno 2008. godine

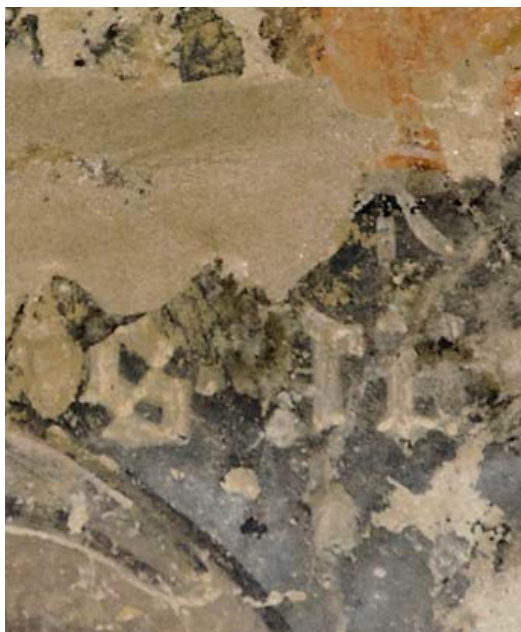
Slika 7: detalj slabo čitljivog natpisa imena sveca

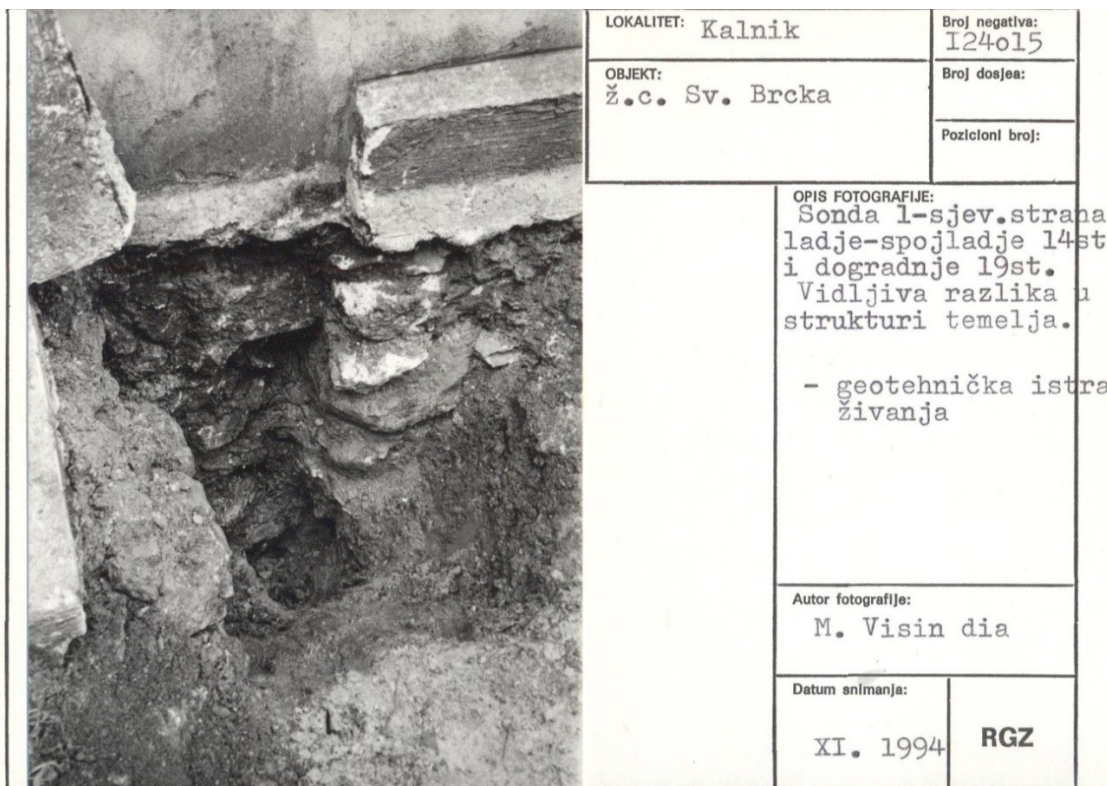
Slika 12: Sonda 1, snimljeno u studenom 1994. godine

Prema provedenim geomehaničkim istraživanjima utvrđeno je da je Crkva sv. Brcka smještena na umjetno formiranom platou donjeg dijela Kalničkog gorja, blago nagnutog u smjeru juga. Ispod površinskog sloja nasipa od sitnog šljunka i pijeska debljine 0.8 – 1.9 metara, ovisno o mjestu iskopa, proteže se glina srednje plastičnosti i teško gnječivog konzistentnog stanja smeđe do žuto-okker boje na podlozi od kompaktnog lapora sive boje do dubine od 6.1 metara od postojeće površine terena. Iskopom sondažnih jama uz pojedine dijelove crkve ustanovljeno je da su temelji izvedeni od kamena u sloju gline srednje plastičnosti. Problem velike prisutnosti kapilarne vlage u zidovima crkve može se objasniti velikom propusnošću materijala uz temelje, slagani kamen ili nasip od sitnog šljunka i pijeska koji prirodno drenira okolno zemljište, što znači da tako prikupljena voda nema kontrolirani ispust van zone platoa i negativno utječe na stanje vlažnosti zidova. Nadalje, oštećenja koja su nastala na konstrukciji nisu posljedica slijeganja. Može se zaključiti da su prisutna pukotinska oštećenja nastala zbog

neprimjerenog načina konstruktivnog povezivanja novo izvedenih svodova i postojećih zidova te dogradnje dijela crkve.<sup>65</sup>

Zbog problema s vlagom uzorkovane velikom propusnošću materijala uz temelje otkrivenim tijekom geomehaničkog istraživanja, započeto je odvlaživanje crkve sistemom odvodnje površinskih i oborinskih voda, odnosno drenažom. Iako je projekt bio planiran, nije proveden idućih desetak godina, a u međuvremenu je župa pokušala na svoju ruku izvesti drenažu bez nadzora nadležnih konzervatora te je time umalo prouzročila dalekosežne posljedice za statiku crkve. Godine 1994. župa Kalnik zaposlila je zanatsku zidarsku radnju Milana Goluba iz Kalnika na radovima iskopavanja kanala uz temelje crkve kako bi se izveo sustav drenaže, no 1995. godine dobiva opomenu Državne uprave za zaštitu kulture i prirodne baštine s preporukom da zakopaju iskopani kanal s istočne strane crkve jer narušava statiku svetišta. Pokušaj je zaustavljen te je drenaža izvedena profesionalno prema svim standardima struke.<sup>66</sup>

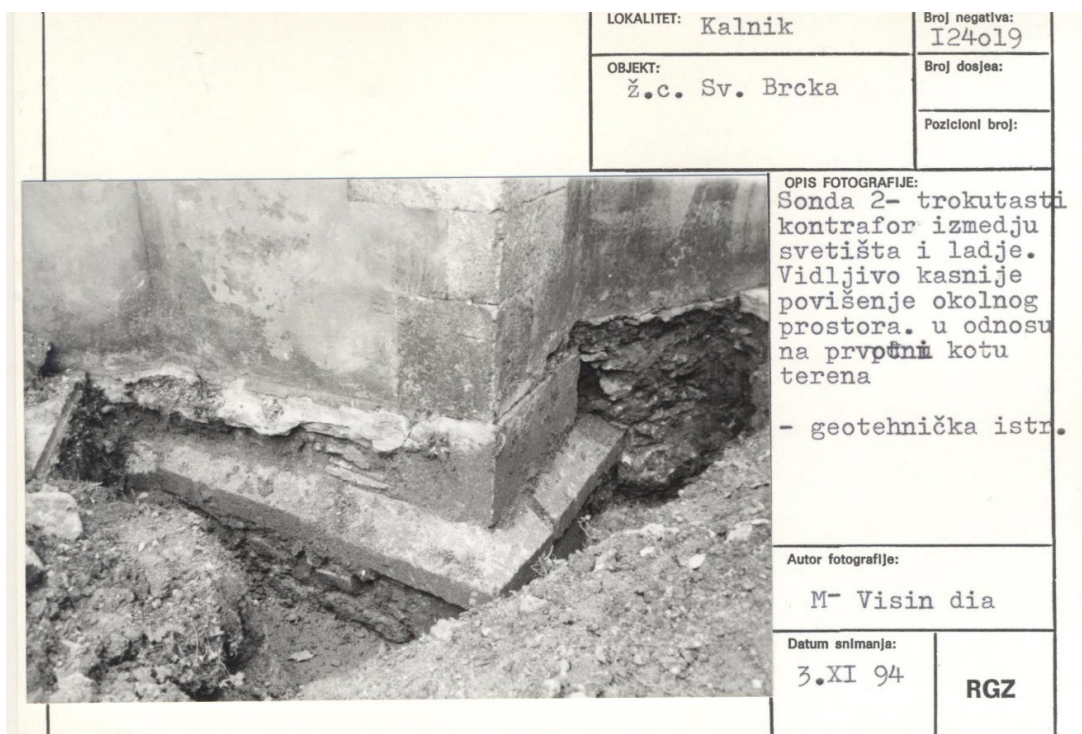
Slika 13: Sonda 2, snimljeno 3. studenog 1994. godine

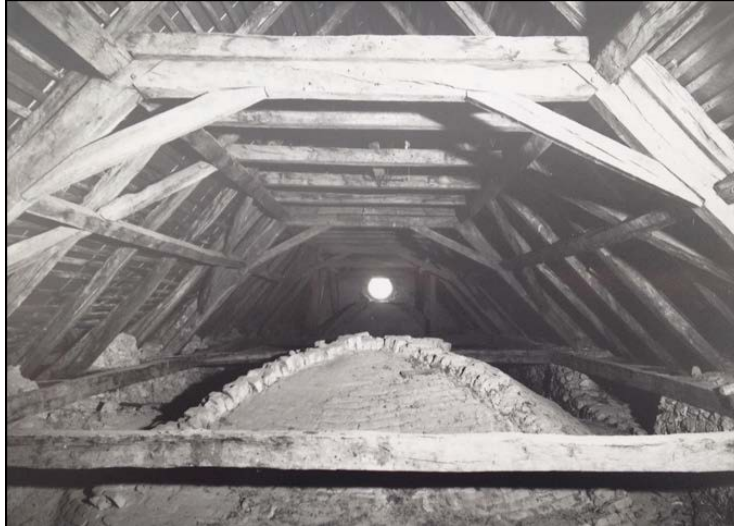
Slika 16: Krovšte crkve – pogled prema zapadu na konstrukciju svodova lađe prije početka radova, 1993. godine

U prvoj fazi 2005. godine izvedeni su radovi na zapadnom dijelu krovšta, dok su u drugoj fazi vođeni radovi na svetištu i sjevernoj bočnoj kapeli. Krovšte je prekriveno crijepom. Obnovu krovšta južne kapele zajedno s novim bakrenim pokrovom izvelo je poduzeće Graditeljstvo i završni radovi Slavko Kovačićek iz Varaždina 2007. godine, a iste godine Kašik Križevci d.o.o. uređuje krovšte tornja i drveni vijenac.<sup>70</sup>

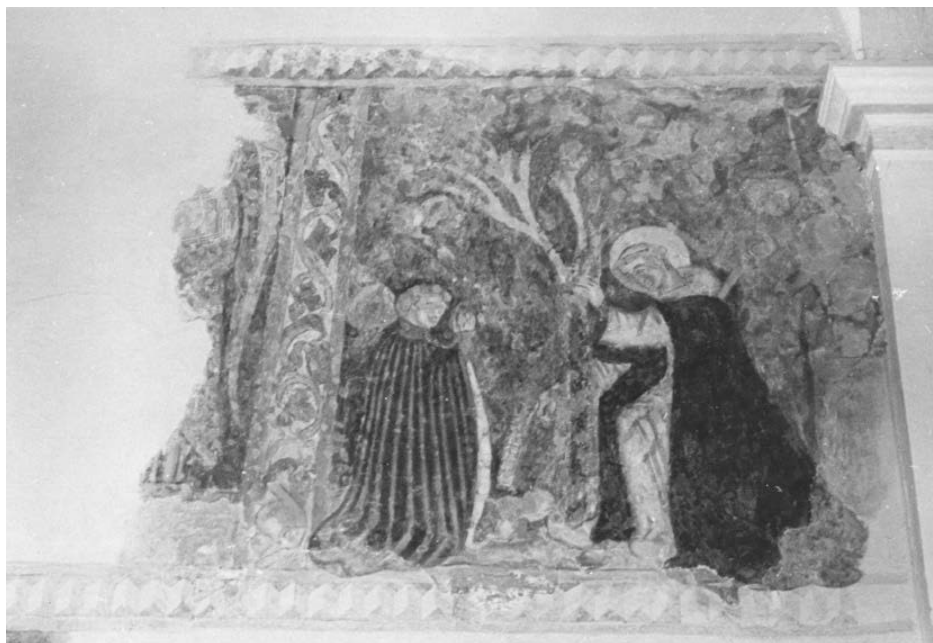
Slika 21: Arhivski snimak većeg fragmenta zidnog oslika na sjevernom zidu lađe, stanje nakon konzervatorsko-restauratorskih radova 1952. godine, snimljeno 1954. godine

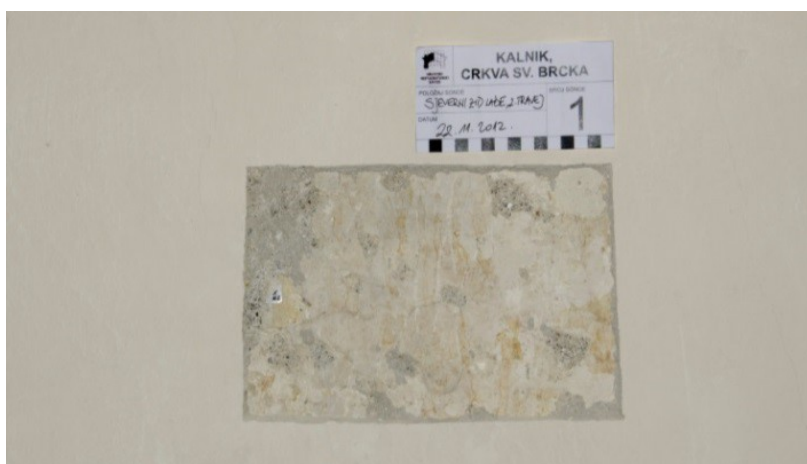
Slika 32: Sonda 1, primjer sonde u gornjoj zoni sjevernog zida u drugom traveju

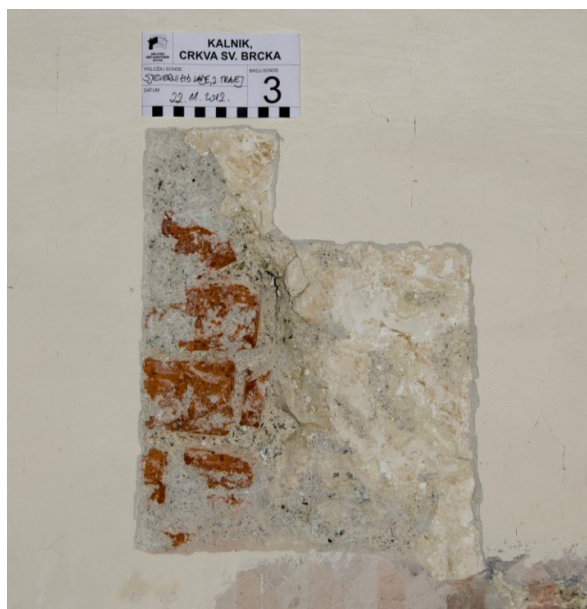
Slika 33: Sonda 3, primjer sonde u gornjoj zoni sjevernog zida u drugom traveju

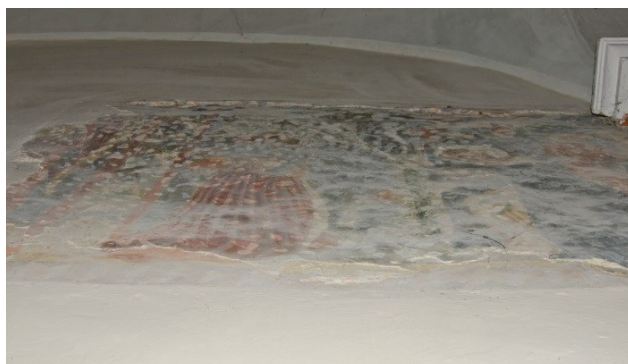
Slika 34: Različita visina naknadne žbuke u odnosu na izvornik

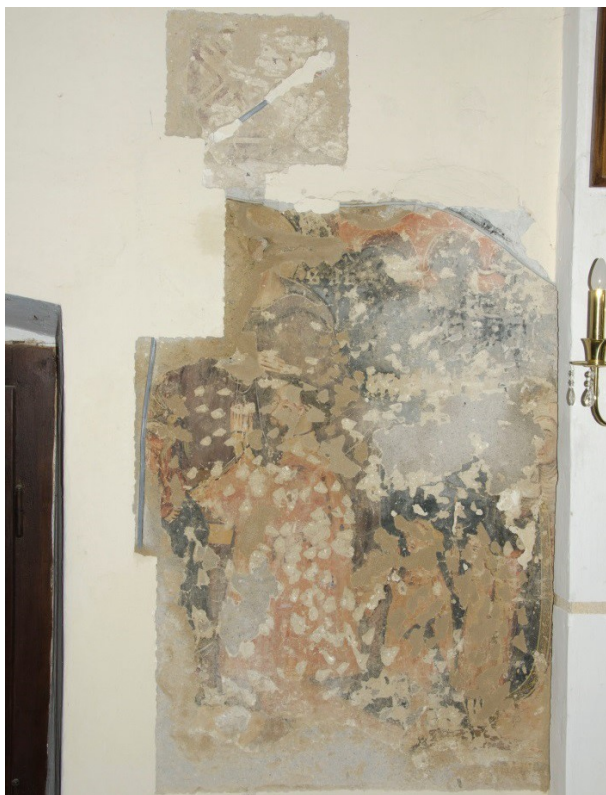
Sondiranjem u desnom donjem dijelu južnog zida drugog traveja otkriven je fragment oslika koji vjerojatno pripada istoj povijesnoj fazi kao i fragment na nasuprotnom zidu. Sačuvani oslik nastavlja se ispod pilastra koji dijeli prvi i drugi travej, a tijekom 2013. godine je uklonjen jedan dio pilastra kako bi se cijeli fragment oslika mogao prezentirati. Slikani sloj je nanesen na

dvoslojnu žbuku te je kasnije bio prekriven slojem bijelog naliča, zatim natučen kako bi se nanijela dva sloja naknadnih žbuka.<sup>94</sup>

Slika 35: Stratigrafska sonda 10

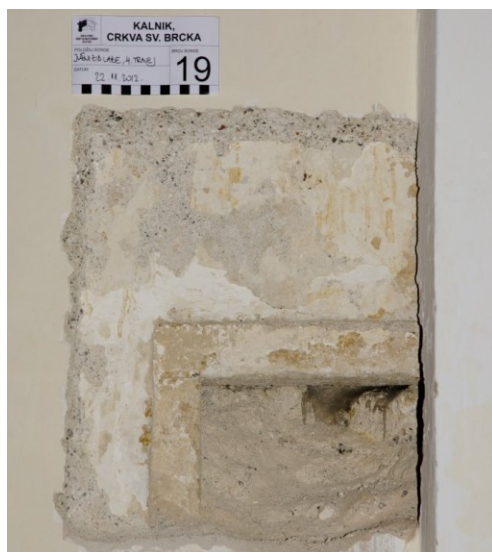
Slika 36: Stratigrafska sonda 19

Nadalje, na mjestu sonde na sjevernom zidu četvrtog traveja izostaje siva žbuka prisutna na zidovima drugog i trećeg traveja. Radi se o smeđoj žbuci sitnijeg agregata, debljine 2 cm s 2 sloja naliča. Sonde izvedene na južnom zidu četvrtog traveja otkrivaju profiliranu kamenu građu nekadašnjeg otvora koji je zapunjen naknadnom kamenom građom i čvrstom sivom vapnenom žbukom. Otvor je izvorno služio kao ulaz u zvonik, dijelom se nalazi ispod prizidanog pilastra. S obzirom da je zvonik građen u isto vrijeme kao i svetište pretpostavlja se da otvor pripada kasnogotičkoj fazi.<sup>97</sup>

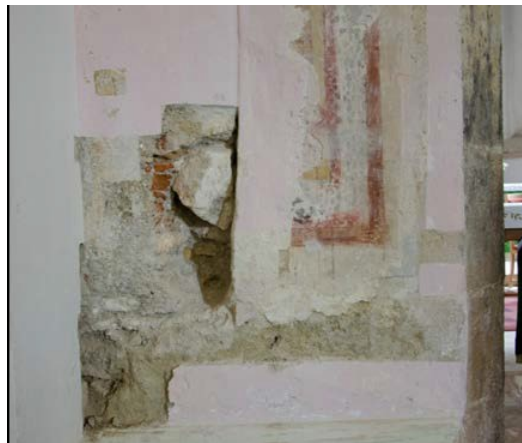
Slika 37: Sonda u donjem lijevom dijelu trijumfalnog luka sa strane lađe

s ostatkom zida te nekoliko puta prebijeljen prije nego je izgubio svoju funkciju. Nepoznato je čemu je služio otvor, koliko je bio visok i širok te kojoj graditeljskoj fazi pripada. Pretpostavka je da je pripadao jednoj od dvije najranije graditeljske faze. Nadalje, uz brid koji dijeli sa sjevernim zidom, pronađena je zazidana niša čija je izvorna funkcija nepoznata. Niša je zapunjena kamenom i ciglenom građom vezanom čvrstom sivom vapneno-pješčanom žbukom. Istom sondom su otkriveni i ostaci dva sloja zidnih oslika. Raniji oslik se odnosi na šablonsku dekoraciju iz 19. i 20. stoljeća, a stariji formalno-stilskim karakteristikama odgovara osliku na zidovima i svodovima svetišta.<sup>98</sup>

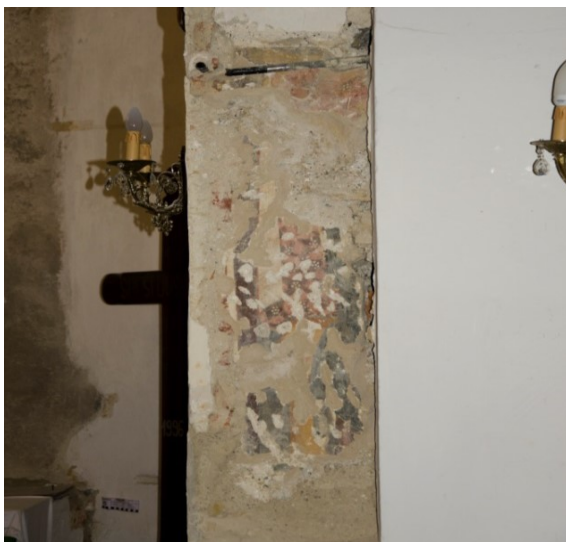
Sondiranjem je između ulaza u naknadno izgrađenu baroknu bočnu kapeli i pilastra koji dijeli drugi i treći travej, bio otkriven sačuvani fragment oslika koji seže do klupčice prethodnog prozora. Nejasno je o kakvom se sadržaju radi, ali pretpostavlja se da je riječ o završetku scene jer se u lijevom dijelu ulomka jasno vidi ukrasna traka koja dijeli scene u registrima. Oslík je gusto natučen za bolje priajanje naknadne žbuke.<sup>101</sup>

Slika 39: Otkriven fragment oslika sondiranjem na desnom dijelu južnog zida trećeg traveja

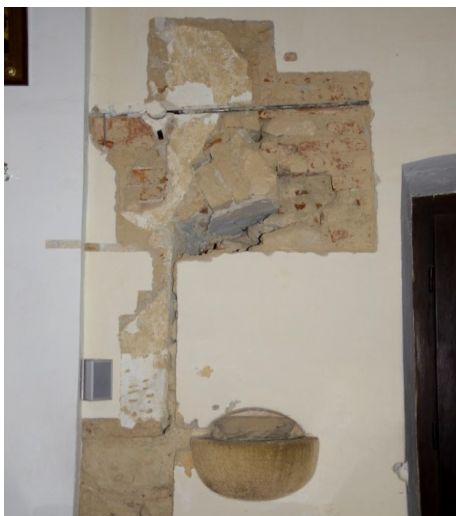
Slika 42: Sonda u donjem lijevom dijelu južnog zida drugog traveja

Nadalje, s obje strane današnjeg prozora na južnom zidu drugog traveja nađeni su rubovi nekadašnjih prozorskih otvora koji su vjerojatno zazidani gradnjom pilastara. Lijevo od bočnog ulaza u crkvu na južnom zidu drugog traveja sondiranjem su otkriveni ostaci ranijeg bočnog ulaza koji svojom morfologijom i korištenom građom upućuje na baroknu graditeljsku fazu. Otvor je zidan ciglom te je ožbukani i nekoliko puta prebijeljen prije nego je kasnije zazidan. Izgubio je svoju funkciju kada se lađa dijeli na traveje jer pri takvoj raščlambi zidanih ploha, otvor se nalazio previše blizu pilastra koji dijeli drugi i treći travej.<sup>104</sup>

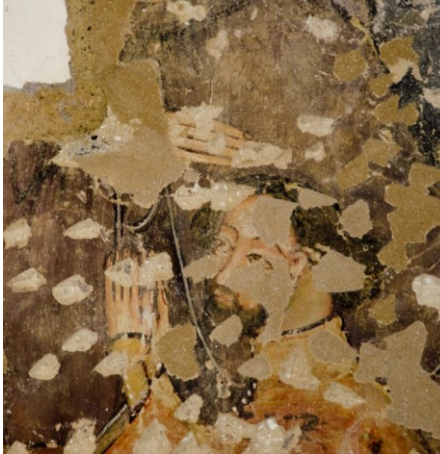
Slika 49: Zidni oslik na desnom dijelu južnog zida tijekom izvedbe žbukane nadoknade

Konzervatorsko-restauratorski zahvati započeti su 2012. godine preventivnim konsolidiranjem žbuknog sloja na sjevernom zidu. Nova vapneno-pješčana žbuka nanijeta je samo na mjestima gdje su se izvorni slojevi međusobno odvajali. Prije obrubljivanja izvedeno je

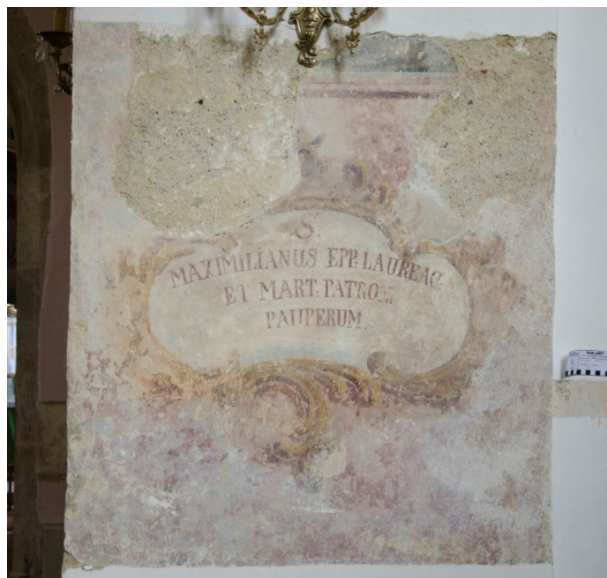
Slika 50: Medaljon tijekom uklanjanja naknadnih naliča 2013. godine

Zatim se pristupilo čišćenju baroknog oslika u južnoj bočnoj kapeli crkve koji je bio poznat prije vremena konzervatorskih istraživanja Ane Deanović 1952. godine. Konzervatorsko-restauratorska istraživanja bojnih slojeva u kapeli koja je 2012. proveo obrt za restauriranje i konzerviranje umjetnina „Dok-art“ su potvrdila puno veću očuvanost baroknog oslika no što je prvotno pretpostavljeno. Godine 2013. započeti su konzervatorsko-restauratorski radovi čišćenja baroknog zidnog oslika. Zidni oslik nalazi se iznad ulaza u kapelu te je s njegove površine i pripadajućim zidovima mehanički uklonjeni naknadni naliči. Prije samog uklanjanja naliča provedene su probe čišćenja koje su uključivale uklanjanje naknadnih vapnenih premaza suhom mehaničkom metodom čišćenja korištenjem skalpela (tvrđog i s izmjenjivim oštricama), drvenih štapića, dljeta i čekića. Zbog različitog stupnja očuvanosti naknadnih i izvornih slojeva, čišćenje oslika bilo je otežano i zahtijevalo je pažnju, vrijeme i različite pristupe ovisno o mjestu čišćenja.<sup>122</sup>

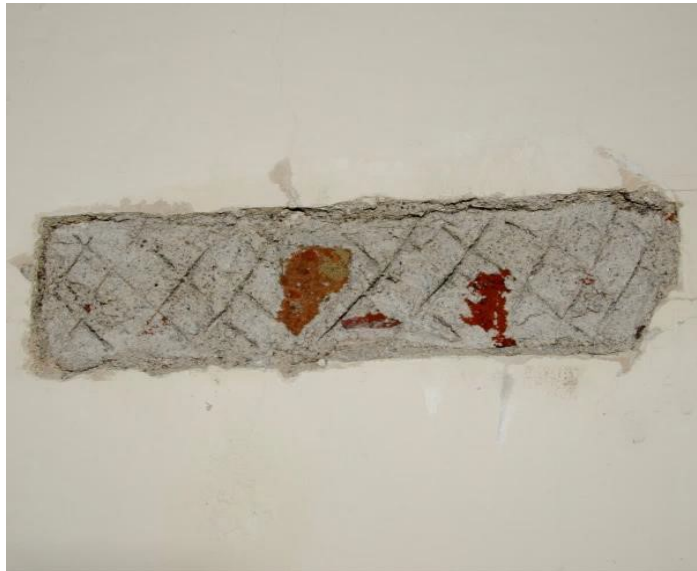
Slika 53: Komadići opeke utiskivani u svježi prvi sloj žbuke

Nakon zapunjavanja prozorske niše, pristupilo se zapunjavanju irelevantnih stratigrafskih sondi nakon što su provedeni svi konzervatorsko-restauratorski radovi i istraživanja, detaljne fotografske, grafičke i pisane dokumentacije. Sve sonde za koje je odlučeno da neće biti prezentirane, zapunjene su do razine najrecentnijeg sloja. Tokom 2012. i 2013. godine, otvoreno je 41 sonda, a 27 sondi u potpunosti je zatvoreno, dok su dvije zatvorene djelomično. Na mjestima gdje su sonde bile duboke, zapuna je obavljena u dva sloja. Za prvi sloj korištena je gruba vapneno-pješćana žbuka u omjeru 1:4 (gašeno vapno: agregat – pijesak krupnije granulacije s dodatkom šljunka). Zid je prije početka žbukanja namočen destiliranom vodom,

zatim u još svježi žbukani sloj utiskivani su komadići stare opeke prethodno namakane u deioniziranoj vodi kako bi se uklonile eventualne štetne koncentracije vodotopivih soli, a upotrebom cigle se smanjio ukupan obujam žbuke potreban za zatvaranje sonde.<sup>124</sup>

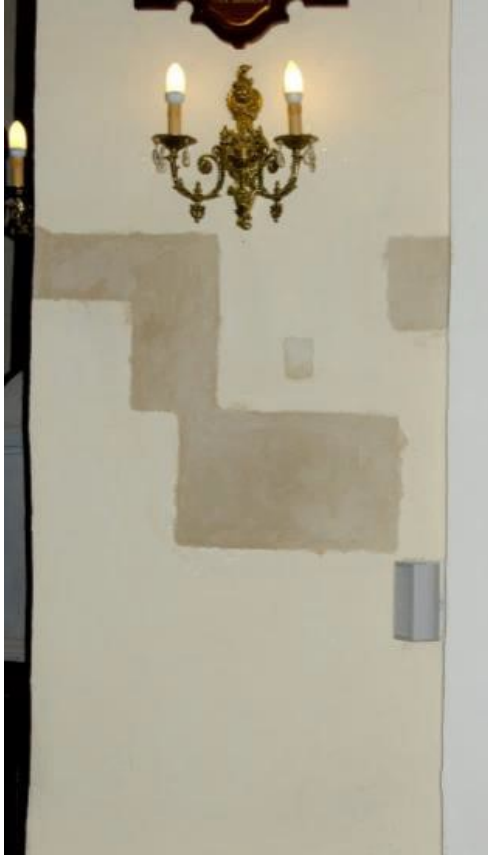
Slika 54: Zapuna finom žbukom do razine okolne žbuke

Na sondi na kojoj je pronađen oslik, prethodilo je konzerviranje navedenog oslika. Slikani posvetni križ, za kojeg je odlučeno da neće biti prezentirani, premazan je slojem netoniranog vapnenog naliča kako bi se izolirao od novog sloja žbuke. Nadalje, za zapunjavanje plićih sonde i kao drugi žbukani sloj kod dubljih sonde korištena je fina vapneno-pješčana žbuka omjera 1:3 (gašeno vapno: fini kvarcni pijesak „Jerovec“), a zapune su izvedene do razine okolne žbuke.<sup>125</sup>

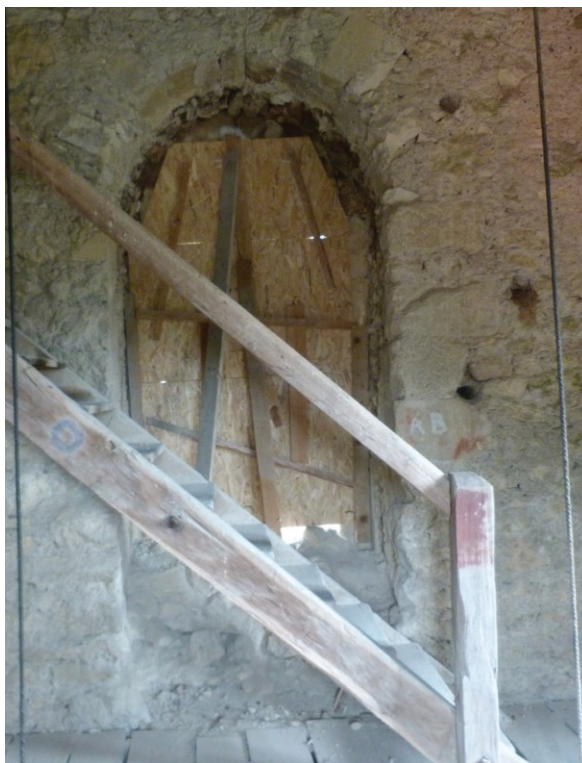
Slika 63: zatvaranje istočnog prozora zvonika OSB pločom

cijelu dubinu unutrašnje niše prozora, oko 30 centimetara. Ta ispuna sadrži vapneno-pješčanu žbuku kojom je povezana kamena i opečna građa većih i manjih dimenzija. Na istočnom prozoru zvonika ispuna se sastoji od kamena i opečne građe, a izvedena je punom dubinom unutrašnje prozorske niše. Kamena ispuna uklonjena je mehaničkim putem pomoću kiparskih dlijeta i čekića. U ispuni nisu pronađene spolije, a nije pronađen ni element prozorske klupčice. Sa kamenom ispunom uklonjen je i drveni okvir manjeg središnjeg prozora. Nakon što je ispuna uklonjena, utvrđen je izvorni lučni nadvoj prozorske niše, izveden od kamenih klesanih blokova povezanih vapneno-pješčanom žbukom grublje strukture te je prozor zatvoren s unutrašnje strane OSB pločom.<sup>138</sup>
