Master's thesis / Diplomski rad

**Konzervatorsko-restauratorski radovi na crkvi sv. Brcka na
Kalniku**

ZAGREB, 2022.

CONSERVATION AND RESTORATION WORKS ON SAINT BRCKO'S CHURCH AT
KALNIK

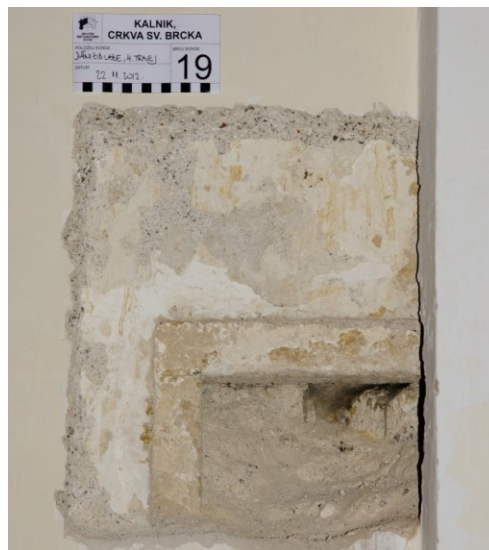
Slika 36: Stratigrafska sonda 19

Nadalje, na mjestu sonde na sjevernom zidu četvrtog traveja izostaje siva žbuka prisutna na zidovima drugog i trećeg traveja. Radi se o smeđoj žbuci sitnijeg agregata, debljine 2 cm s 2 sloja naliča. Sonde izvedene na južnom zidu četvrtog traveja otkrivaju profiliranu kamenu građu nekadašnjeg otvora koji je zapunjen naknadnom kamenom građom i čvrstom sivom vapnenom žbukom. Otvor je izvorno služio kao ulaz u zvonik, dijelom se nalazi ispod prizidanog pilastra. S obzirom da je zvonik građen u isto vrijeme kao i svetište pretpostavlja se da otvor pripada kasnogotičkoj fazi.⁹⁷

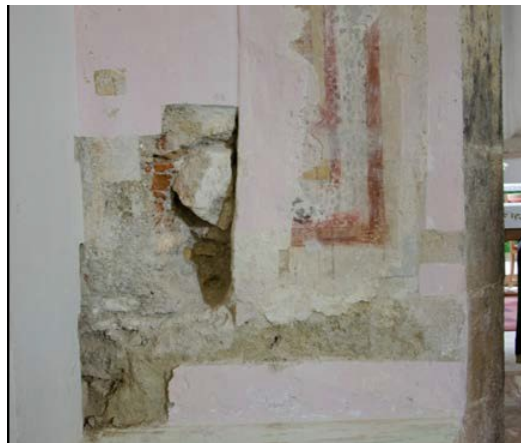
s ostatkom zida te nekoliko puta prebijeljen prije nego je izgubio svoju funkciju. Nepoznato je čemu je služio otvor, koliko je bio visok i širok te kojoj graditeljskoj fazi pripada. Pretpostavka je da je pripadao jednoj od dvije najranije graditeljske faze. Nadalje, uz brid koji dijeli sa sjevernim zidom, pronađena je zazidana niša čija je izvorna funkcija nepoznata. Niša je zapunjena kamenom i ciglenom građom vezanom čvrstom sivom vapneno-pješčanom žbukom. Istom sondom su otkriveni i ostaci dva sloja zidnih oslika. Raniji oslik se odnosi na šablonsku dekoraciju iz 19. i 20. stoljeća, a stariji formalno-stilskim karakteristikama odgovara osliku na zidovima i svodovima svetišta.⁹⁸

Slika 37: Sonda u donjem lijevom dijelu trijumfalnog luka sa strane lađe

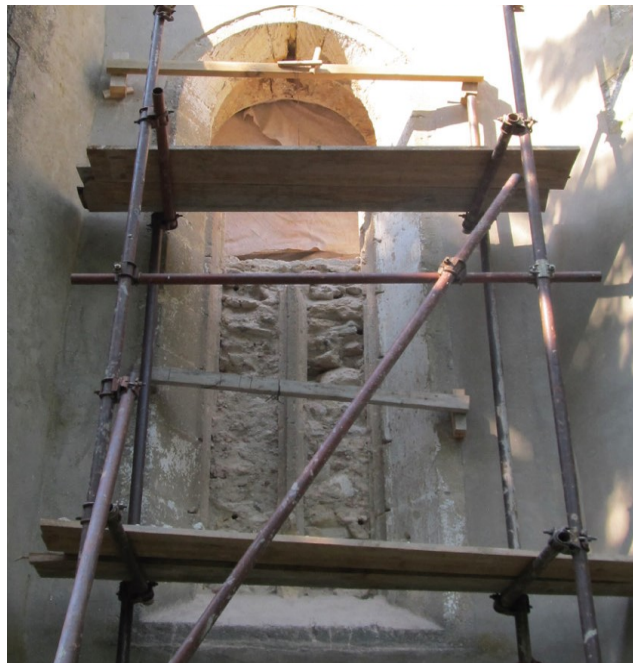
Slika 62: otvaranje kamene ispune središnjeg prozora svetišta za vrijeme radova

cijelu dubinu unutrašnje niše prozora, oko 30 centimetara. Ta ispuna sadrži vapneno-pješčanu žbuku kojom je povezana kamena i opečna građa većih i manjih dimenzija. Na istočnom prozoru zvonika ispuna se sastoji od kamena i opečne građe, a izvedena je punom dubinom unutrašnje prozorske niše. Kamena ispuna uklonjena je mehaničkim putem pomoću kiparskih dlijeta i čekića. U ispuni nisu pronađene spolije, a nije pronađen ni element prozorske klupčice. Sa kamenom ispunom uklonjen je i drveni okvir manjeg središnjeg prozora. Nakon što je ispuna uklonjena, utvrđen je izvorni lučni nadvoj prozorske niše, izveden od kamenih klesanih blokova povezanih vapneno-pješčanom žbukom grublje strukture te je prozor zatvoren s unutrašnje strane OSB pločom.¹³⁸
