Master's thesis / Diplomski rad

**Konzervatorsko - restauratorske intervencije u staroj
jezgri Dubrovnika nakon Domovinskog rata**

Anja Vijatović

ZAGREB, 2019.

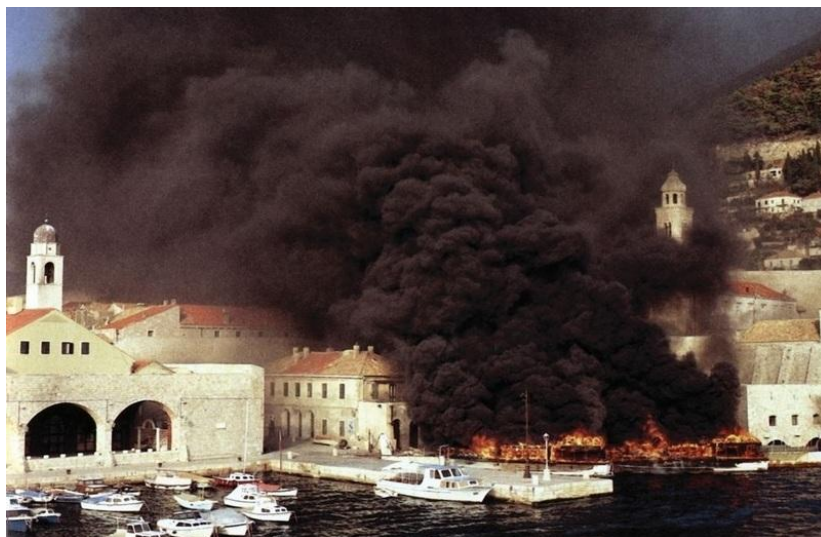
Prvog listopada 1991. godine započelo je razaranje područja općine Dubrovnik u Domovinskom ratu. Područje unutar zidina izravno je bombardirano tri puta; 23. i 24. listopada, od 8. do 13. studenog i 6. prosinca 1991. godine.⁷³ Prilikom bombardiranja stare gradske jezgre neprijateljska vojska se koristila svim vrstama naoružanja. Spomenici su nosili oznaku Konvencije za zaštitu kulturnih dobara u slučaju oružanog sukoba (tzv. Haške konvencije) iz 1954. godine, tako se na gradskim zidinama vijorila zastava Ujedinjenih naroda, ali povijesna jezgra Dubrovnika je svejedno bombardirana.⁷⁴

Slika 13. *Bombardiranje Dubrovnika 1991. godine*

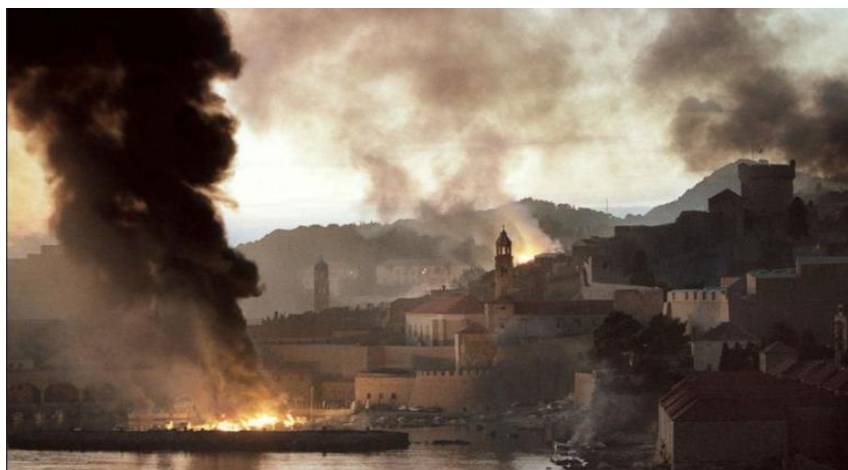
Od sva tri bombardiranja najrazornije dogodilo se 6. prosinca 1991. godine.⁷⁹ Neprijateljska vojska koristila se cjelokupnim arsenalom oružja. U tom pohodu oštećeno je nekoliko stotina stambenih objekata, franjevački samostan s crkvom, isusovački kolegij i crkva, dominikanski samostan s crkvom, crkva sv. Vlaha, katedrala, Samostan sv. Klare, crkvu sv. Josipa, pravoslavna crkva, Palača „Sponza“, velika Onofrijeva fontana, Osnovna škola „Centar“, gradske zidine, Stradun, Arsenal, Mali arsenal, kameni most na Pilama, muzička škola i stara gradska luka.⁸⁰ Potpuno je uništeno devet objekata požarom nastalim izravnim pogocima, a na četiri objekta izgorjelo je krovništvo. Izgorjeli su: barokna palača u Ulici od Sigurate 1, palača Klačić u Ulici od Sigurate 2, palača Sorkočević u Ulici Miha Pracata 6, stambeni objekti u Ulici između polača 5, palača Martinušić u Ulici sv. Josipa 1, barokna palača u Ulici od Puča 11, palača Đurđević – Maineri u Širokoj ulici 5, barokna palača u Ulici od Puča 16 i stambeni objekti u Zlatarićevoj ulici 9. Jake vibracije od detonacija proizvele su gibanja tla koje je uništavalo nosivu konstrukciju i onih objekata koji nisu bili izravno pogođeni.

Slika 14. *Dubrovnik 6. prosinca 1991.*

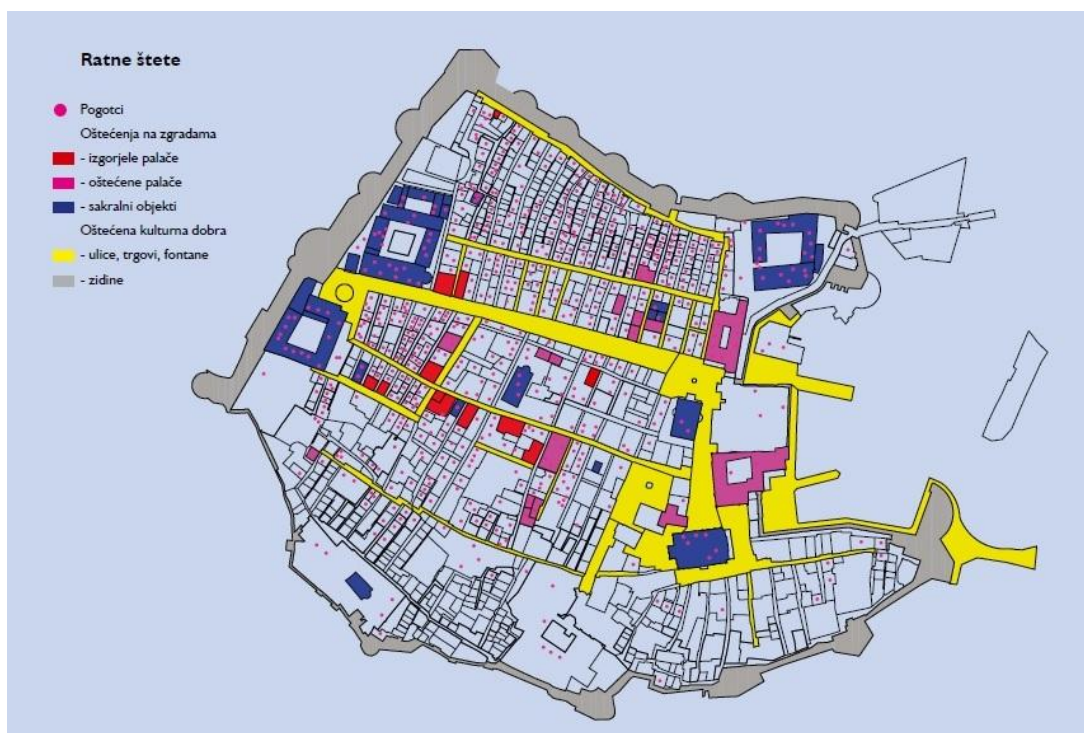
U staroj jezgri, unutar gradskih zidina nalazi se 824 objekta. Svi objekti su građeni od kamena. Prema prikupljenim podacima zavoda za obnovu Dubrovnika, unutar povijesne jezgre ratnim razaranjem oštećena su 382 stambena, 19 sakralnih i desetak javnih, a s krovovima ukupno 594 objekta, ukupne površine 192 338 m².⁸¹ Na pročeljima zgrada i na popločenju trgova i ulica evidentirano je 314 izravnih pogodaka. Namjerno uništavanje grada okarakterizirano je kao čin vandalizma.⁸² Nakon uništavanja tijekom Domovinskog rata Dubrovnik je bio uvršten na Popis ugrožene svjetske baštine UNESCO-a od 1991.⁸³, a s nje je 1998. godine bio uklonjen.⁸⁴

Slika 15. Ratne štete u staroj jezgri Dubrovnika, 1991.-1992.

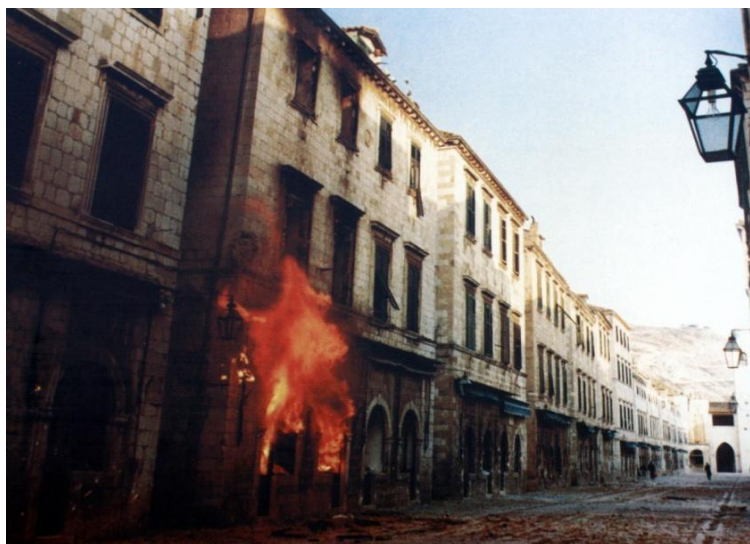
Slika 16. *Granatiranje Starog grada*

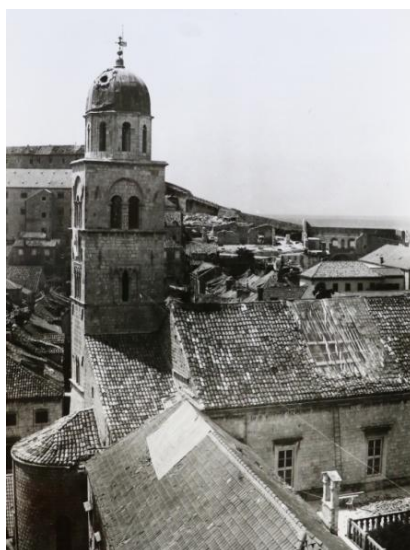
Slika 19. Pogled na nastradali Franjevački samostan

Teška razaranja doživio je klaustar samostana iz 14. stoljeća, sveukupno 51 pogodak.¹¹⁵ Izravna dva pogotka, jedan u pročelje zapadnog krila klaustra u zoni jugozapadnog ugla u zidno platno iznad heksafora, drugi u balustradu (potez uz sjeverozapadni ugao). Potpuno je oljušteno zidno platno na spoju zapadnog i južnog krila i razmrvljeno na površini od oko 2 m². Jako je oštećena arhitektonska plastika okvira male južne rozete zapadnog krila i raznesen četverolist u kružnom otvoru.¹¹⁶ Identično je oštećena susjedna rozeta južnog krila.

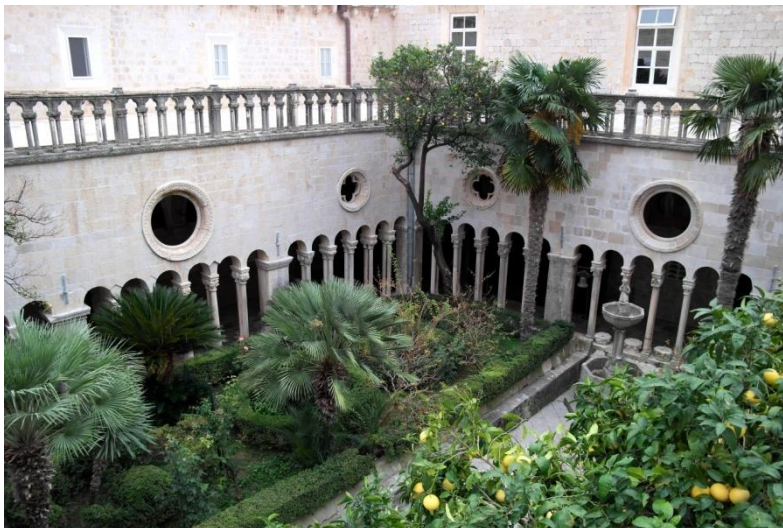
Slika 33. *Klaustar Male braće nakon obnove*

Zbog siline razaranja elemente ograde galerije (zapadna strana) i jedne rozete (jugozapadni dio zapadnog zida) nije bilo moguće restaurirati, nego je bilo potrebno izraditi faksimile u adekvatnom kamenu uz pomoć sačuvanih elemenata i ostalog komparativnog materijala.¹³⁴ Za manja oštećenja predložena je restauracija u adekvatnom umjetnom kamenu uz tonsko usklađivanje s izvornikom.

Teško oštećena rozeta na jugozapadnom dijelu zapadnog zida klaustra je demontirana. Odlomljeni dijelovi kamene plastike lijepljeni su epoksidnom smolom. Izrađen je faksimil

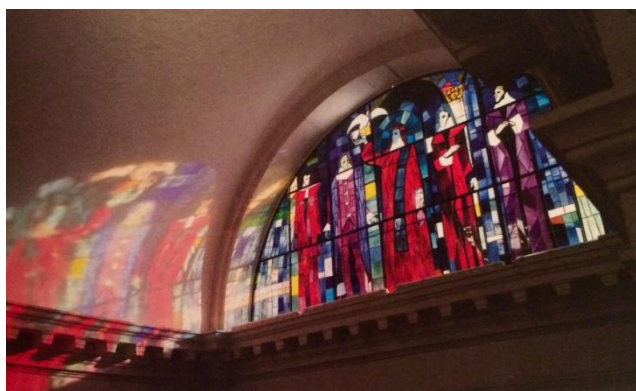
U ratu od 1991. do 1992. godine crkva je pogođena s pet direktnih pogodaka. Stradalo je pročelje, stubište s balustradom, ulazni portal, vitraji i krov.¹⁴³ Krov crkve pogođen je u dva navrata, u studenom 1991. godine i 6. prosinca 1991. godine kada je grad gorio u plamenu, tad je glavno pročelje pogođeno trima projektilima, a nekoliko indirektnih pogodaka ispred i sa strane crkve nanijelo je znatna oštećenja. Oštećena je kamena plastika, skulpture na vanjskim plohamo zidova te kapiteli nad pilastrima.¹⁴⁴ Eksplozijom projektila neposredno uz crkvu bilo je oštećeno deset vitraja.¹⁴⁵

Slika 35. *Vitraj nakon restauracije*

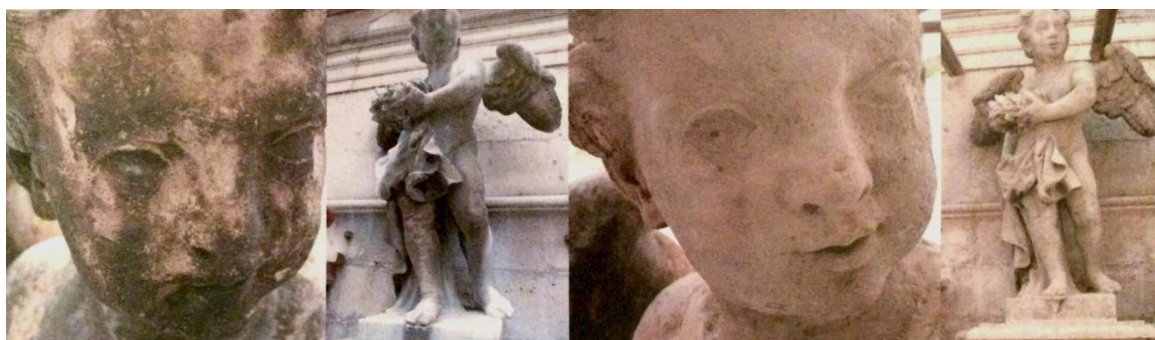
Slika 38. *Detalji i totali skulpture anđela prije i nakon radova*

novo klesanje tog centralnog dijela festona. Feston je detaljno snimljen, uzete su mjere visine, širine i dubine, oblik i presjek. Napravljena je skica iscrtavanjem oblika prema uzetim mjerama drugog neoštećenog festona. Ove radove je izvela francuska restauratorska firma Quelin iz Pariza i to kao donaciju nakon posjete njezinog vlasnika Herve Quelina Dubrovniku. Grube radove su izveli u radionici blizu crkve, a fine ornamente *in situ* nakon ugradnje pripremljenih kamenih ploča u pročelje učvršćenim bakrenim sidrima za podlogu i otraga zalili vapnenim mortom. Ugrađena su četiri nova komada istog kamena uzetog s otoka Vrnika tipa *unito* ili *saldi*. Na postavljenim kamenim pločama iscrtani su detalji ornamenata, a nakon iscrtavanja su ih klesali. Kod klesanja su se služili kompresorom i pneumatskim alatima, a pripremu površine kamena i izradu finih ornamenata te završne radove obrađivali su na tradicionalan način ručno odnosno finom zubatkom. Patiniranje zbog intervencije na ujednačenju ostavljeno je vremenu.¹⁵³

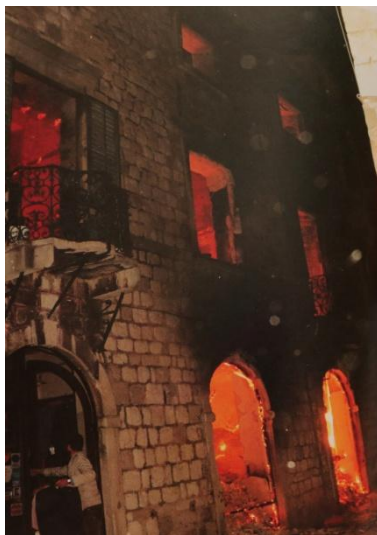
Slika 41. *Kuća u plamenu, 6. prosinca 1991. godine*

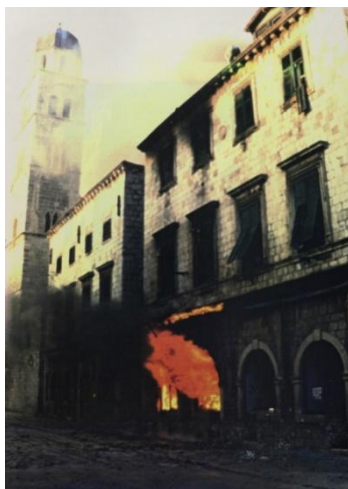
Uslijed ratnih razaranja 6. prosinca 1991., nastali požar uništio je u cijelosti unutrašnjost palače. Ostala je samo ljuštura i dio unutrašnjih zidova prizemlja. Kompletan sadržaj i građevinski materijal urušili su se u prizemlje.¹⁶⁷

Slika 42. Palače u Ulici od Sigurate 1 i 2 u plamenu

Obnova potpuno izgorjelih objekata odvijala se u tri faze rada.¹⁶⁸ Prva faza uključivala je raščišćavanje ruševina, osiguravanje i zaštitu ostataka objekata. U drugoj fazi izrađene su konzervatorske valorizacije i smjernice za obnovu, te projekt obnove. Kako bi se pripremila potrebna dokumentacija za obnovu bilo je važno učiniti arhitektonska snimanja i kulturno povijesnu valorizaciju. Treća faza je uključivala obnovu objekata, od sanacija konstrukcije do završnih radova. Rekonstrukciju je olakšavala jednakost svih palača u rasporedu na pročelju, istovjetnost oblikovanja kamenim portalom, te prozorima prvog kata.

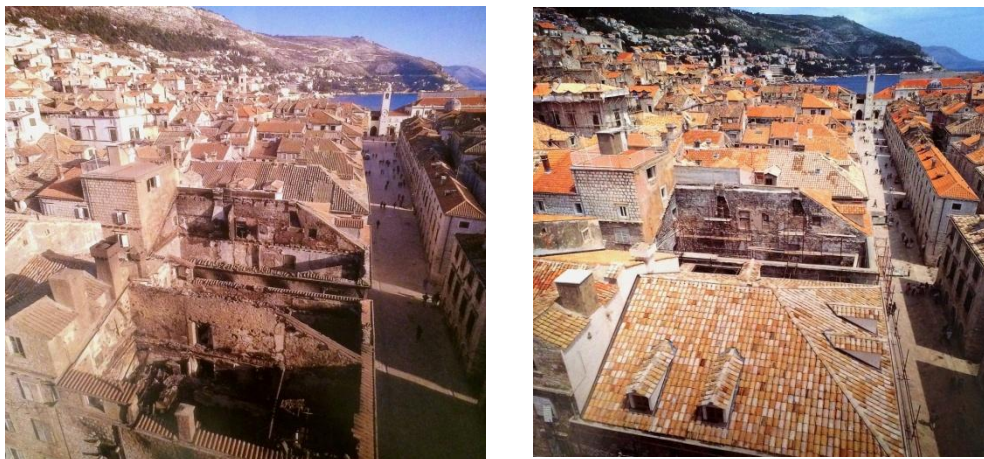
Slika 43. Krovište Palače Festivala prije i nakon obnove

Prema prijašnjem trostrešnom obliku bilo je potrebno izvesti krovište drvenom nosivom konstrukcijom s krovnim prozorima *belvederima* pritom pazeći na kompoziciju pročelja. Prema prethodno izrađenoj dokumentaciji izvedena je rekonstrukcija krovišta na način da je nakon učvršćenja vijenca nosivih zidova postavljena drvena krovna konstrukcija. Svi elementi i detalji izvedbe izvedeni su prema projektu i uz stalni konzervatorski nadzor, a krovište je prekriveno pokrovom od kupe kanalice, koristeći tradicionalnu staru dubrovačku kupu za gornji sloj. Grede i daske su prethodno bile blanžane i bojane tamnim premazom.

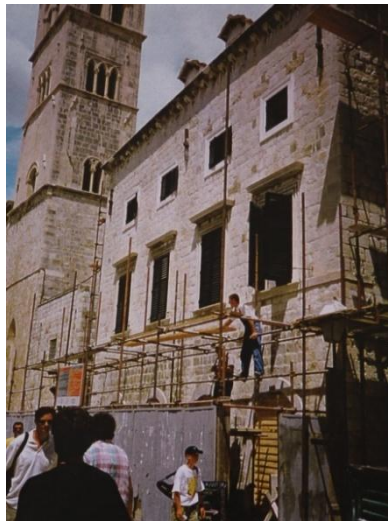
Požar koji je zahvatio potkrovlje i drugi kat ošteti je unutarnju stranu kamenog zida drugoga kata. Zid je širine od oko 60 do 70 cm, sastoji se od unutarnjeg i vanjskog kamena. Vanjski dio kamena nije izgorio, dok je unutarnji kamen oštećen u požaru. Potpuno oštećeni kamen se

Slika 44. *Obnova palače u Ulici od Sigurate 1*

Djelomičnom rekonstrukcijom i pažljivom restauracijom je bilo potrebno obnoviti pregradne zidove na prvome katu pazeći kako bi se zadržao njihov izgled i karakter.¹⁷² Na drugom katu i potkrovlju pregradne zidove koji su uništeni trebalo je izvesti novim materijalima pritom pazeći na povijesnu dispoziciju prostora prvog kata.

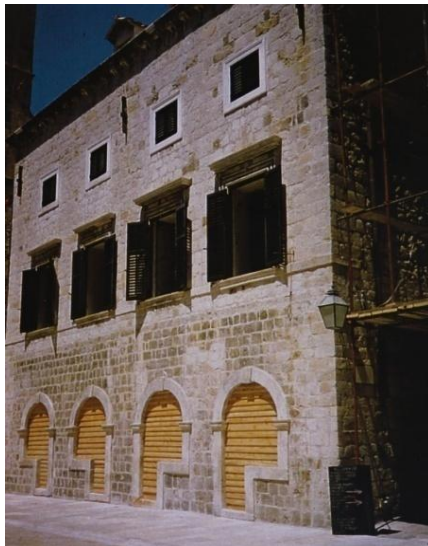
Slika 45. Palača u Ulici od Sigurate 1 (Palača Festivala) 1996.-1997.,
obnova konstrukcije i pročelja

U drugoj fazi radova izvedena je rekonstrukcija krovišta od klasičnog drvenog gređa u sustavu roženičkog krova s pajantom. Na dijelu krovnog vijenca postavljen je horizontalni serklaž od drvenih greda vezan čeličnim sidrima s vijcima za nosive vanjske zidove.¹⁸⁰ Na čitavu površinu drvene konstrukcije stavljena je daska. Horizontalne letve prekrivene su PVC folijom i toplinskom izolacijom. Bilo je predviđeno pokrivanje kupama kanalicama karakterističnim za Dubrovnik. Tvornica iz Bedekovčine „Tondach Hrvatska“ bila je angažirana za proizvodnju kupa. U donjem sloju krovište je prekriveno novim kupama, a u gornjem sloju starim.

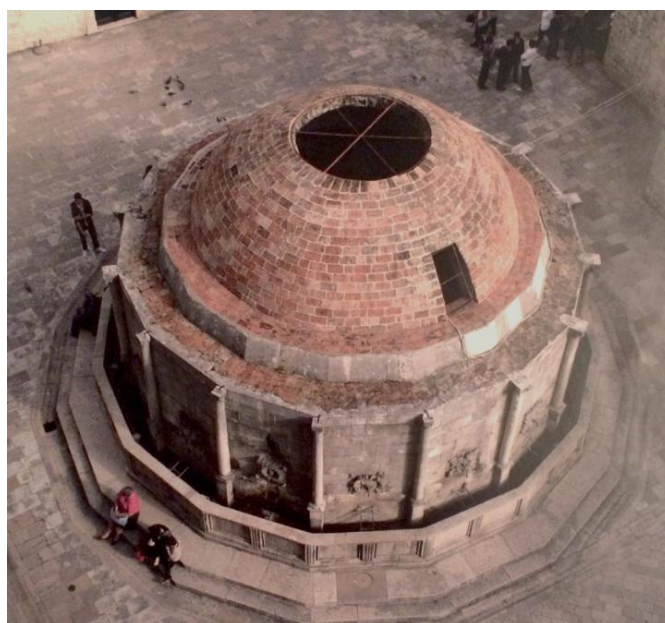
Slika 48. *Velika Onofrijeva fontana nakon obnove*

Tvrтка Lokošek projekt iz Zagreba izradila je arhitektonski snimak oštećenja kako bi se započelo s restauracijom kamenih elemenata. Kapitel koji je bio potpuno uništen restauriran je metodom faksimila, dakle uništeni dio stupa i kapitela zamijenjeni su novo isklesanim prema istovjetnom susjednom lijevom kapitelu jer je bilo dovoljno podataka vjernih originalu za takav način restauratorskog postupka. Kamen s otoka Vrnika identičan je originalnom, a ručno ga je klesao uz upotrebu tradicionalnih dubrovačkih klesarskih alata kipar Ivo Jašić.¹⁹¹ Desni kut oštećenog kapitela restauriran je metodom domodeliranja. Domodeliranje je napravljeno smjesom od originalnog kamenog praha i kamenog ljepila. Smjesa se postupno nanosila na oštećeno mjesto i modelirala u obliku akantusovog lišća prema identičnom lijevom kutu kapitela *in situ*. Nakon domodeliranja dio kapitela je patiniran kako bi se uskladio s ostalim dijelom. Oštećene kamene stube kojima se prilazi fontani, dvije u gornjem redu i šest u donjem redu, zamijenjene su novim kamenom tipa *fiorito* s otoka Vrnika.

Tijekom restauracije raspao se oštećeni kameni vijenac koji se nalazio u donjem dijelu bazena i povezivao stube s fontanom. Od kamena koji je preostao nakon oštećenja i demontiranja stuba fontane, isklesan je novi kameni vijenac te je ugrađen u fontanu u dužini od preko dva metra.¹⁹³

Ručnim alatom - martelinom (čekićem) obrađen je površinski dio stuba na isti način kako je bio obrađen i ostatak izvorne fontane. Jako oštećeni dijelovi stuba obnovljeni su umetanjem novih dijelova istog kamena na oštećeno mjesto tzv. metodom tašeliranja uz ručnu obradu kamene površine.¹⁹⁴

Nakon svakog obavljenog zahvata razmišljalo se je li potrebno bjelinu kamena koji je zamijenio oštećena mjesta na spomenicima patinirati, ali se zaključilo da je najbolje ostaviti sve kako jest i da vrijeme učini svoje.¹⁹⁵

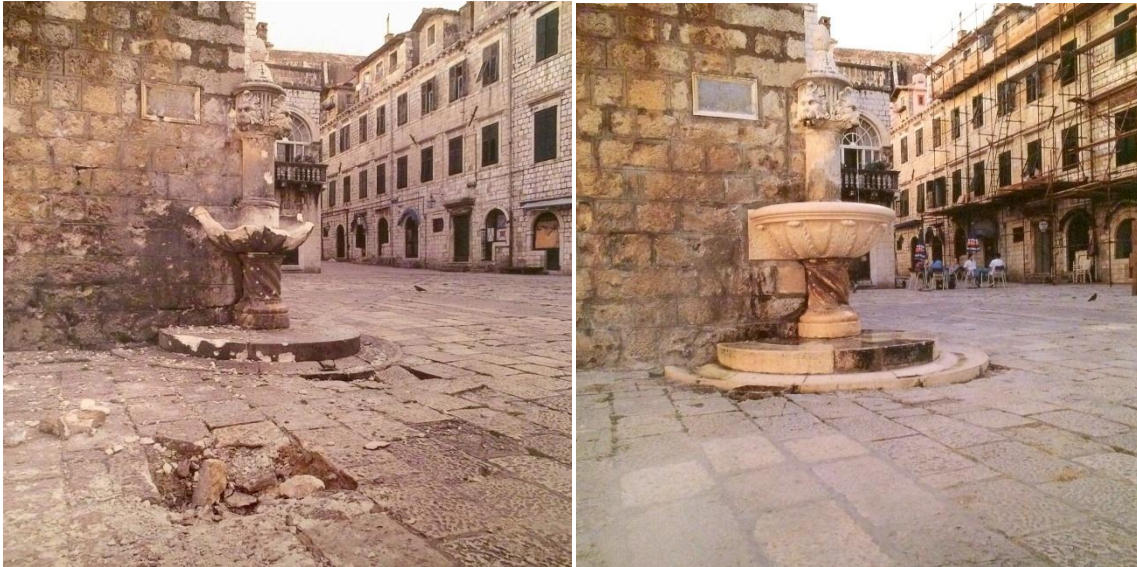
Izravno je pogođena dva puta, 29. svibnja i 19. lipnja 1992. godine, te je pretrpjela teška oštećenja.¹⁹⁷ Pogotkom u neposrednoj blizini fontane, krhotinama granate i detonacijom odlomljeno je oko 50% bazena fontane, oštećena je plastika baze i valjkastog stupa, te akroterij fontane.

Slika 50. Amerlingova fontana prije i nakon obnove

Najoštećeniji dio Amerlingove fontane bio je školjkasti bazen. Sačuvan je samo krajnji desni dio, pa ga je bilo potrebno demontirati zajedno s konzolom koja se nalazi u zidu kuće. Na osnovu fotodokumentacije i dva sačuvana reljefna polja koja se ponavljaju duž cijele školjke planiralo se klesanje novog bazena.¹⁹⁸ S originalnog sačuvanog reljefa bilo je potrebno uzeti otisak. Ručno, pomoću tradicionalnih alata klesao se novi bazen i obrađivali detalji, a završna obrada je izvedena martelinom.¹⁹⁹ Sitnija oštećenja nastala rasprskavanjem gelera po cijeloj površini fontane kao npr. površinska oštećenja na donjem tordiranom stupu, na gornjem ljuskasto obrađenom stupu iznad bazena, te manja oštećenja na glavama maskreona odlučeno je da se neće restaurirati jer ni stilski ni funkcionalno nisu narušili integritet spomenika. Oštećenje koje je pretrpjelo uzdignuto kružno postavljeno postolje na kojem se nalazi fontana obnovilo se metodom tašeliranja, odnosno umetanjem zdravih komada kamena nakon odstranjenja oštećenog dijela kamena uz kompletno mijenjanje nekoliko čitavih kamenova. Zahvaljujući donaciji prijatelja i štovatelja grada Dubrovnika započela je njena obnova. U prikupljanju sredstava svoj su doprinos dali i dubrovački umjetnici.²⁰⁰ Potrebnu dokumentaciju izradio je Zavod za obnovu, a potrebnu suglasnost izdao je Konzervatorski odjel u Dubrovniku koji se tada zvao Zavod za zaštitu spomenika kulture. Kamen od kojeg je klesana fontana potjecao je s otoka Vrnika, blizu Korčule. Taj tip kamena je kvalitetni sedimentirani vapnenac *unito*, od kojeg su napravljeni gotovo svi dekorativni elementi na dubrovačkim spomenicima. *Unito* je kompaktniji bjelji kamen koji je podatniji i lakši za obradu dlijetom.²⁰¹ Odgovarajući kamen nađen je na otoku Braču kako bi započela rekonstrukcija potpuno uništenog bazena fontane, te je u cijelosti prenesena na Brač u radionicu klesara Josipa Mošića.²⁰² Nakon završetka obnove montiran je kameni stup kružnog oblika, a oštećeni kameni ukrasi na bazenu mjestimično su popravljani smjesom od bijelog cementa i kamene prašine što je učinjeno i na dijelu kamenog pločnika uz samu fontanu. Završene obrade popravljenih kamenih površina morale su biti prilagođene već postojećim površinama.

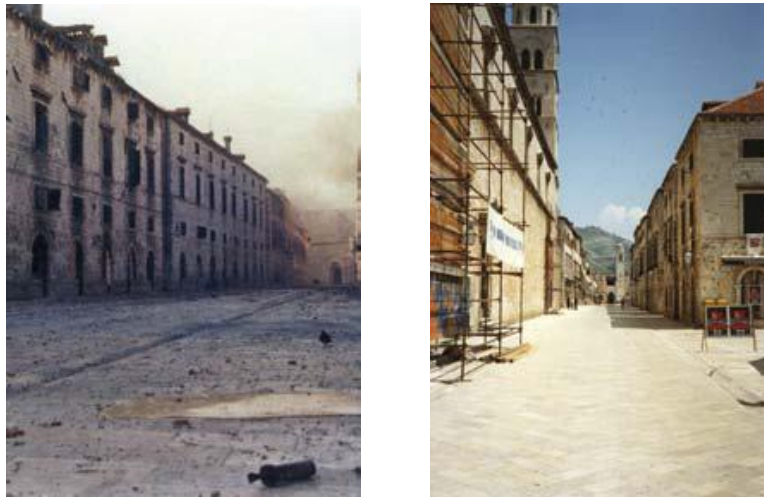
U Domovinskom ratu od ratnih razaranja Stradun je pretrpio znatna mehanička oštećenja. Bilo je 46 direktnih pogodaka razornih projektila.²⁰⁷ Sva oštećenja su dokumentirana, snimljena fotografski i arhitektonski, numerirana, a svaki kamen kojemu je potrebna zamjena točno je izmjereno i obilježen.²⁰⁸ Stradun je popločan kamenim pločama debljine 10 - 15 cm. Prevladava kamen tipa dolit s crvenkastim venama koji potječe iz kamenoloma Uskopje i Dubac.²⁰⁹ Središnji dio ulice je lagano zaobljen „na kupu“ kojeg prekrivaju ploče od gustog vapnenca koji je od različitih nijansi sive boje (siva, crvenkasto siva, sivkasta, smečkasto siva). Na površini su kamene ploče tijekom vremena dobile glatkoću i sjaj nastao korištenjem. Bočni dijelovi glavne ulice, uključujući pasice i kanale izrađene su od korčulanskog rudistnog vapnenca tipa *'fiorito'* ili *'pigavac'* i *'unito'* ili *'saldi'* različitih nijansi sive i žućkasto sive boje.²¹⁰

Slika 51. Pločnik na Stradunu prije i nakon obnove

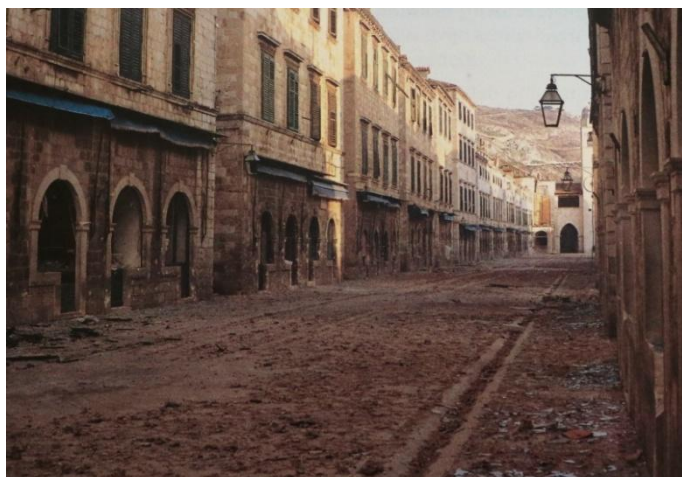
Tijekom Domovinskog rata oštećena je kamena struktura pločnika. Pločnik ulice Straduna oštećen je s 46 direktnih pogodaka, od toga 6 direktnih pogodaka velikog kalibra.²¹¹ Od pogodaka su nastale rupe u pločniku promjera između 80 i 150 cm i dubine između 2 i 70 cm. Ispred zapadnog podesta crkve Sv. Vlaha nalazila se najveća rupa u pločniku promjera oko 1,5 m. U većoj mjeri kamen je bio oštećen krhotinama granata, a na mjestima udara je bio u potpunosti razlomljen. Dijelovi pločnika oštećeni su i strukturalno i površinski, dok je dio bio oštećen samo u površinskom dijelu. Projektili su oštetili i objekte u neposrednoj blizini. Oštećen je kamen na pročeljima objekata i to na više mjesta, prozori na katu i fino klesani okviri vrata „na koljeno“ u prizemnom dijelu. Na mjestima su rastreseni nosivi glavni zidovi, te evidentirane pukotine širine od 1 do 4 cm.²¹²

Slika 52. Stradun usred najžešćeg bombardiranja, 6. 12. 1991.

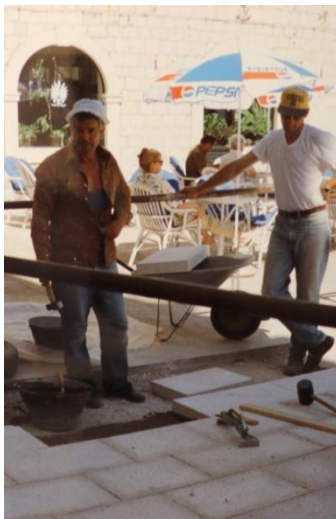
Slika 53. Sanacija Straduna

Obnova pločnika Straduna započela je pažljivim skidanjem oštećenog kamena. Kamen se morao pažljivo vaditi kako se ne bi oštetilo zdrave kamene ploče. Oštećenja su arhitektonski

snimljena i označena brojevima od 1 do 46 kako bi se točno znalo koje se ploče skidaju i zamjenjuju.²¹⁵ Dlijetom za kamen dobro su očišćene fuge koje su bile zalivene cementnim mortom. Sve je bilo potrebno dobro očistiti od sitnih krhotina kamena kako bi se na čistu podlogu polagalo kamene ploče debljine 12 do 18 cm.²¹⁶

Kamene ploče bilo je potrebno sortirati te deponirati na mjesto za doradu kako bi se mogle upotrijebiti za popravak pločnika u sporednim ulicama.²¹⁷ Ostali izvađeni materijal transportirao se na deponij koji je bio do 10 km udaljen od Straduna.²¹⁸ Ukupan broj kamenih ploča koje su zamijenjene na središnjem dijelu je 88 komada.²¹⁹ Zamjenu kamenih ploča izveo je kamenoklesar Đani Jerković s Brača. Kod grube obnove kamena obilježavale su se stranice na širinu koja odgovara mjerama. Donja strana kamena „seduta“ trebala je biti ravna kako se ne bi kamen krivio nakon postavljanja u ležište. Bočne strane morale su biti ravne kako bi se priljubile jedna uz drugu. Preporučan razmak između svakog kamena bio je oko 0,50 cm. Pazilo se na obradu rubova lica kamena, kutova koji se mogu lako odlomiti i tako otvoriti prolaz vodi unutar pukotina te ubrzati propadanje pločnika. Alati koji su se upotrebljavali bili su ručni, razna dlijeta, zubače i sl. Strane kamena obrađivale su se zubačom, a rubovi kamena dlijetom. „Lice“ kamena obrađivalo se špicom kako bi ostalo hrapavo, jer hod pješaka vraća sjaj novim dijelovima pločnika. Smjesa u koju su stavljane obrađene kamene ploče sastojala se od klaka (vapna) i gline (ilovače). Postoji više vrsta gline,

ona u dubljim slojevima je masnija pa ju je potrebno zamiješati s manjom količinom klaka i ostaviti nekoliko dana kako bi se smjesa dovoljno stisnula. Nakon što se smjesa stisnula postavljao se kamen koji se zbijao batom, te tako odstajao jedan dan nakon čega se zalijevao cementnim mortom, sastava pijesak i cement u omjeru 1:2.²²⁰ Poštivala se potrebna propisana količina sastojaka morta jer je o tome ovisila kvaliteta izvedenih radova. Obnovljena površina ravnala se „tažom“ (ravnalom). Tijekom izvođenja radova prostor pločnika na kojemu su se izvodili radovi je bio ograđen. Izrađena je prenosiva ograda od cijevne skele pravokutnog oblika s daščanim podmetačima koja je služila kao ogradni prostor kako prolaznici ne bi hodali preko popravljenog pločnika dok se fuge ne stisnu. Tijekom obnove pločnika bila je preporučena zabrana prometovanja automobilima i kamionima.

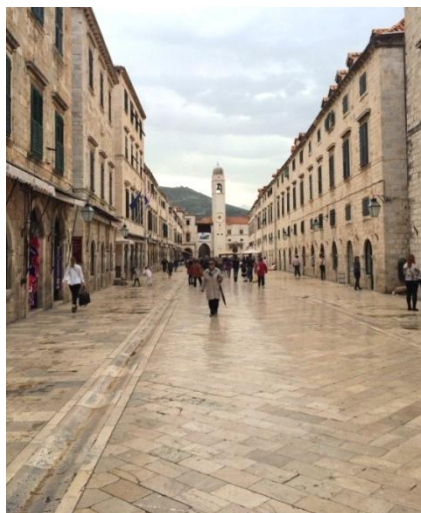
Procijenjena je šteta po kategorijama. Oštećenja pročelja na Stradunu svrstana su u površinska gdje su dijelovi projektila izbili komadiće kamene fasade i konstruktivna gdje su jake detonacije prouzrokovale pojave pukotina.²²¹ Oštećenja pločnika uglavnom na mjestima kanala koji je položen ispod su svrstana u manja konstruktivna odnosno površinska oštećenja.²²²

Slika 54. *Stradun nakon obnove*

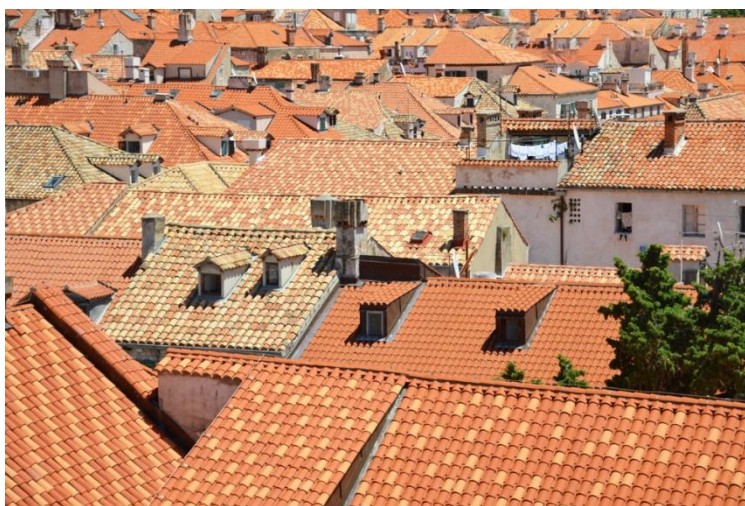
Slika 57. *Krovovi nakon obnove*

nedostatak, naravno, može izazvati rušenje krova i bez potresa.²²⁷ Prilikom radova na obnovi nastojalo se zadržati staro drvo krovnih konstrukcija primjenom tradicionalnih tehnika. Konzervatori su preporučili da se pokrove treba redovito obnavljati. Materijali koji su se koristili nakon potresa 1979. godine nisu se prema njihovom mišljenju uklapali u opći izgled grada. Tada su korištene kupe žarko crvene boje koje su narušavale opći izgled grada. Osjetne su bile razlike u boji, dimenzijama i debljini novih i starih crjepova koje su mijenjale aspekt „tradicionalnih“ krovovišta. Zavod za obnovu Dubrovnika je bio svjestan tog problema pa je poduzeo istraživanja s namjerom da se upotrijebe kupe čija je boja bila slična tradicionalnim kupama.²²⁸ Tradicionalni pokrov dubrovačkih krovova su crjepovi koji se lokalno nazivaju kupe kanalice. Nekada su se kupe proizvodile u mjestu koji je baš po toj proizvodnji dobilo ime Kupari, 15 km od staroga grada. Prva donacija novih kupa (270.000 komada) bila je iz UNESCO-a kako bi se obnovila najoštećenija krovovišta.²²⁹ U okviru hitne intervencije zamijenjeni su i kameni oluci koji su trebali biti istovjetni izvornima. Organizirana je posebna proizvodnja kupa za grad Dubrovnik, jer su oblikom, bojom i strukturom morale zadovoljavati stroge zahtjeve. Tvornica iz Bedekovčine Tondach Hrvatska bila je angažirana u proizvodnji crijepa za dubrovačko područje. Zajedno s predstavnicom UNESCO-a izabrane su tri nijanse boja kupa.²³⁰ Tijekom obnove krovova stare gradske jezgre Dubrovnika obavljala se dostava kupa kanalice od istog specijaliziranog proizvođača, te je bio osiguran prijevoz u Dubrovnik gdje se obavljalo skladištenje. Osiguran je bio i privremeni deponij u staroj gradskoj luci s kojega se posebnim brodom na odobrena odlagališta odvozilo šutu.
