Master's thesis / Diplomski rad

POVIJEST RESTAURIRANJA ŠIBENSKE KATEDRALE U 19. I 20.
STOLJEĆU

The history of restoration of the Cathedral in Šibenik in 19th and 20th century

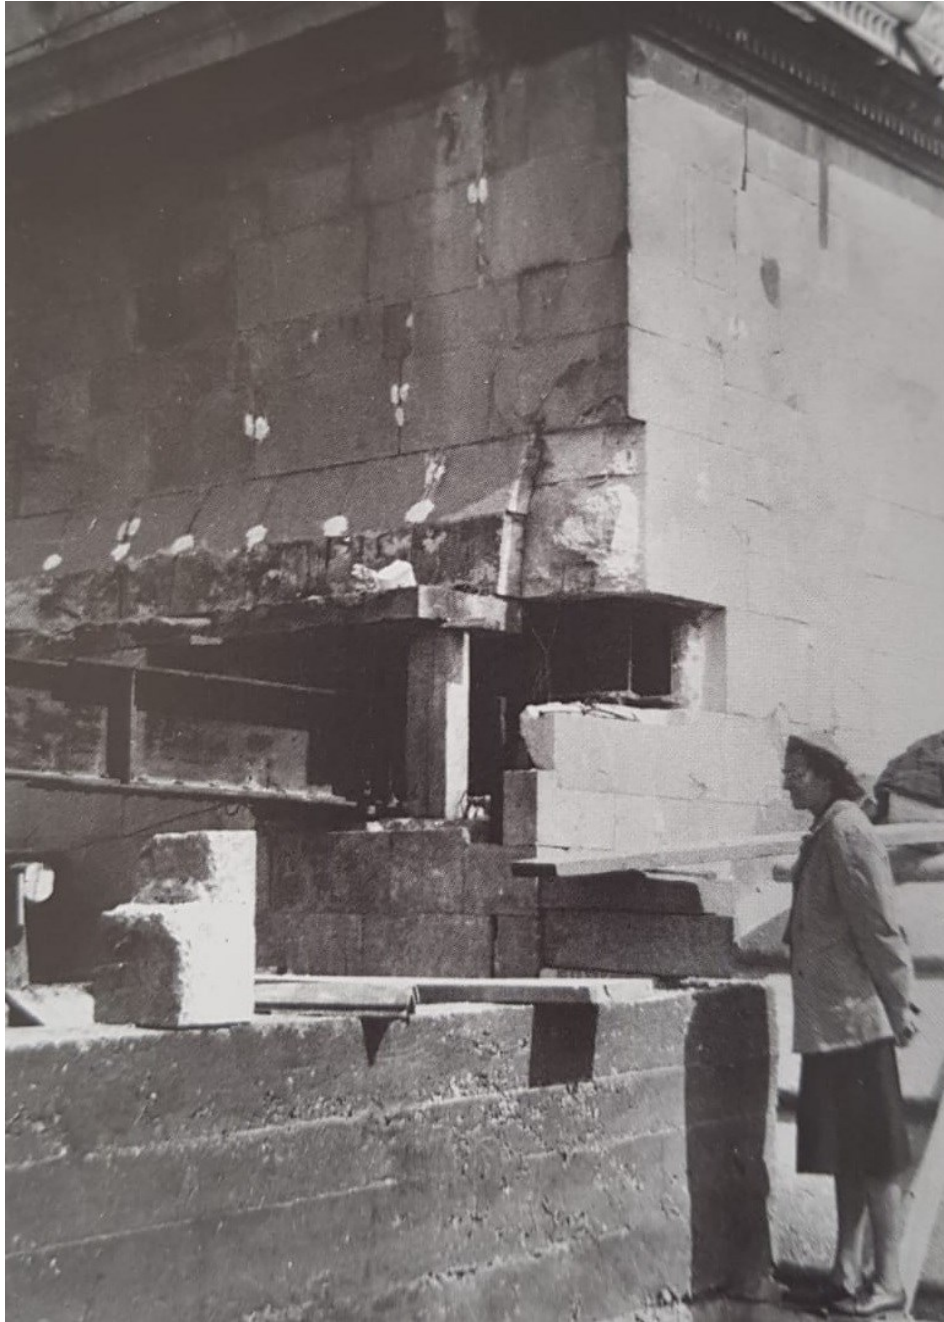
Slika 8. Popravak južnog transepta katedrale 1954. godine, u: Predrag Marković, »Obnova katedrale sv. Jakova u drugoj polovici 19. stoljeća: Otkrivanje prošlosti - zalog budućnosti«, u: *Šibenik od prvog spomena : zbornik radova s Međunarodnog znanstvenog skupa 950 godina od prvog spomena Šibenika*, Šibenik ; Zagreb: Muzej grada Šibenika ; Hrvatska akademija znanosti i umjetnosti, 2018., str. 524.

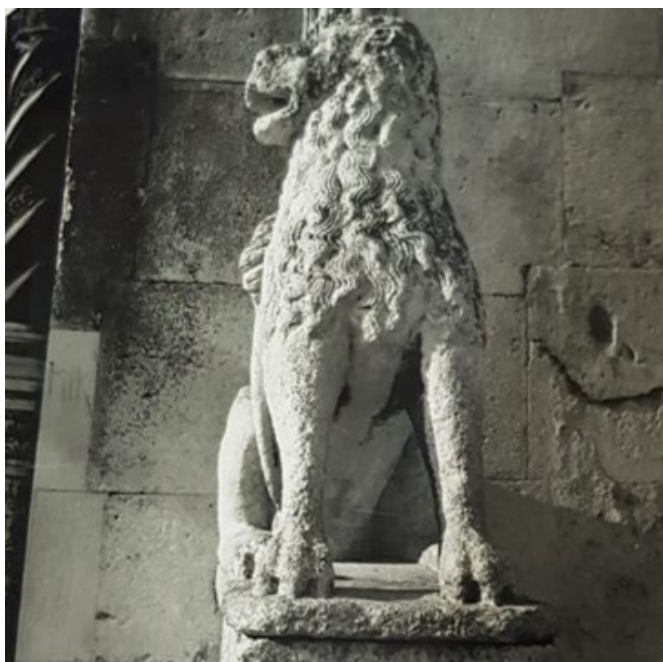
Slika 10. Detalj sjevernog portala, oštećenja kamena uslijed djelovanja (snimljeno 1971. godine), u: Ministarstvo kulture i medija – Središnja dokumentacija kulturne baštine, Zbirka elaborata zaštitnih radova 1756, 1971.

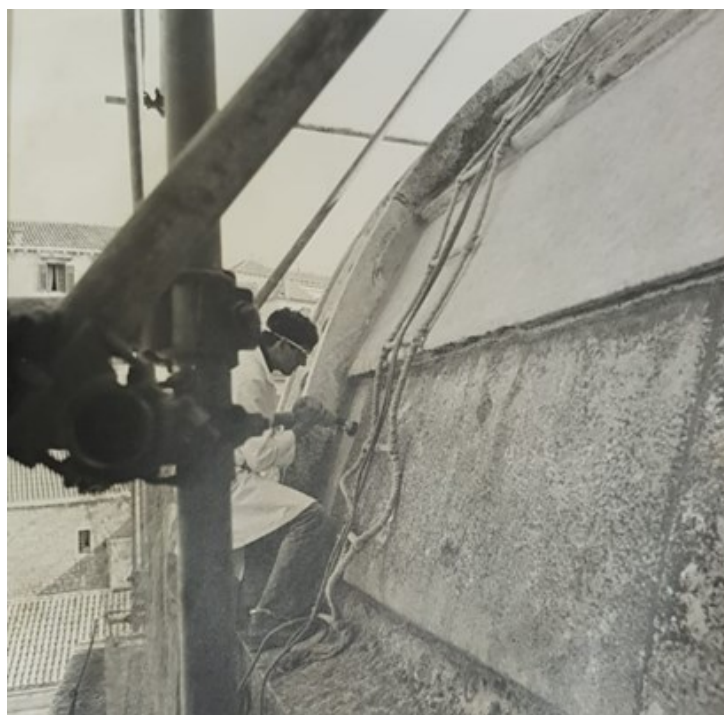
Slika 11. Strojno mehaničko čišćenje kamenih ploča, u: Ministarstvo kulture i medija – Središnja dokumentacija kulturne baštine, Zbirka elaborata zaštitnih radova 1731

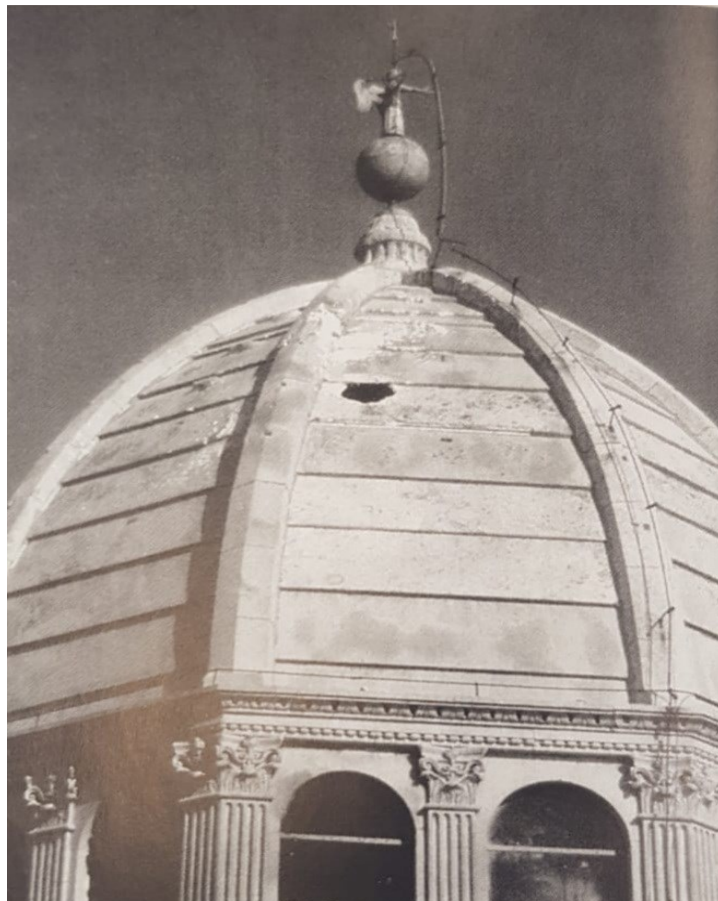
Slika 16. Fotografija kupole nakon granatiranja, u: *Šibenska katedrala – UNESCO lista svjetske kulturne baštine*, Zagreb: Hrvatska akademija znanosti i umjetnosti, Gliptoteka, 2001., str. 36.

Što se tiče u granatiranju oštećenog stupa tambura, dio koji je najviše stradao je isječen i zamijenjen tašelom.²¹¹
