Master's thesis / Diplomski rad

2021

POVIJEST RESTAURIRANJA ŠIBENSKE KATEDRALE U 19. I 20.
STOLJEĆU

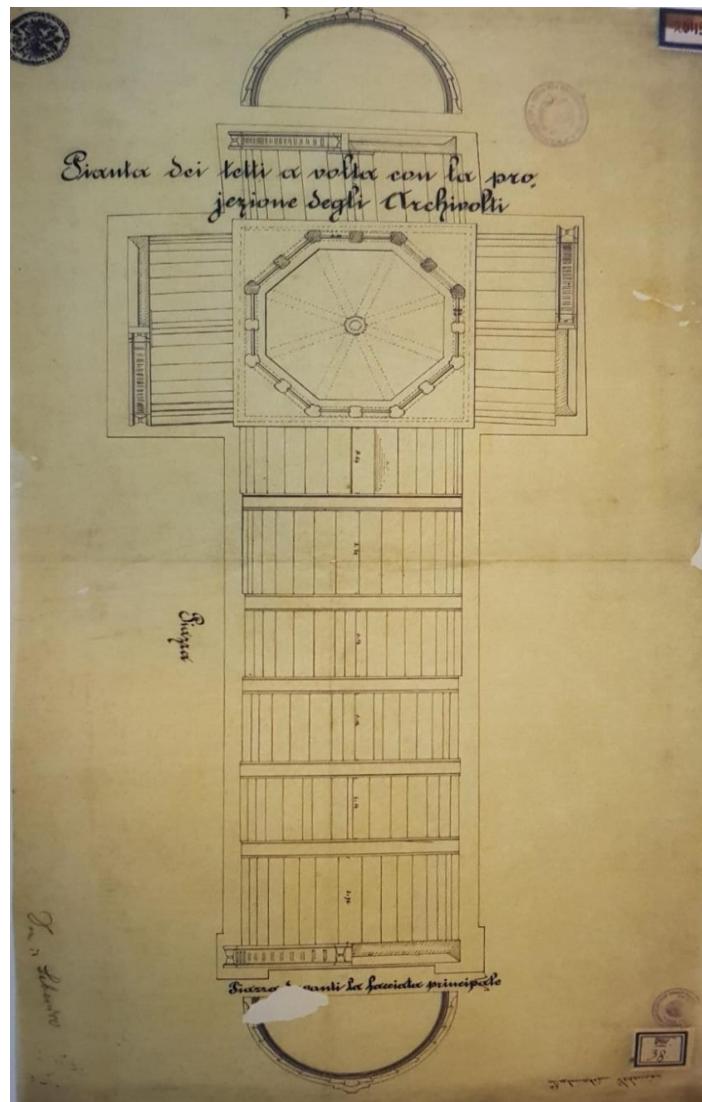
Slika 1. Paolo Bioni, Tlocrt krova katedrale s presjecima kroz svodove, 1845., u: Predrag Marković, *Katedrala Sv. Jakova u Šibeniku : Prvih 105 godina*, Zagreb: Naklada Ljevak, 2010., str. 33.

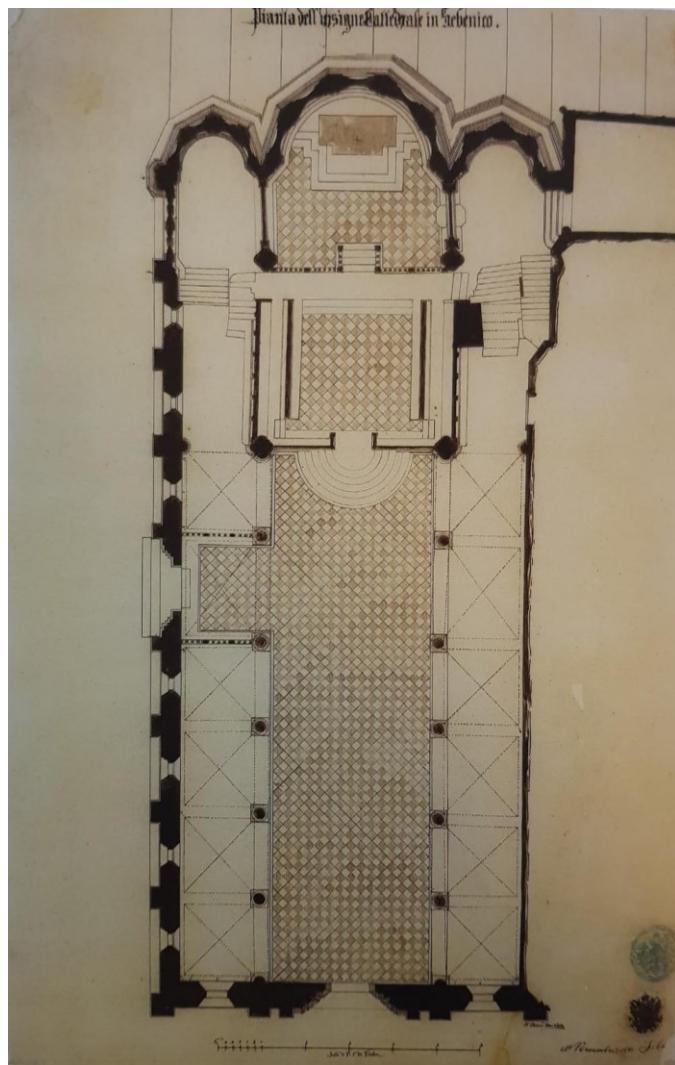
Slika 2. Paolo Bioni, Tlocrt šibenske katedrale, 25. XI. 1845., u: Predrag Marković, *nav.dj.*, 2010., str. 32.

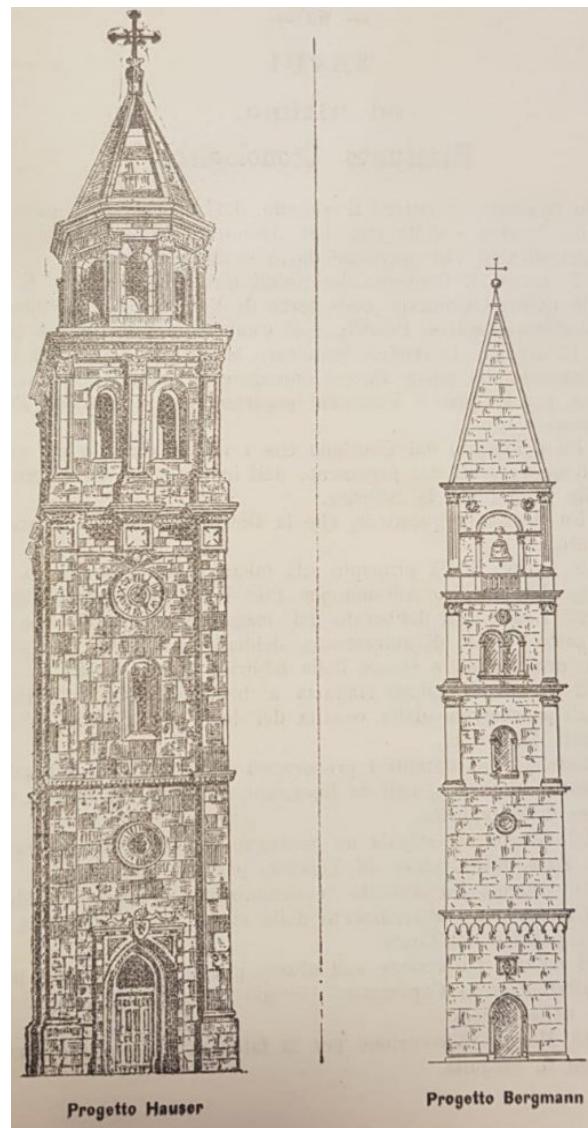
Slika 4. Projekt Aloisa Hausera (lijevo) i projekt Hermanna Bergmanna (desno), u: Antun Josip Fosco, *La cattedrale di Sebenico ed il suo architetto Giorgio Orsini detto Dalmatico*, Šibenik: Tipi della Curia Vescovile, 1893., [2. izmijenjeno izdanje; prvo izdanje 1873.], str. 91

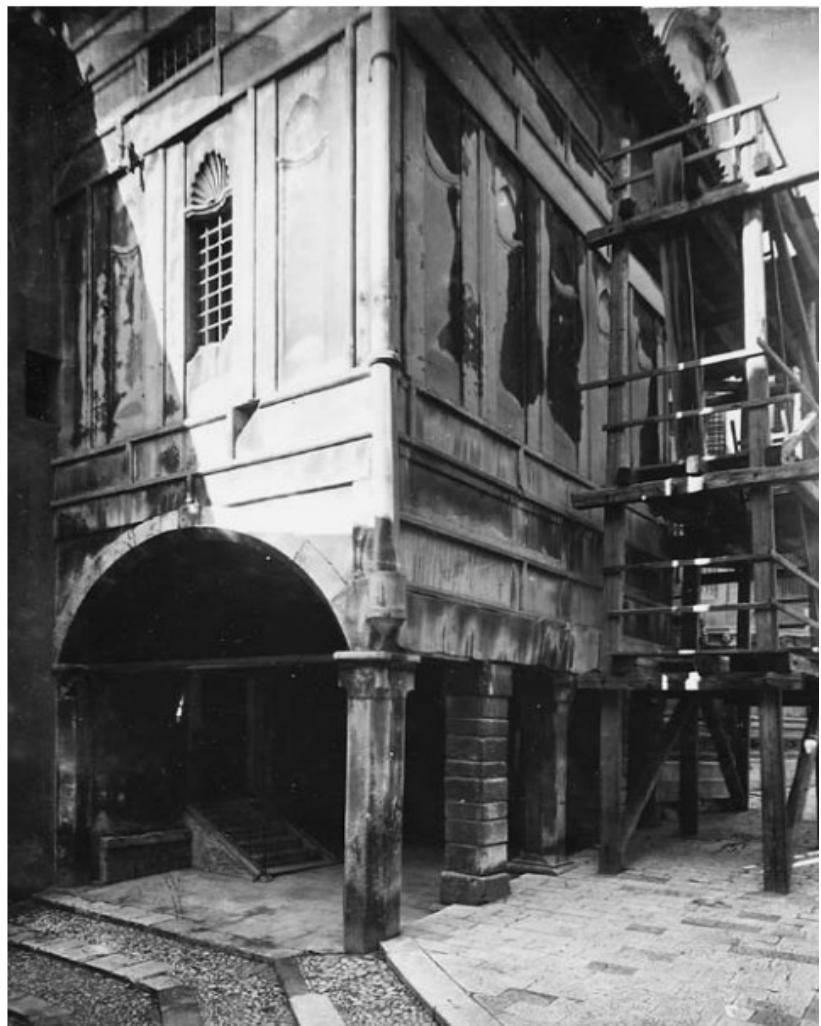
Slika 5. Sakristija katedrale sv. Jakova prije obnove 1947. godine, u: Predrag Marković, »Sakristija šibenske katedrale: ugovor, realizacija i rekonstrukcija.«, u: *Radovi Instituta za povijest umjetnosti*, 34 (2010), str. 8.

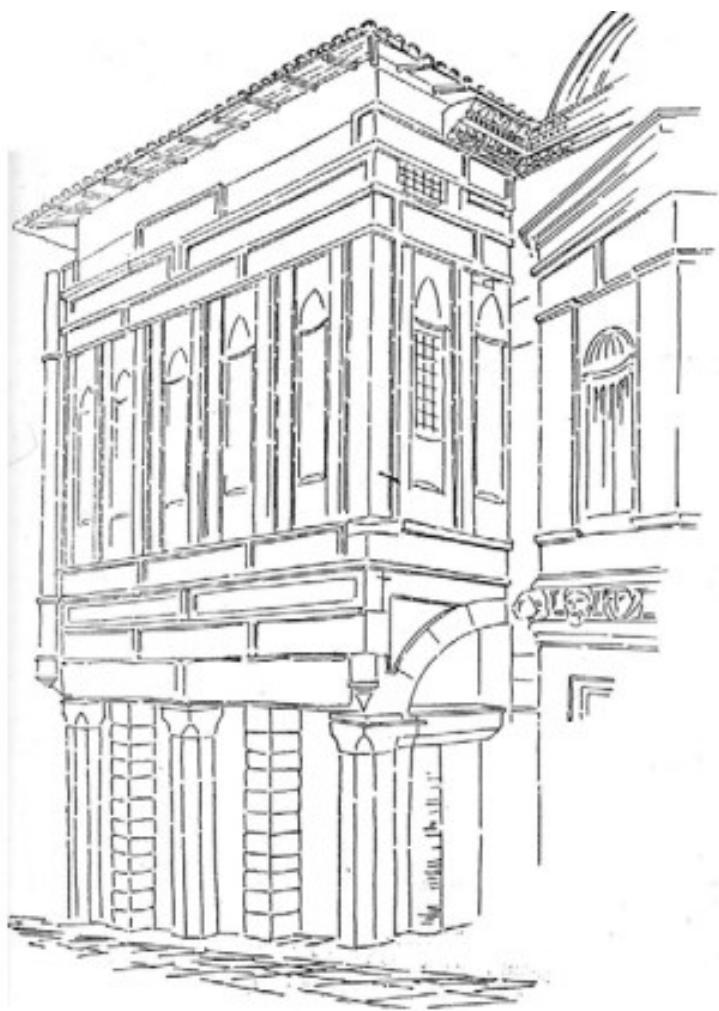
Slika 6. Crtež sakristije katedrale sv. Jakova, Harold Bilinić, 1947., u: Predrag Marković, »Sakristija šibenske katedrale: ugovor, realizacija i rekonstrukcija.«, u: *Radovi Instituta za povijest umjetnosti*, 34 (2010), str. 8.

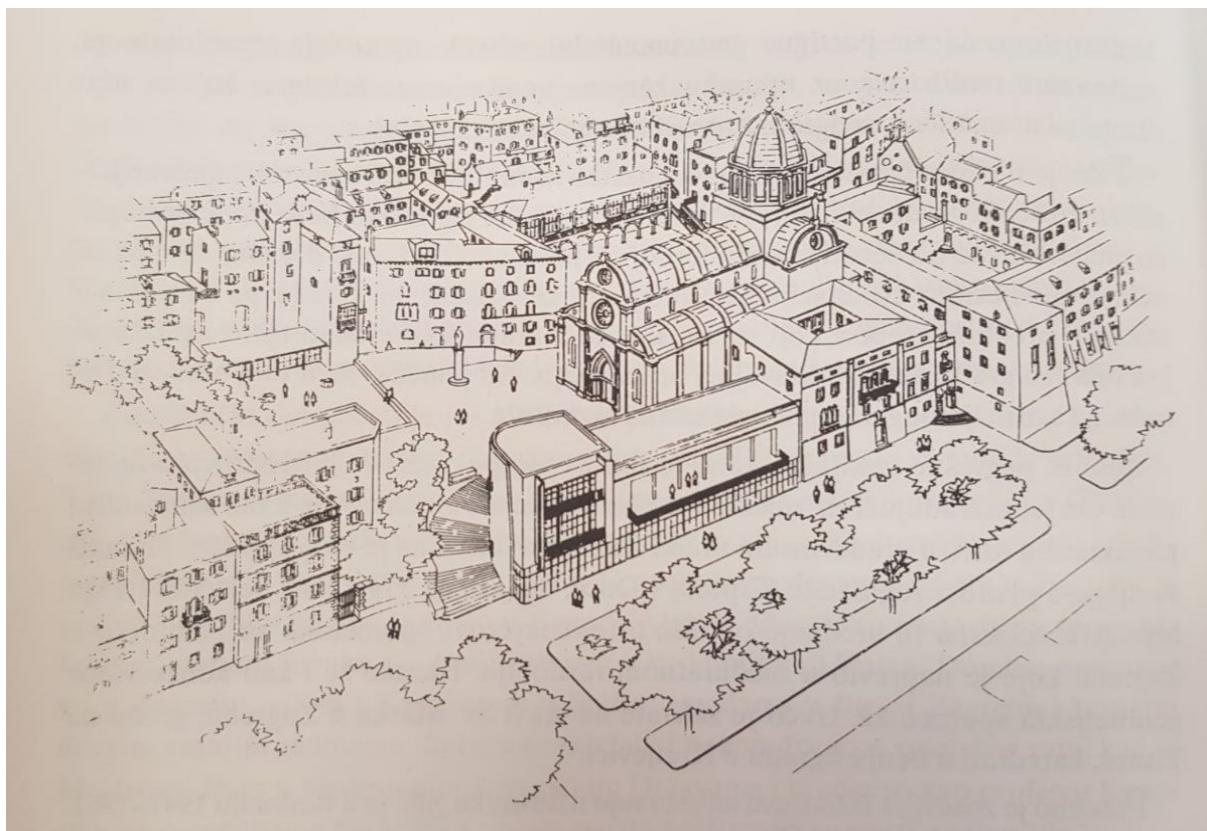
Slika 7. Plan preuređenja prostora oko katedrale (Harold Bilinića, 1961.), u: Ivo Šprljan, *Arhitekt Harold Bilinić u Šibeniku*, Šibenik: Društvo arhitekata Šibenik: Zavod za zaštitu spomenika kulture Šibenik, 1994., str. 43.

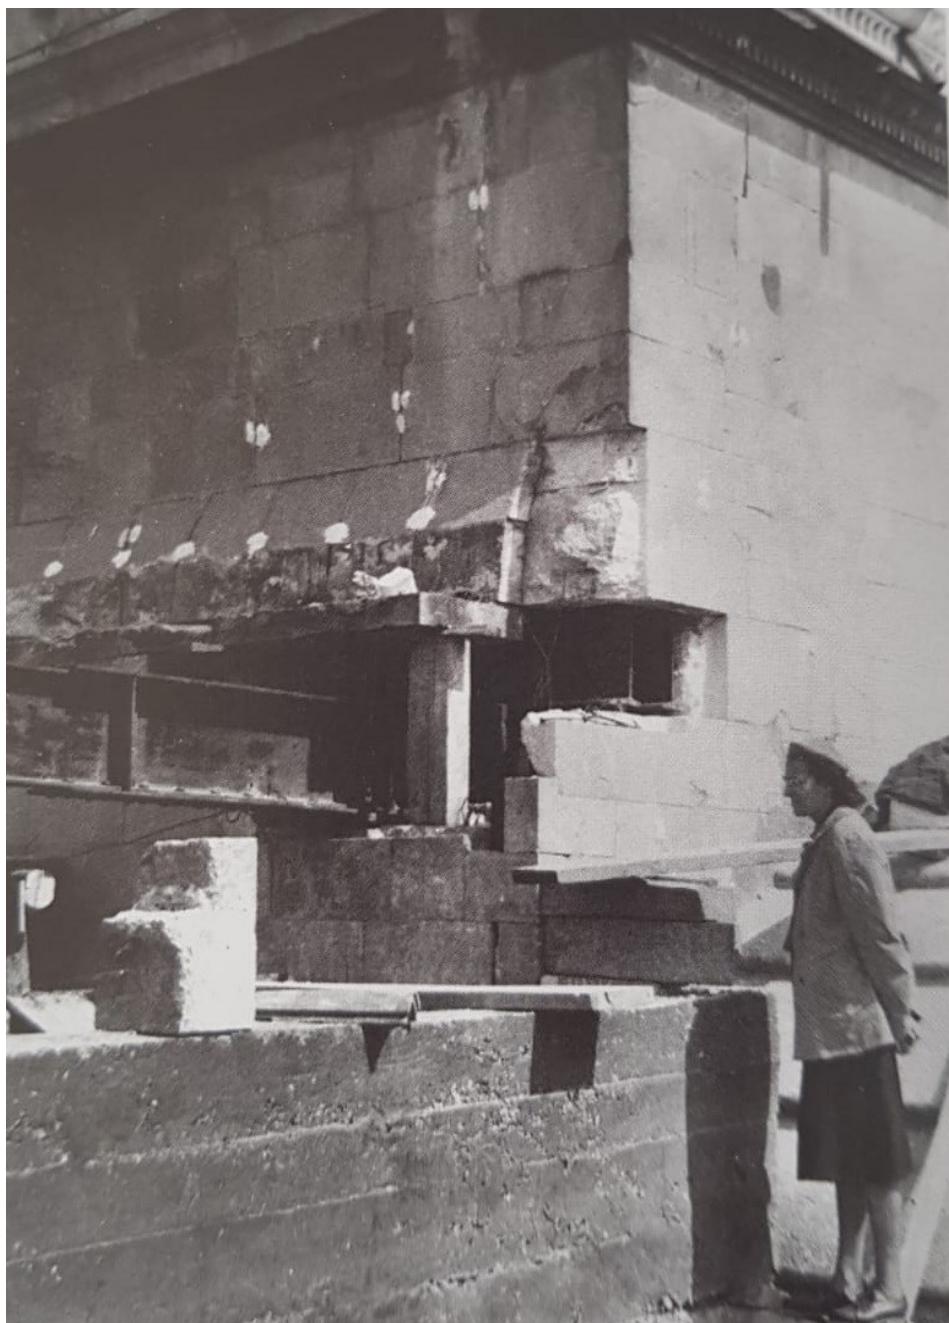
Slika 8. Popravak južnog transepta katedrale 1954. godine, u: Predrag Marković, »Obnova katedrale sv. Jakova u drugoj polovici 19. stoljeća: Otkrivanje prošlosti - zalog budućnosti«, u: *Šibenik od prvog spomena : zbornik radova s Međunarodnog znanstvenog skupa 950 godina od prvog spomena Šibenika*, Šibenik ; Zagreb: Muzej grada Šibenika ; Hrvatska akademija znanosti i umjetnosti, 2018., str. 524.

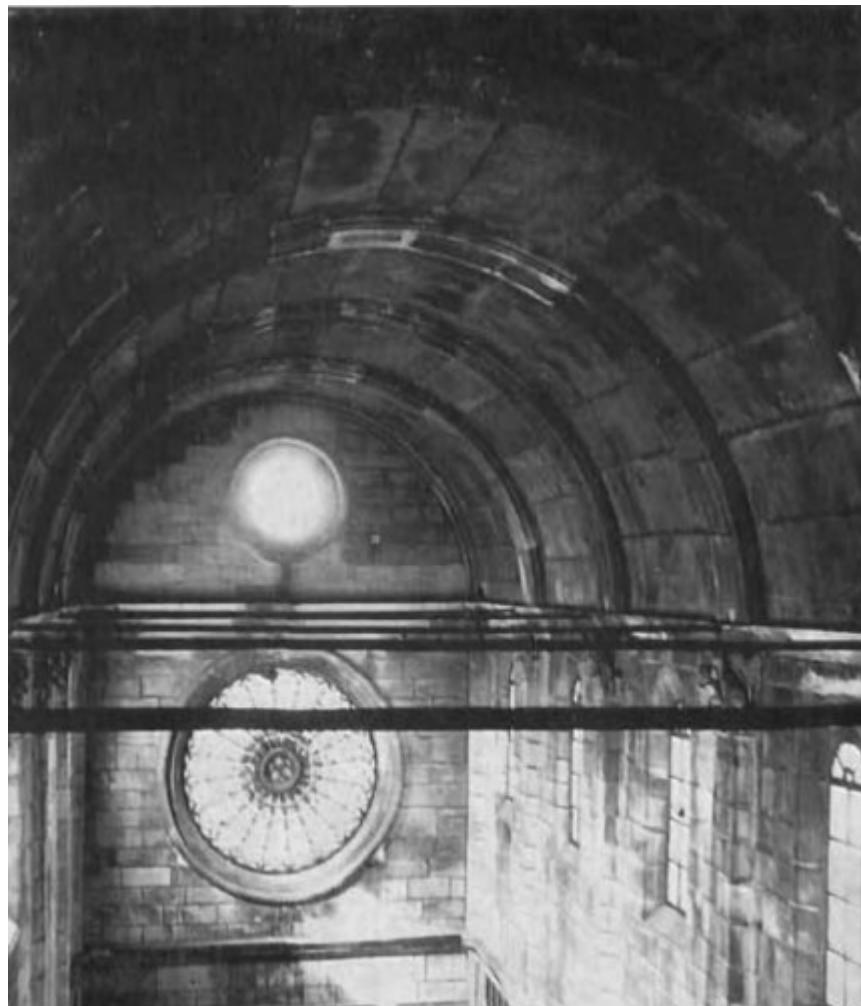
Slika 9. Spone glavnoga broda, radovi 1963. godine, u: Ksenija Cicarelli, »Konzervatorski zahvati na djelima Jurja Dalmatinca«, u: *Radovi Instituta za povijest umjetnosti*, (1982), str. 227.

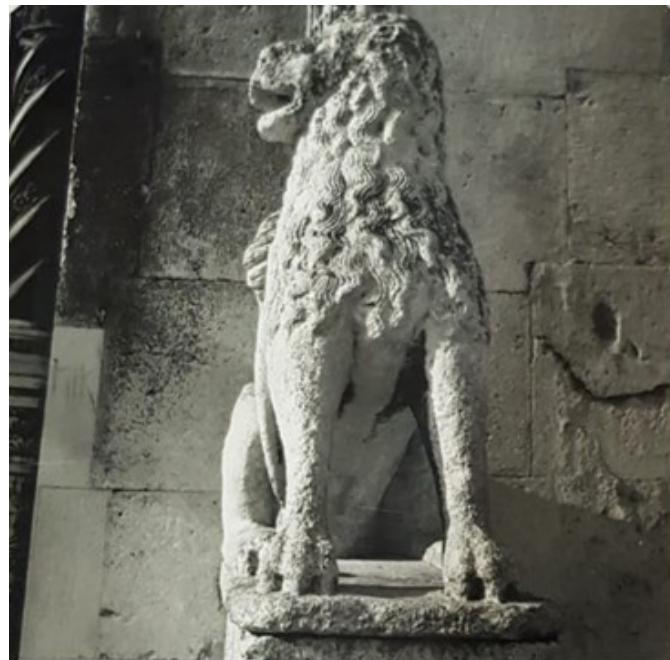
Slika 10. Detalj sjevernog portala, oštećenja kamena uslijed djelovanja (snimljeno 1971. godine), u: Ministarstvo kulture i medija – Središnja dokumentacija kulturne baštine, Zbirka elaborata zaštitnih radova 1756, 1971.

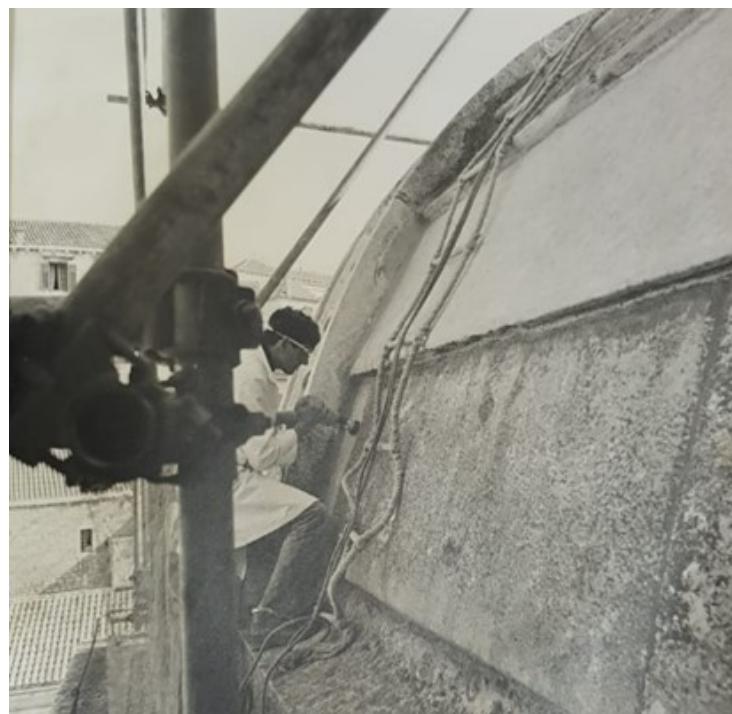
Slika 11. Strojno mehaničko čišćenje kamenih ploča, u: Ministarstvo kulture i medija – Središnja dokumentacija kulturne baštine, Zbirka elaborata zaštitnih radova 1731

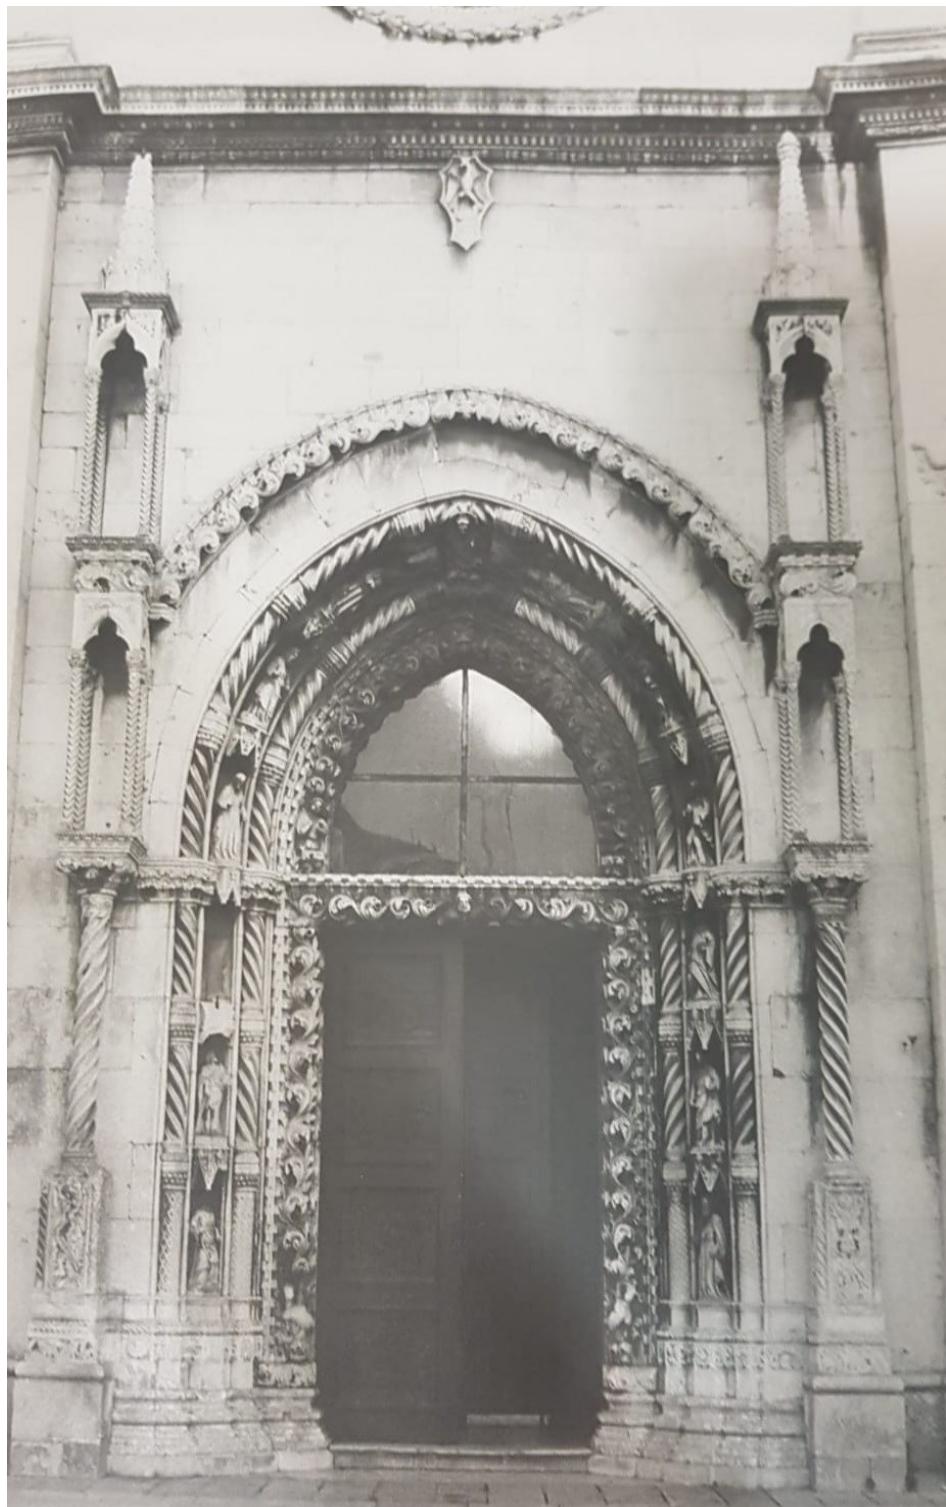
Slika 12. Luneta glavnog portala katedrale prije postavljanja pleksiglas ploče 1970-ih godina, u: Ministarstvo kulture i medija – Središnja dokumentacija kulturne baštine, Zbirka elaborata zaštitnih radova 2080, 1987.

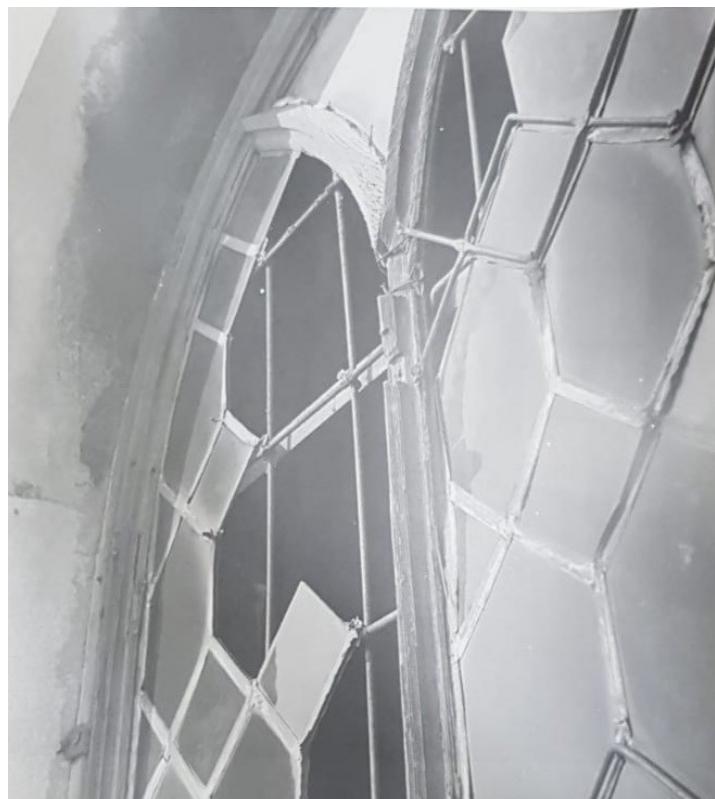
Slika 14. Prozor kupole, stanje ostakljenja iz 1890. godine, u: Ministarstvo kulture i medija – Središnja dokumentacija kulturne baštine, Zbirka elaborata zaštitnih radova 2080, 1987.

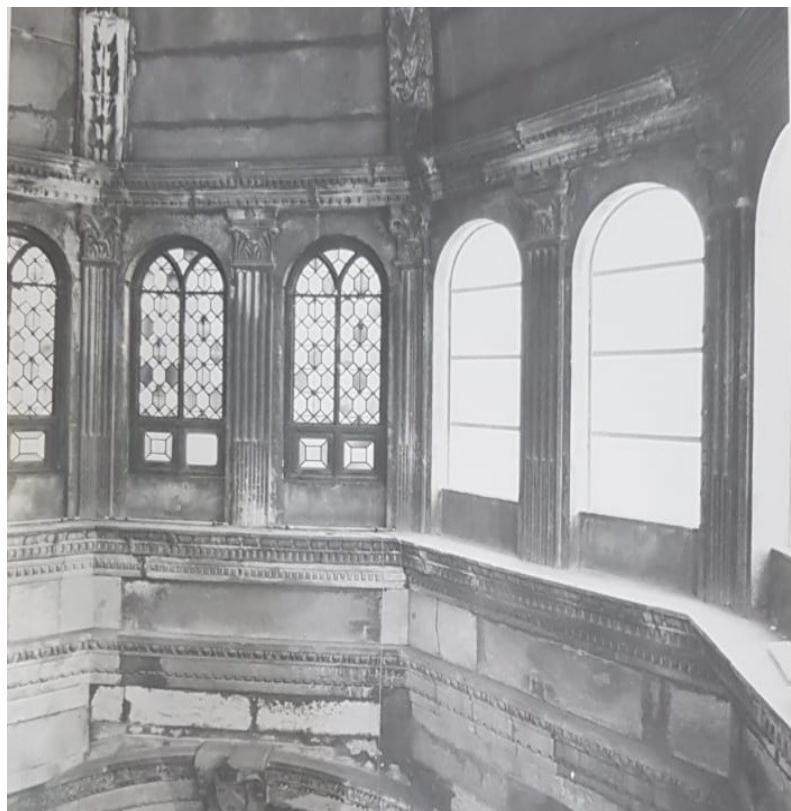
Slika 15. Prozori kupole, lijevo: ostakljenje iz 1890. godine; desno: ostakljenje iz 1982. godine,
u: Ministarstvo kulture i medija – Središnja dokumentacija kulturne baštine, Zbirka elaborata
zaštitnih radova 2080, 1987.

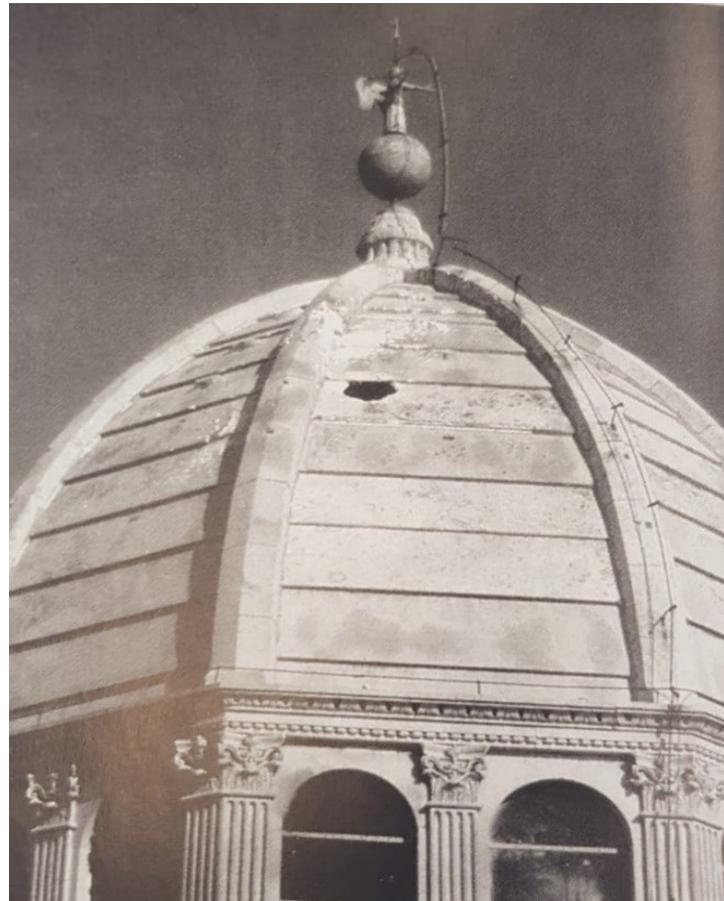
Slika 16. Fotografija kupole nakon granatiranja, u: *Šibenska katedrala – UNESCO lista svjetske kulturne baštine*, Zagreb: Hrvatska akademija znanosti i umjetnosti, Gliptoteka, 2001., str. 36.

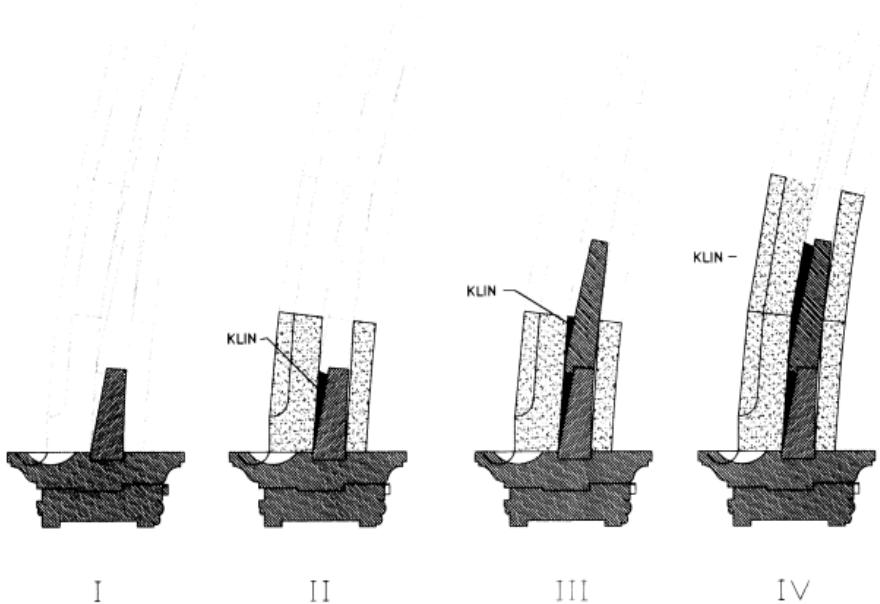
REDOŠLIJED SLAGANJA ELEMENATA KUPOLE M-1:15
SNIMIO I ISCRTAO : MIRO SKUGOR dia veljaca 1997.

Slika 17. Redoslijed slaganja elemenata kupole, u: *Cathedral of St James in Šibenik (Nomination file 963)*, UNESCO, 2000., <https://whc.unesco.org/en/list/963/documents/> (pregledano 2. studenog 2021.), str. 44.

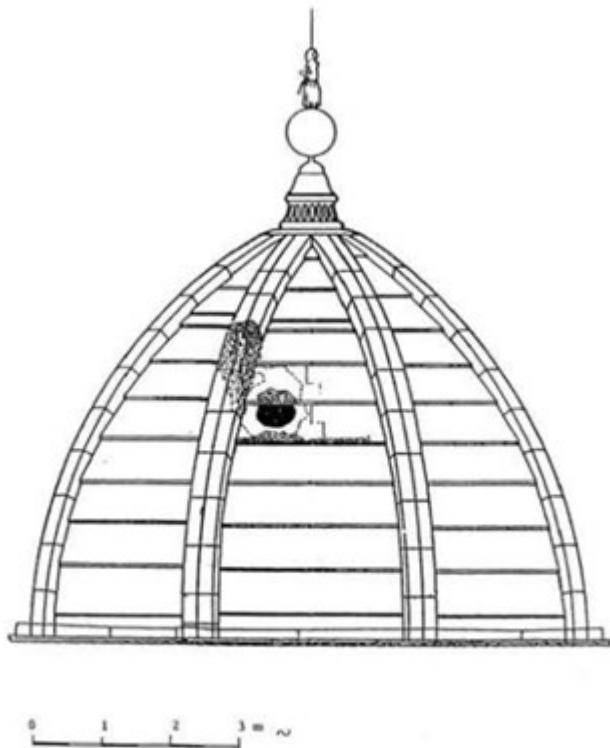
Slika 18. Pogled na kupolu s prikazom oštećenja (crtao B. Fonquernie, d.i.a.), u: Josip Ćuzela, »Prilog obnovi kupole katedrale Sv. Jakova u Šibeniku«, u: *Radovi Instituta za povijest umjetnosti* 18 (1994), str. 207.

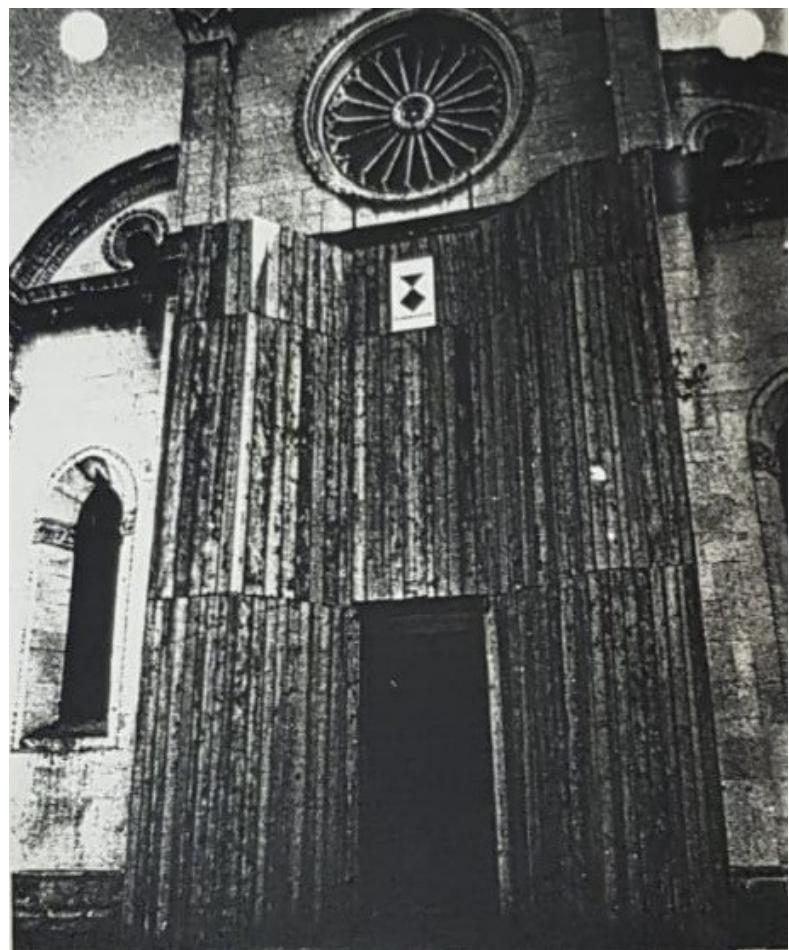
Slika 19. Zaštitna konstrukcija na glavnom pročelju katedrale, u: Ministarstvo kulture i medija – Središnja dokumentacija kulturne baštine, Zbirka elaborata zaštitnih radova 696, 4. veljače 1992.

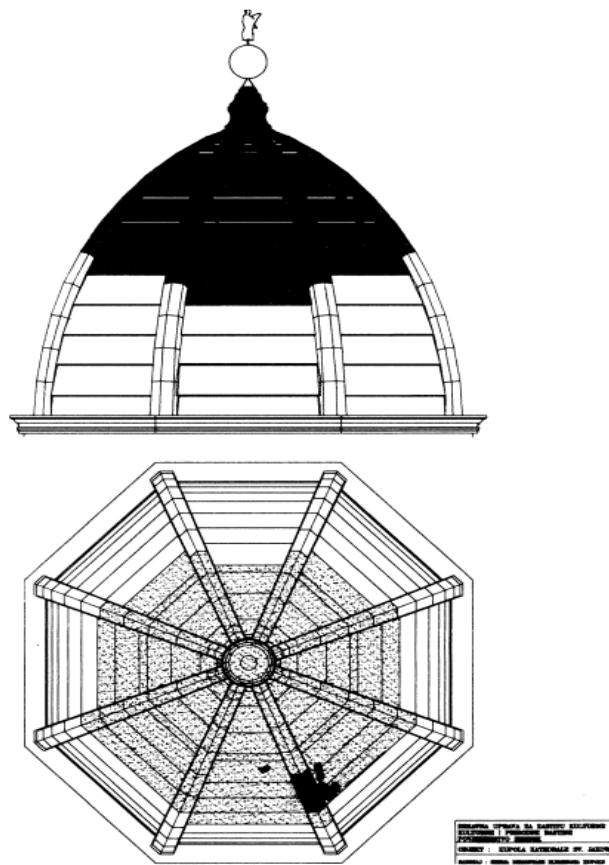
Slika 20. Prikaz demontiranih elemenata kupole (gore) te prikaz oštećenja (dolje), u: *Cathedral of St James in Šibenik (Nomination file 963)*, UNESCO, 2000., <https://whc.unesco.org/en/list/963/documents/> (pregledano 2. studenog 2021.), str. 41.

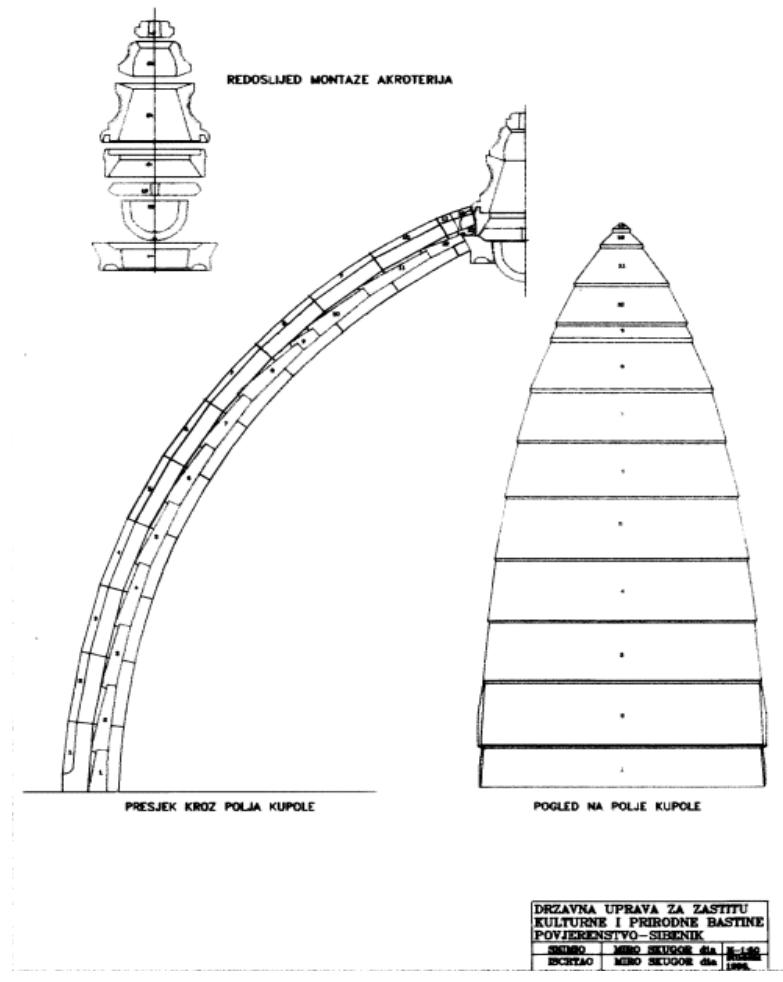
Slika 21. Redoslijed montaže akroterija, presjek kroz polja kupole, pogled na polje kupole, u: *Cathedral of St. James in Šibenik (Nomination file 963)*, UNESCO, 2000., <https://whc.unesco.org/en/list/963/documents> (pregledano 2. studenog 2021.), str. 42.
