# Povijest restauriranja šibenske katedrale u 19. i 20. stoljeću

Master's thesis / Diplomski rad

POVIJEST RESTAURIRANJA ŠIBENSKE KATEDRALE U 19. I 20.  
STOLJEĆU

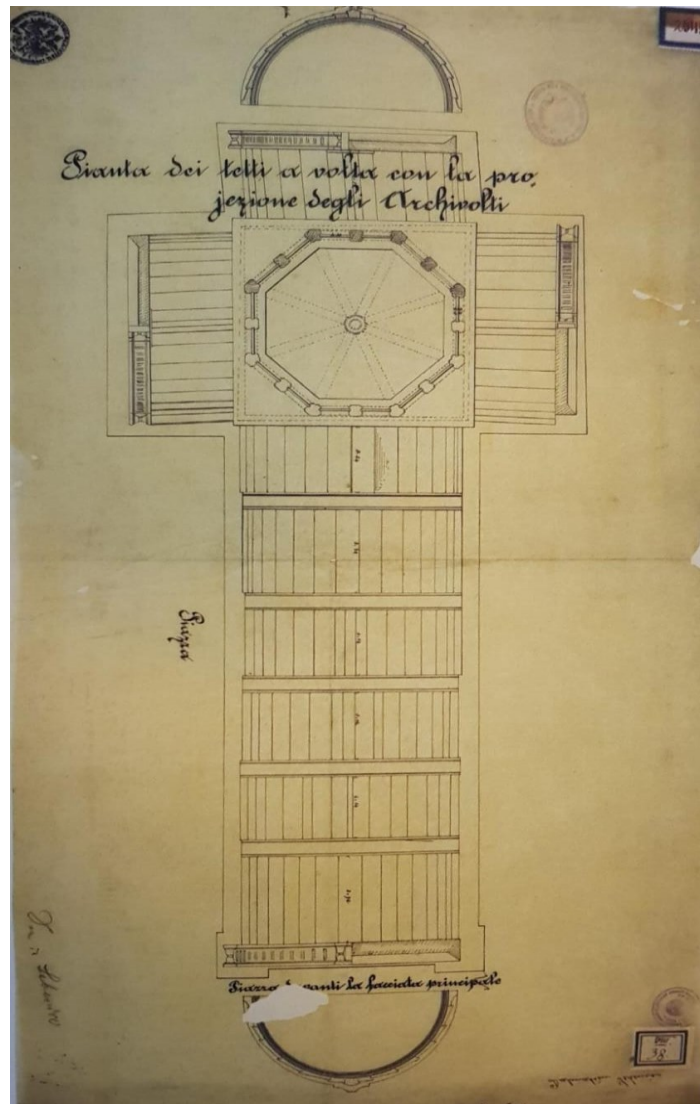
**Slika 1.** Paolo Bioni, Tlocrt krova katedrale s presjecima kroz svodove, 1845., u: Predrag Marković, *Katedrala Sv. Jakova u Šibeniku : Prvih 105 godina*, Zagreb: Naklada Ljevak, 2010., str. 33.

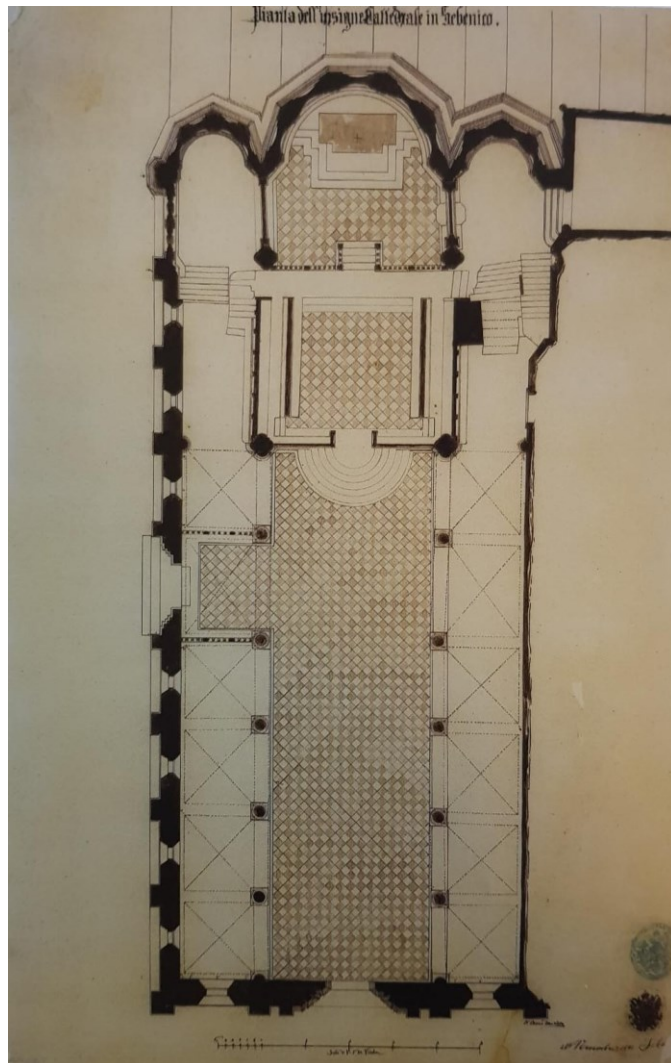
**Slika 2.** Paolo Bioni, Tlocrt šibenske katedrale, 25. XI. 1845., u: Predrag Marković, *nav.dj.*, 2010., str. 32.

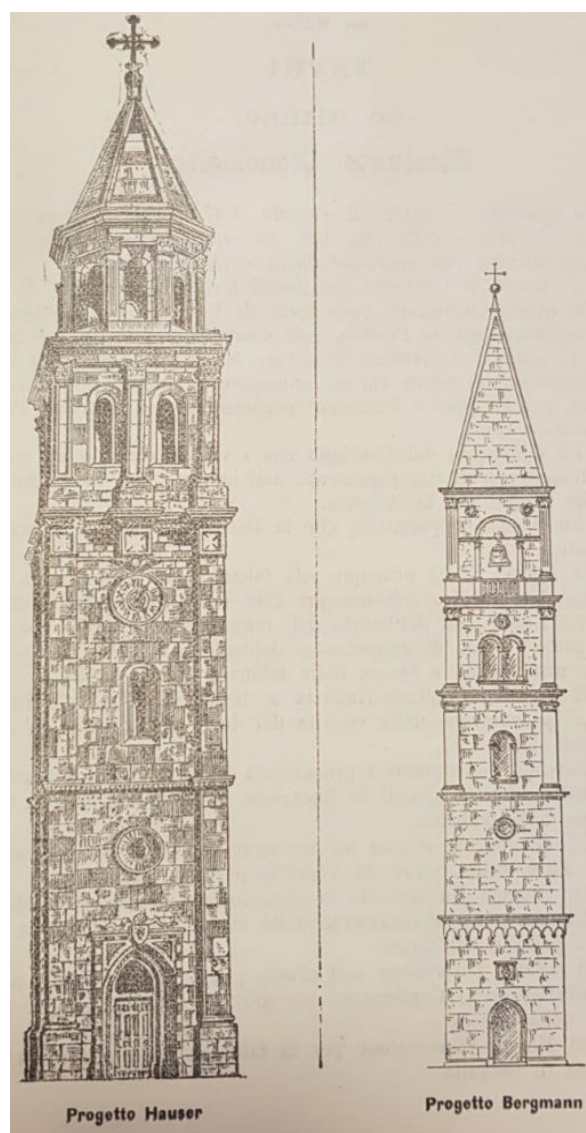
**Slika 4.** Projekt Aloisa Hausera (lijevo) i projekt Hermanna Bergmanna (desno), u: Antun Josip Fosco, *La cattedrale di Sebenico ed il suo architetto Giorgio Orsini detto Dalmatico*, Šibenik: Tipi della Curia Vescovile, 1893., [2. izmijenjeno izdanje; prvo izdanje 1873.], str. 91

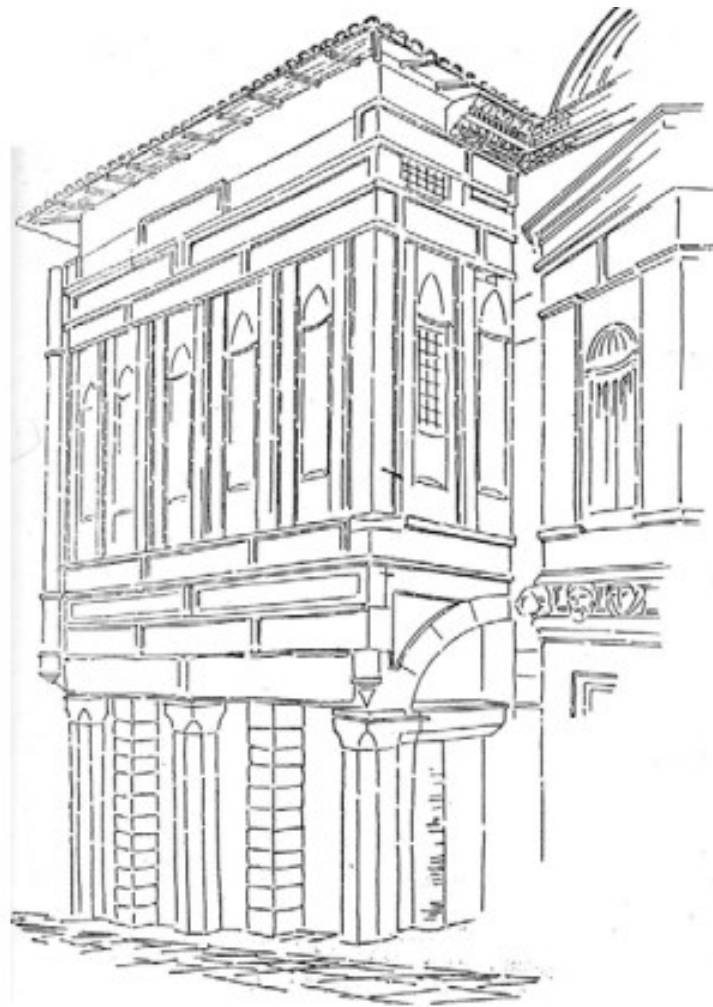
**Slika 6.** Crtež sakristije katedrale sv. Jakova, Harold Bilinić, 1947., u: Predrag Marković, »Sakristija šibenske katedrale: ugovor, realizacija i rekonstrukcija.«, u: *Radovi Instituta za povijest umjetnosti*, 34 (2010), str. 8.

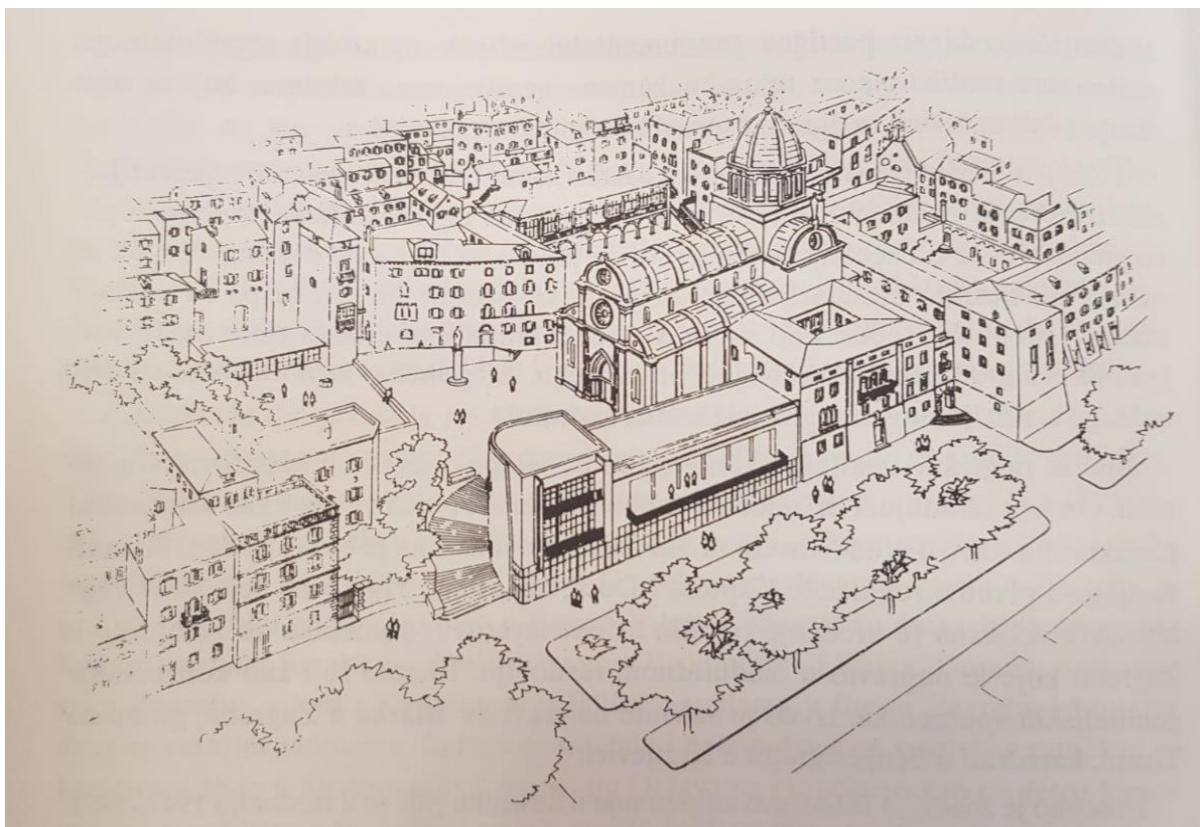
**Slika 7.** Plan preuređenja prostora oko katedrale (Harold Bilinića, 1961.), u: Ivo Šprljan, *Arhitekt Harold Bilinić u Šibeniku*, Šibenik: Društvo arhitekata Šibenik: Zavod za zaštitu spomenika kulture Šibenik, 1994., str. 43.

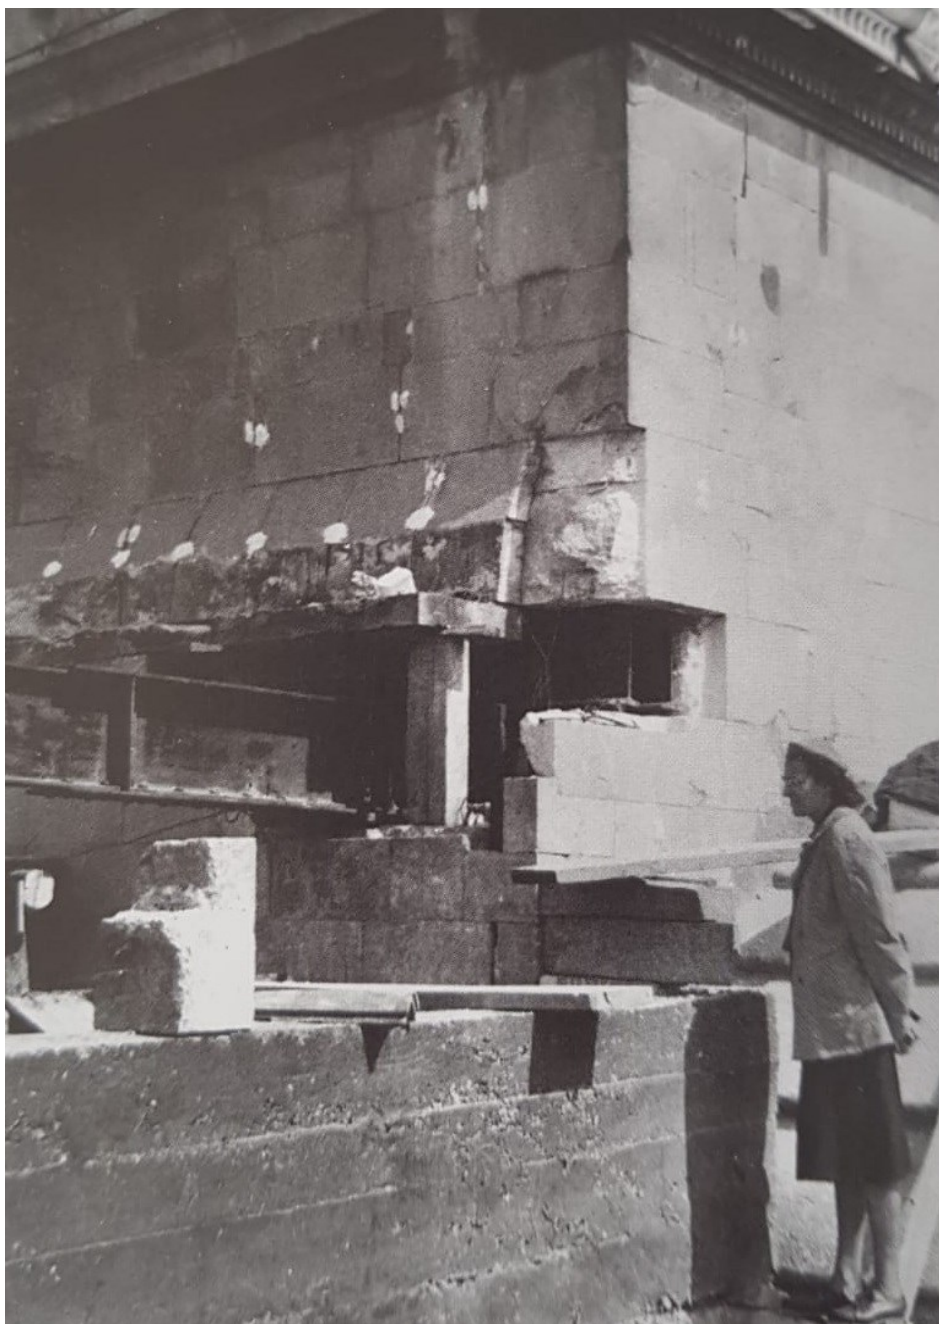
**Slika 8.** Popravak južnog transepta katedrale 1954. godine, u: Predrag Marković, »Obnova katedrale sv. Jakova u drugoj polovici 19. stoljeća: Otkrivanje prošlosti - zalog budućnosti«, u: *Šibenik od prvog spomena : zbornik radova s Međunarodnog znanstvenog skupa 950 godina od prvog spomena Šibenika*, Šibenik ; Zagreb: Muzej grada Šibenika ; Hrvatska akademija znanosti i umjetnosti, 2018., str. 524.

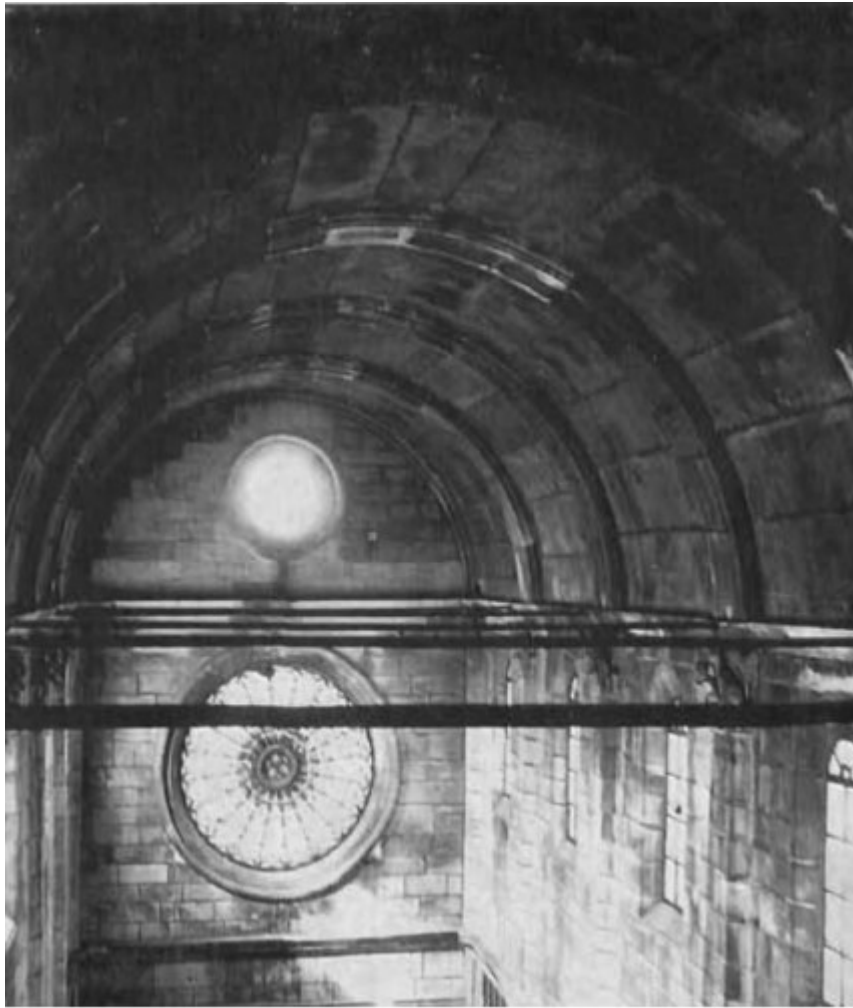
**Slika 9.** Spone glavnoga broda, radovi 1963. godine, u: Ksenija Cicarelli, »Konzervatorski zahvati na djelima Jurja Dalmatinca«, u: *Radovi Instituta za povijest umjetnosti*, (1982), str. 227.

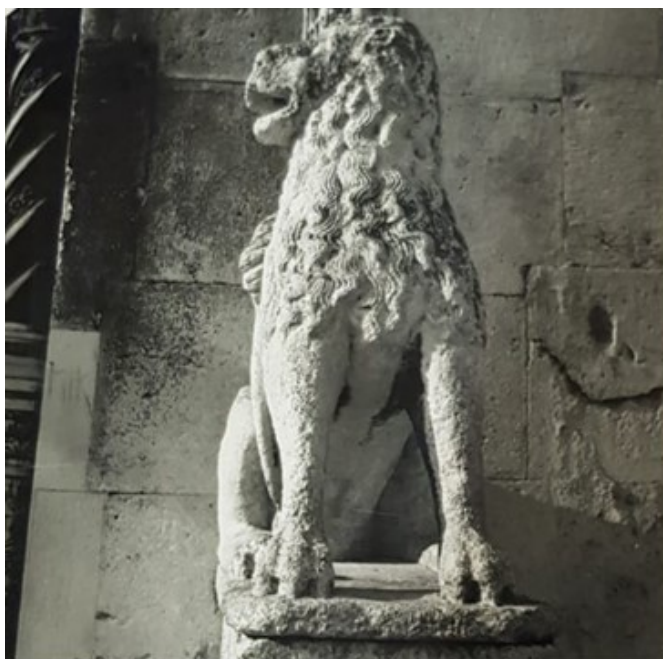
**Slika 10.** Detalj sjevernog portala, oštećenja kamena uslijed djelovanja (snimljeno 1971. godine), u: Ministarstvo kulture i medija – Središnja dokumentacija kulturne baštine, Zbirka elaborata zaštitnih radova 1756, 1971.

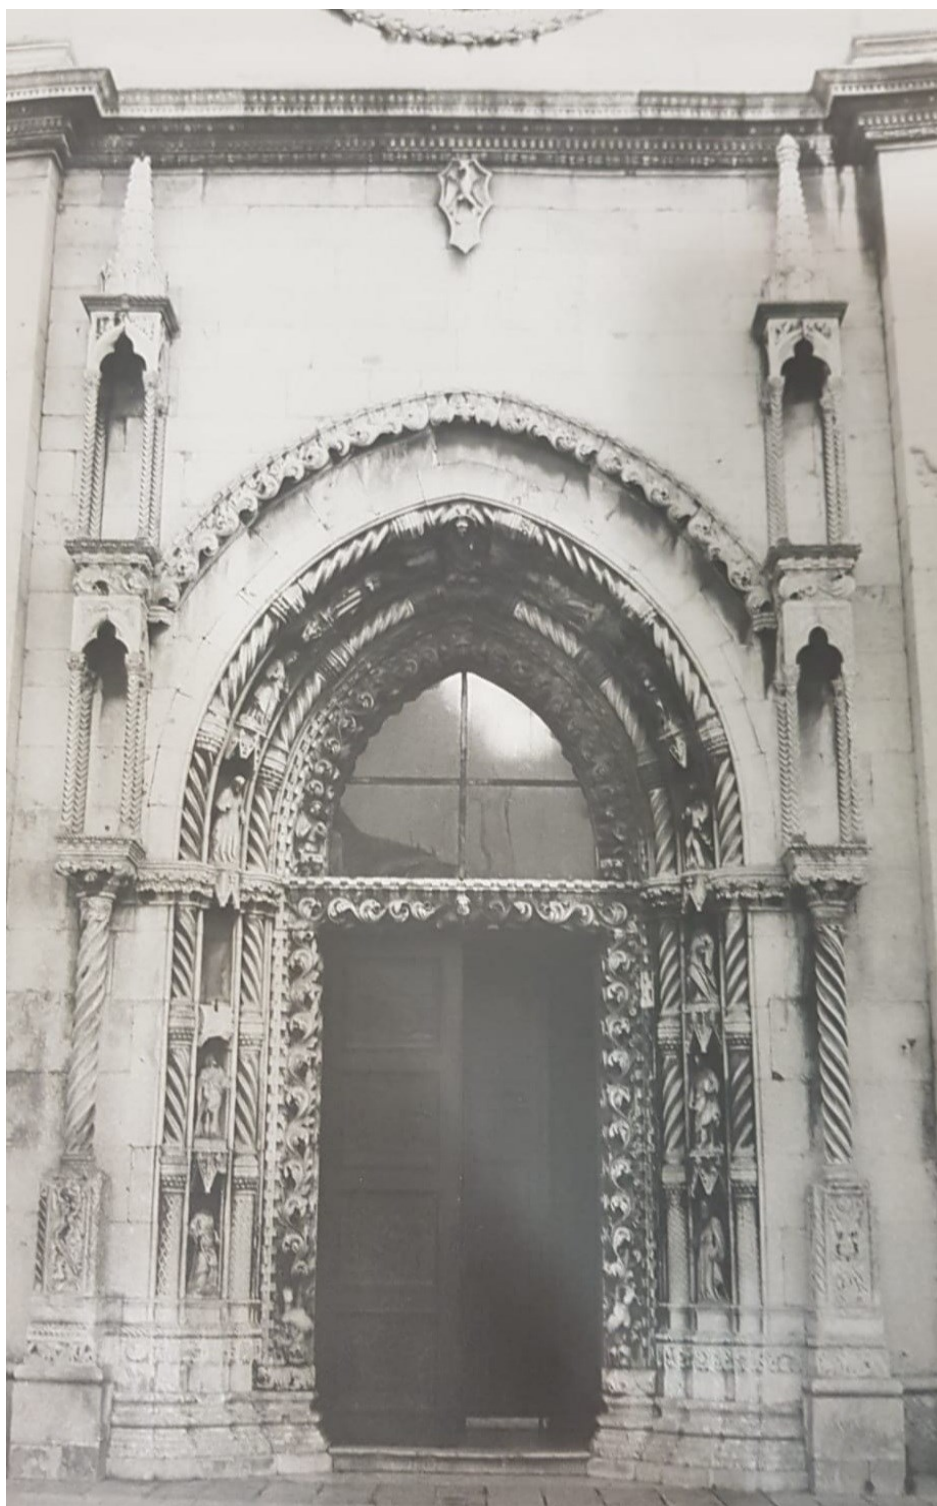
**Slika 12.** Luneta glavnog portala katedrale prije postavljanja pleksiglas ploče 1970-ih godina, u: Ministarstvo kulture i medija – Središnja dokumentacija kulturne baštine, Zbirka elaborata zaštitnih radova 2080, 1987.

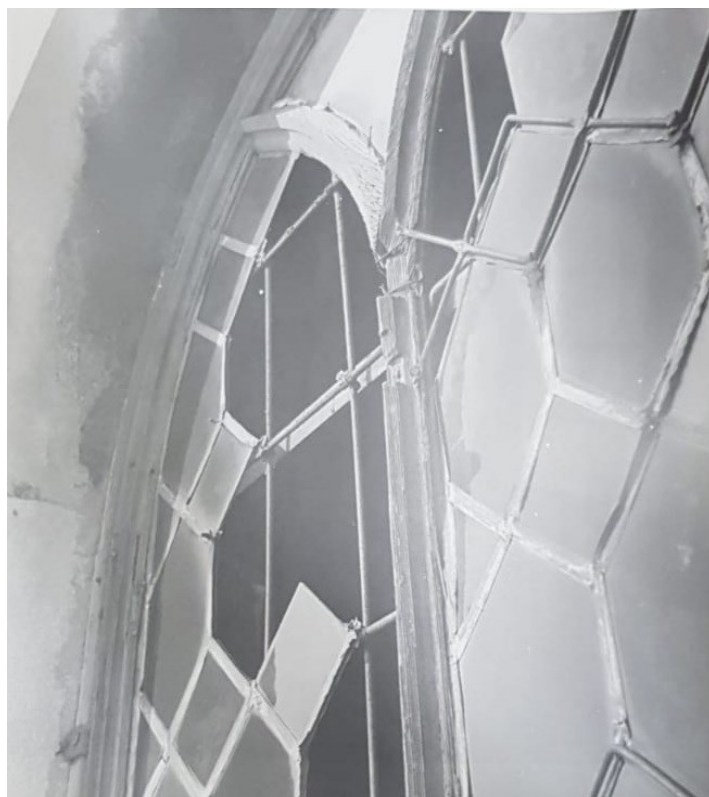
**Slika 14.** Prozor kupole, stanje ostakljenja iz 1890. godine, u: Ministarstvo kulture i medija – Središnja dokumentacija kulturne baštine, Zbirka elaborata zaštitnih radova 2080, 1987.

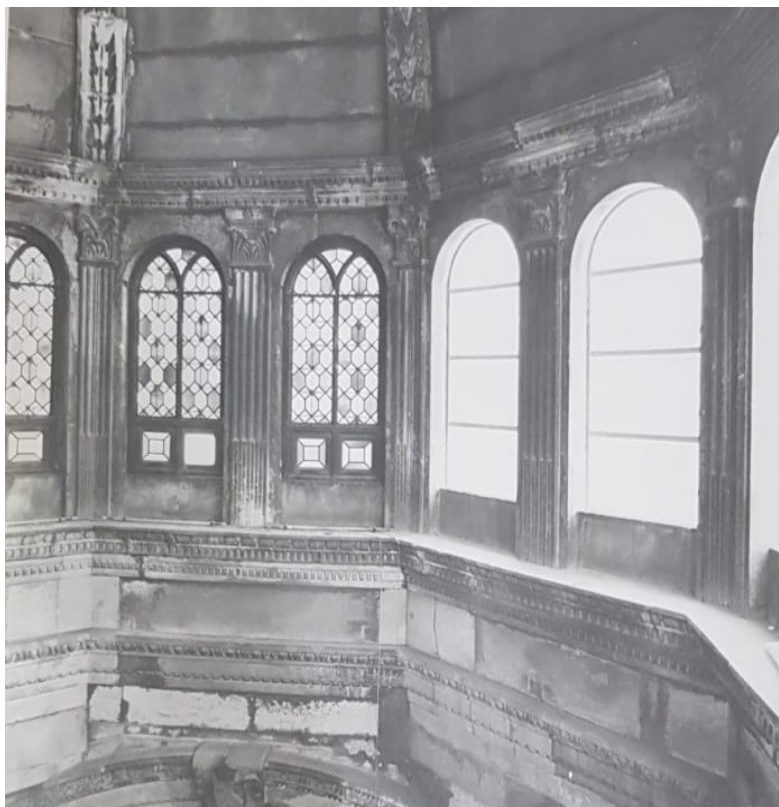
**Slika 15.** Prozori kupole, lijevo: ostakljenje iz 1890. godine; desno: ostakljenje iz 1982. godine, u: Ministarstvo kulture i medija – Središnja dokumentacija kulturne baštine, Zbirka elaborata zaštitnih radova 2080, 1987.

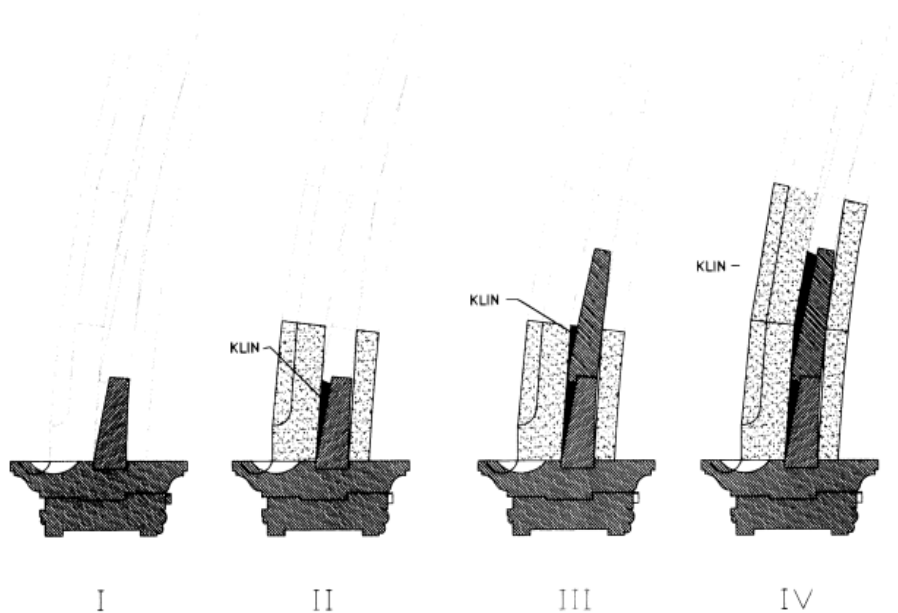
REDOSLIJED SLAGANJA ELEMENATA KUPOLE M-1:15  
 SNIMIO I ISCRTAO : MIRO SKUGOR dia. veljaca 1997.

**Slika 17.** Redoslijed slaganja elemenata kupole, u: *Cathedral of St James in Šibenik (Nomination file 963)*, UNESCO, 2000., <https://whc.unesco.org/en/list/963/documents/> (pregledano 2. studenog 2021.), str. 44.

pristupa Pietra Zena, odnosno Paola Bionija, te je započeta razrada projekta demontaže kupole od njenog vrha do oštećenih dijelova. Od ukupno 104 ploče i 96 segmenata rebara predviđena je demontaža 56 ploča i 52 segmenta rebara. Trebalo je zamijeniti 7 ploča i 3 segmenta rebara kupole, kao i oštećeni pilastar i parapetnu ploču tambura. Godine 1996. kao nosioc radova angažirana je tvornica »Kamen« iz Pazina, za podizvođače izabrani su klesari Ivica Nižetić i Petar Rajčević te šibensko poduzeće »Izgradnja«, a projekt je izradila tvrtka »D&Z – Zadar«.<sup>197</sup> Državna komisija za obnovu katedrale zajedno je s konzervatorima smatrala potrebnim snimanje postojećeg stanja kupole prije rastavljanja rebara i ploča, kako bi se ti elementi mogli kasnije što vjernije ponovno sastaviti.<sup>198</sup> Geodetske radove prije i za vrijeme sanacije kupole izvodili su stručnjaci »Geodetskog zavoda d.d. Split« koji su bili prisutni tijekom demontaže, zamjene oštećenih elemenata i ponovne montaže.<sup>199</sup>

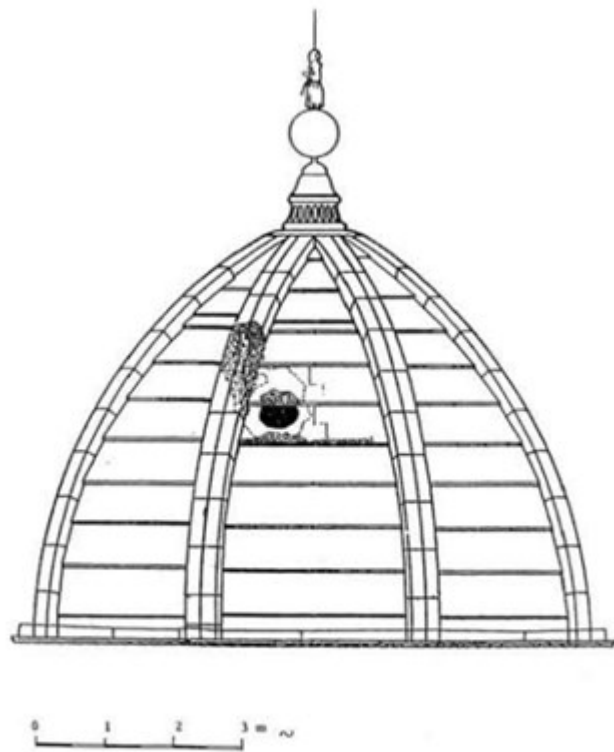
**Slika 18.** Pogled na kupolu s prikazom oštećenja (crtao B. Fonquernie, d.i.a.), u: Josip Ćuzela, »Prilog obnovi kupole katedrale Sv. Jakova u Šibeniku«, u: *Radovi Instituta za povijest umjetnosti 18* (1994), str. 207.

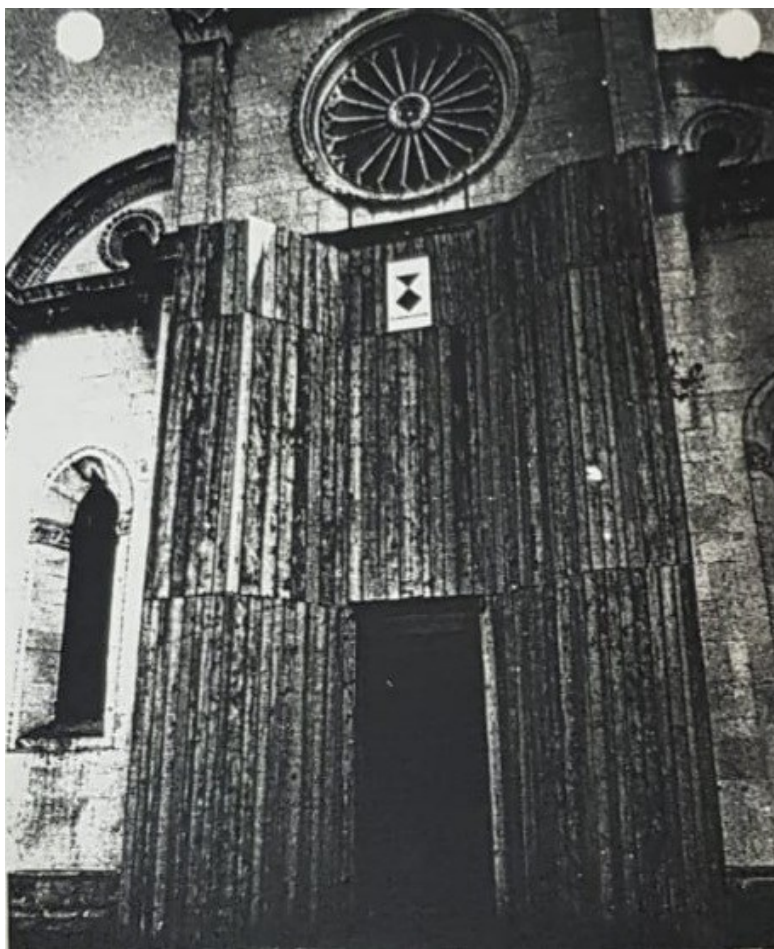
**Slika 19.** Zaštitna konstrukcija na glavnom pročelju katedrale, u: Ministarstvo kulture i medija – Središnja dokumentacija kulturne baštine, Zbirka elaborata zaštitnih radova 696, 4. veljače 1992.

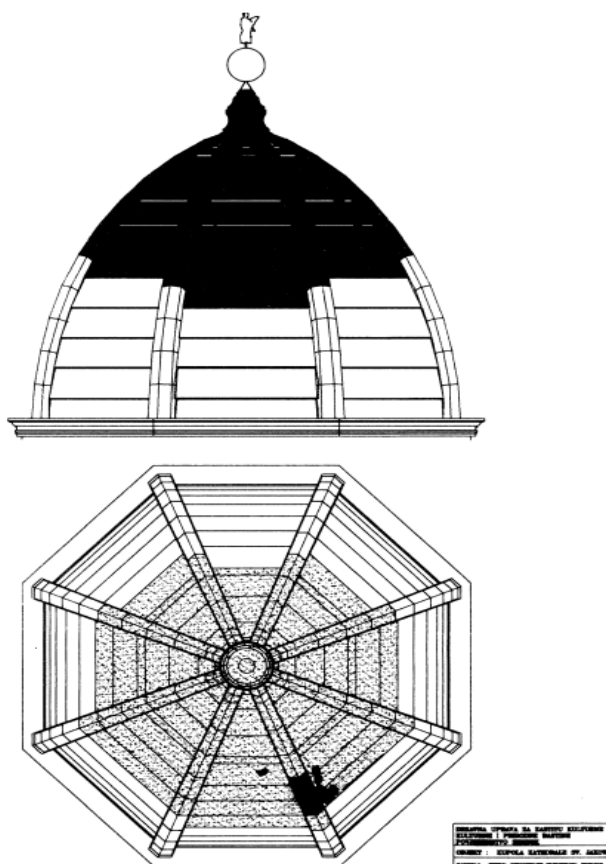
**Slika 20.** Prikaz demontiranih elemenata kupole (gore) te prikaz oštećenja (dolje), u: *Cathedral of St James in Šibenik (Nomination file 963)*, UNESCO, 2000., <https://whc.unesco.org/en/list/963/documents/> (pregledano 2. studenog 2021.), str. 41.

Najviše oštećeni elementi kupole zamijenjeni su novoklesanima, a oni s manjim pukotinama zapunjeni su kamenim umecima. Novoklesani elementi napravljeni su u nezamjetno većim dimenzijama zbog pripasavanja tijekom njihove ponovne montaže.<sup>203</sup> Pojavilo se i pitanje kvalitete novih kamenih ploča. Trebalo je odlučiti hoće li se onim novoklesanima povećati otpornost na opterećenja ili će, kao one izvorne, imati smanjenu vodopropusnost. Odabrana je druga opcija s obzirom na to da naponi u pločama nisu veliki.<sup>204</sup> Kamen je za ove popravke vađen iz kamenoloma »Veselje«, istog iz kojeg se vadio kamen za izvornu izgradnju kupole. Vanjske strane ploča obrađivane su grubljom, a unutarnje srednjom martelinom, dok su rebra obrađena također grubljom, a dekorativni friz finom martelinom. U procesu čišćenja dijelova akroterija pronađeni su ostaci pozlate kamene polukugle i astragala u žlijebu prvog elementa akroterija, dok je žlijeb bio plave boje. Nedemontirani elementi kupole očišćeni su od nakupljenog sloja masnoće toplom vodom pod pritiskom, a otkriveno je da je u 19. stoljeću taj podgled bio izjednačen premazivanjem vapnom.<sup>205</sup>

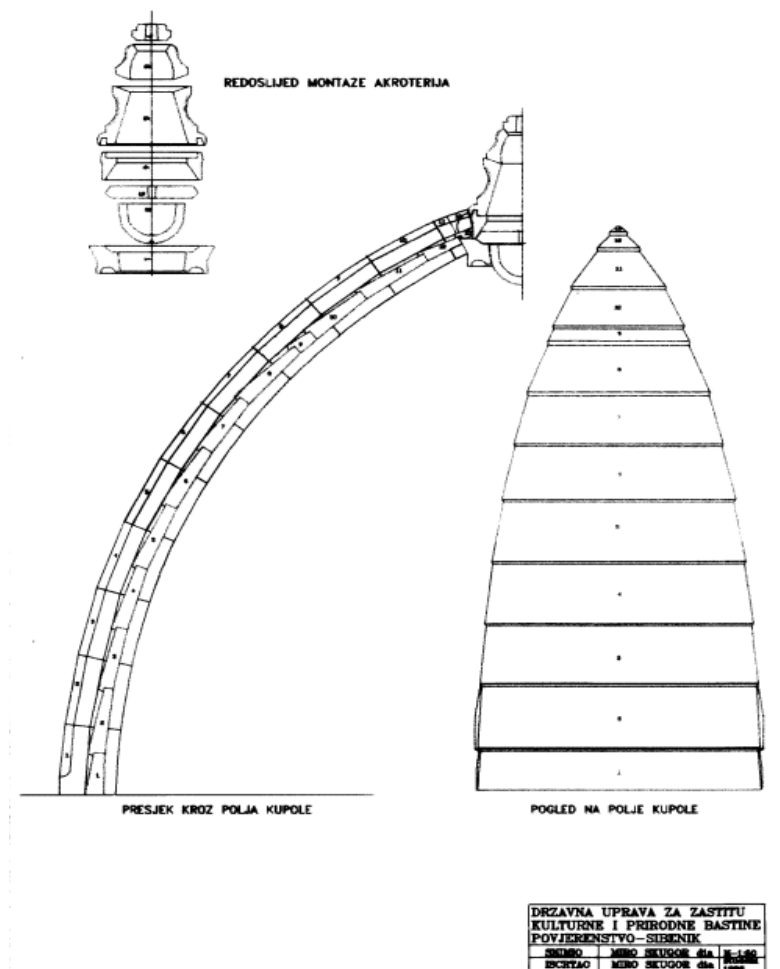
**Slika 21.** Redosljed montaže akroterija, presjek kroz polja kupole, pogled na polja kupole, u: *Cathedral of St James in Šibenik (Nomination file 963)*, UNESCO, 2000., <https://whc.unesco.org/en/list/963/documents> (pregledano 2. studenog 2021.), str. 42.

Pitanje je jedino koji je razlog bio zamjeni pojedinih elemenata koji nisu bili oštećeni. S obzirom na to da su se zamijenjene trinaeste po redu ploče i dvanaesti po redu segmenti rebara spajali na elemente akroterija, koji cijelu konstrukciju kupole "zaključava" i finalno učvršćuje, moguće je da iza takve odluke stoji cilj da se osigura maksimalna stabilnost objekta.
