Master's thesis / Diplomski rad

Izazovi i problemi očuvanja graditeljske baštine Vodica

Challenges and problems of preserving the architectural heritage of Vodice

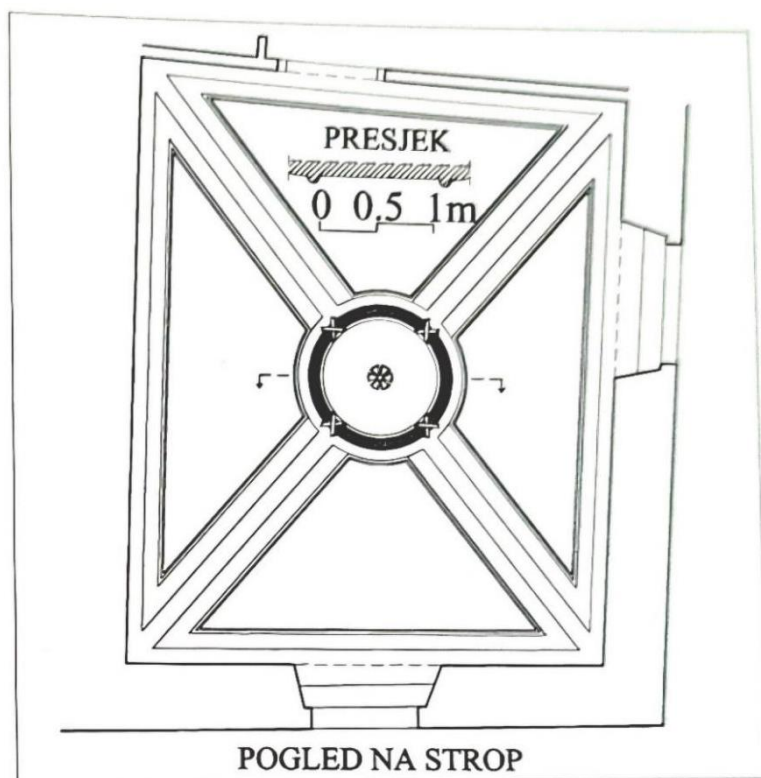
Slika 6: Prikaz stropa prvog kata kuće Šain

Na prvom katu kuće Šain nalazi se i dekorativan detalj u obliku svežnja pruća od breze ili brijesta vezan remenom (*fascēs*)⁵⁰ na okruglom medaljonu *stucco* stropa (Slika 6 i Slika 7). Ovo je jedini sačuvan i dokumentiran primjer ovakve dekoracije na *stucco* stropu na šibenskom prostoru te je *stucco* (gipsani) strop stilski povezan s baroknim dekoriranjem također rijetkost na tom prostoru.⁵¹

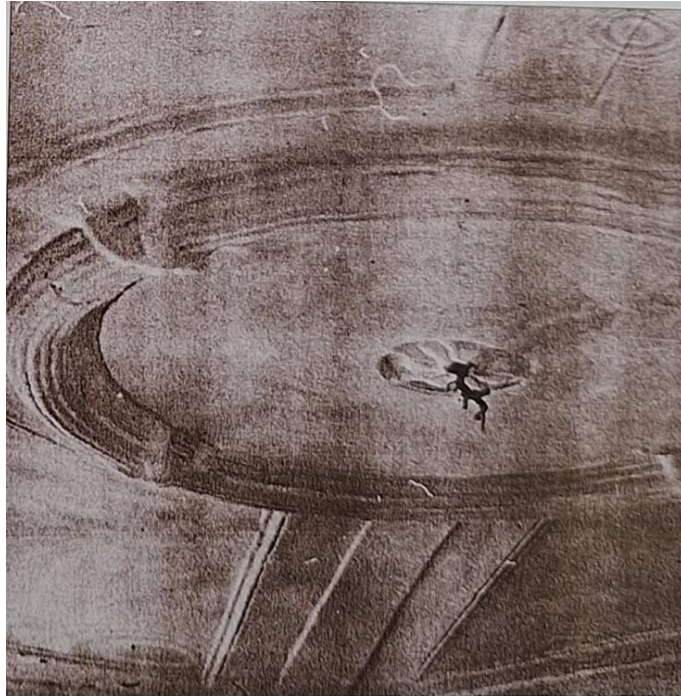
Slika 7: Dekorativni motiv *fascesa* na okviru medaljona *stucco* stropa

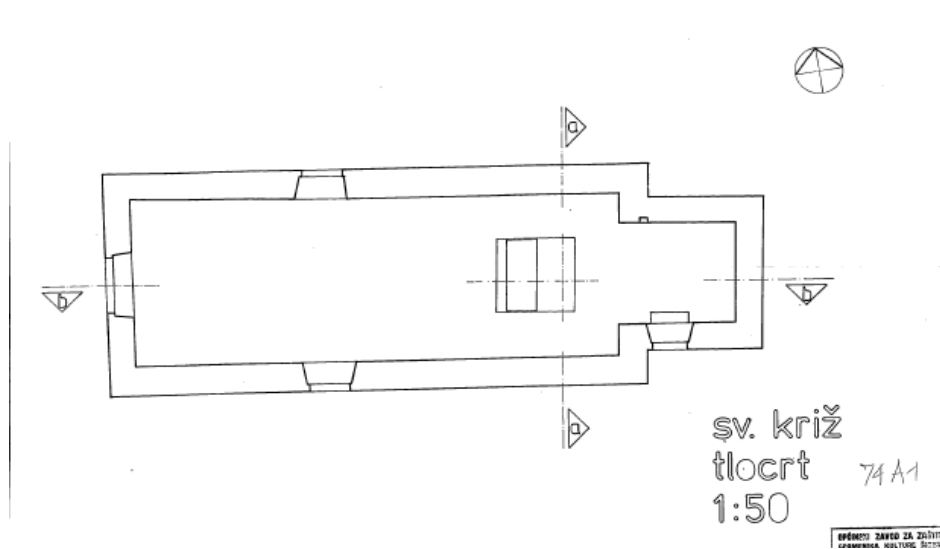
Slika 9: Tlocrt stare župne crkve sv. Križa

Ona je jednobrodna crkva s kvadratnom apsidom koja je okrenuta prema jugoistoku (Slika 9). Crkva ima dva ulaza: glavni ulaz nalazi se na sjeverozapadnoj strani, a pomoćni ulaz na južnoj strani apside. Na bočnim se zidovima nalazi po jedan drveni prozor. Na istoj osi pročelja nalaze se pravokutna ulazna vrata s kamenim okvirom, iznad njega je okrugli prozor s rozetom, na vrhu je smještena preslica s jednim zvonom (Slika 10). Crkva je nadsvođena prelomljenim gotičkim svodom, a na istočnom kraju sljemena broda nalazi se gotički akroterij.⁵⁹

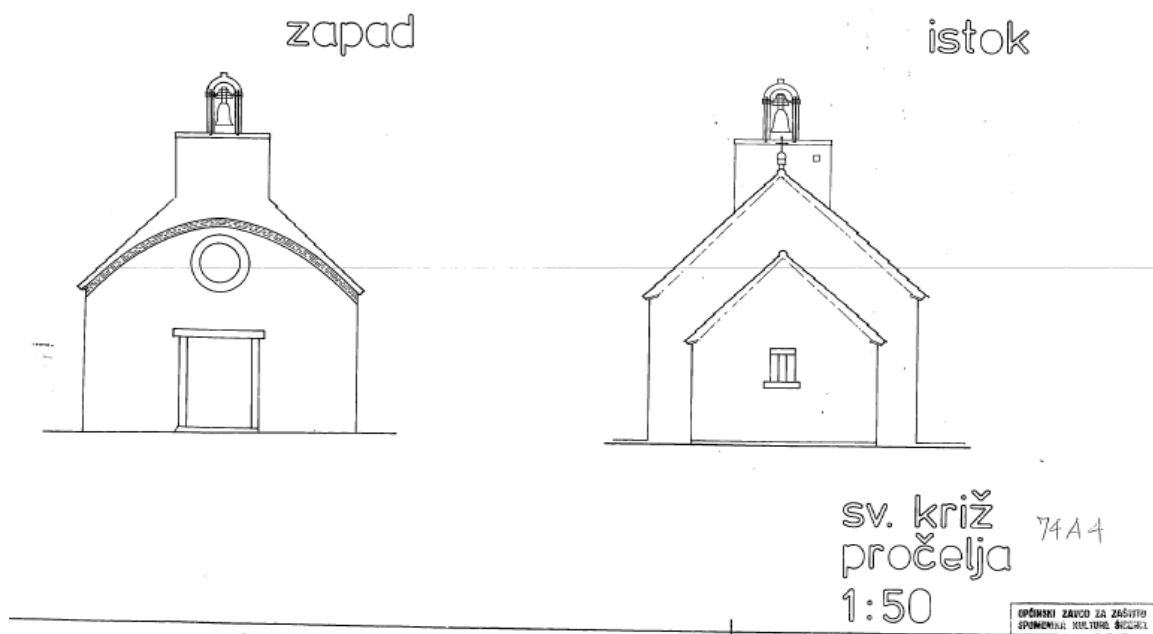
Slika 10: Prikaz pročelja stare župne crkve sv. Križa

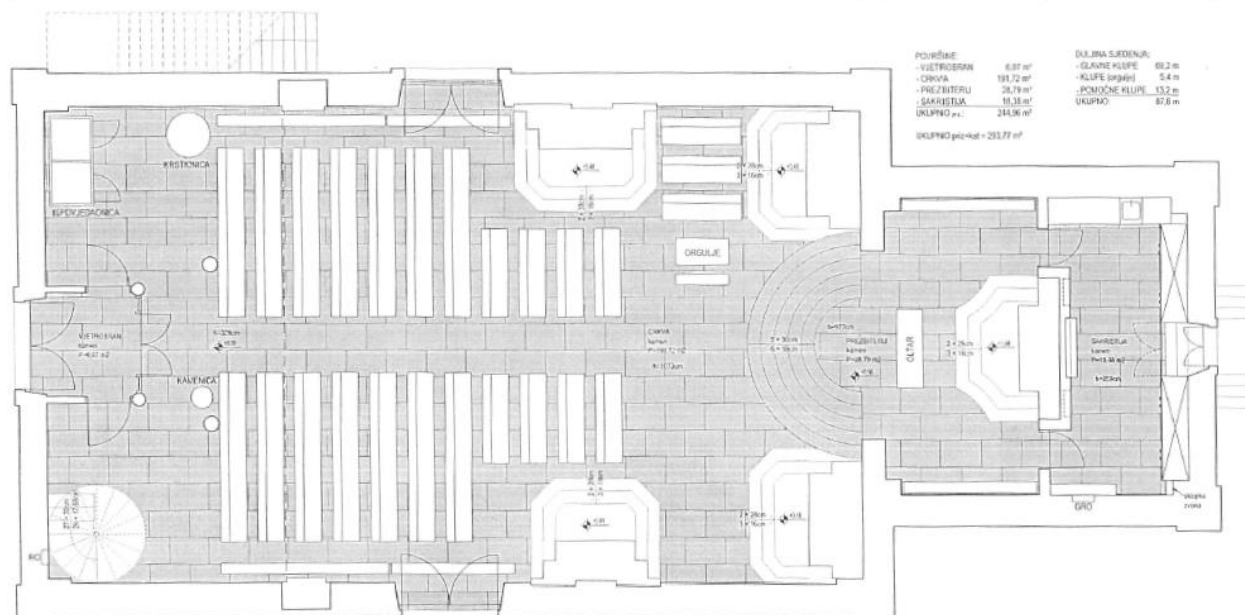
Slika 17: Tlocrt župne crkve Našašća sv. Križa

prostorom crkve povezan polukružnim stepenicama. Crkva je građena u kamenu, a unutrašnji zidovi su ožbukani i oličeni, a pod crkve obložen je kamenim pločama.⁷⁷

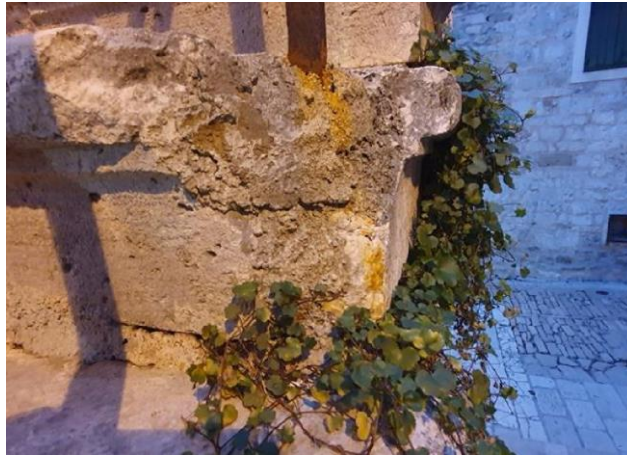
Slika 24: Detalj stubišta s odlomljenim dijelom i biološkim rastom

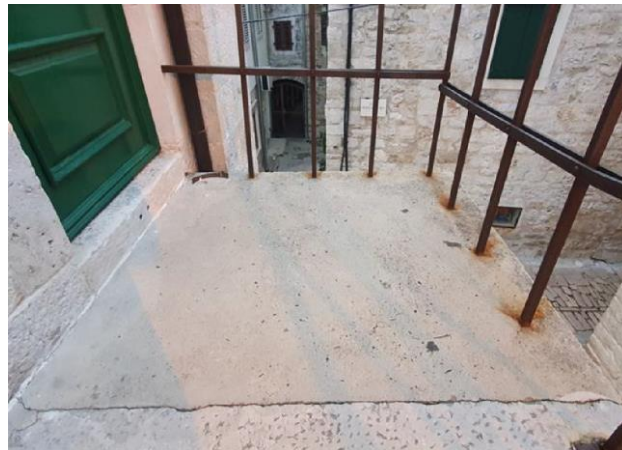
Slika 25: Detalj odmorišta jednokrakog kamenog stubišta – korozija ograde i naknadna intervencija betonom

Godine 2023. tvrtka WERDEN d.o.o. provela je građevinske, konzervatorske i restauratorske radove na dijelu zapadnog pročelja crkve, na kamenom stubištu s pripadajućom željeznom ogradom. Radovi su provedeni u dogovoru s nadležnim Konzervatorskim odjelom u Šibeniku.⁸³ Na vanjskom stepeništu zapadnog pročelja crkve bila su vidljiva brojna oštećenja i onečišćenja kamena. Na nekim dijelovima došlo je do mehaničkih oštećenja (okrhnuti rubovi i uglovi stepenica) i pojave pukotina, a na nekim su mjestima bili vidljivi i tragovi neprimjerenog materijala (betona) koji je korišten u prijašnjim intervencijama. Također, na stepeništu je došlo do pojave biološkog rasta u obliku viših i nižih biljki (Slika 24), a zahvaljujući njihovom rastu došlo je do pojave pukotina. Na mjestima gdje je ograda spojena s kamenom došlo je do procesa

oksidacije željeza (Slika 25), što je uzrokovalo prodor korozije u strukturu kamena. Zbog toga su nastale pukotine i na nekim dijelovima je došlo do pucanja samog kamena.⁸⁴

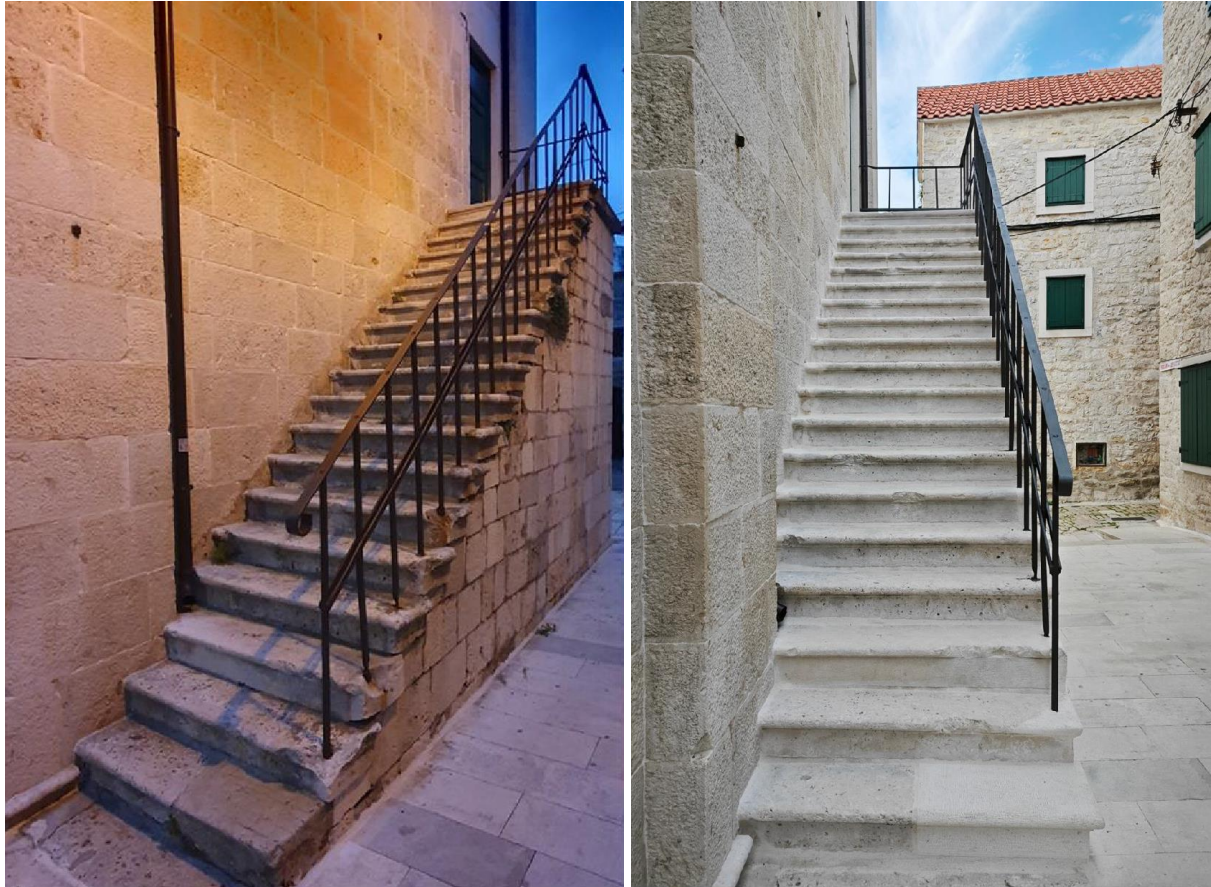
Slika 26 i Slika 27: Stube župne crkve Našašća sv. Križa prije i nakon radova

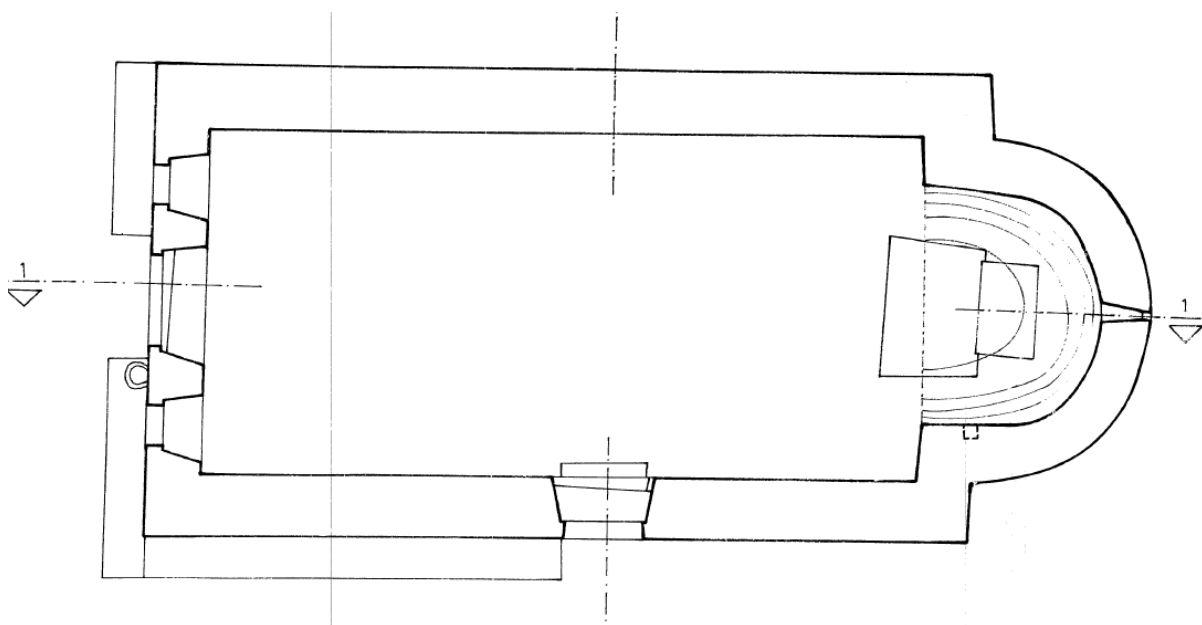
Slika 31: Tlocrt crkve sv. Ivana Krstitelja

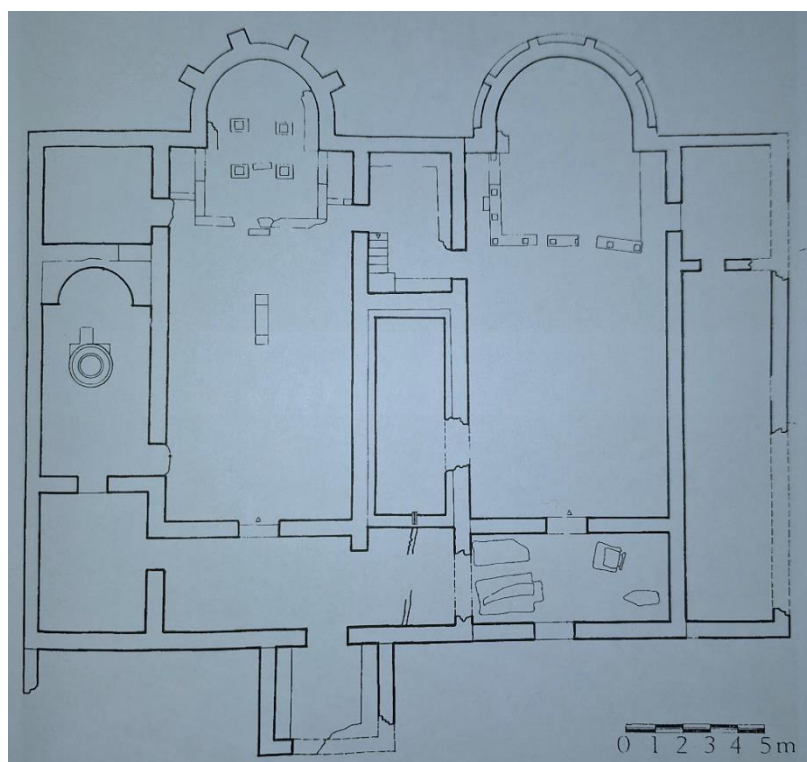
Slika 67: Tlocrt dvojnih crkava

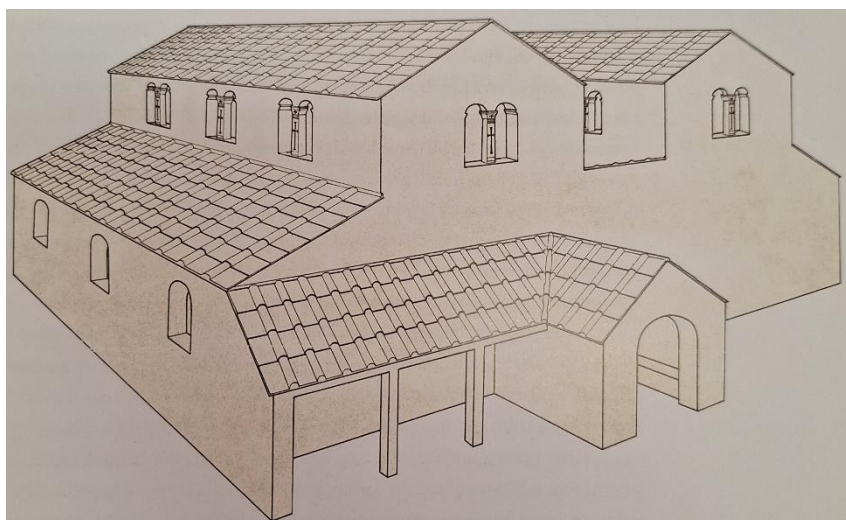
Slika 69: Prijedlog rekonstrukcije dvojnih crkvi – pogled sa zapada

Zahvaljujući pronađenom materijalu i arheološkim istraživanjima može se rekonstruirati nekadašnji izgled eksterijera dvojnih crkava i izgled svetišta obiju crkava koje su imale oltarne pregrade s pilastrima i plutejima, ciborije i oltarne menze.²⁰⁰ Prijedlozi rekonstrukcije vanjskog izgleda dvojnih crkvi (Slika 69 i Slika 70) i rekonstrukcije oltarnih pregrada sjeverne i južne crkve (Slika 71 i Slika 72) objavljene su u knjizi *Srima – Prižba, starokršćanske dvojne crkve*, gdje su objavljeni svi tekstovi vezani za provedena arheološka istraživanja i njihove rezultate.

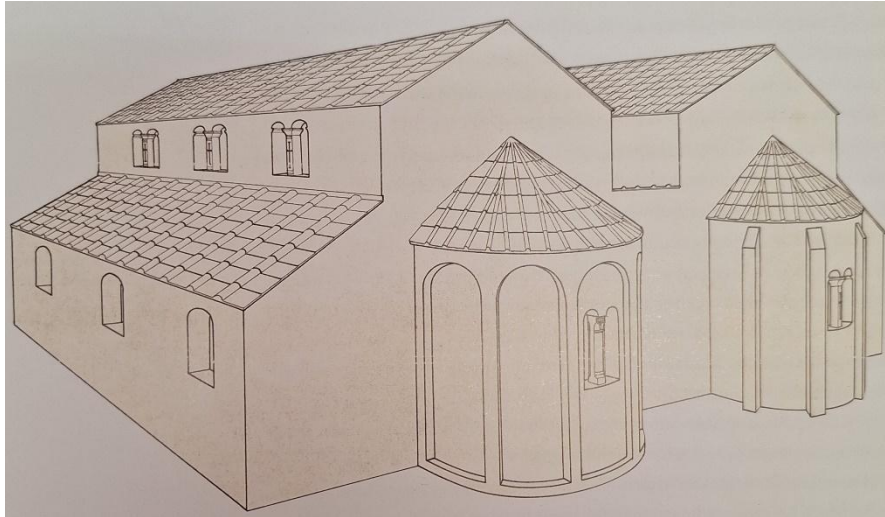
Slika 70: Prijedlog rekonstrukcije dvojnih crkvi – pogled s istoka

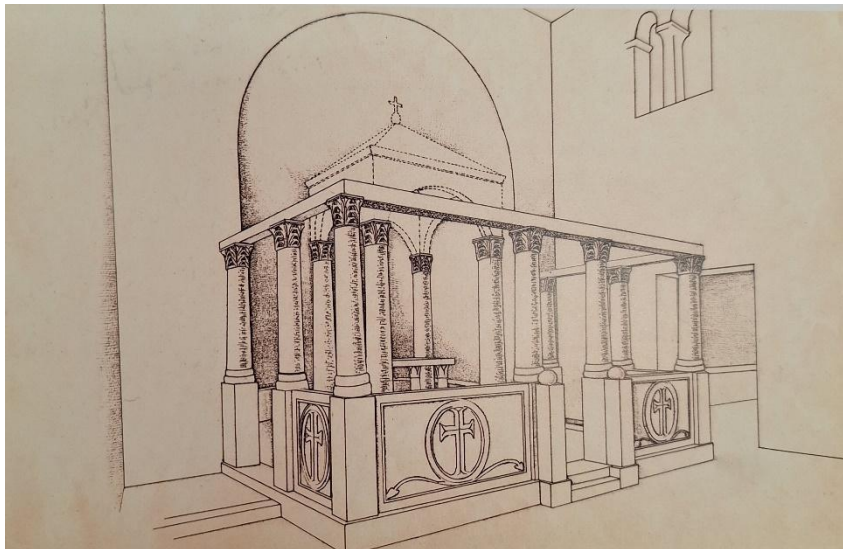
Slika 71: Rekonstrukcija oltarne pregrade sjeverne crkve

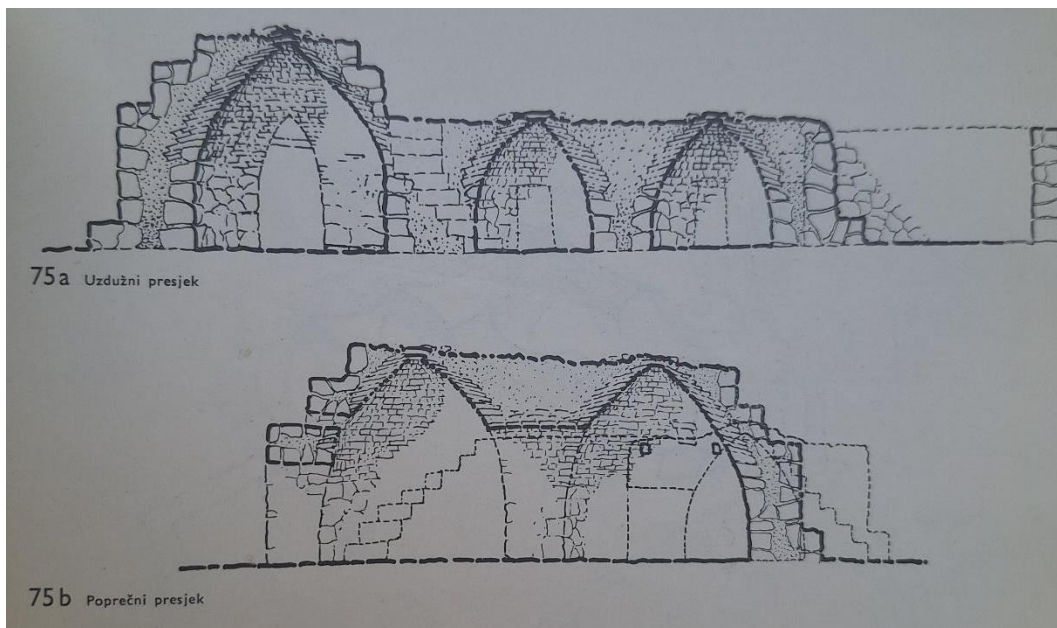
Slika 75: Freudenreichove skice presjeka bunja u Rašinovom stanu iz 1962. godine

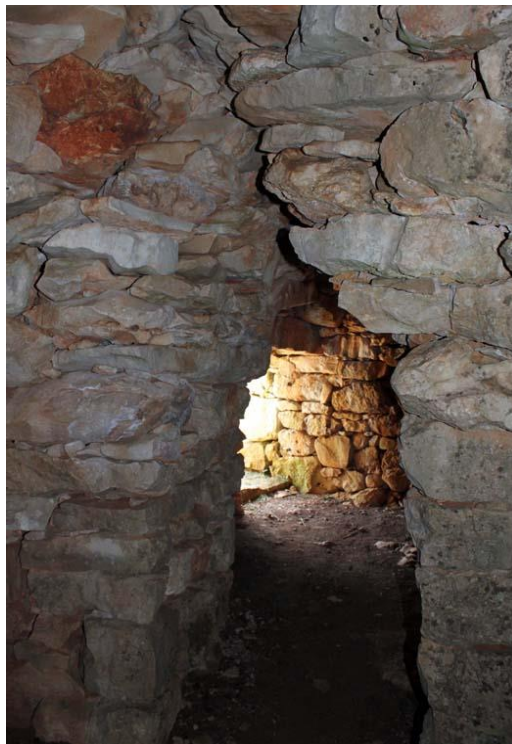
Slika 77: Nepravilno svođeni prolaz

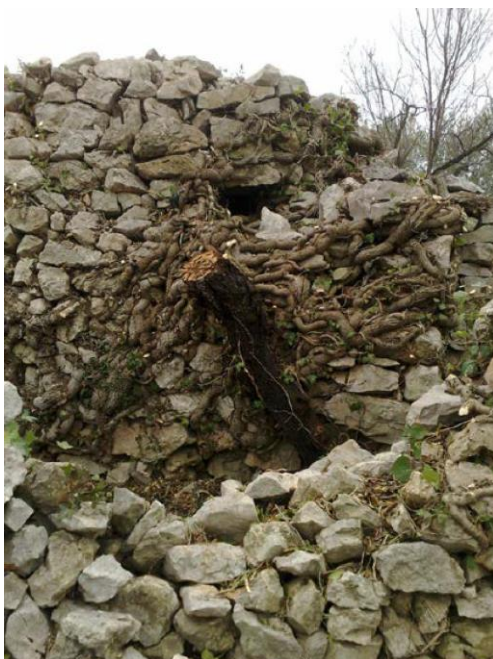
Slika 79: Pogled na Rašinov stan s istoka gdje je nakon truljenja korijenja kasnije nastupilo urušavanje – stanje nakon čišćenja bršljana

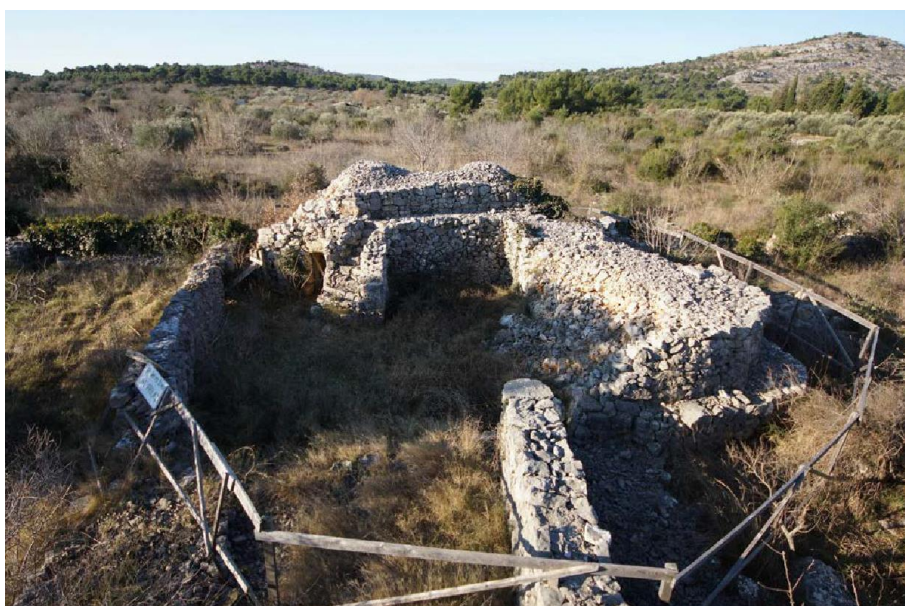
Slika 80: Stanje nakon urušavanja 2010. godine
