Diplomski rad

KONZERVATORSKO-RESTAURATORSKE INTERVENCIJE NA
DVORCU U LITOMYŠLU U REPUBLICI ČEŠKOJ

Conservation and restoration interventions on castle in Litomyšl in Czech Republic

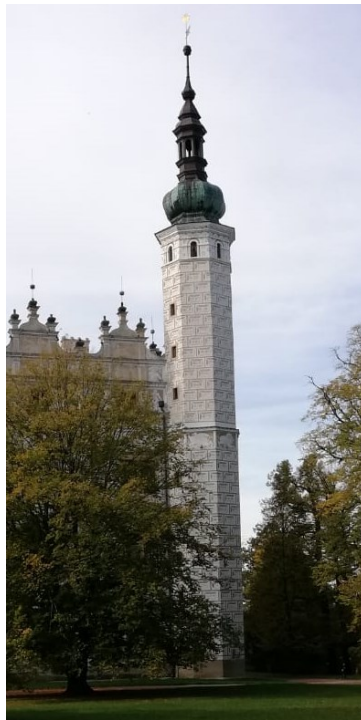
Slika 17. Sjeveroistočni toranj

Na sjeveroistočnom uglu dvorca ističe se poligonalni toranj na čijem se vrhu nalazi barokna lukovica s lanternom. Cijeli je toranj prekriven sgrafito rustikom, samo se na sredini nalazi široki pojas s vrlo kvalitetno izvedenim figuralnim motivima – na svakoj strani poligona nalazi se po jedna životinja: leopard, grifon, lav, bik, deva i zmaj.⁶⁴

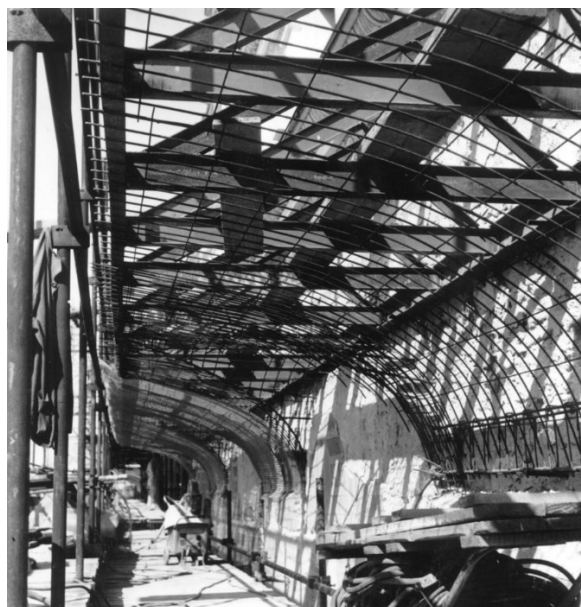
Slika 28. Nosači holkelā s lunetama i susvodnicama izrađeni u sklopu radova sedamdesetih i osamdesetih godina 20. stoljeća

Vrlo značajan dio restauratorskih radova sedamdesetih i osamdesetih godina zasigurno je bilo restauriranje holkelā s lunetama i susvodnicama zapadnog i južnog pročelja dvorca, čija je konstrukcija sastavljena od čeličnih nosača i betonske ljske na keramičkoj mreži, na koju se nanosila žbuka.¹¹⁵ Oba su navedena pročelja imala izvorne vijence do sedamdesetih godina 18. stoljeća, a ispod jednostavnih baroknih vijenaca koji su ih zamijenili pronađeni su fragmenti sgrafito žbuke, koja je poslužila kao smjernica za rekonstrukciju. Samo su tri lunete na zapadnom dijelu južnog pročelja onodobne nadopune, budući da su te lunete stradale u požaru 1635. godine. Nije se razmatralo rekonstrukciju holkelā s lunetama i susvodnicama na ostalim pročeljima zbog pokušaja zaštite sgrafita drugog renesansnog sloja, koji je na južnom pročelju izgubljen nakon zahvata Antonína Pochobradskeg.¹¹⁶ Kao smjernice za rekonstrukciju triju luneta na zapadnom dijelu južnog pročelja poslužile su izvorne lunete koje nisu stradale u požaru.¹¹⁷ Ostale tri lunete tog pročelja te devet luneta zapadnog pročelja u većoj su mjeri formalno autentične i za sve su izrađeni predlošci tehnikom frotaja.¹¹⁸ Tri očuvane lunete na istočnom pročelju, otkrivene nakon uklanjanja sgrafito rustike iz 1635. godine, u velikoj se mjeri odlikuju renesansnom autentičnošću i izvrsnim umjetničkim izražajem.¹¹⁹

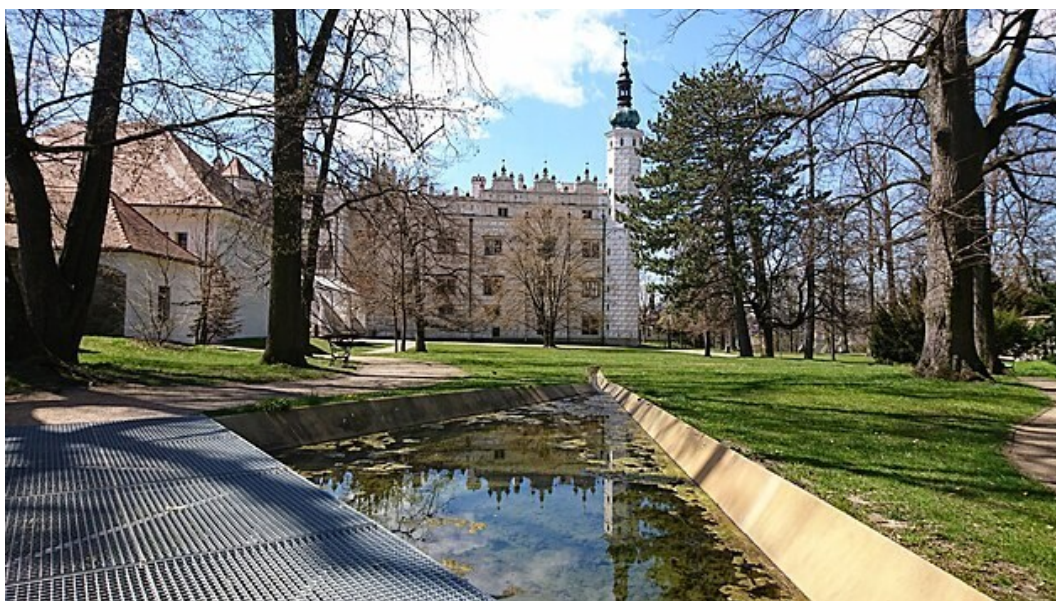
Slika 46. Korito potoka izrađeno od stakloplastike

Već spomenuta stakloplastika pojavljuje se i u glavnim elementima revitalizacije engleskog parka. Glavni je naglasak tijekom revitalizacije bio na vodi u parku. Naime, parkom protječu dva potoka, od kojih oba imaju prirodne izvore. Nova korita trebala su biti izrađena od nehrđajućeg čelika, trebao je biti izrađen vodopad visok devet metara iznad novoizrađenog umjetnog jezera, koje se trebalo nalaziti na mjestu monumentalne ljetne scene.¹⁹¹ Na kraju su korita također izrađena od stakloplastike, a izrađene su i klupe od istog materijala, nadahnute sgrafito rustikom na dvorcu.¹⁹² Zanimljivo je i da je nekoliko dana prije preseljenja dječjeg paviljona kaštelan dvorca dao zamijeniti i klupe od stakloplastike u engleskom parku,¹⁹³ no one su vraćene već četiri mjeseca kasnije zbog autorskih prava arhitekta Jana Šépke na koncept izgleda engleskog parka.¹⁹⁴ Važan dio revitalizacije parka bilo je i uklanjanje „prirodnog kazališta“, što je čak bilo uvjetovano uvrštavanjem dvorca na UNESCO-ov popis 1999. godine.
